**LAUDO DE VISTORIA**

**Imóvel: Anexo (Centro Administrativo)**

**Endereço do Imóvel: Avenida Getúlio Vargas, nº 407, Completo Altos, Bairro; Centro, do Município de Itaituba – PA**

**Data 21/05/2021**

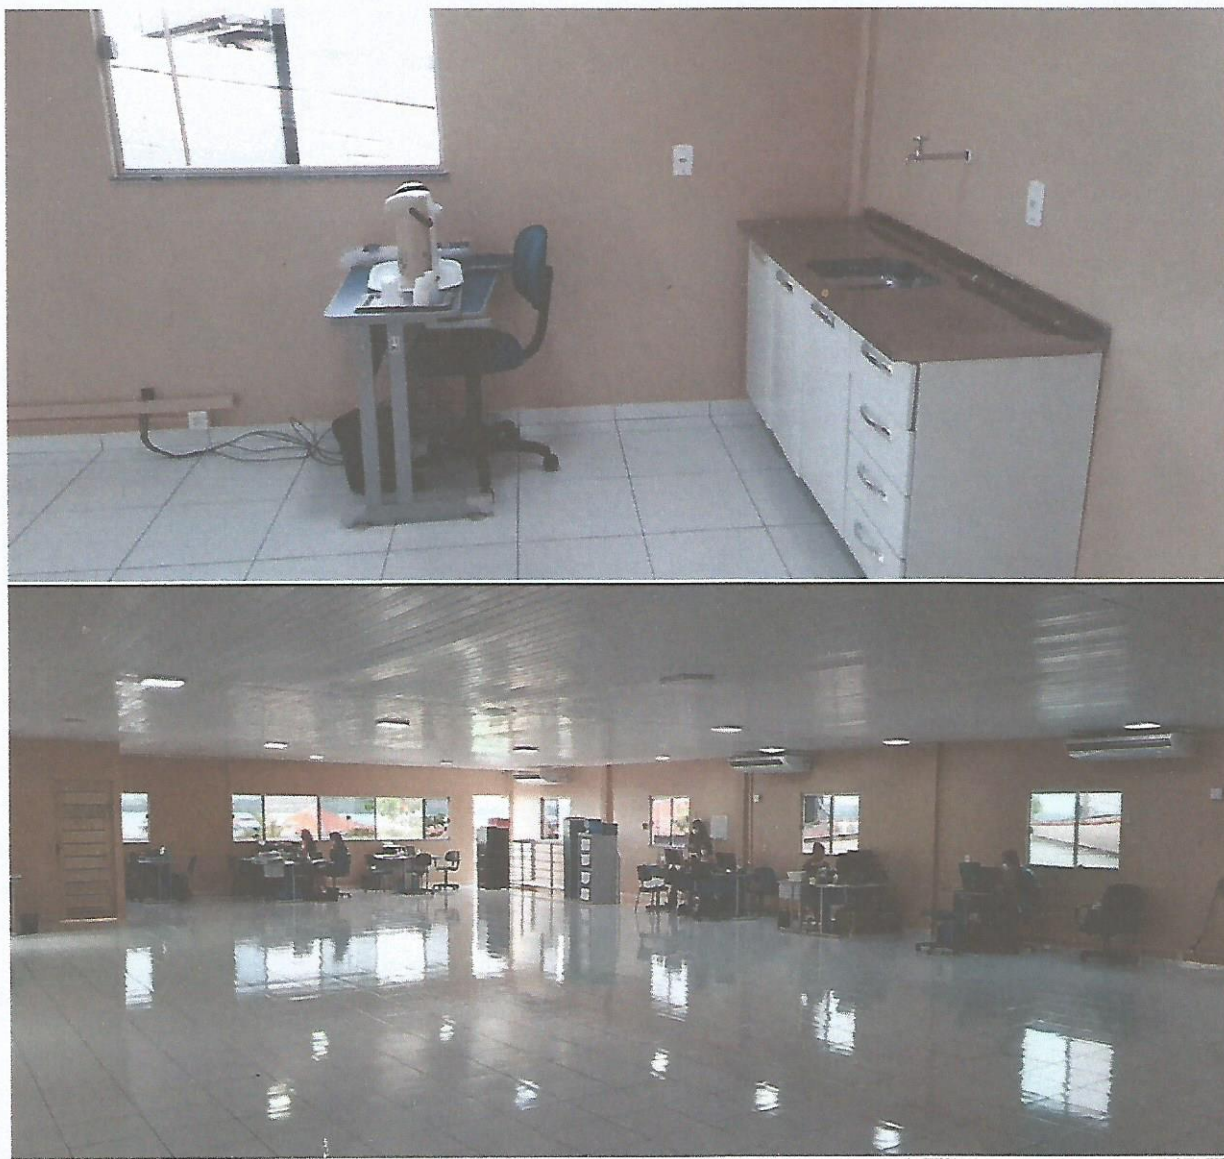
Foto do salão.

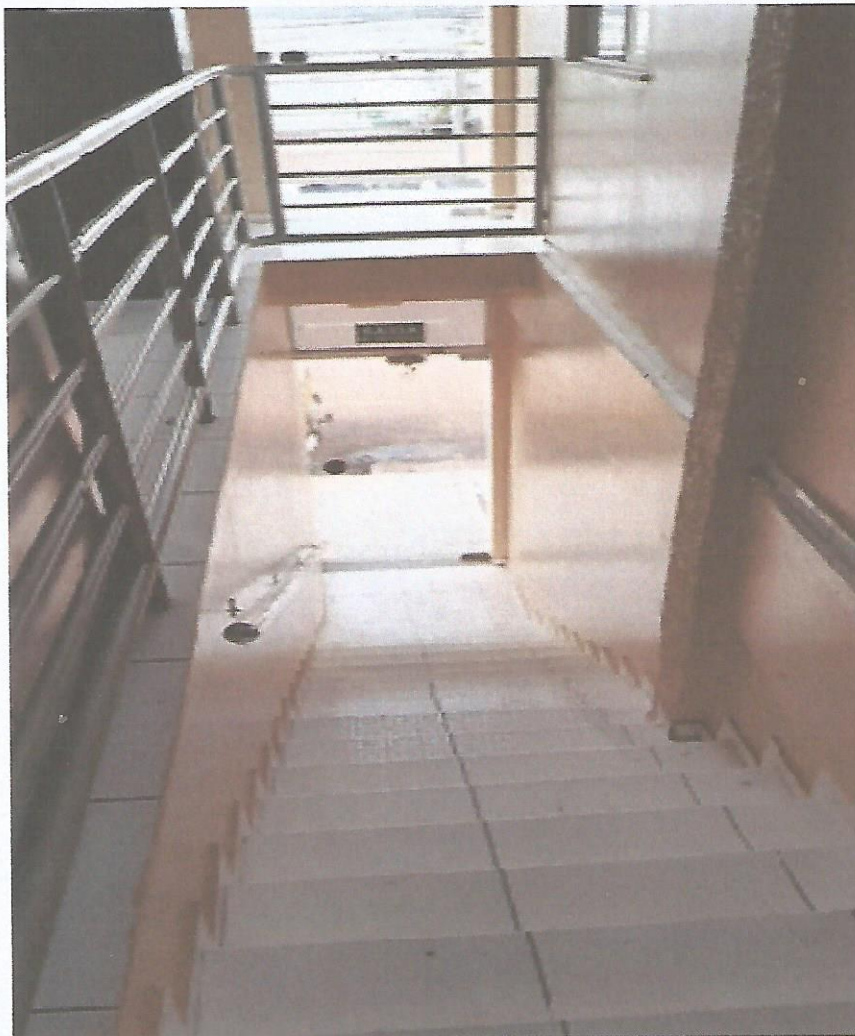
Foto – Escada
