### LAUDO DE VISTORIA TÉCNICA CRÁS TAPANÃ (VISITA DE ACOMPANHAMENTO)

**Assunto:** Vistoria de viabilidade técnica para implantação do Cras Tapanã.

**Endereço:** Rua das Rosas, 194 – Parque Verde

**Objeto:** Imóvel residencial, de um pavimento, não estruturada, fechamento em alvenaria e cobertura com telha cerâmica.

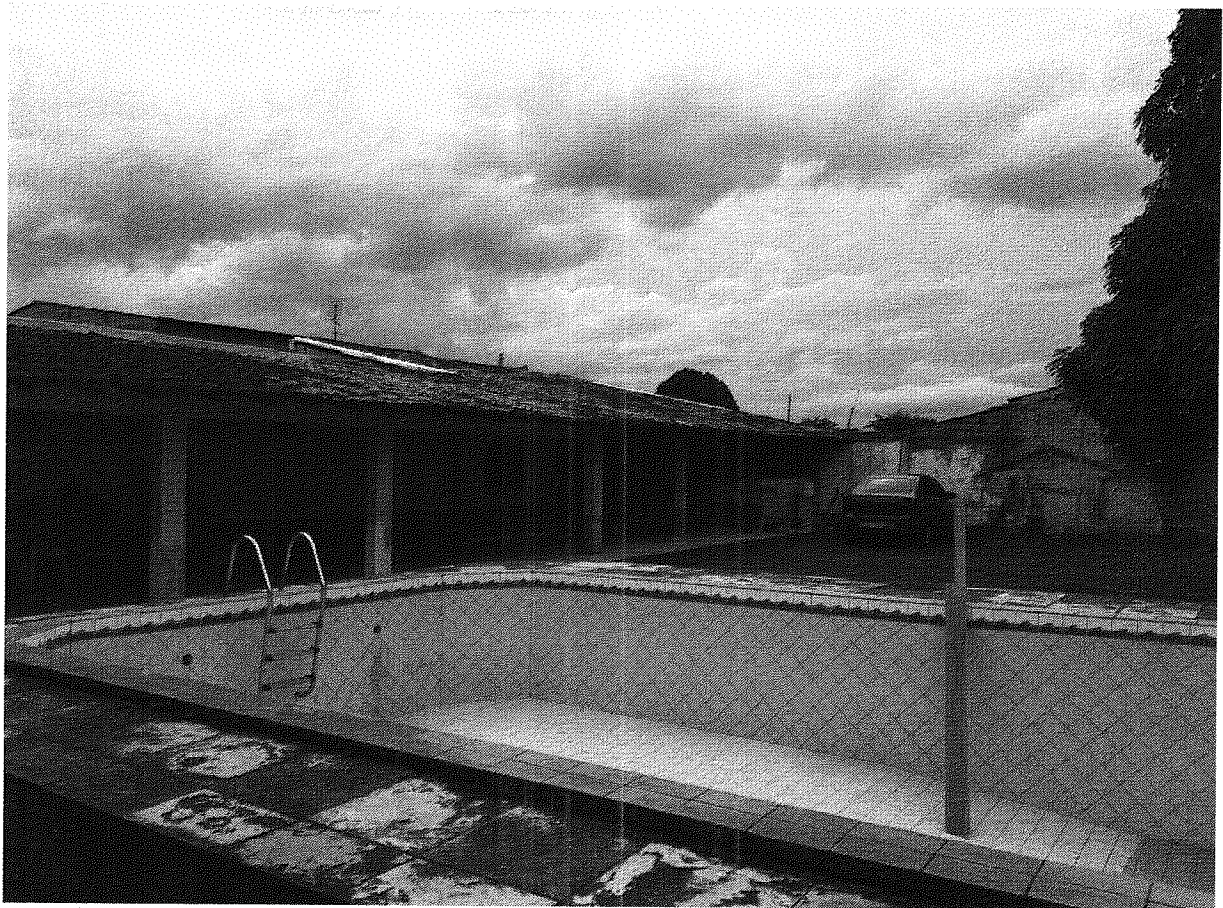
Foto 01 Manta asfáltica sobre rufo

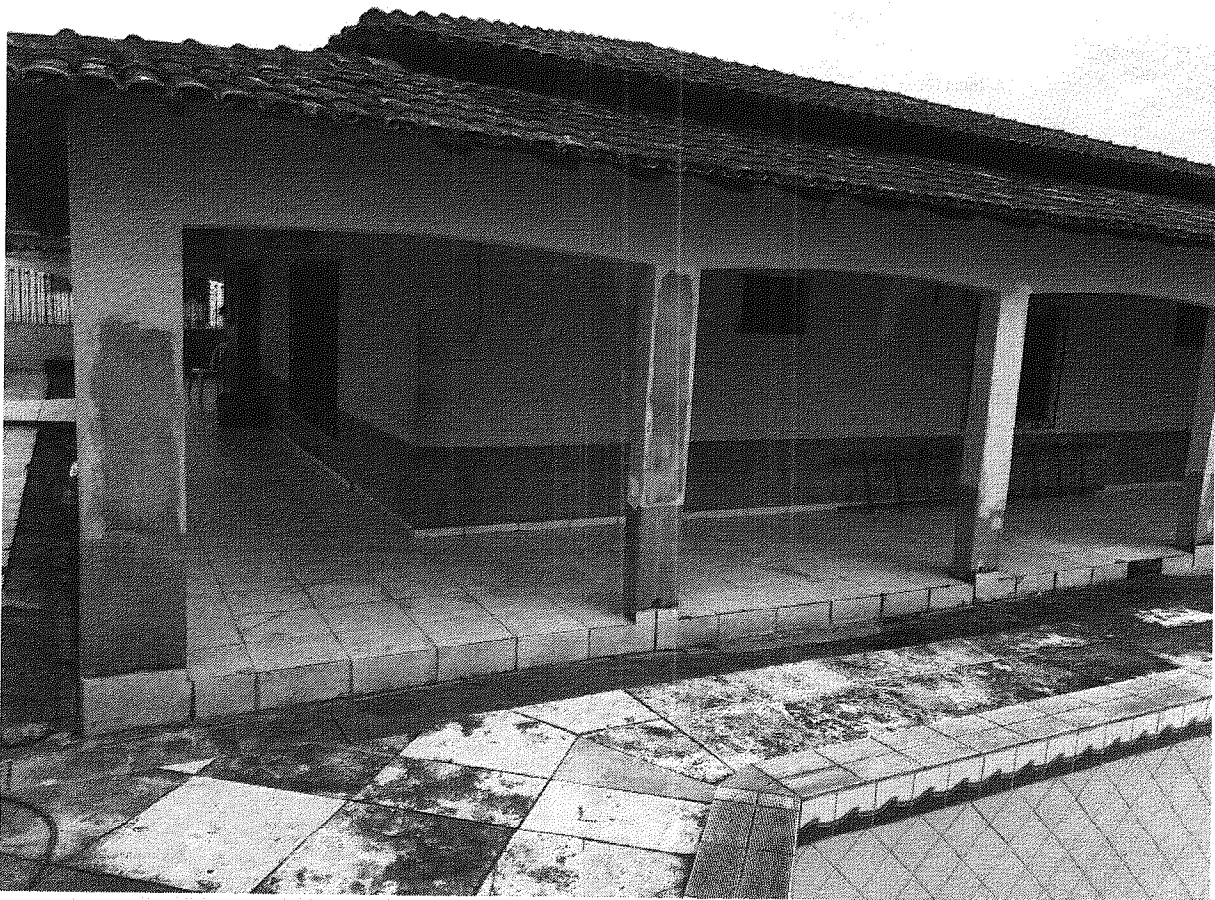
Foto 02 Pilares recuperados

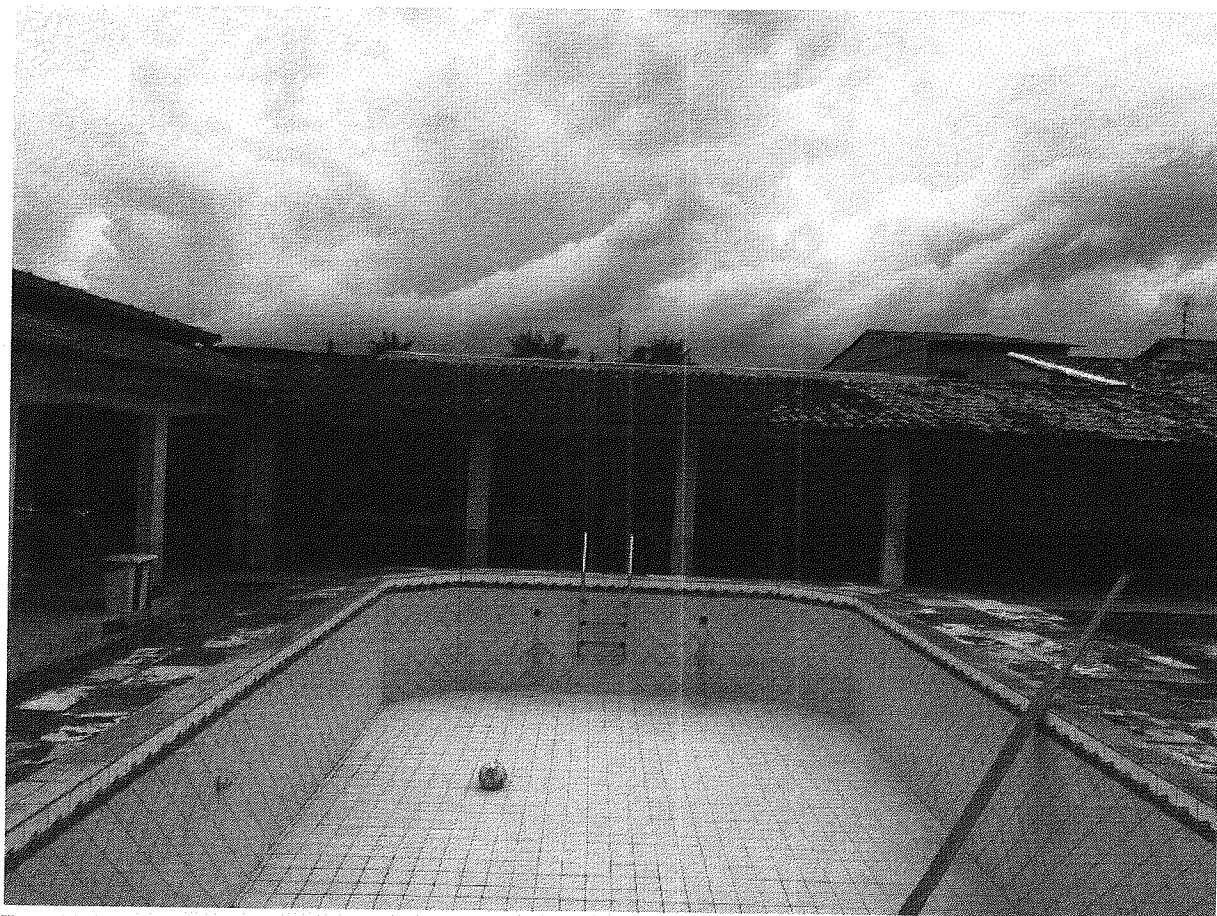
Foto 03 Infiltrações de cumeeira retiradas

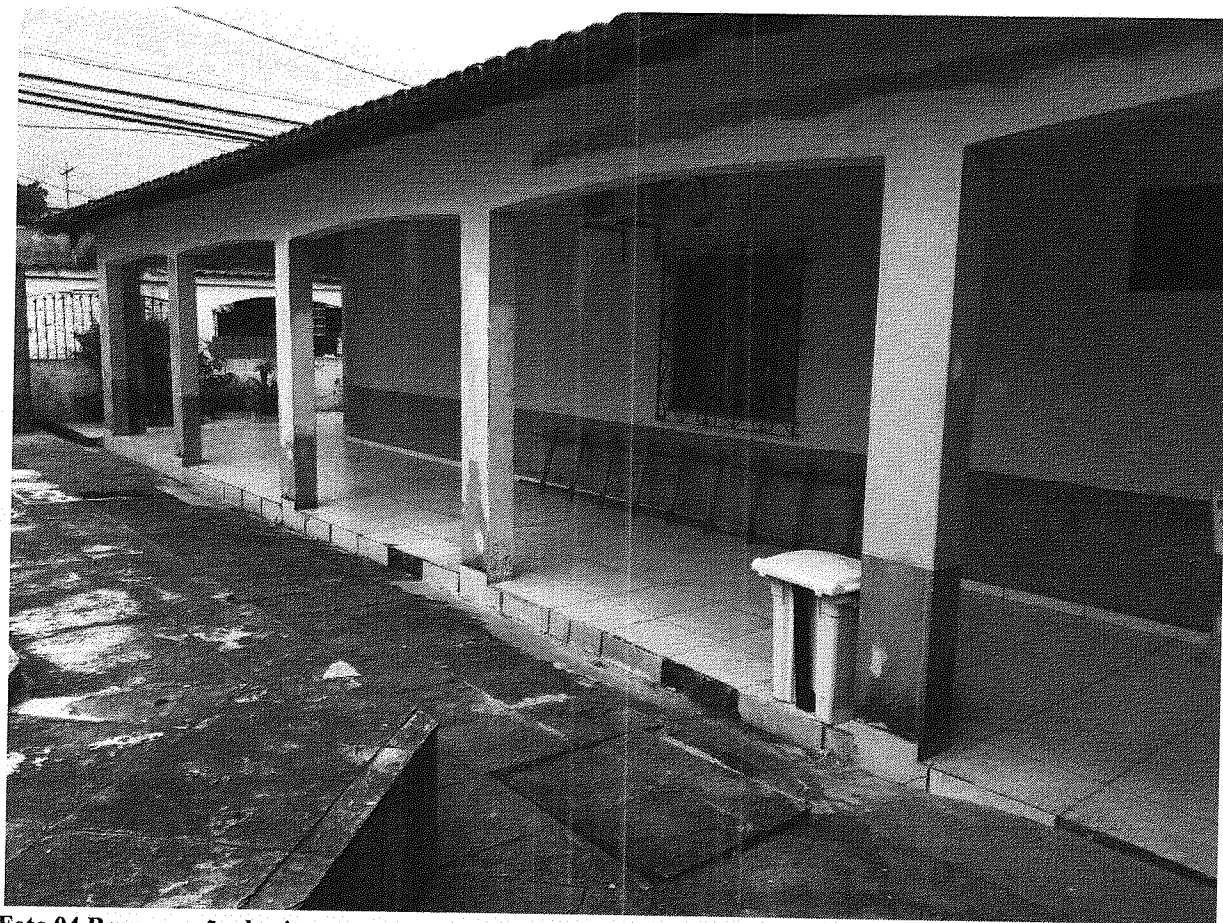
**Foto 04** Recuperação de vigas

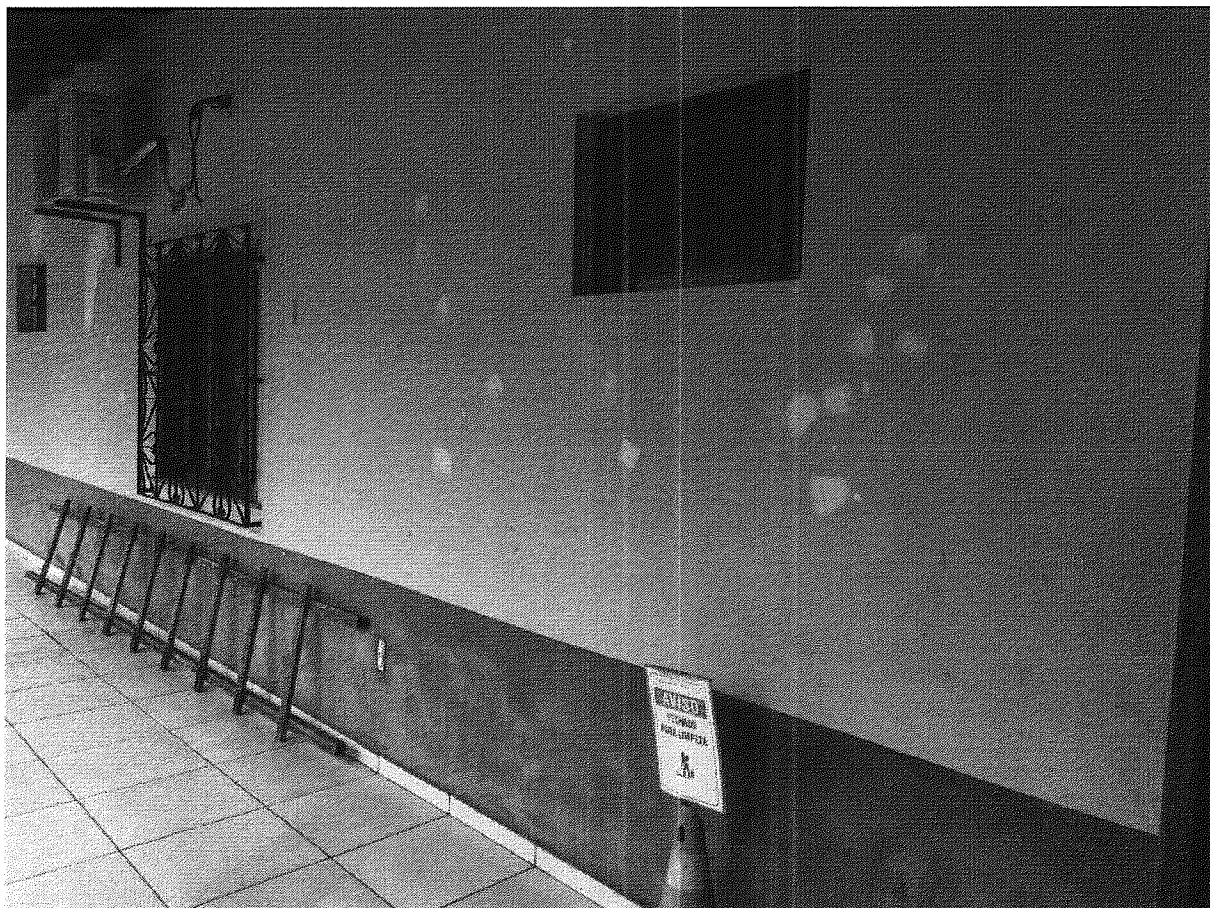
**Foto 05 Início de pinturas**

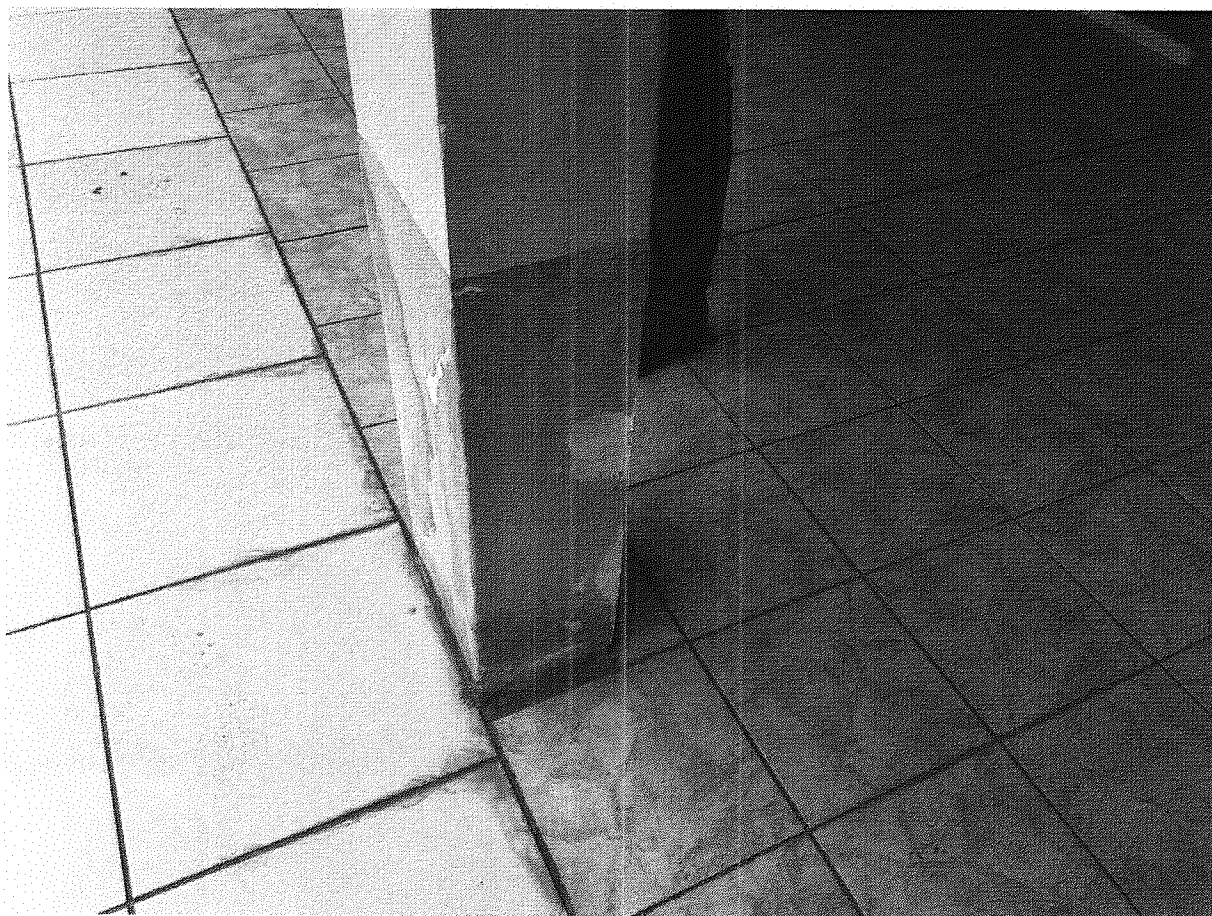
**Foto 06 Pé de pilares recuperados**
