**ESTADO DO PARÁ  
PREFEITURA DE PONTA DE PEDRAS  
SETOR DE ENGENHARIA**

## **LAUDO DE VISTORIA TÉCNICA**

**Imóvel localizado na Travessa Joaquim Boulhosa.  
Ponta de Pedras - PA**

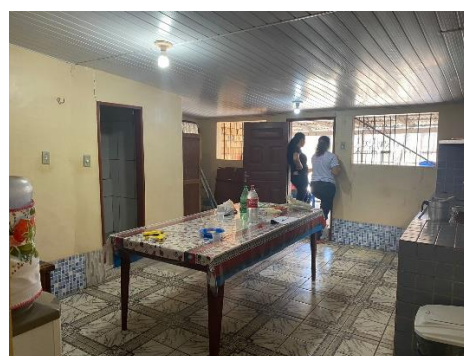
Observou-se que todos os ambientes do imóvel possuem revestimento cerâmico de variadas cores e tamanhos nos pisos e paredes. Foi observado também a presença de manchas em algumas paredes da edificação (imagem 06), decorrentes de infiltração e sujo.

Imagem 06: Cozinha do imóvel.

É recomendável que seja realizado obras de manutenção corretiva no mesmo, principalmente estes: Reforço estrutural no local onde há a presença de fissuras para que a mesma não cause preocupações maiores no futuro; solução para a falta de arejamento em alguns ambientes e tratamento nas áreas em que há a presença de infiltrações.

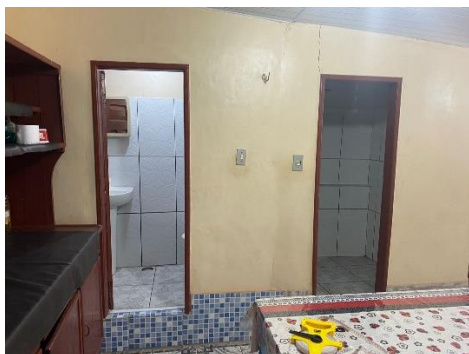
No geral, o imóvel encontra-se em boas condições, tanto em sua parte estrutural quanto em sua vedação, apresentando algumas inconformidades, mas nada que comprometa a vida útil do prédio. Notou-se a existência de fissuras na área da cozinha do imóvel, próximo aos banheiros, como mostram as imagens 07 e 08, devido à ausência de elementos estruturais naquele local.

Os banheiros do imóvel ficam localizados na cozinha e os mesmos encontra-se em boas condições para o uso (imagens 07, 09, 10). O reservatório de água que faz a distribuição para a edificação encontra-se nos fundos do imóvel (imagem 12); a ligação de água é feita direto da rua. Segundo informações da proprietária, os sistemas hidráulicos e hidrossanitários estão em bom funcionamento.

Imagem 07: Banheiros.

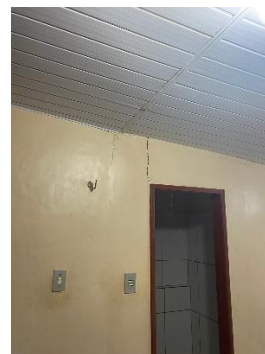
Imagem 08: Fissura existente em cima da porta de um dos banheiros.

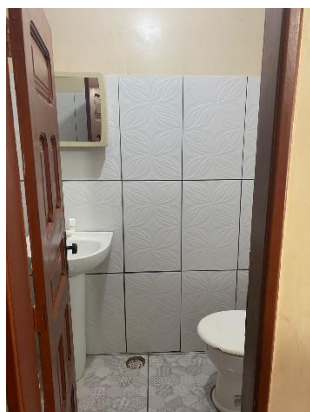
Imagem 09: Banheiro 01, lavabo.

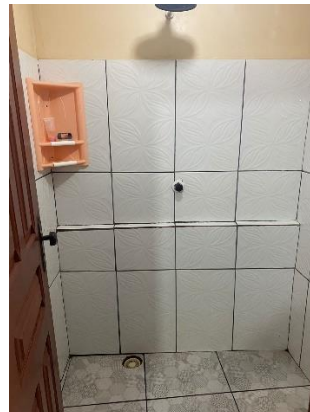
Imagem 10: Banheiro 02, área de banho.

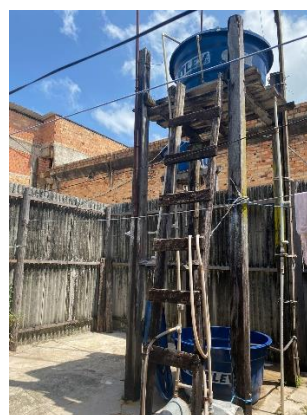
Imagem 12: Estrutura Reservatório de água.
