## LAUDO DE VISTORIA TÉCNICA

**Assunto: Vistoria Técnica de Imóvel para implantação do Conselho Tutelar III**

**Objeto: Edificação Residencial estruturada em alvenaria (02 pavimentos)**

**Endereço: Av. Tavares Bastos, 447 - Souza**

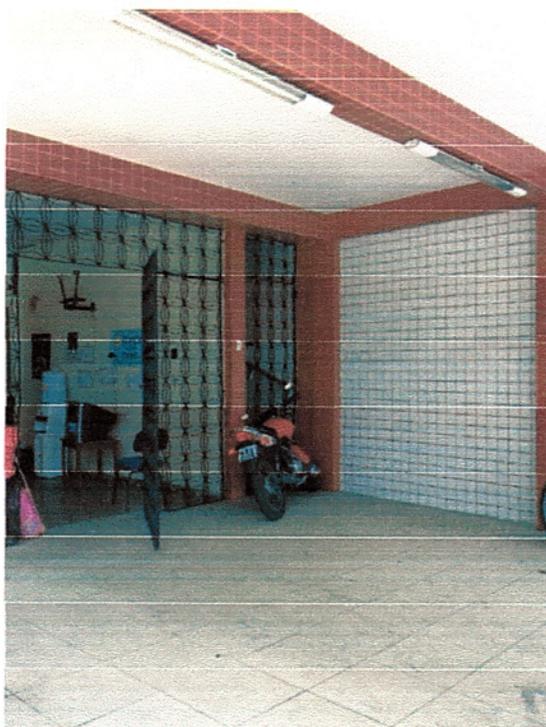
- **Garagem**

- **Garagem:** Piso em porcelanato fosco antiderrapante em bom estado, paredes com revestimento cerâmico em duas cores ambos em bom estado, pintura do teto na cor branca com vigas revestidas com cerâmica, portão de entrada em grade de ferro trabalhada com pintura razoável e portão de acesso ao pavimento superior com grade de ferro trabalhada com pintura razoável, interruptores, tomadas e luminárias apresentando pleno funcionamento e boa aparência visualmente.

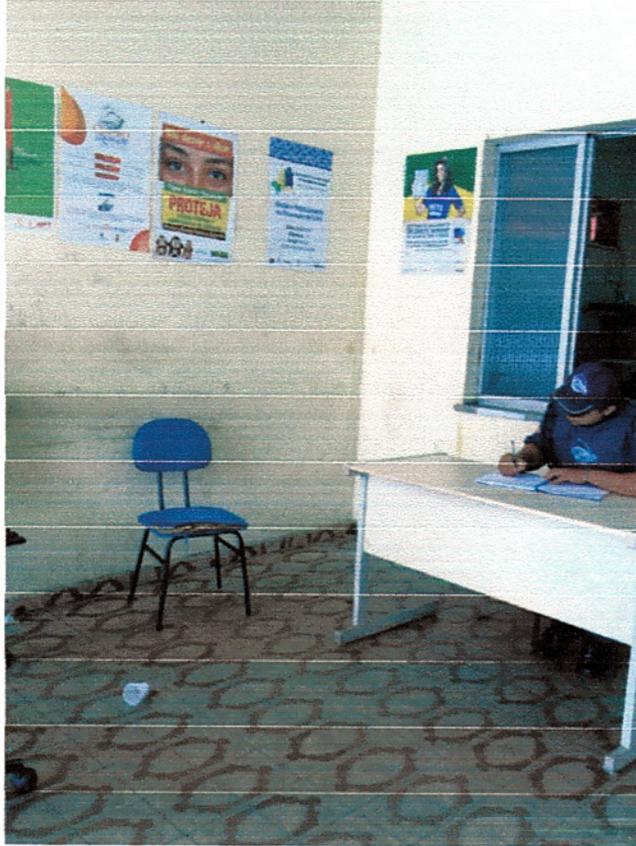
- **Recepção**

- **Recepção**– Piso em cerâmico com rodapé onde ambos estão deteriorados em virtude do mau uso e do tempo, paredes com pintura na tonalidade branca apresentando mau estado e muito sujo, portão de acesso em grade de ferro vazado em bom estado e sua pintura em estado razoável, interruptor, tomada e luminárias em mal estado e/ou ausente de acabamento mas funcionando.

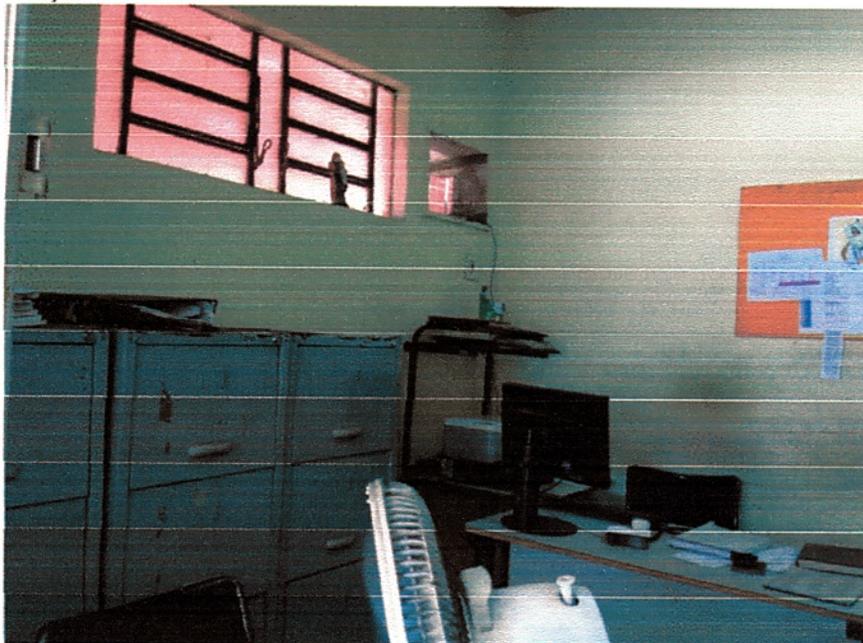
- **Coordenação** – Piso cerâmico com rodapé onde ambos então deteriorados em virtude do uso e do tempo, interruptores, tomadas e luminárias em mal estado e/ou ausente de acabamento mas funcionando, pintura de teto e paredes na tonalidade branca em mal estado e sujo, esquadria de alumínio e vidro em bom

estado, balancin de ferro pouco deteriorado, refrigeração ausente (sem aparelho de ar- condicionado ) e porta em divisória naval e divisória naval em mal estado.

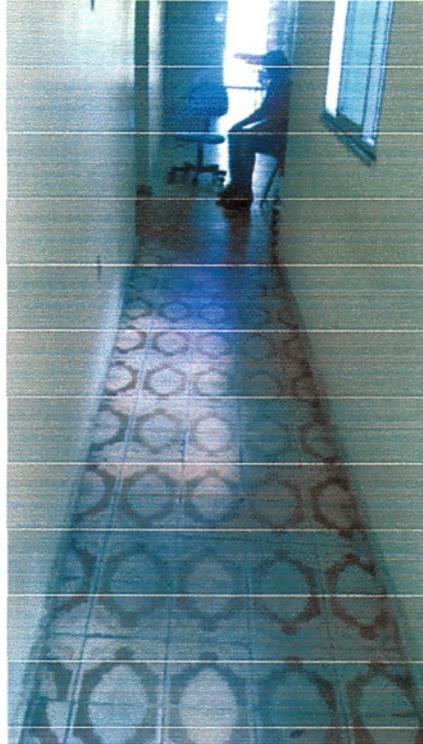
- **Circulação** – Piso em cerâmica com rodapé ambos estão deteriorados, quebrados em virtude do mau uso e do tempo, porta de acesso em madeira e mau estado e ausência de fechadura, pintura das paredes e do teto na tonalidade branca em mau estado, sujo e danificado, tomadas, interruptores e luminárias em mal estado e/ou ausente de acabamento mas funcionando, esquadrias de alumínio e grandes em bom estado.

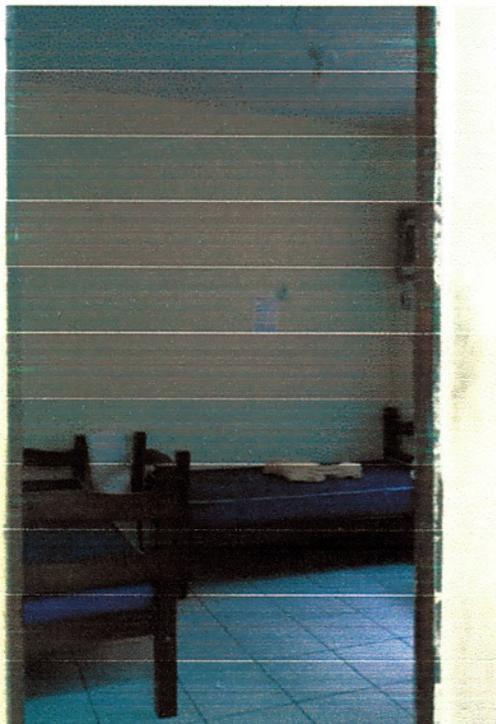
- **Suíte 01**

- **Suíte 1** – Piso e rodapé em cerâmica onde ambos estão deteriorados em virtude de mau uso e do tempo, tomadas, interruptores e luminárias e mau estados e /ou ausentes e apresentando risco de curto circuito, pintura de paredes e teto em mau estado e danificados, porta em madeira em mau estado e fechadura e caixilhos danificados, bho com piso e meia parede com revestimentos e razoável estado e apresentando alguns pontos danificados e quebrados, louças e metais em mau estado de conservação e ausência de alguns acessórios, esquadria de alumínio e grandes em bom estado.

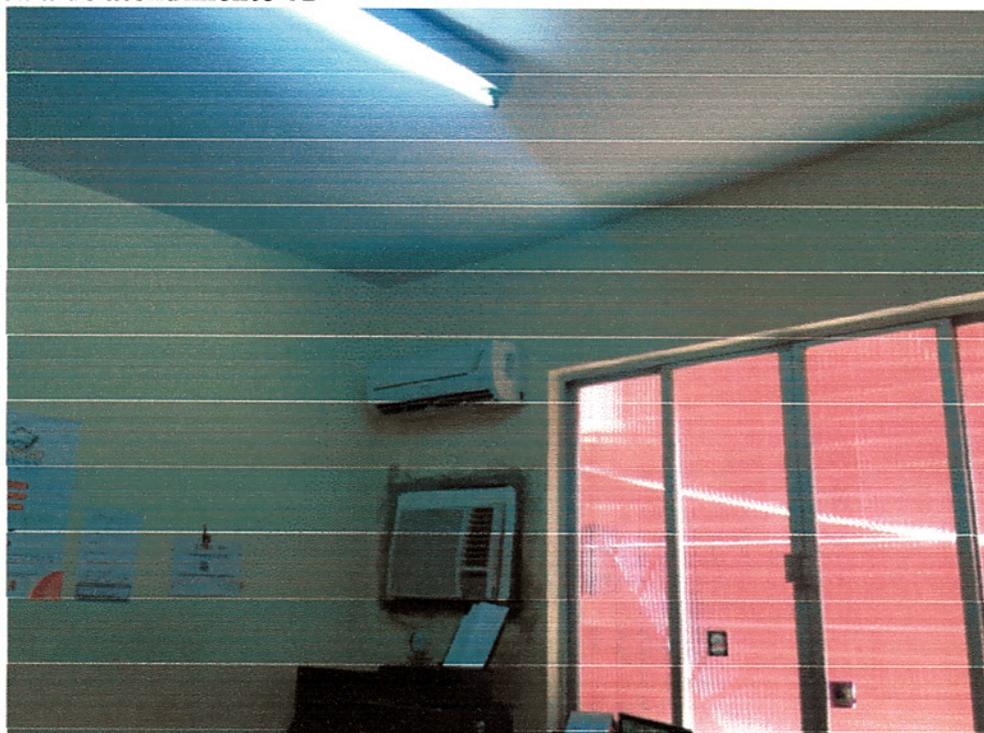
- **Sala de atendimento 01**

- **Sala de atendimento 1-** Piso e rodapé em cerâmica onde ambos estão deteriorados em virtude de mau uso e do tempo, interruptores e luminárias e mau estados e /ou ausentes e apresentando risco de curto circuito, , pintura de paredes e teto em mau estado e danificados, porta em madeira em mau estado e fechadura e caixilhos danificados, esquadria de alumínio e grandes em bom estado.

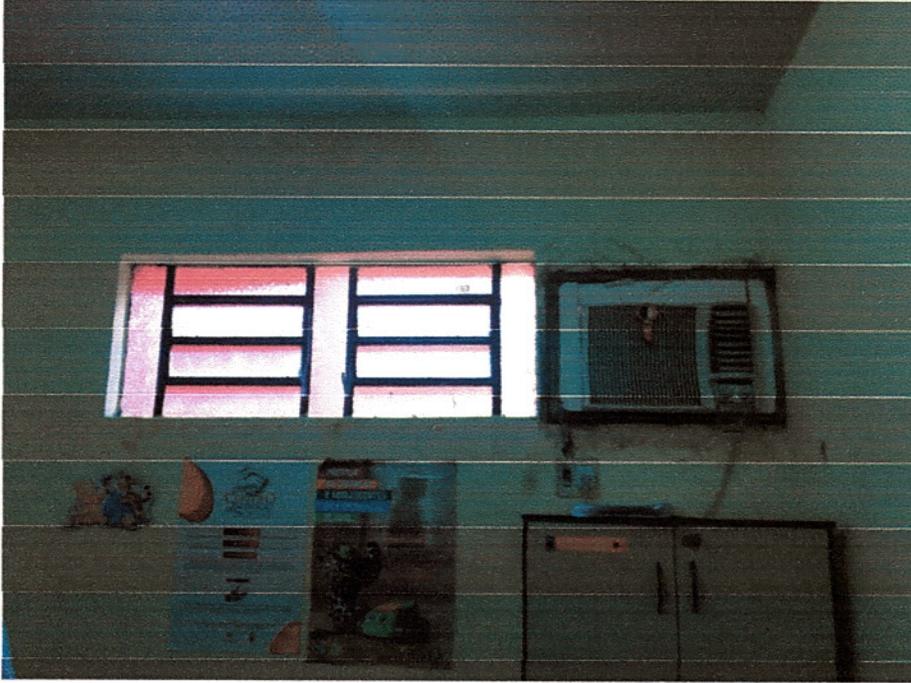
- **Sala de atendimento 02**

- **Sala de atendimento 2-** Piso cerâmico com rodapé onde ambos então deteriorados em virtude do uso e do tempo, interruptores, tomadas e luminárias em mal estado e/ou ausente de acabamento e apresentando risco de curto circuito, pintura de teto e paredes na tonalidade branca em mal estado e sujo, esquadria de alumínio e grade em bom estado e porta em divisória naval e divisória naval em mal estado

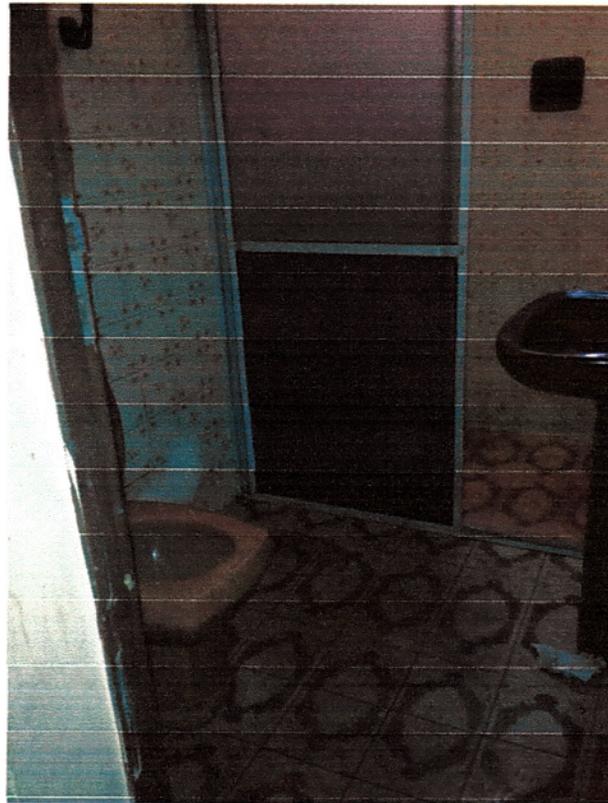
- **Banheiro 01**

- **Banheiro 1-** Piso e meia parede com revestimentos e razoável estado e apresentando alguns pontos danificados e quebrados, louças e metais em mau estado de conservação e ausência de alguns acessórios.

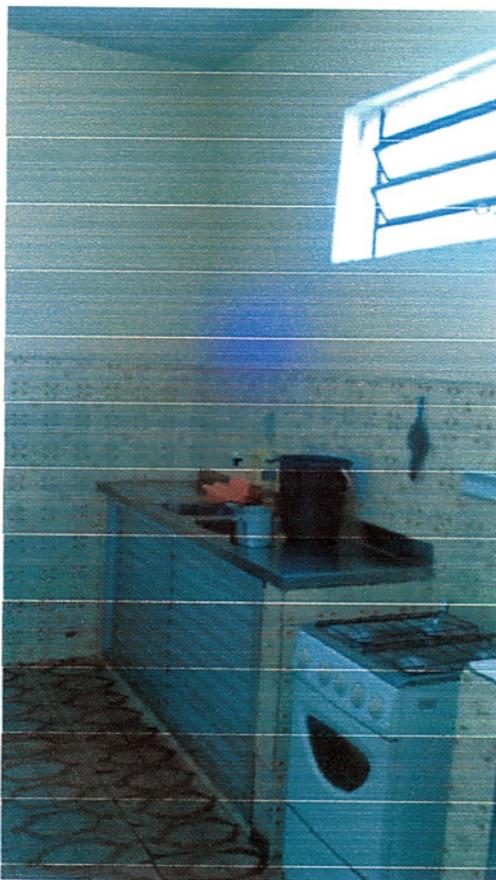
- **Cozinha**

- **Cozinha-** - Piso e meia parede com revestimentos e razoável estado e apresentando alguns pontos danificados e quebrados, porta em divisória navale fechadura em mau estado e quebrado, interruptores, tomadas e luminárias em mal estado

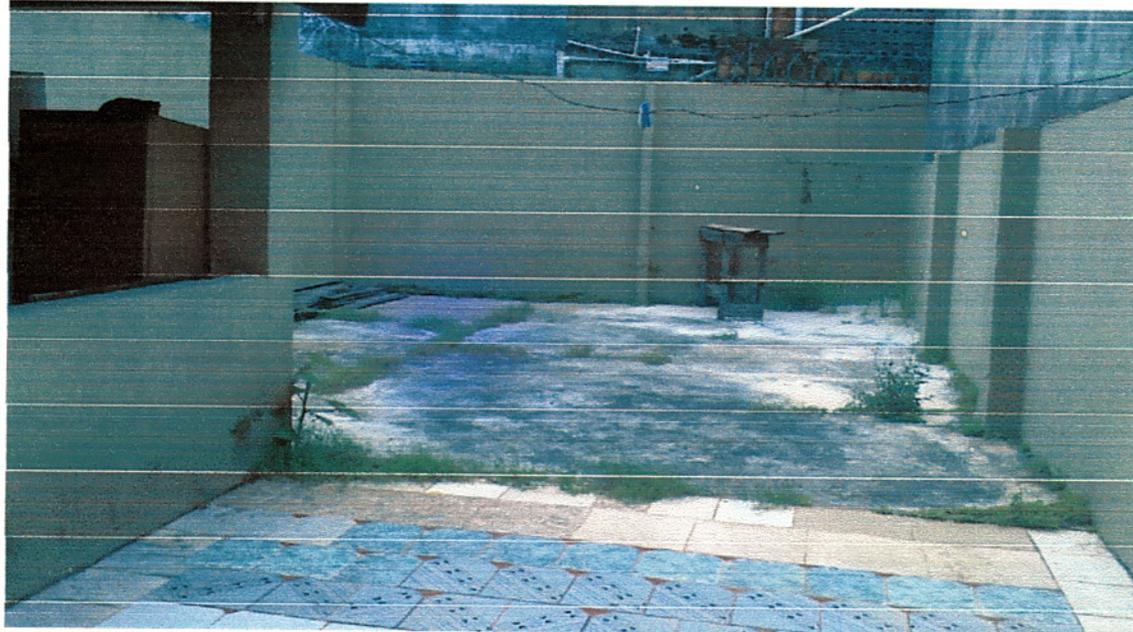
- **Quintal**

- **Quintal**- Piso misto com parte em cerâmica aproveitada com vários tipos de revestimentos e outra parte cimentado sem pintura e mau conservado com algumas vegetações aparentes nas juntas de dilatação.
- **Depósito**- Piso cimentado em estado razoável, paredes com pinturas em mal estado e apresentando manchas decorrentes de infiltrações, cobertura em telha de barro em mau estado e madeiramento em mau estado.

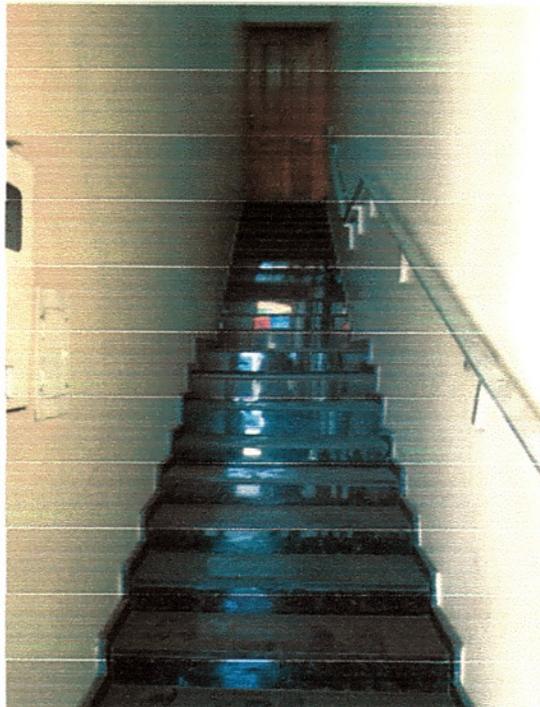
- Escada de acesso

- **Escada de acesso**- Escada toda revestida em granito verde ubatuba em bom estado, pintura de pares e teto e tinta acrílica com corrimão e instalações elétricas em bom estado.

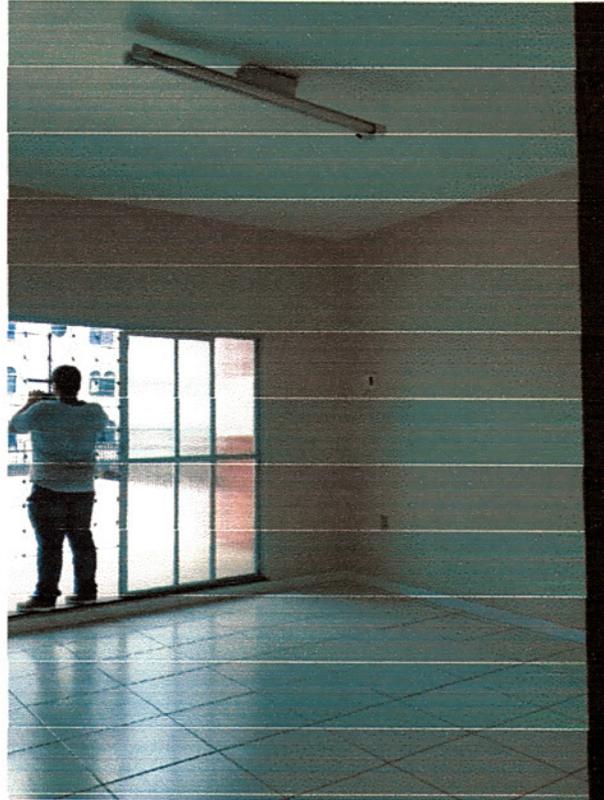
- **Sala**

- **Sala**- Piso e rodapé cerâmico, em bom estado, paredes e teto pintados, pintura nova, pontos elétricos em bom estado de funcionamento, esquadrias de vidro, porta em madeira de lei, ferragens e fechaduras em bom estado.

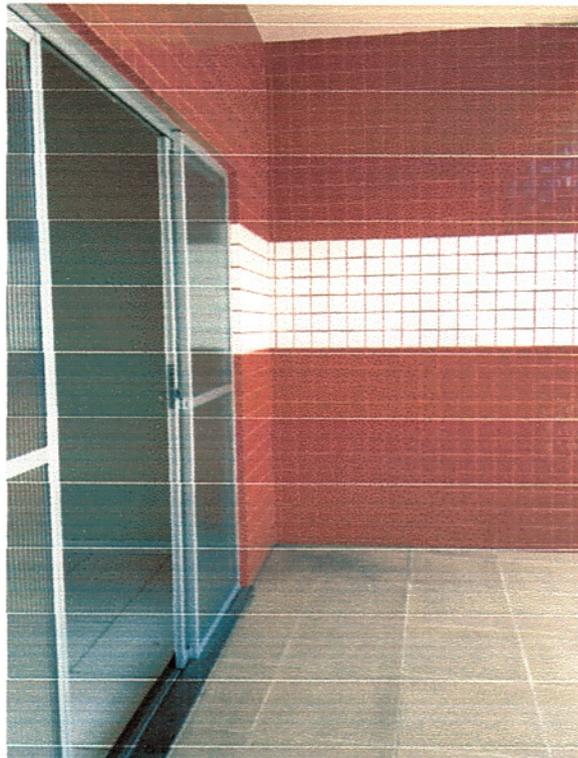
- **Pátio coberto**

- **Pátio coberto**- Piso e rodapé cerâmico, em bom estado, paredes revestidas e teto pintado, pintura nova, pontos elétricos em bom estado de funcionamento.

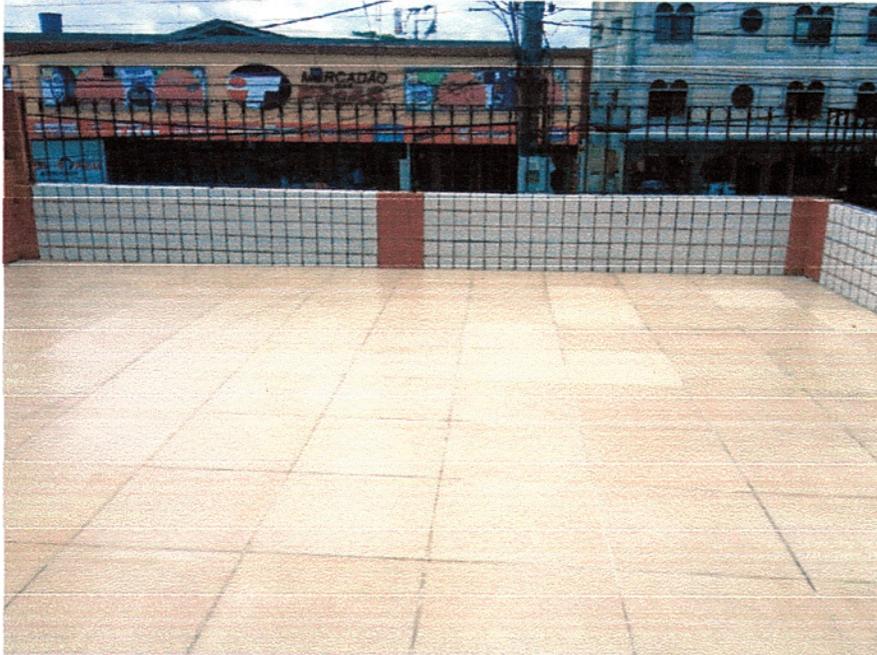
- **Área descoberta**

- **Área descoberta**- Grade de ferro vazado e guarda corpo de ferro pintado, em bom estado, piso cerâmico e muretas revestidas em bom estado.
- **Suíte** - Piso e rodapé cerâmico, em bom estado, paredes e teto pintados, pintura nova, pontos elétricos em bom estado de funcionamento, esquadrias de vidro, porta em madeira de lei, ferragens e fechaduras em bom estado Split instalado. Banheiro todo revestido em cerâmica, com louças, metais e acessórios completos e em bom estado.

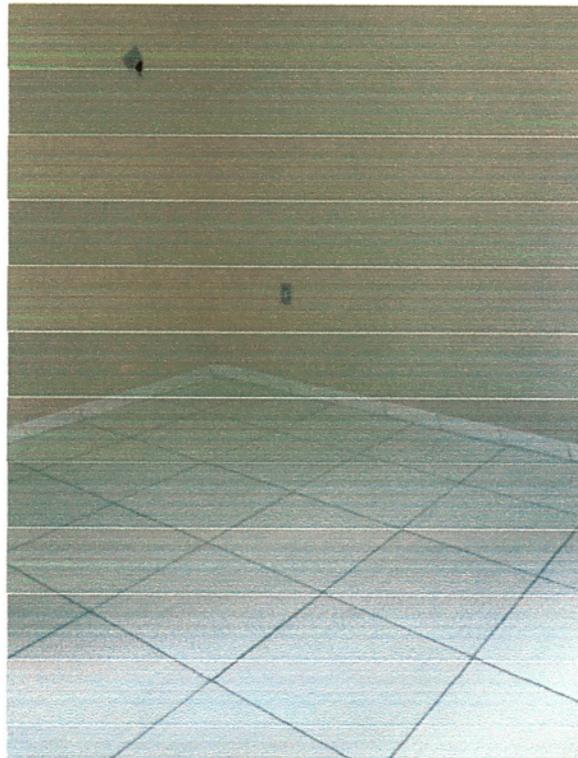
- **Quarto 1** - - Piso e rodapé cerâmico, em bom estado, paredes e teto pintados, pintura nova, pontos elétricos em bom estado de funcionamento, esquadrias de vidro, porta em madeira de lei, ferragens e fechaduras em bom estado Split instalado.

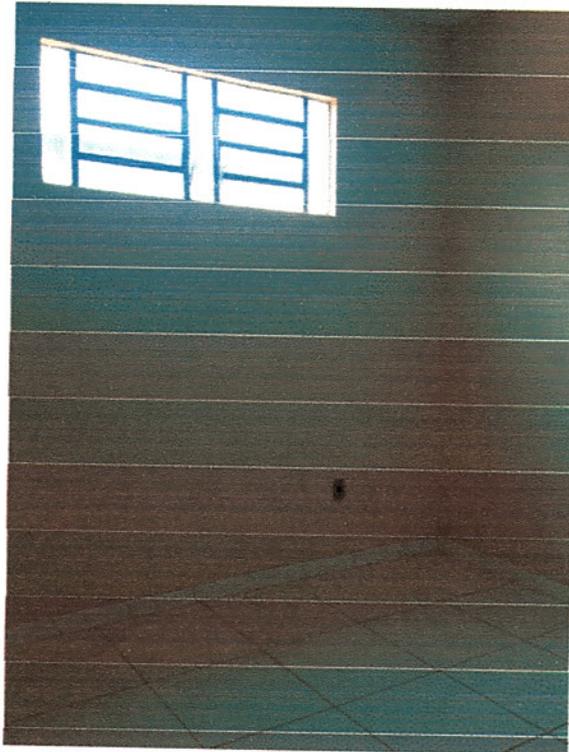
- **Quarto 2** - Piso e rodapé cerâmico, em bom estado, paredes e teto pintados, pintura nova, pontos elétricos em bom estado de funcionamento, esquadrias de vidro, porta em madeira de lei, ferragens e fechaduras em bom estado.

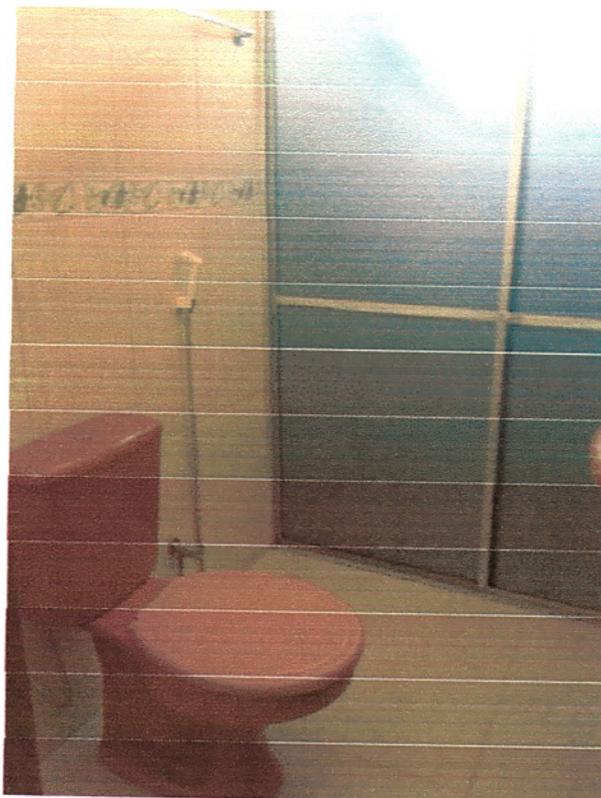
- **Banheiro** - Banheiro todo revestido em cerâmica, com louças, metais e acessórios completos e em bom estado.
- **Circulação** – Piso e rodapé cerâmico, em bom estado, paredes e teto pintados, pintura nova, pontos elétricos em bom estado de funcionamento

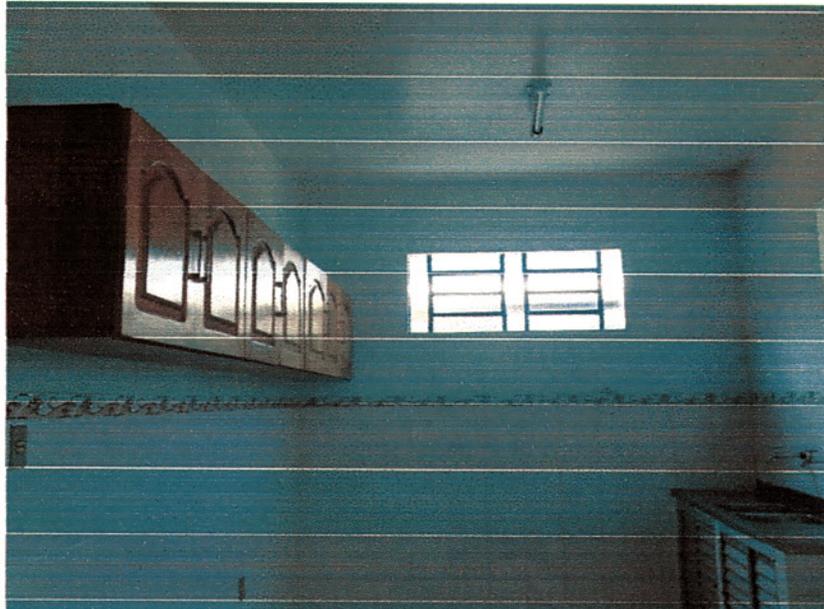
- **Cozinha** - toda revestida em cerâmica, forro pintado, pontos elétricos em bom estado, armário suspenso em madeira de lei, 2 cubas em aço inox e bancada em granito com armários inferiores, porta em alumínio, bom estado.
- **Lavanderia** - toda revestida em cerâmica, forro pintado, 2 cubas em fibrocimento armário abaixo com porta de alumínio, e instalações elétricas em bom estado.
