LAUDO TÉCNICO DE VIABILIDADE PARA LOCAÇÃO DE IMÓVEL

- **Endereço do Imóvel** – Reserva do tapajós, comunidade de maguari - s/n - Belterra/ Pa.
- **Tipo de Imóvel** – Residencial
- **Área Construída** – 37,00 m².
- **Número de dormitórios** – 2,00
- **Número de banheiros** – 1,00

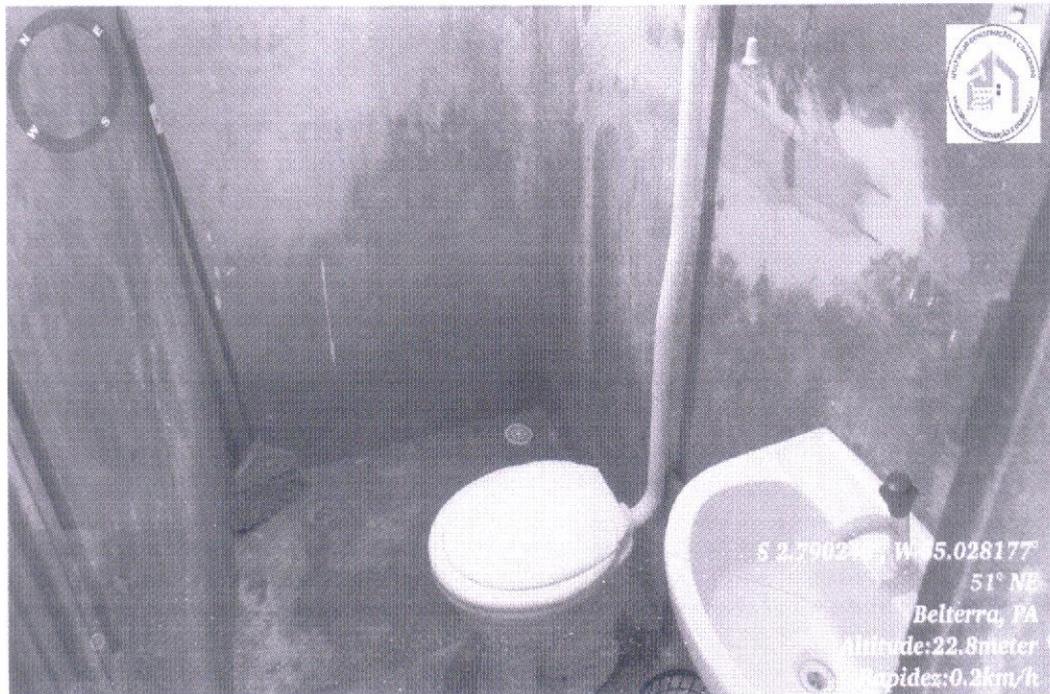
Banheiro

O aparelho sanitário é do tipo caixa de descarga, o mesmo está em bom estado conservação, bem com o lavatório do banheiro é de louça.
