LAUDO DE VISTORIA

SOLICITANTE: SECRETARIA MUNICIPAL DE EDUCAÇÃO - SEMED

Imóvel: ANEXO NÚCLEO ED. TEMPO DE APRENDER.

Data: 15/12/2021

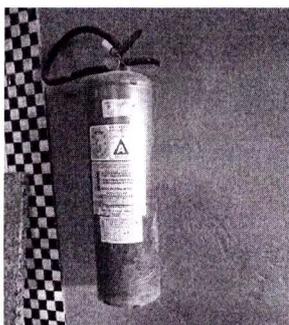
Figura 01 – extintor

A edificação possui 01 extintor, entretanto o mesmo necessita de manutenção pois encontra-se vencido. Conforme as figura 01.
