## LAUDO DE VISTORIA TÉCNICA

**Assunto:** Vistoria Técnica de Imóvel para implantação do CENTRO DIA

**Objeto:** Casa térreo

**Endereço:** Rua dos Caripunas / nº3269- Bairro Cremação

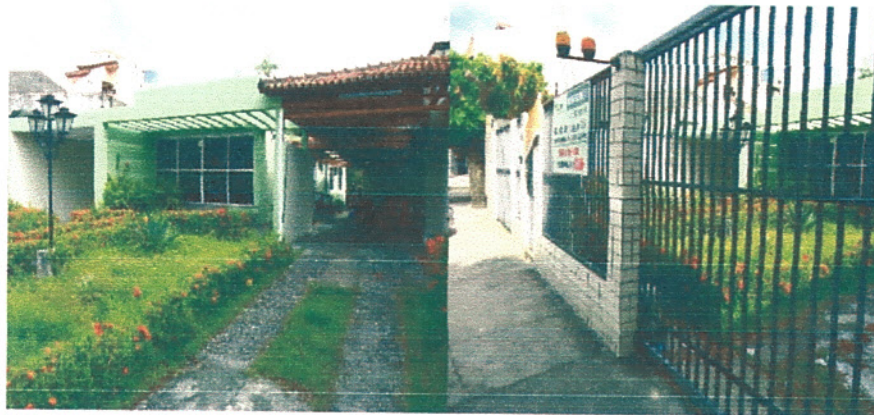
**Fachada**

.Frente toda gradeada com alvenaria toda revestida em cerâmica com jardim entre o muro de entrada e a casa cuja qual com pintura em bom estado.

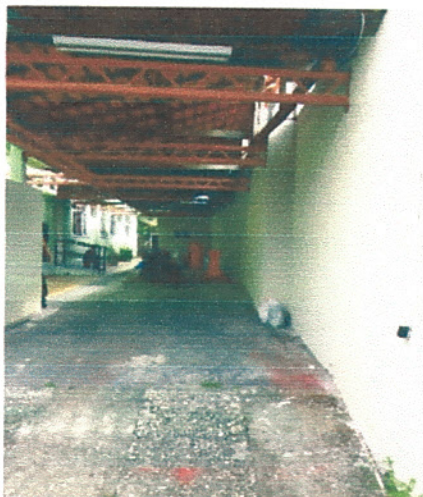
**Garagem**

. Garagem coberta com telha de barro (telha plan) toda aplicada em estrutura metálica e pintada na cor vermelha, piso cimentado em bom estado sem pintura.

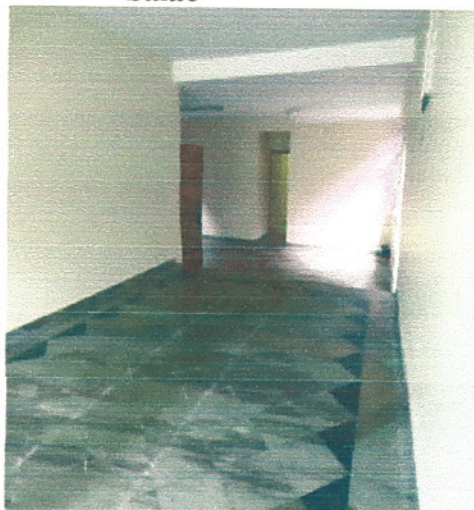
**Salão**

. Salão de entrada todo com piso em granito na tonalidade clara e acabamento nas bordas em granito preto e rodapé em granito na tonalidade clara, forro trabalhado em gesso em bom estado, pintura das paredes e teto em bom estado, esquadrias de madeira pintadas em bom estado de conservação, esquadrias de vidro em bom estado de conservação, instalações elétricas em bom estado e funcionando.

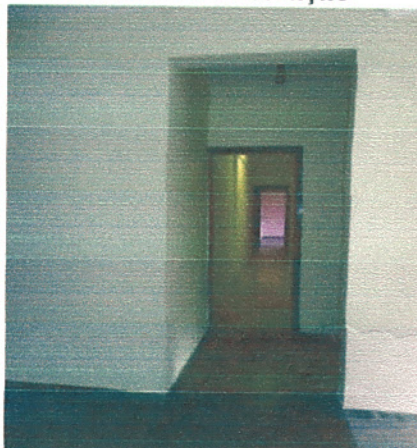
**Corredor de circulação**

.Corredor todo com piso cerâmico em bom estado, pintura de teto e paredes em bom estado de estado, instalações elétricas em bom estado e funcionando.

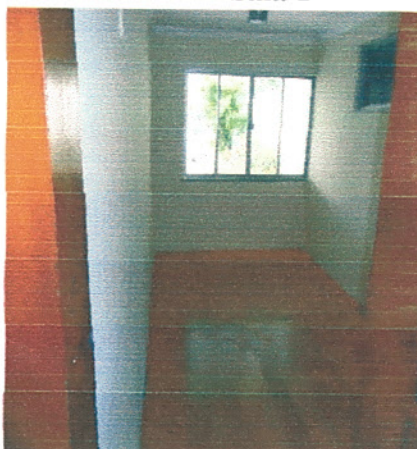
**Sala 1**

. Sala com piso e rodapé em madeira pintados em bom estado, forro trabalhado em gesso em bom estado, pintura das paredes e teto em bom estado, esquadrias de madeira pintadas em bom estado de conservação, esquadrias de vidro em bom estado de conservação, instalações elétricas em bom estado e funcionando.

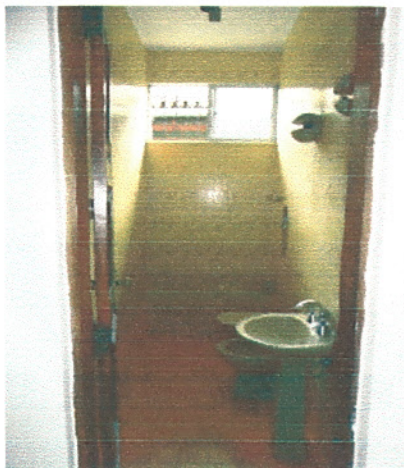
**Banheiro**

. Banheiro com piso e paredes todo revestido com cerâmica, pintura do teto em bom estado, instalações hidro sanitária e louças e metais funcionando e em bom estado de conservação, esquadrias de madeira pintadas em bom estado de conservação, esquadrias de vidro em bom estado de conservação, instalações elétricas em bom estado e funcionando.

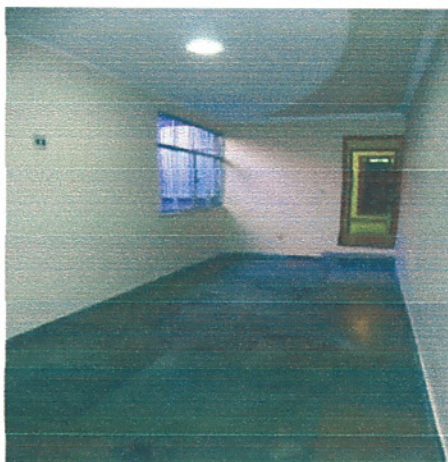
**Sala 2**

. Sala toda com piso e rodapé em granito na tonalidade cinza, forro trabalhado em gesso em bom estado, pintura das paredes e teto em bom estado, esquadrias de madeira pintadas em bom estado de conservação, esquadrias de vidro em bom estado de conservação, instalações elétricas em bom estado e funcionando.

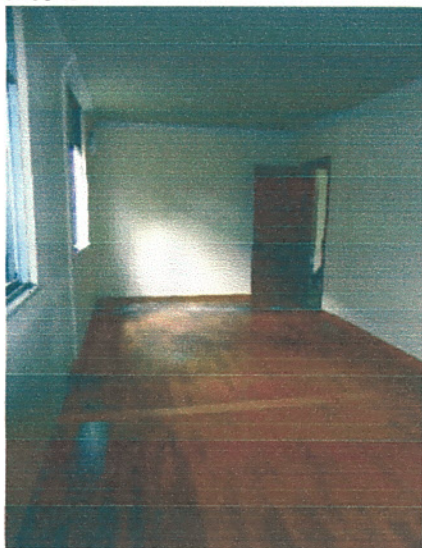
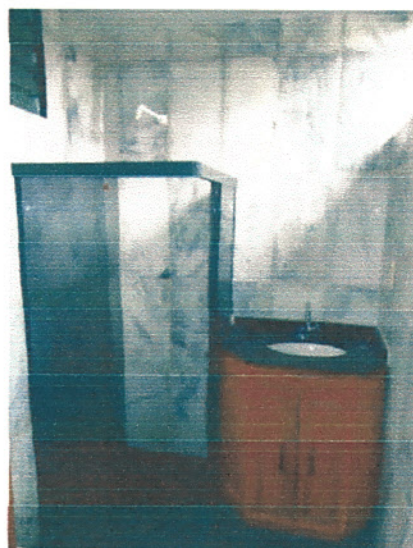
**Suíte 1**

. Quarto com piso e rodapé em madeira pintados em bom estado, forro trabalhado em gesso em bom estado, pintura das paredes e teto em bom estado, esquadrias de madeira pintadas em bom estado de conservação, esquadrias de vidro em bom estado de conservação, instalações elétricas em bom estado e funcionando. Banheiro com piso e paredes todo revestido com granito em bom estado, instalações hidro sanitária e louças e metais funcionando e em bom estado de conservação, esquadrias de madeira pintadas em bom estado de conservação, esquadrias de vidro em bom estado de conservação.

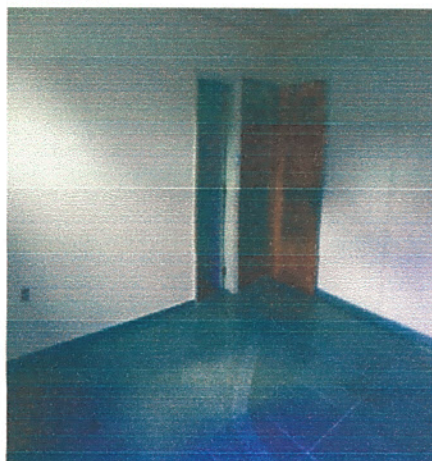
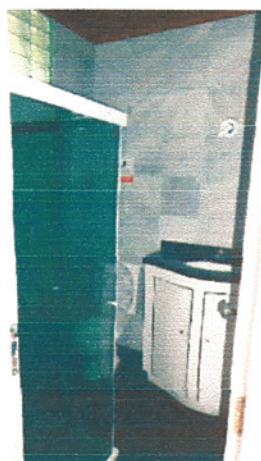
**Suíte 2**

. Quarto todo com piso e rodapé em granito na tonalidade cinza escuro, forro trabalhado em gesso em bom estado, pintura das paredes e teto em bom estado, esquadrias de madeira pintadas em bom estado de conservação, esquadrias de vidro em bom estado de conservação, instalações elétricas em bom estado e funcionando. Banheiro com piso e paredes todo revestido com granito em bom estado, instalações hidro sanitária e louças e metais funcionando e em bom estado de conservação, esquadrias de madeira pintadas em bom estado de conservação, esquadrias de vidro em bom estado de conservação.

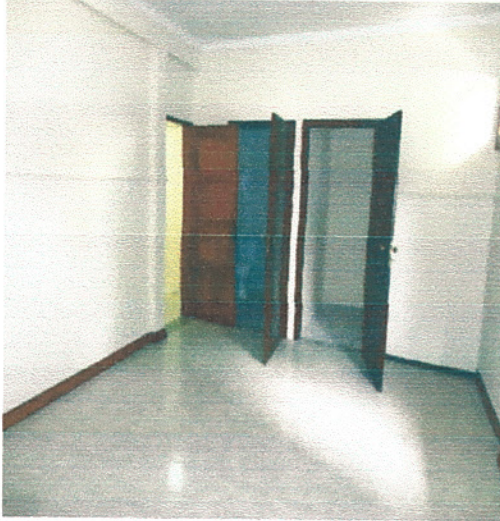
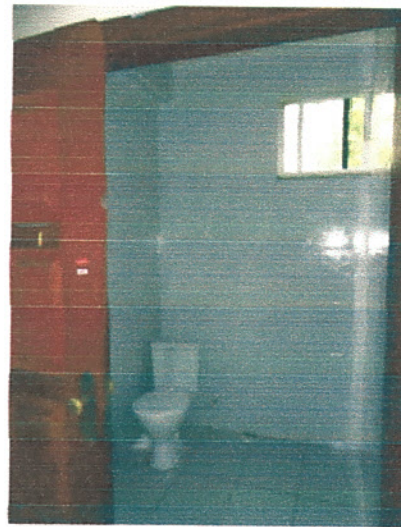
**Suíte 3**

. Quarto todo com piso em porcelanato e rodapé em madeira envernizada, forro trabalhado em gesso em bom estado, pintura das paredes e teto em bom estado, esquadrias de madeira pintadas em bom estado de conservação, esquadrias de vidro em bom estado de conservação, instalações elétricas em bom estado e funcionando. Banheiro com piso e paredes todo revestido com granito em bom estado, instalações hidro sanitária e louças e metais funcionando e em bom estado de conservação, esquadrias de madeira pintadas em bom estado de conservação, esquadrias de vidro em bom estado de conservação.

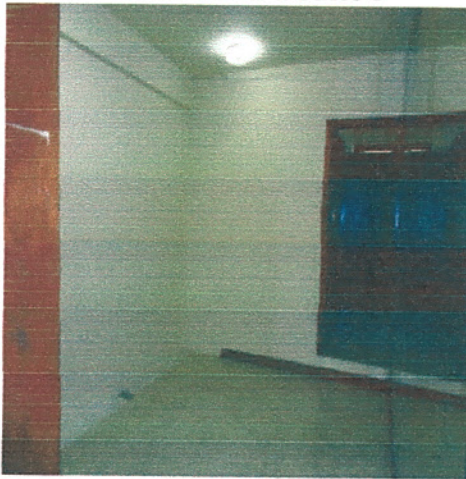
**Sala anexa a suíte 3**

. Sala toda com piso em lajota comum e rodapé em madeira envernizada faltando algumas peças, forro trabalhado em gesso em bom estado, pintura das paredes e teto em bom estado, esquadrias de madeira pintadas em bom estado de conservação, possui uma parede toda de vidro (espelho) em estado razoável de conservação, instalações elétricas em bom estado e funcionando

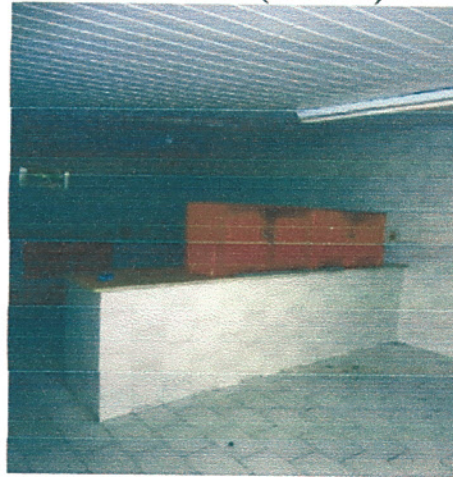
**Prédio anexo 2 (cozinha)**

. Cozinha com piso e paredes todo revestido com cerâmica, forro em lambril de PVC em bom estado, instalações hidro sanitária funcionando, balcão em concreto todo revestido em cerâmica com tapa em mármore branco em bom estado de conservação, esquadrias de madeira pintadas em bom estado de conservação, esquadrias de vidro em bom estado de conservação, pia e acessórios precisando de alguns reparos, instalações elétricas em bom estado e funcionando.

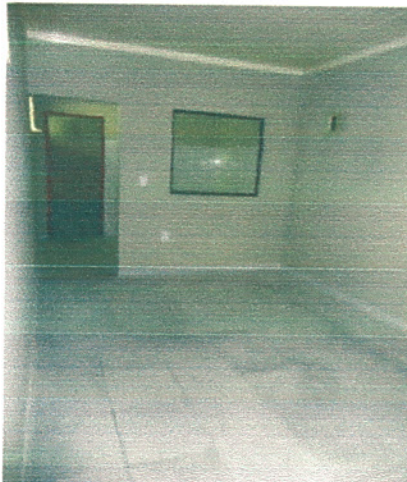
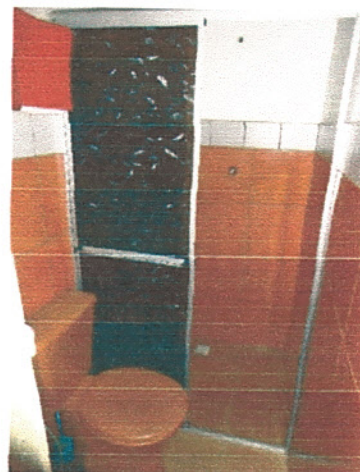
**Prédio anexo 1**

. Anexo todo com piso e rodapé em cerâmica em bom estado, forro em lambril de PVC com roda teto em gesso ambos em bom estado, pintura das paredes e teto em bom estado, esquadrias de madeira pintadas em bom estado de conservação, esquadrias de vidro em bom estado de conservação, instalações elétricas em bom estado e funcionando. Banheiro com piso e meia parede revestidos com cerâmica em bom estado, instalações hidro sanitária e louças e metais funcionando e em bom estado de conservação, esquadrias de madeira pintadas em bom estado de conservação, esquadrias de vidro em bom estado de conservação.

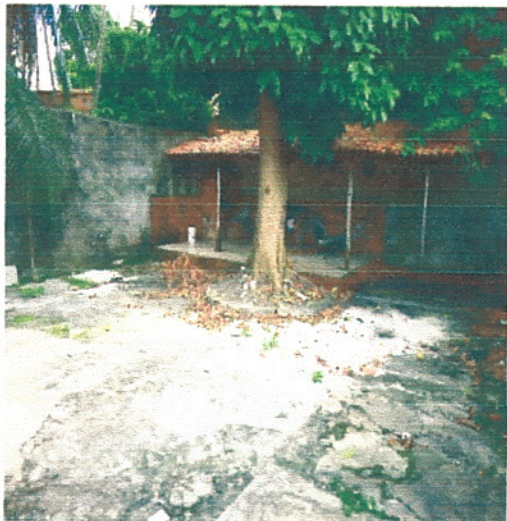
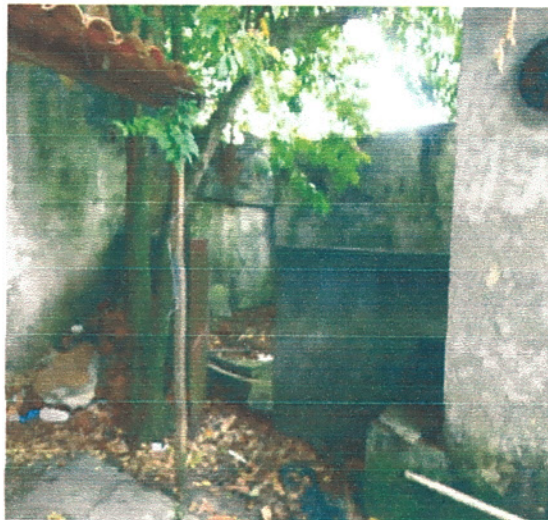
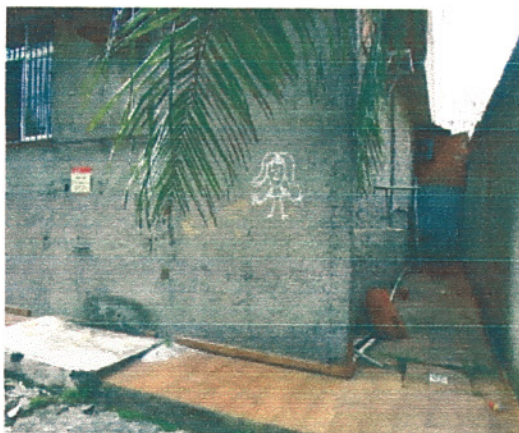
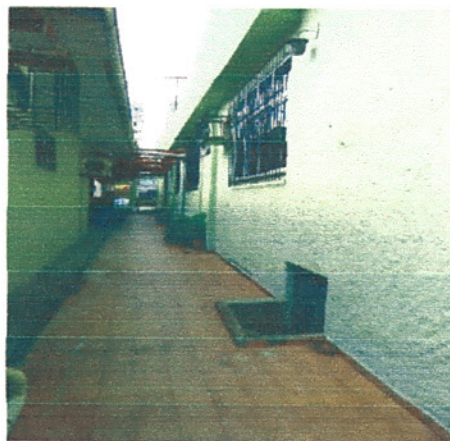
Área externa

. Piso parte cimentado e parte lajetado que no geral de todos os aspectos precisa de limpeza e de alguns ajustes para perfeito funcionamento
