Secretaria Municipal de Educação  
Diretoria de Educação  
Coordenação de Educação Infantil  
Núcleo de Contratos e Convênios

## RELATÓRIO TÉCNICO-PEDAGÓGICO DO IMÓVEL DA ESCOLA ANEXA BENEFICIENTE CRISTO REDENTOR

- 1. Objeto:** Visita técnica pedagógica para verificação da infraestrutura do imóvel para renovação de contrato de comodato para o funcionamento da ESCOLA ANEXA BENEFICIENTE CRISTO REDENTOR.
- 2. Endereço:** Rua dos Comerciantes, nº108, bairro Cabanagem.
- 3. Distrito:** DABEN
- 4. Telefone:** 98865-4120 /3235-0277/98267-2108
- 5. Data da visita:** 19/11/2020
- 6. Nome do presidente:** Estella Helena Barcellar Cruz
- 7. Coordenador:** Richard
- 8. Técnica responsável:** Sandra Marçal Guimarães Monteiro

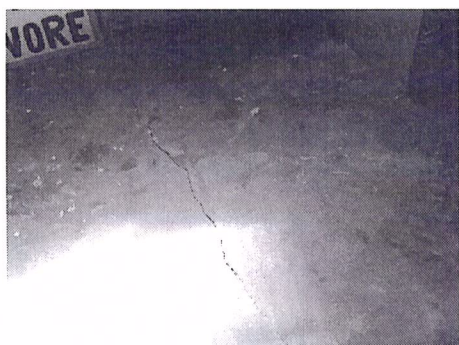
FOTO 01- RACHADURA DO PISO

| 01 | Verificar a gravidade das rachadura das paredes da sala de aula do bloco A e também do piso da sala da secretaria que está cedendo |

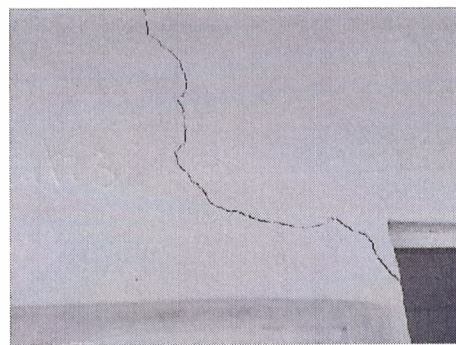
FOTO 02- RACHADURA DA PAREDES

| 02 | A coordenação esteja solicitando a visita do DEMA, para fazer análise da parede do bloco A, onde está localizado a despensa, a secretaria e uma sala de aula, pois as mesmas apresentam rachaduras nas paredes e nos pisos e também fazer análise nos brinquedos que apresentam problemas. E também analisar a laje do pavimento superior que está com ferragem exposta |

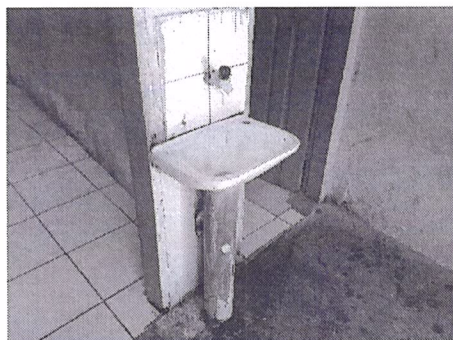
FOTO 08- ESTADO DA PIA

| 02 | Fazer a manutenção dos boxes do banheiro do bloco A, revitalização da pintura, troca de vasos sanitários adequados, assim como as pias externas que estão em estado precários. |
