## **LAUDO TÉCNICO DE AVALIAÇÃO DE IMÓVEL**

1.1 - Objeto: Avaliação do imóvel para procedimento de locação pela **Secretaria Municipal de Educação**.

1.2 - Endereço do imóvel: Rua E, nº 7, Jardim Nova Vida, Águas Lindas - Belém - PA

Avaliar o imóvel a fim de definir seu valor de mercado para utilização do imóvel para sediar a **ESCOLA ANEXO OLGA BENÁRIO**.

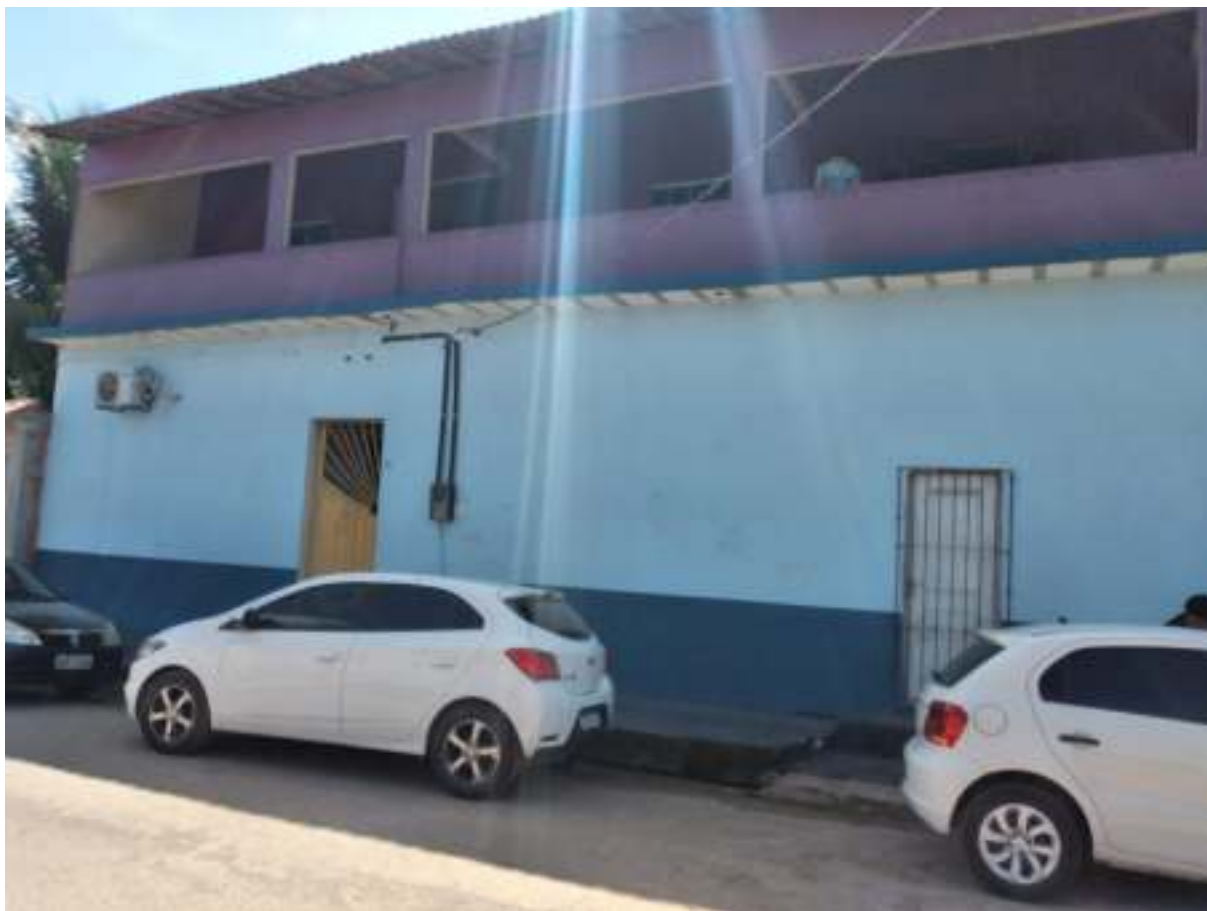
FOTO 01 – FACHADA DA ESCOLA , FALTANDO SER INSTALADA A PLACA DE IDENTIFICAÇÃO E RAMPA DE ACESSO PARA PCD

13 – Placa de identificação da escola (Semec) – (Infraestrutura) – Foto 01

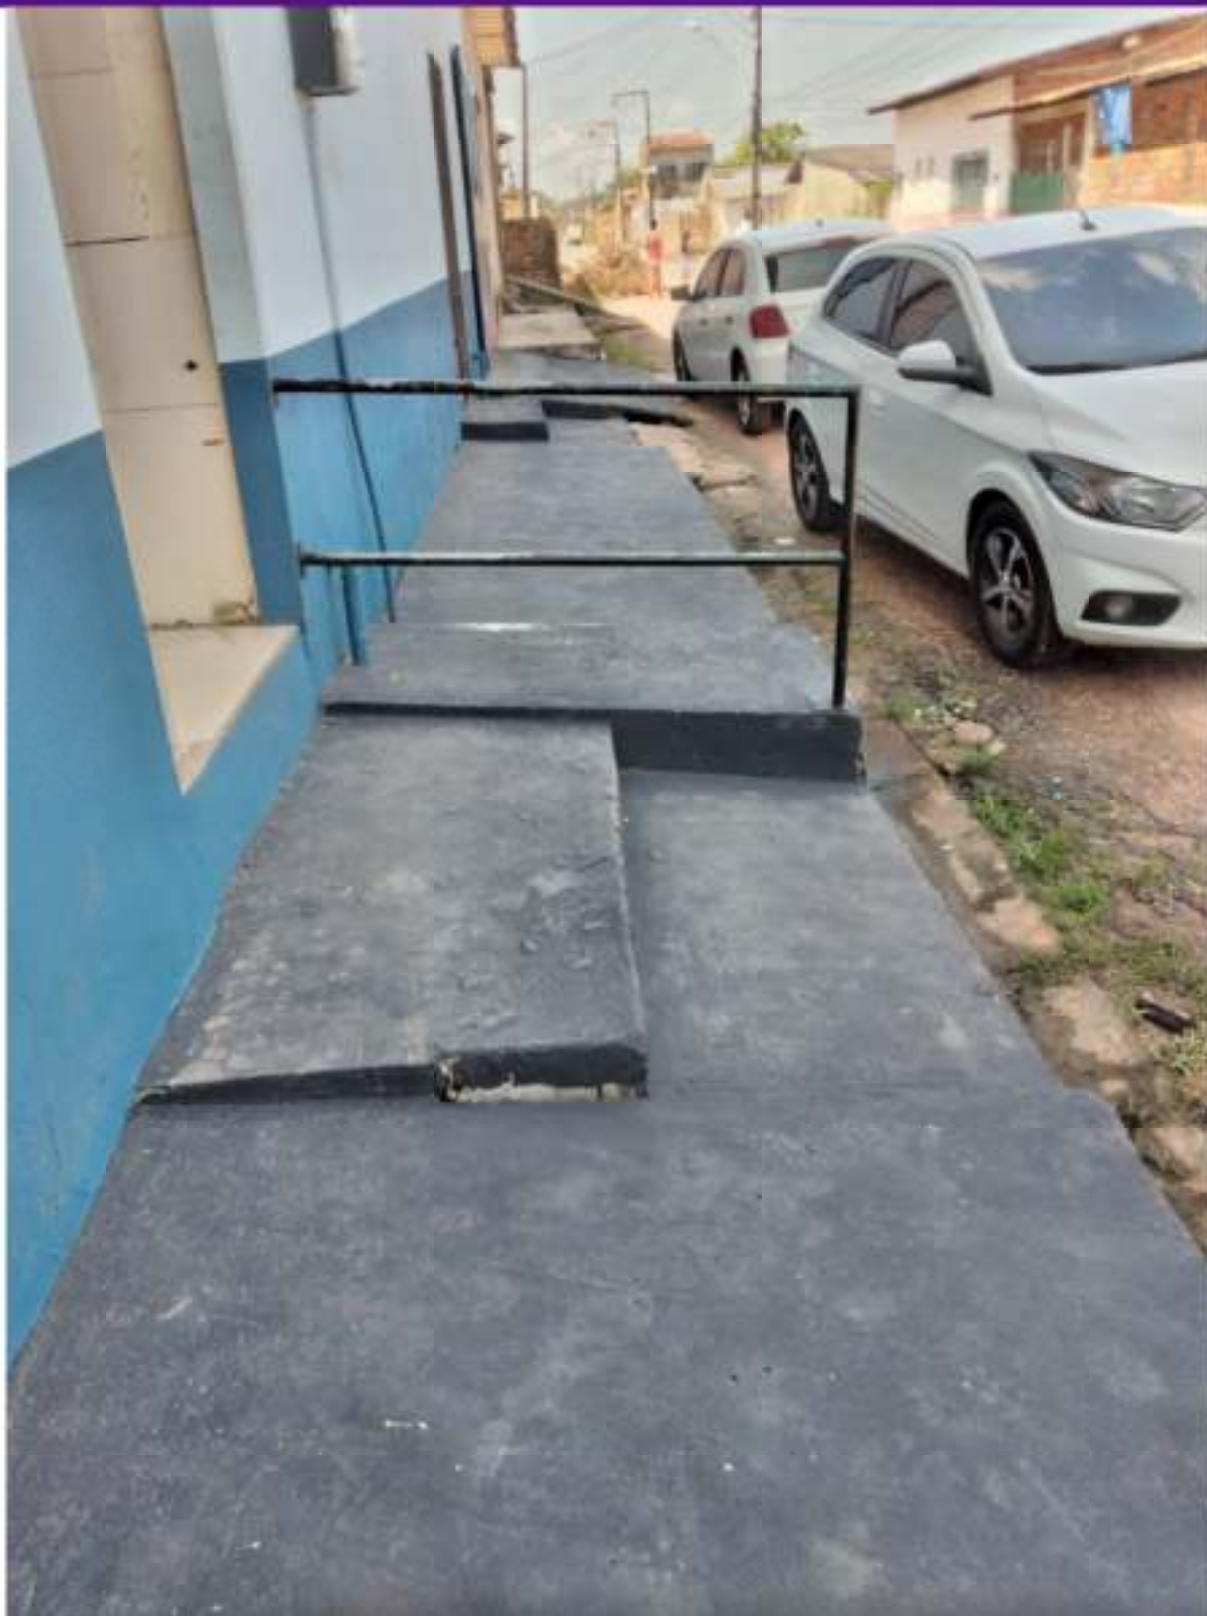
FOTO 02 – RAMPA DE ACESSO PARA CADEIRANTE

12 – Rampa de acesso na entrada da escola (Proprietário) – (Infraestrutura) – Foto 02

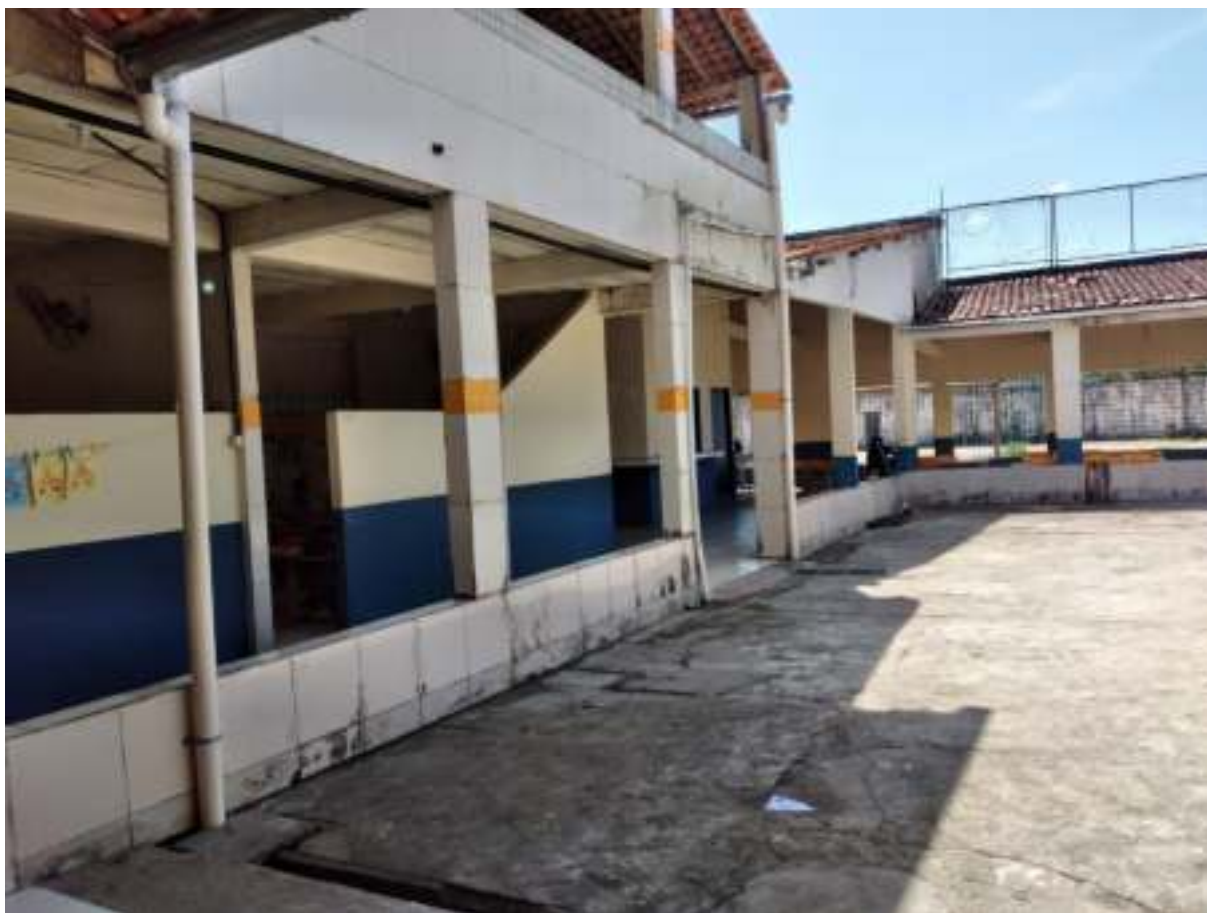
FOTO 03 – FECHAR AS PAREDES EM ALVENARIA NAS SALAS DE AULA E INSTALAÇÃO DE PORTAS E JANELAS PARA CLIMATIZAÇÃO

- 1 – Fechar em alvenaria 04 salas de aula para climatizar (Proprietário) – (Adaptações) – Foto 03
- 2 – Instalação de portas e janelas em 04 salas de aula (Proprietário) – (Adaptações) – Foto 03
- 3 – Fazer forro em PVC em uma sala de aula no pavimento superior e banheiro dos alunos (Proprietário) – (Infraestrutura) – Foto 11
- 4 – Lajota na circulação do pavimento superior (Proprietário) – (Infraestrutura) – Foto 12
- 5 – Substituição de lajota cerâmica na área do bebedouro (Proprietário) – (Infraestrutura) – Foto 04

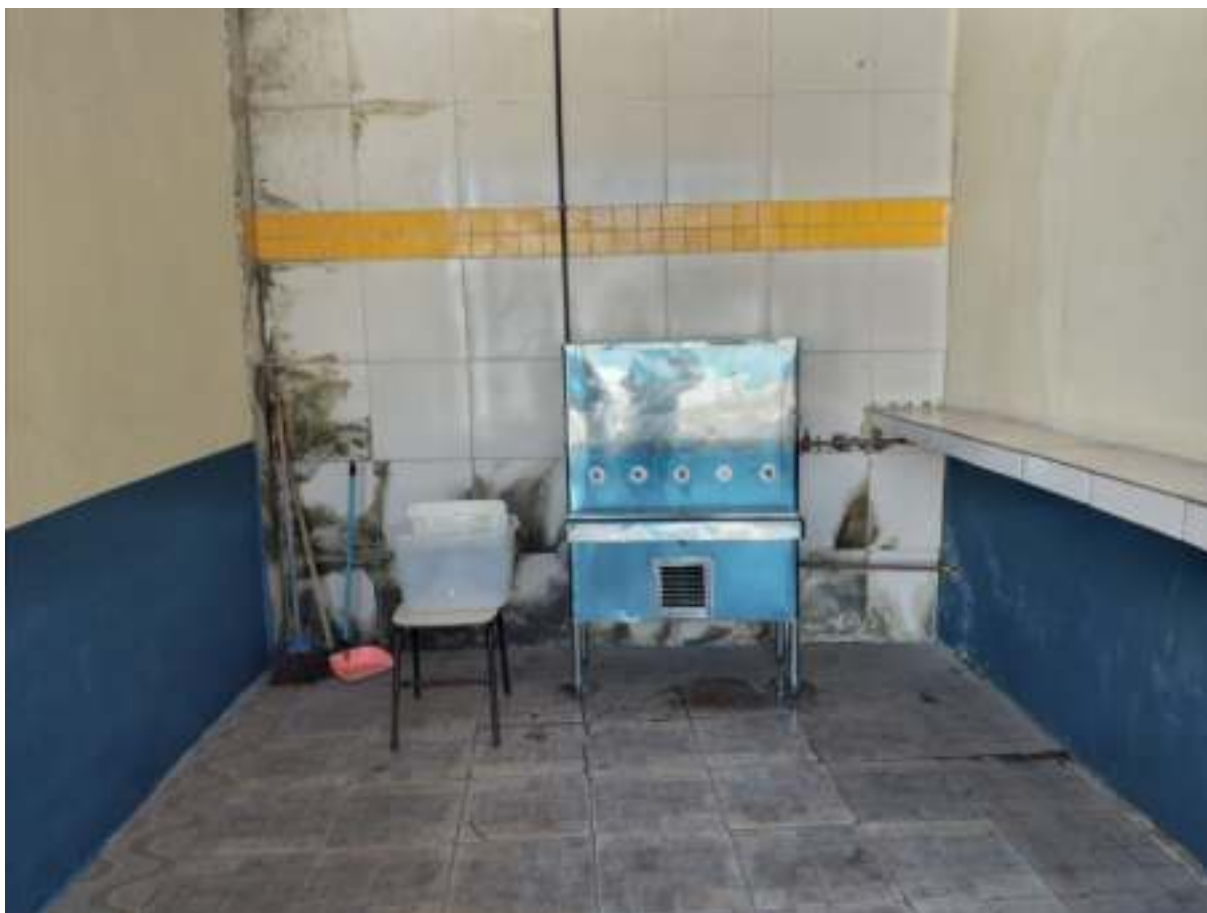
FOTO 04 – REVITALIZAÇÃO COM SUBSTITUIÇÃO DE REVESTIMENTO CERAMICO NA ÁREA DO  
BEBEDOURO

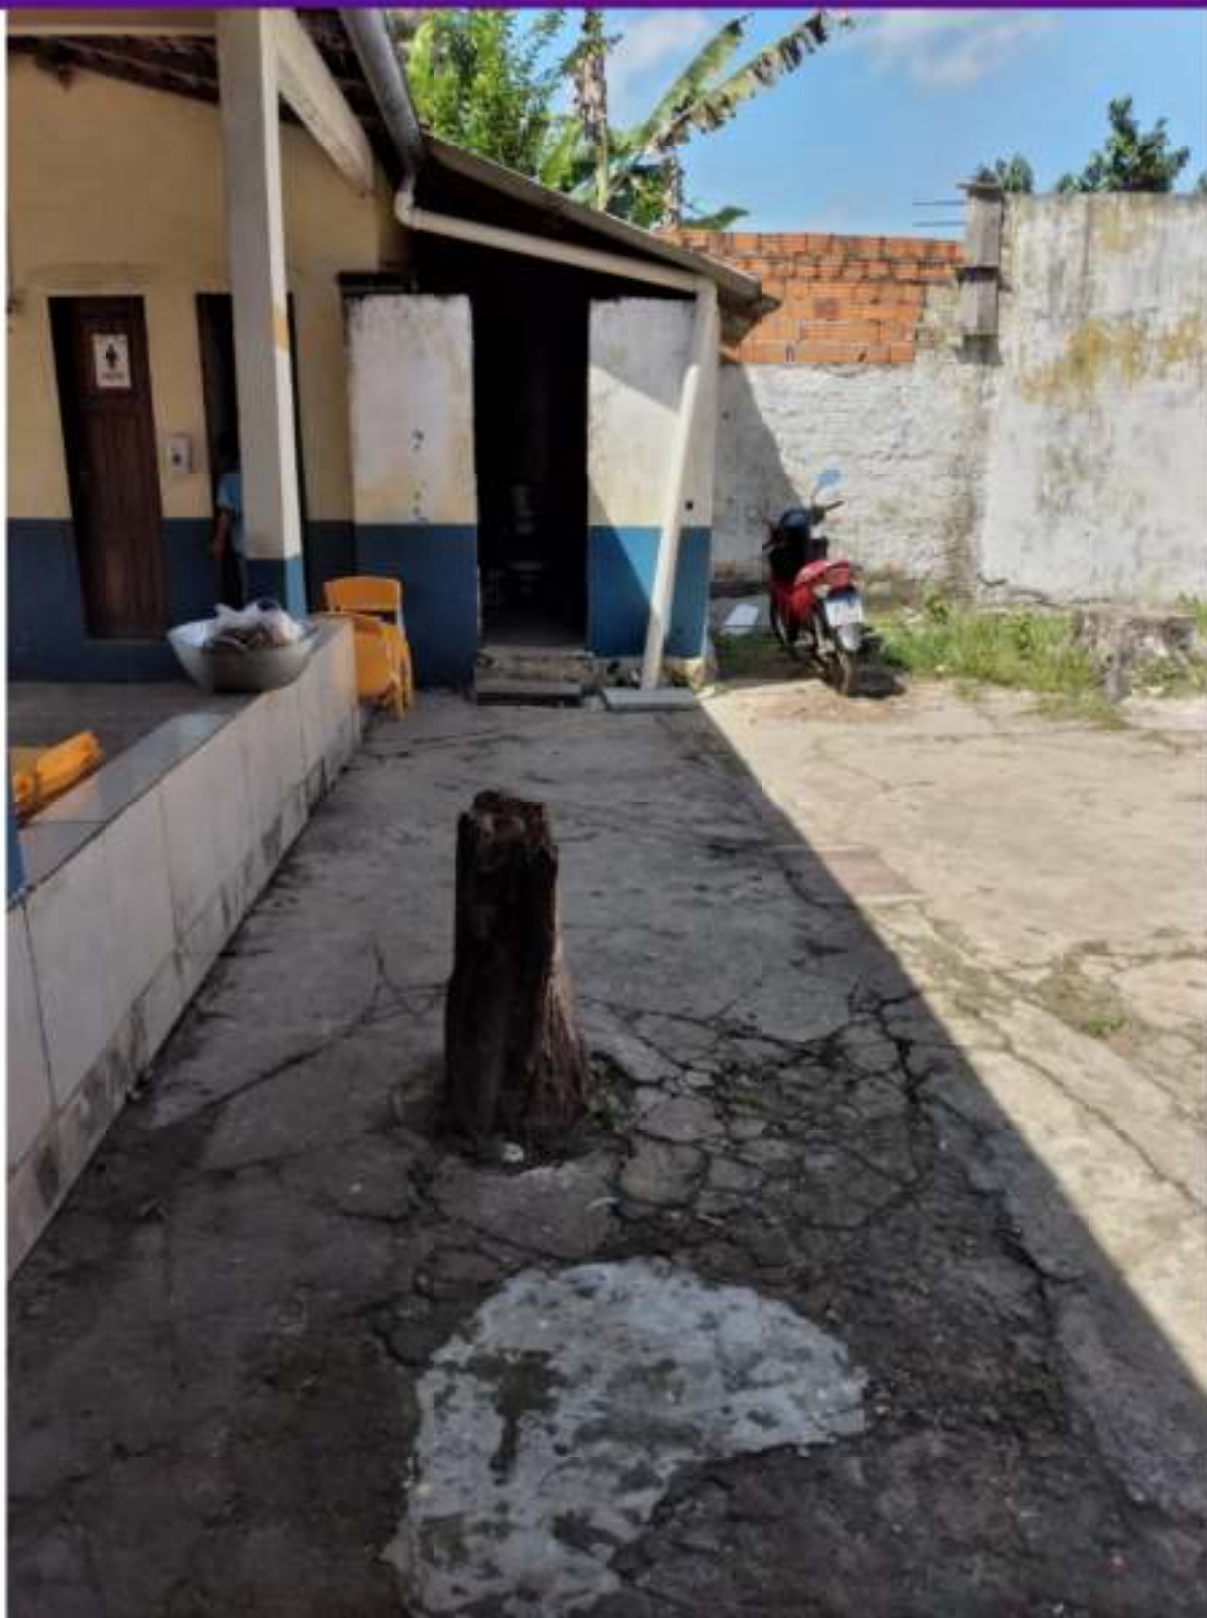
FOTO 05 – RECUPERAÇÃO DO PISO CIMENTADO COM RETIRADA DE TOCO DE ÁRVORE NA ÁREA LIVRE

7 – Recuperação do piso cimentado na área livre (Proprietário) – (Infraestrutura) – Foto 05

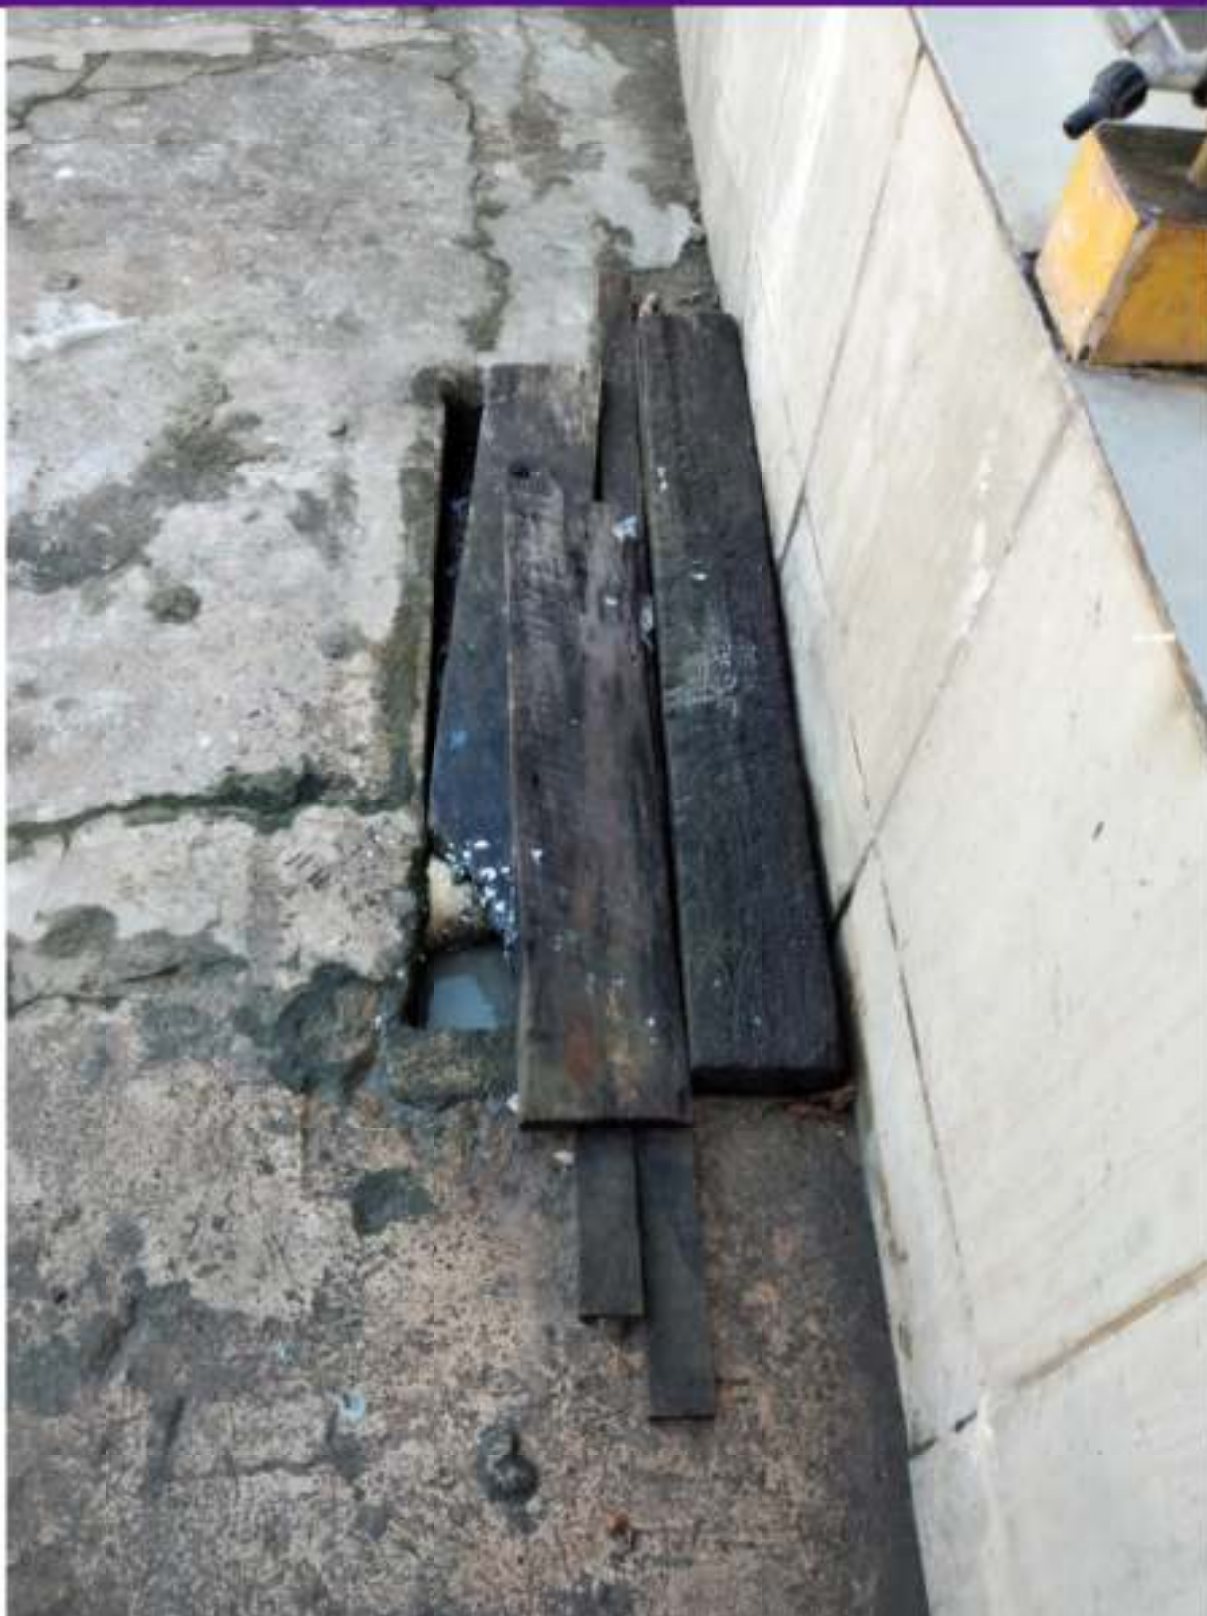
FOTO 06 – SUBSTITUIÇÃO DE TAMPA DE MADEIRA POR TAMPA DE CONCRETO NA CIAXA DE GORDURA E LIMPEZA NO SISTEMA DE ESGOTO

9 – Tampa de concreto na caixa de gordura e revisão geral do esgoto (Proprietário) – (Infraestrutura) – Foto 06

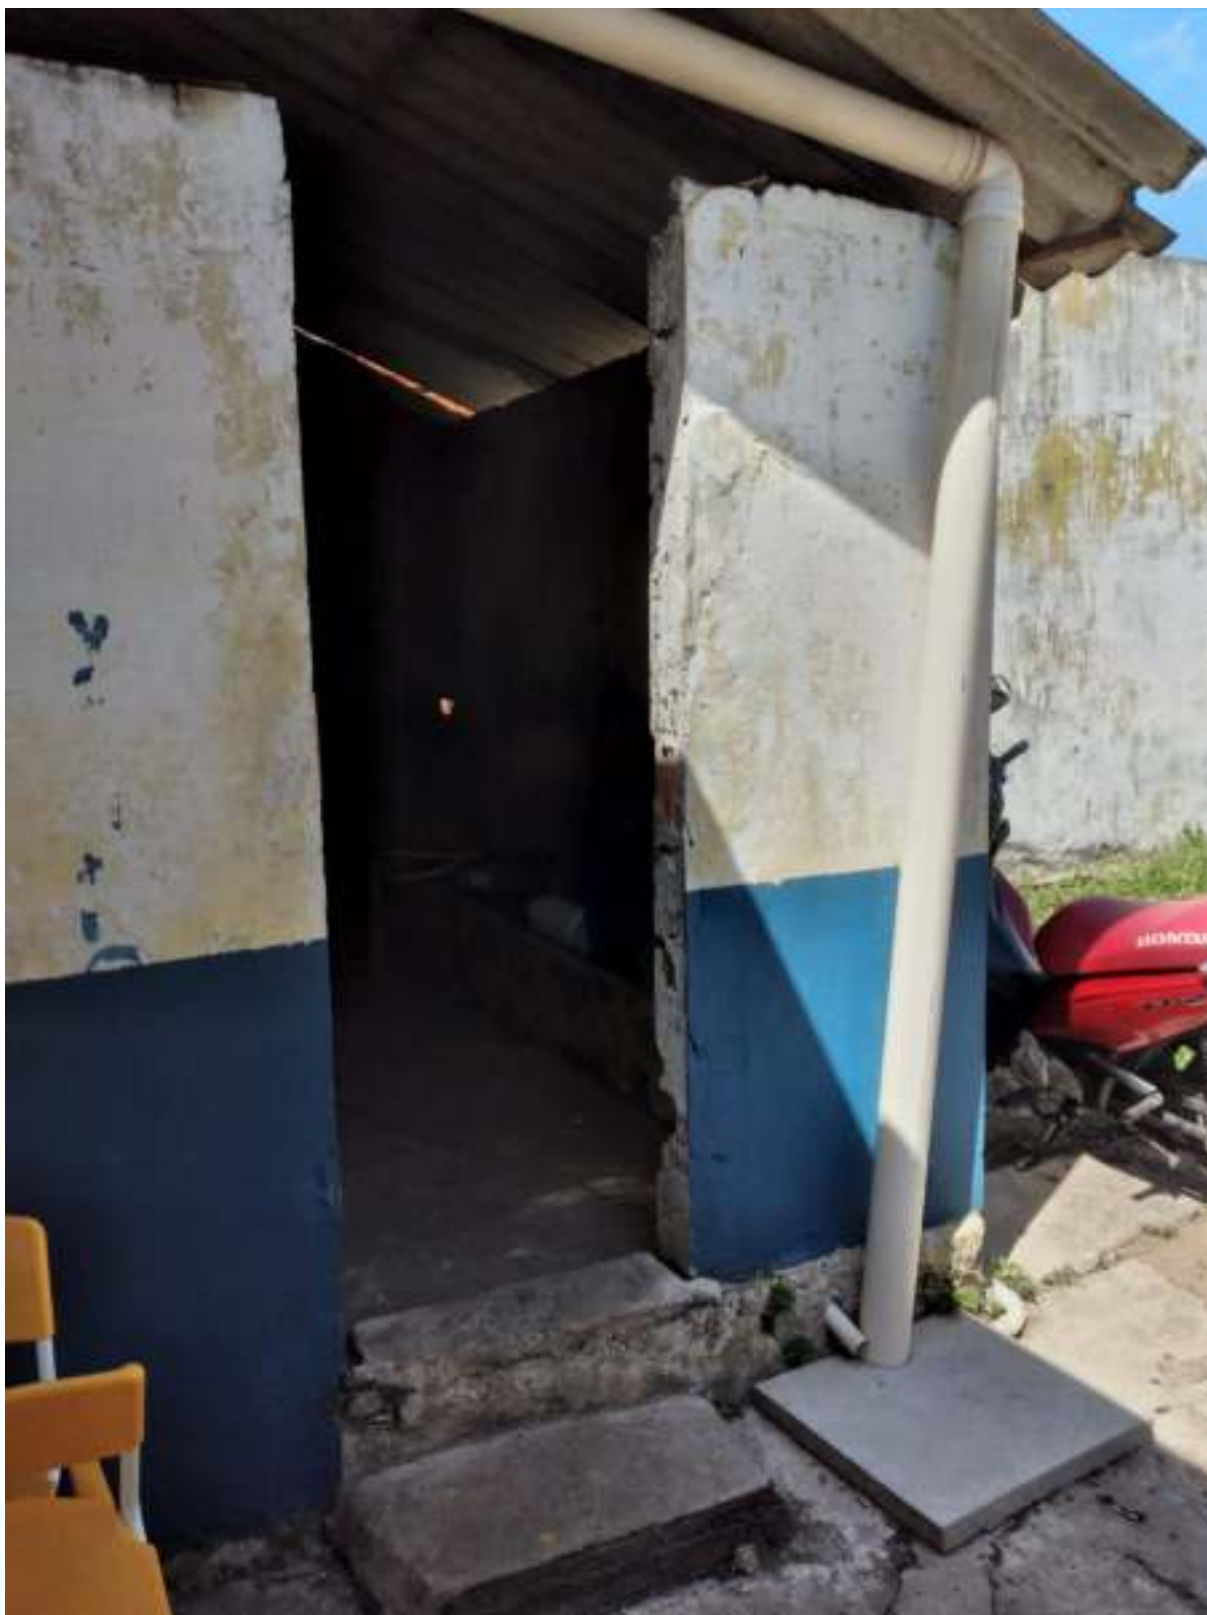
FOTO 07 – REFORMA GERAL NO DEPOSITO COM INSTALAÇÃO DE PORTA DE MADEIRA

6 – Reforma do depósito de materiais (Proprietário) – (Infraestrutura) – Foto 07

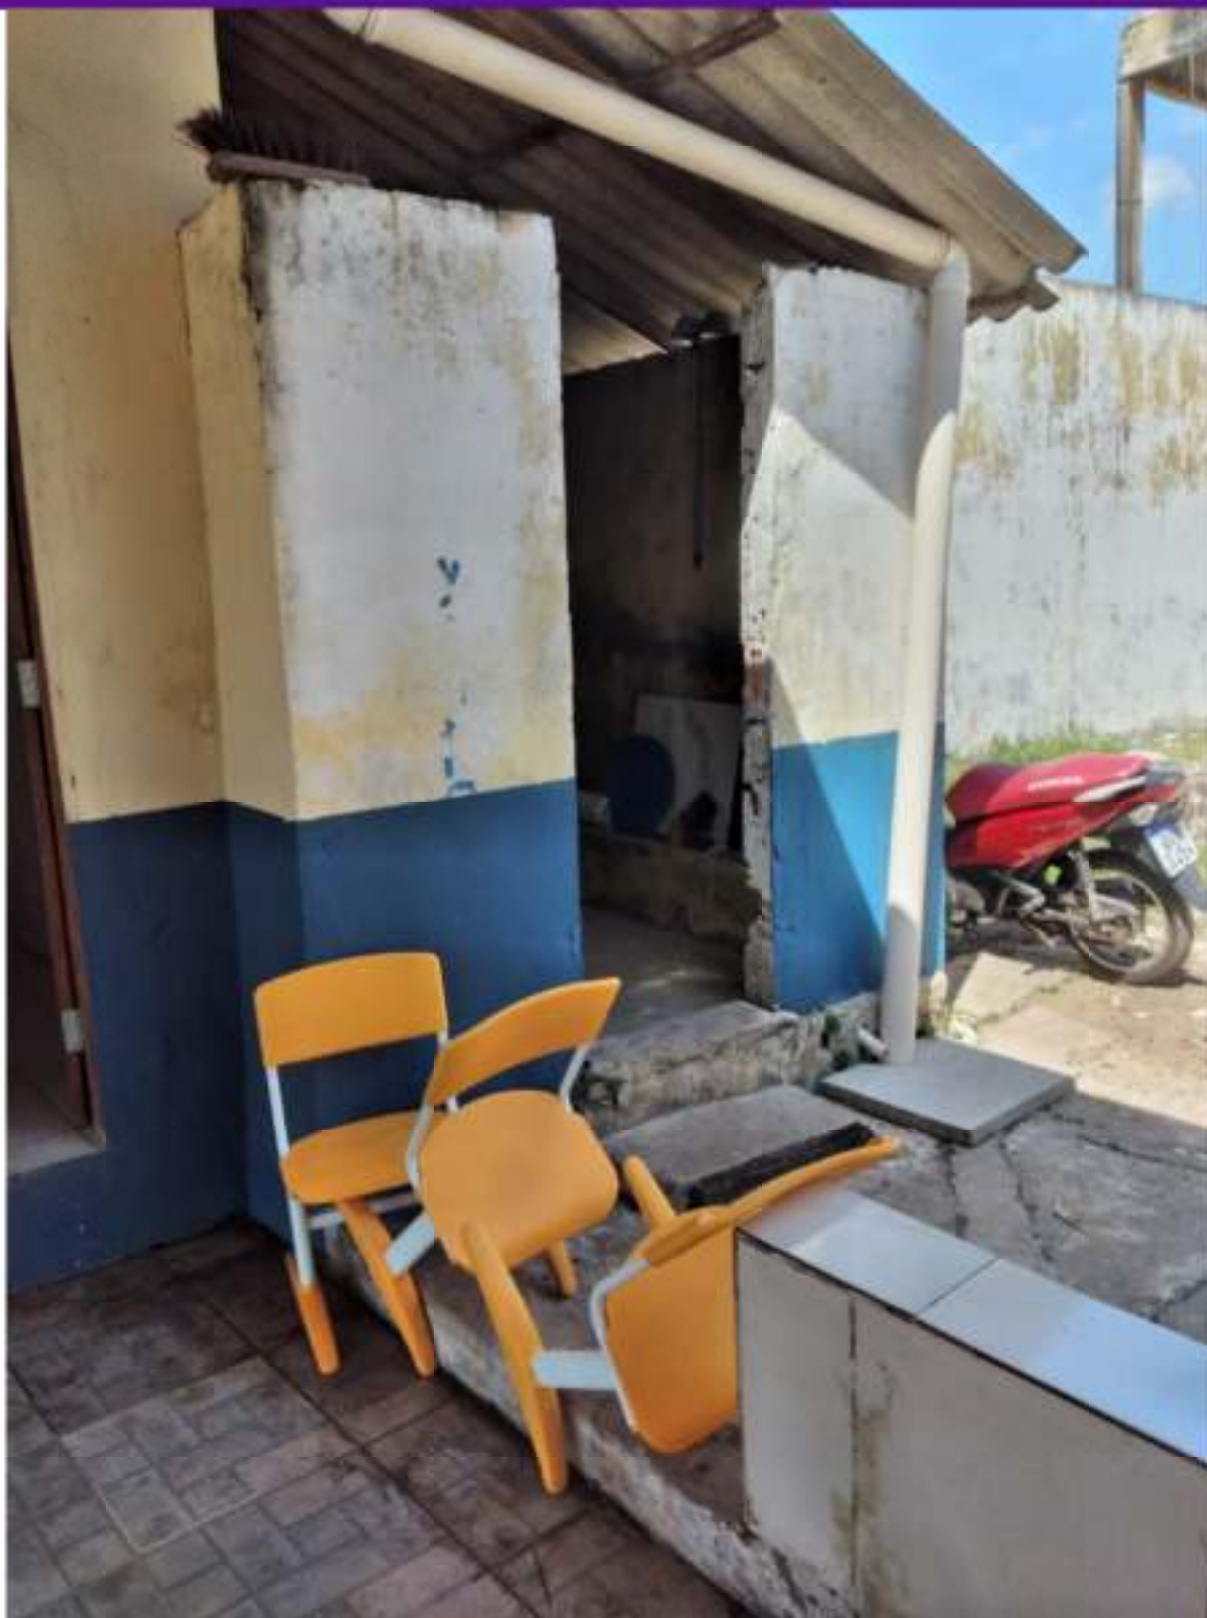
FOTO 08 – FECHAMENTO DE MURETA QUE DA ACESSO PARA ÁREA LIVRE COM RISCO DE ACIDENTE

10 – Fechamento da mureta do refeitório da área livre (Proprietário) – (Infraestrutura) – Foto 08

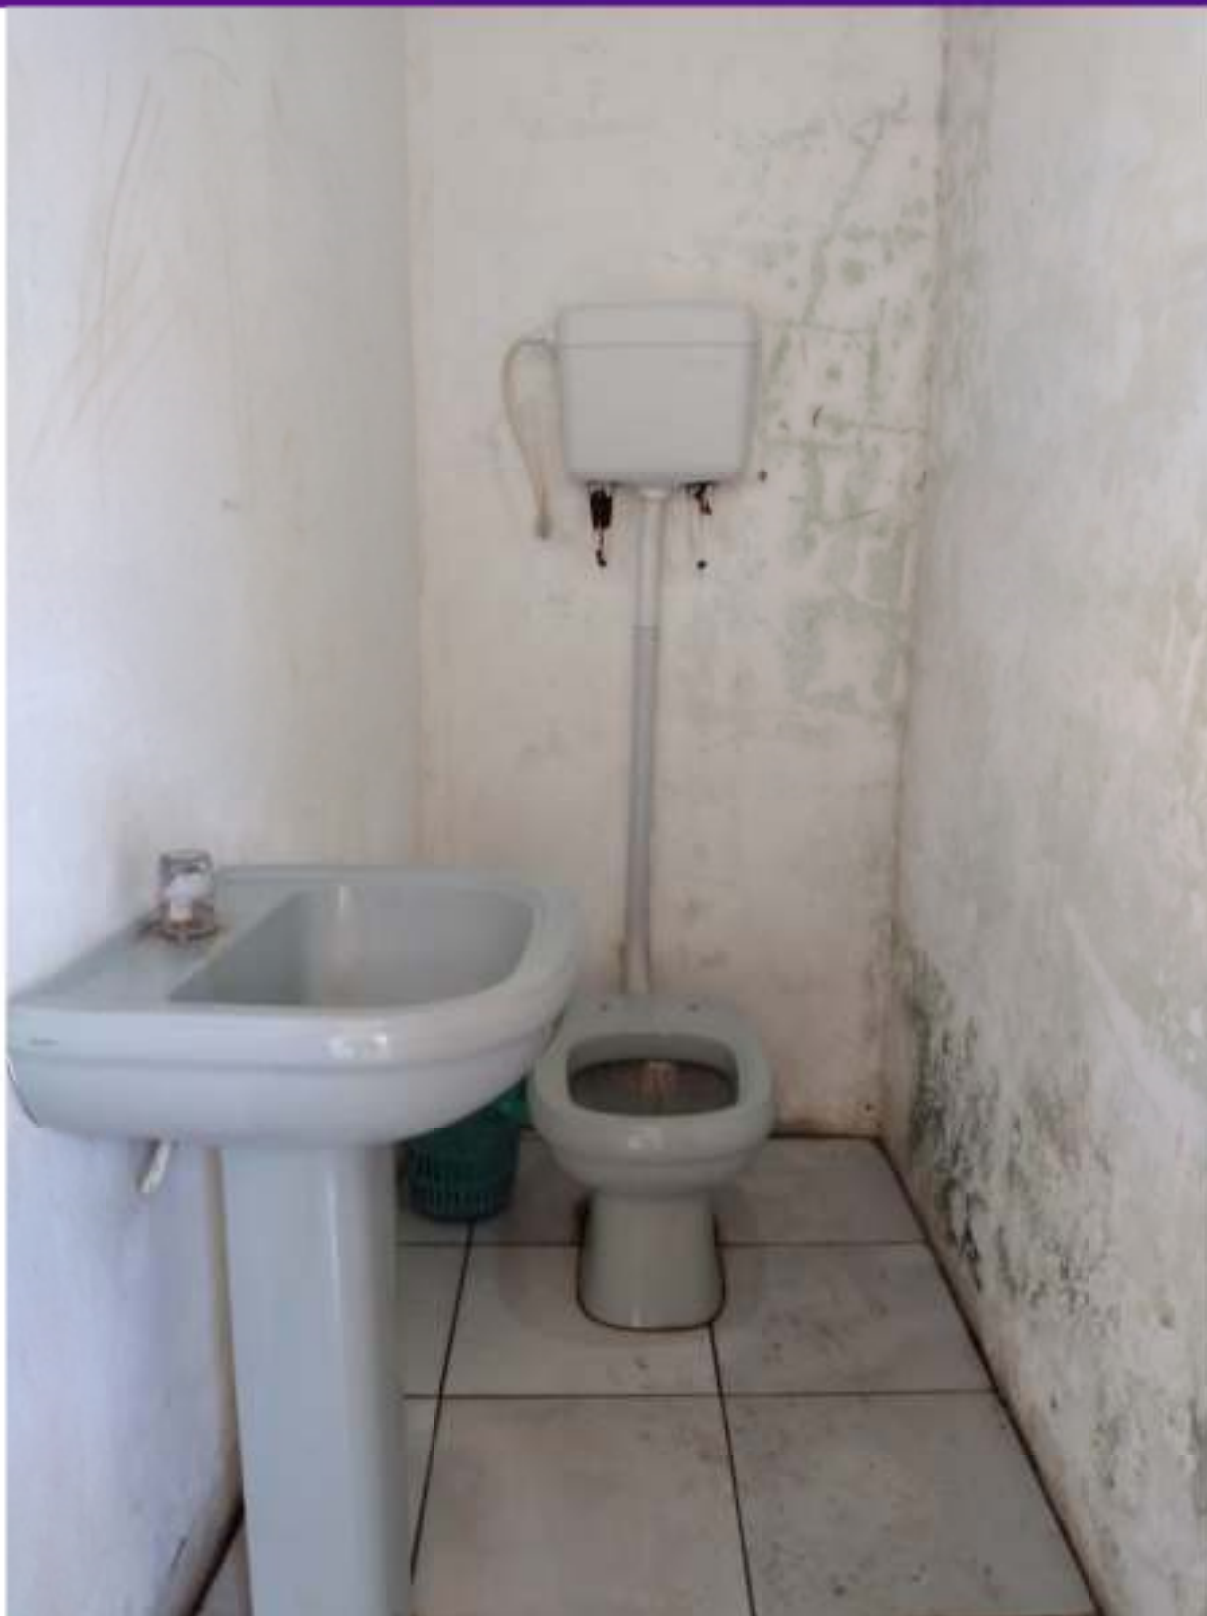
FOTO 09 – REVESTIMENTO CERAMICO NOS BANHEIROS COM REVISÃO DAS INSTALAÇÕES  
HIDROSANITÁRIAS

8 – Revestimento em lajota cerâmica nos banheiros (Proprietário) – (Infraestrutura) – Foto 09

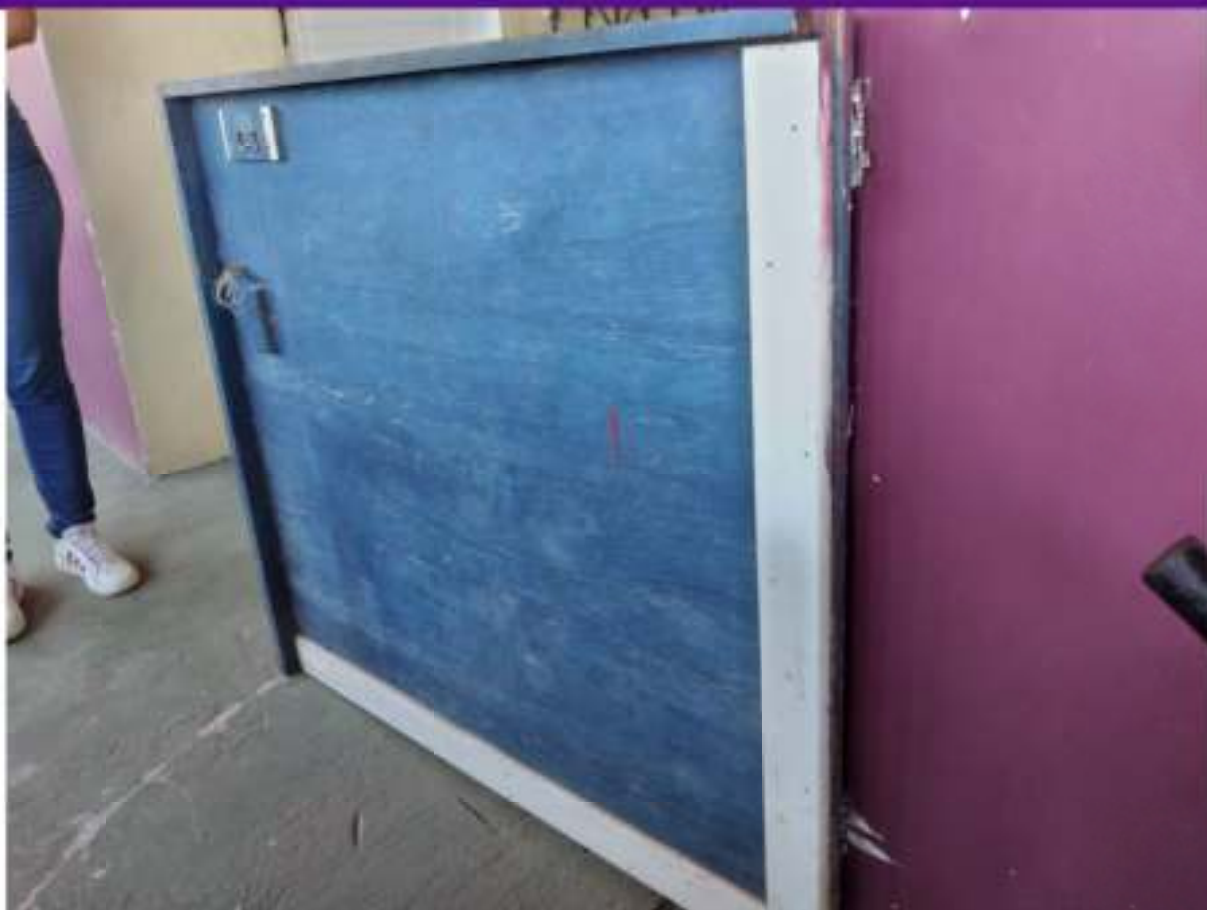
FOTO 10 – CONERTO DA PORTA DE PROTEÇÃO EM COMPENSADO QUE DAR ACESSO PARA A ESCADA

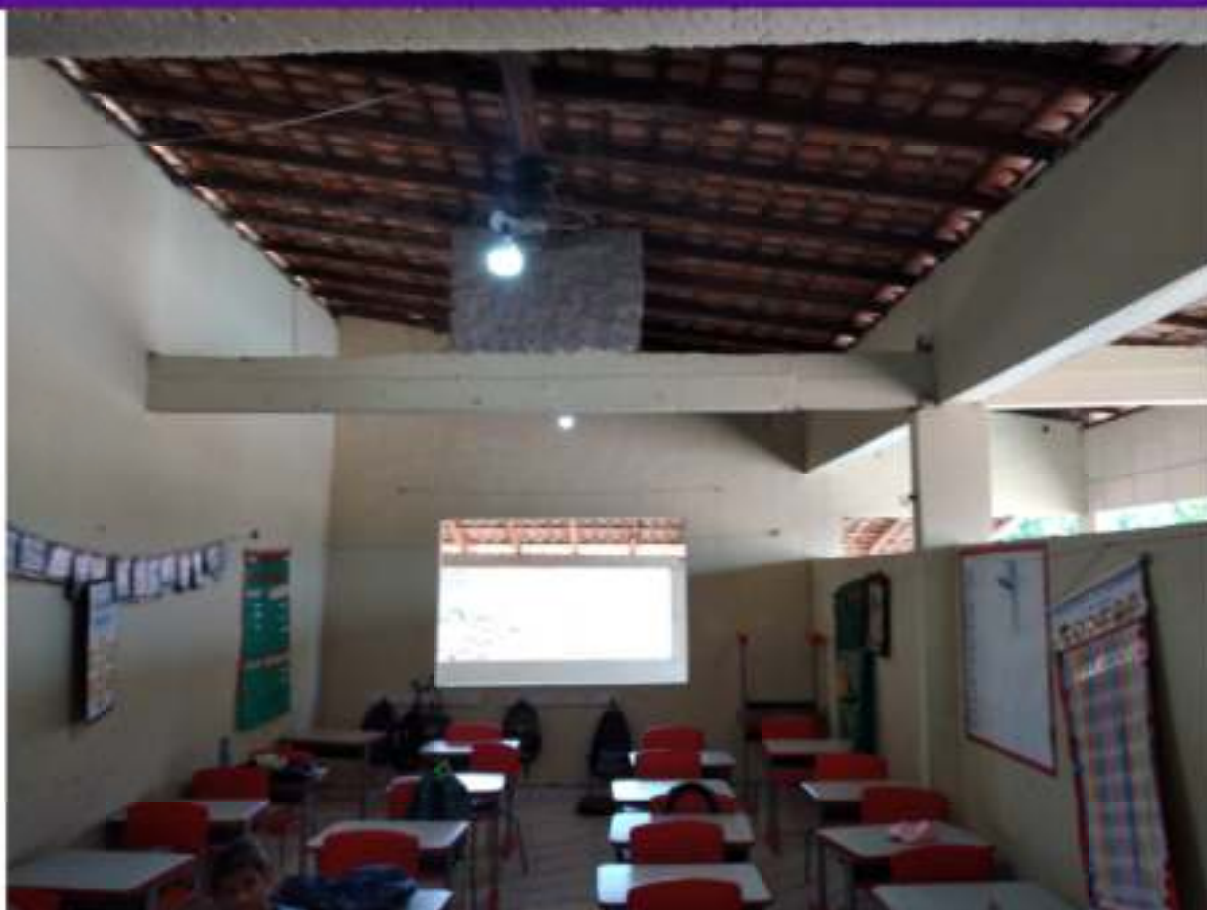
FOTO 11 – INSTALAÇÃO DE FORRO DE PVC E INSTALAÇÃO DE PORTAS E JANELAS NAS SALAS DE AULA

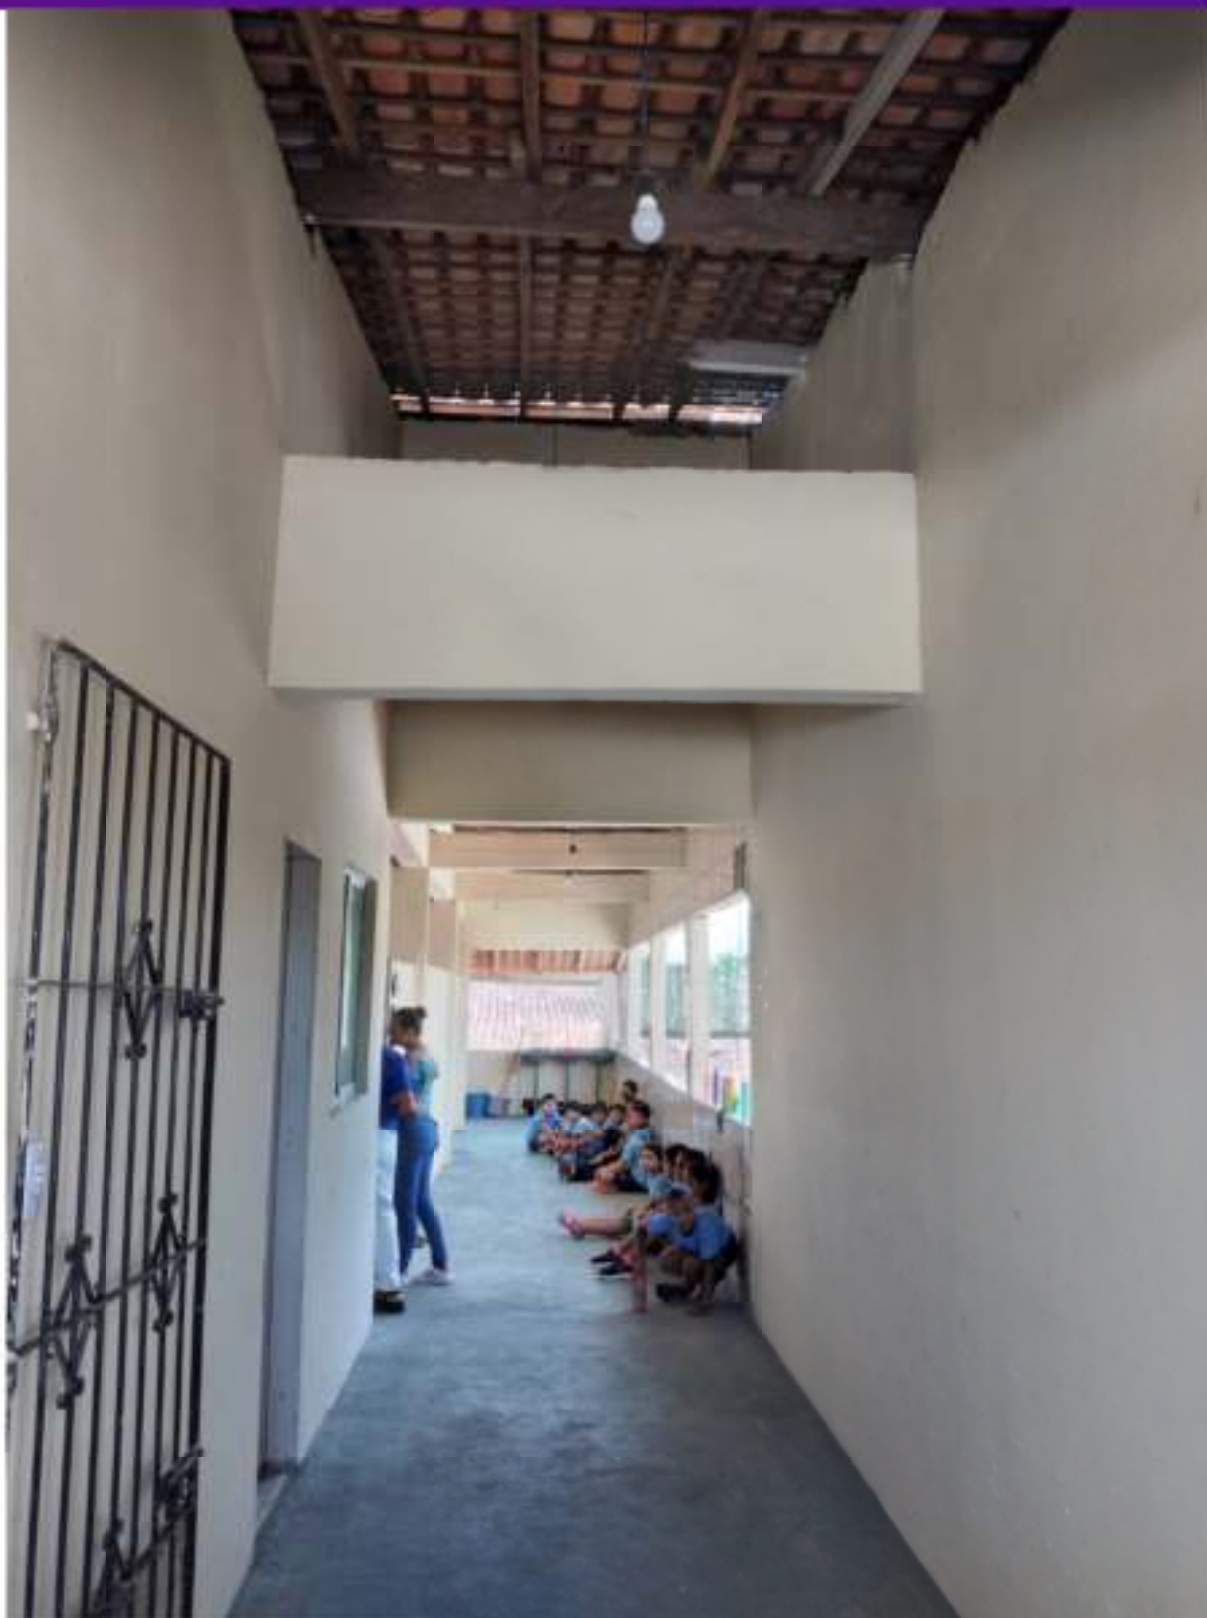
FOTO 12 – INSTALAÇÃO DE LAJOTA CERÂMICA NA CIRCULAÇÃO

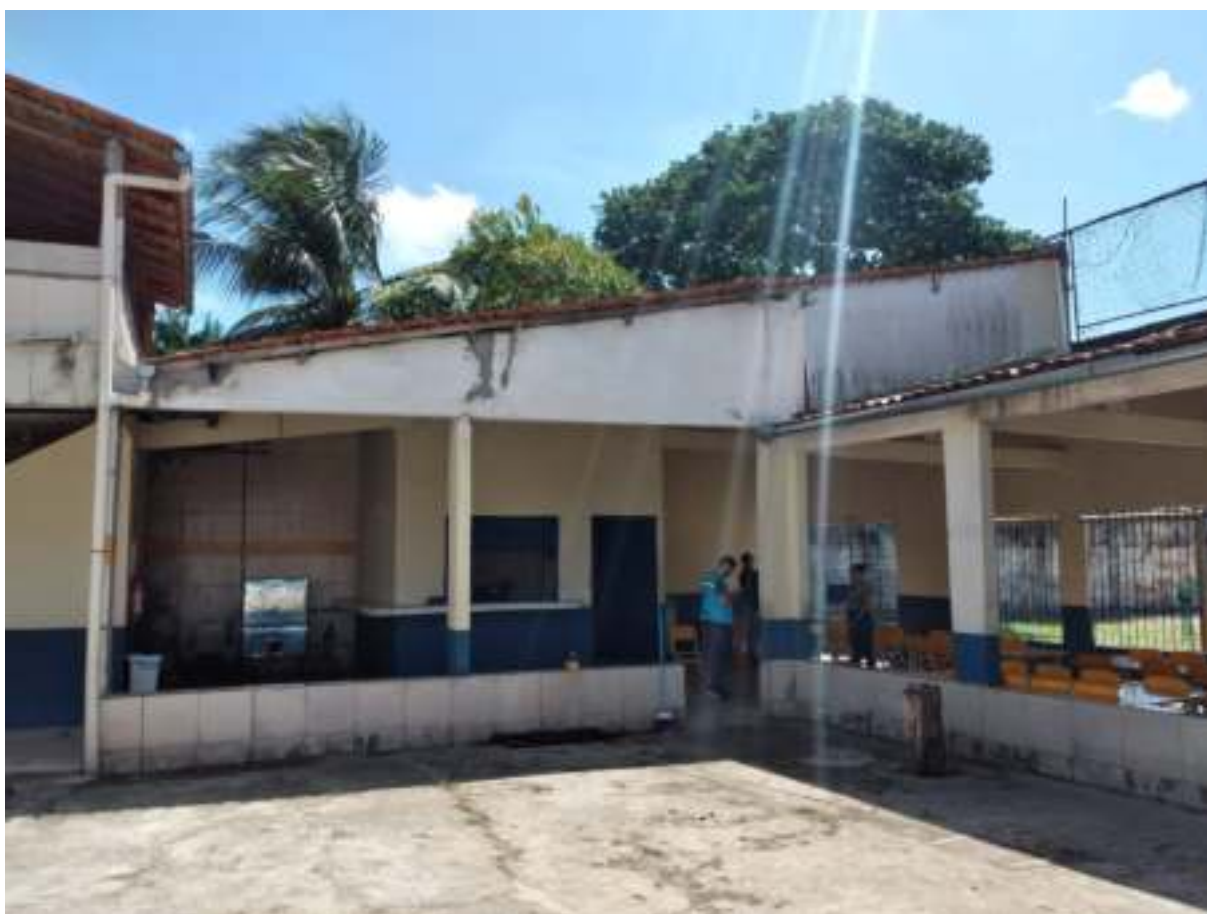
FOTO 13 – PINTURA GERAL DA ESCOLA

11 – Revitalização da pintura da escola (Proprietário) – (Infraestrutura) – Foto 13
