## PARECER TÉCNICO – USF SÃO JOAQUIM

**Local:** Trav. Angustura, Nº 155

**Bairro:** Sacramento.

**Data:** 04/10/2021.

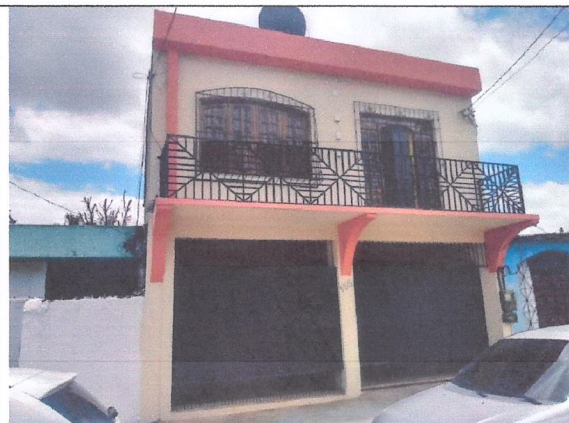
Foto 01: Fachada do imóvel.

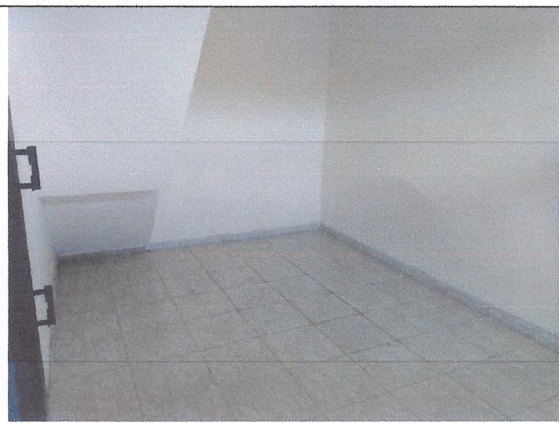
Foto 02: Garagem (pav. térreo).

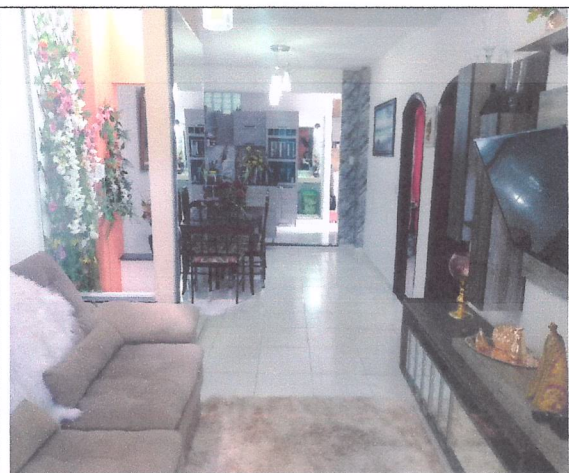
Foto 03: Sala de estar (pav. térreo).

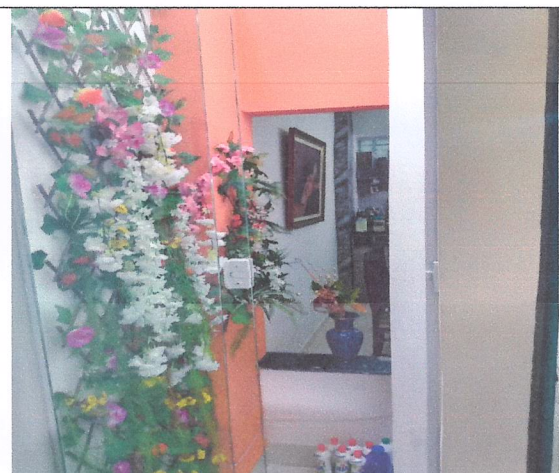
Foto 04: Área de ventilação (pav. térreo).

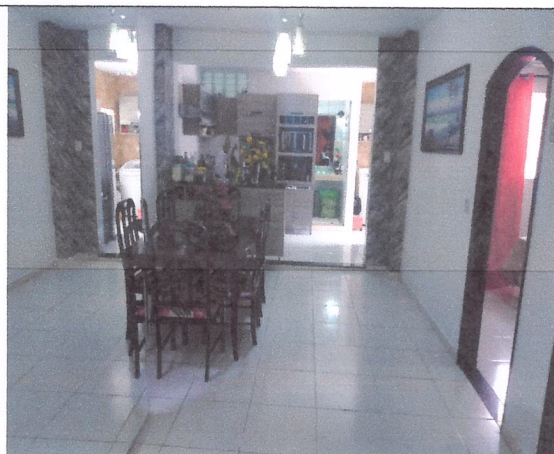
Foto 05: Sala de jantar (pav. térreo).

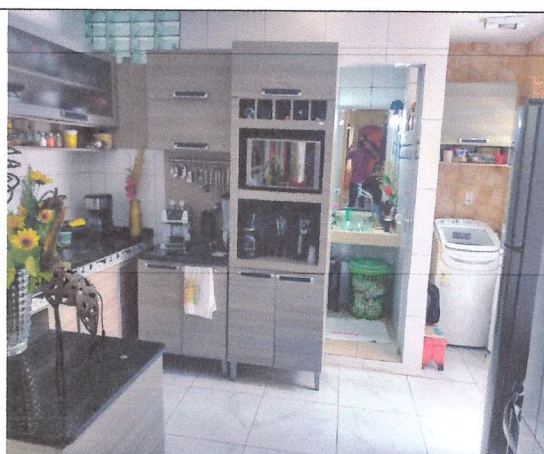
Foto 06: Cozinha (pav. térreo).

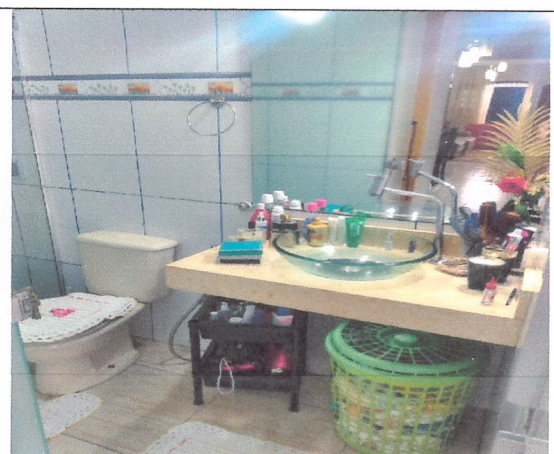
Foto 07: Banheiro social 1 (pav. térreo).

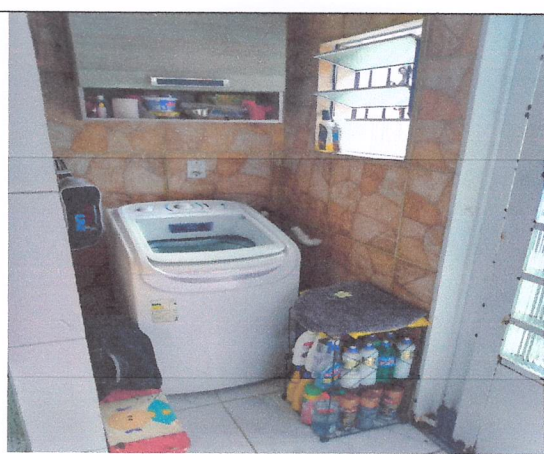
Foto 08: Lavanderia (pav. térreo).

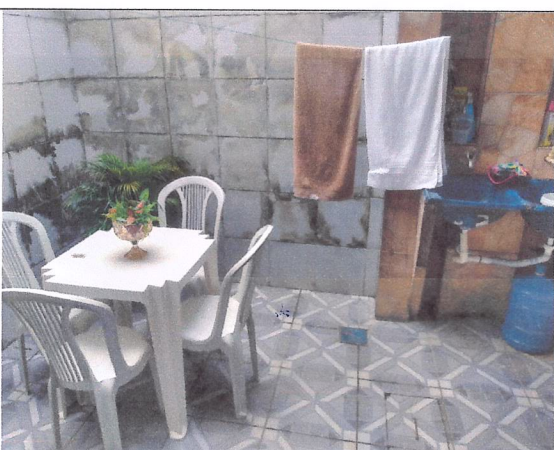
Foto 09: Área externa (pav. térreo).

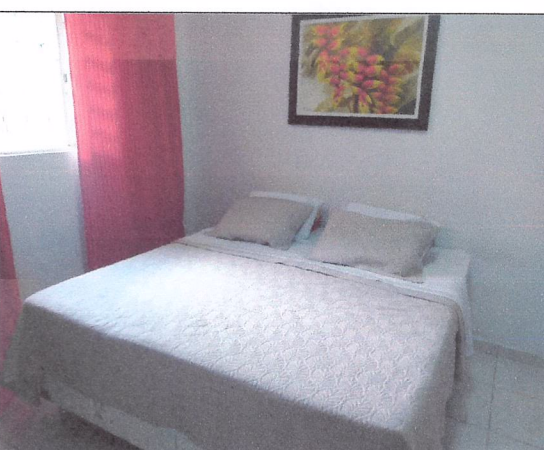
Foto 10: Quarto 1 (pav. térreo).

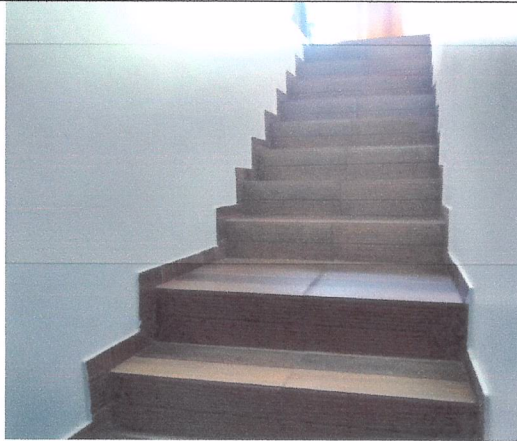
Foto 11: Escada (pav. térreo).

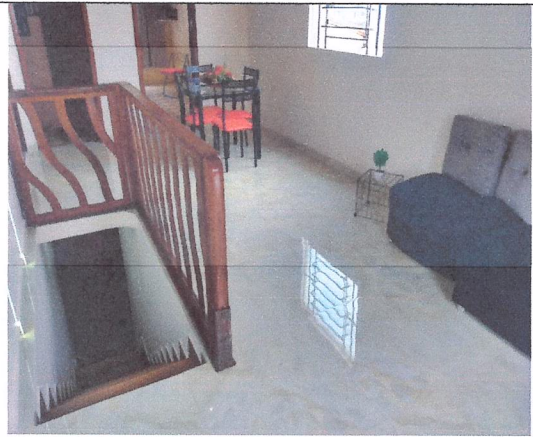
Foto 12: Sala de estar 2 (pav. superior).

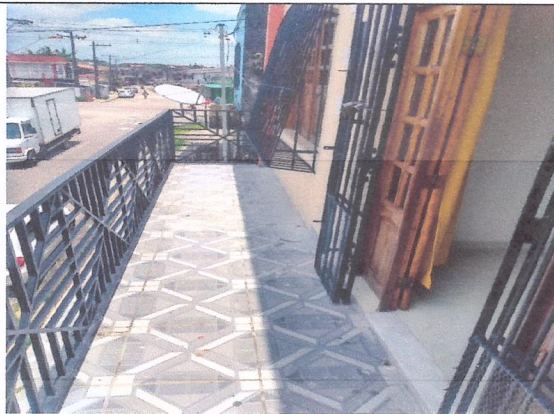
Foto 13: Sacada (pav. superior).

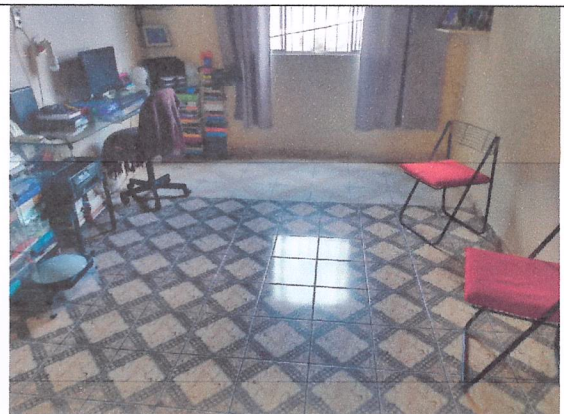
Foto 14: Sala 1 (pav. superior).

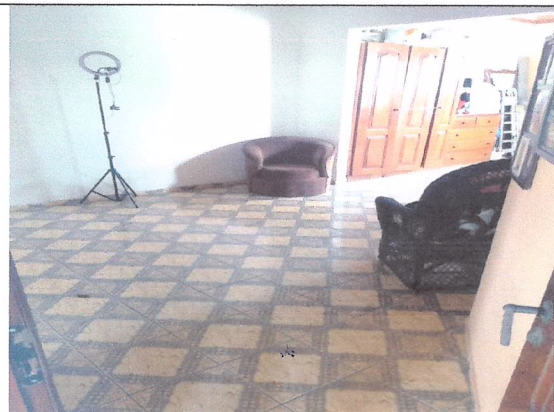
Foto 15: Sala 2 (pav. superior).

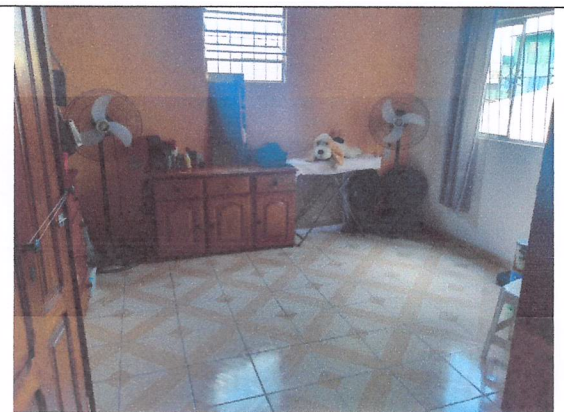
Foto 16: Quarto 2 (pav. superior).

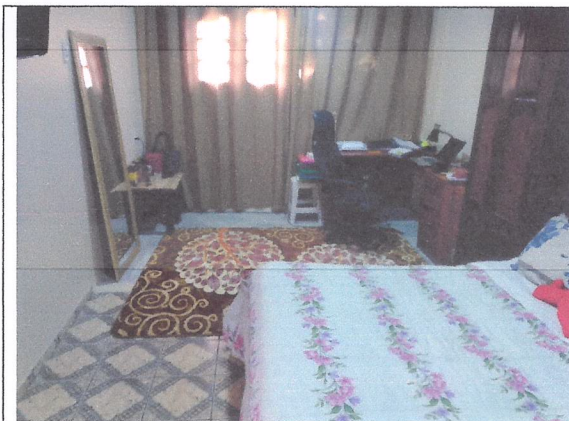
Foto 17: Quarto 3 (pav. superior).

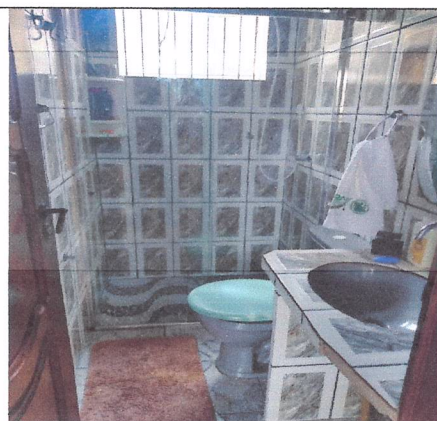
Foto 18: Banheiro social 2 (pav. superior).
