**LAUDO DE VISTORIA - ALUGUEL**

DEPARTAMENTO DE RELAÇÕES INDÍGENAS - DRI (GABIN)

Rua Marcos Freire, nº 305, 309 e 315, Bairro Chácara do Sol, Parauapebas-PA.

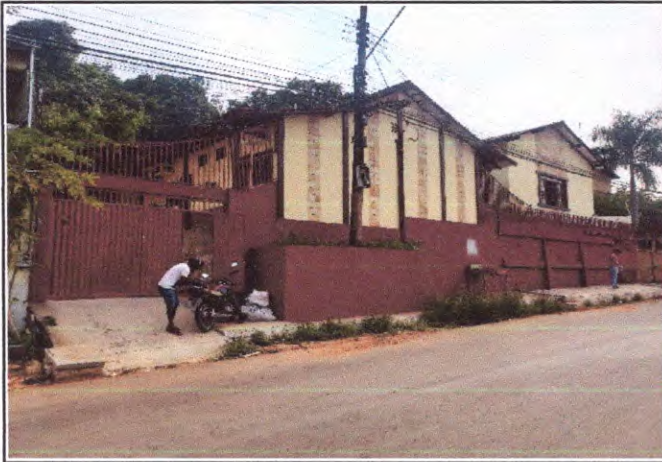
Foto 01: Fachada da edificação

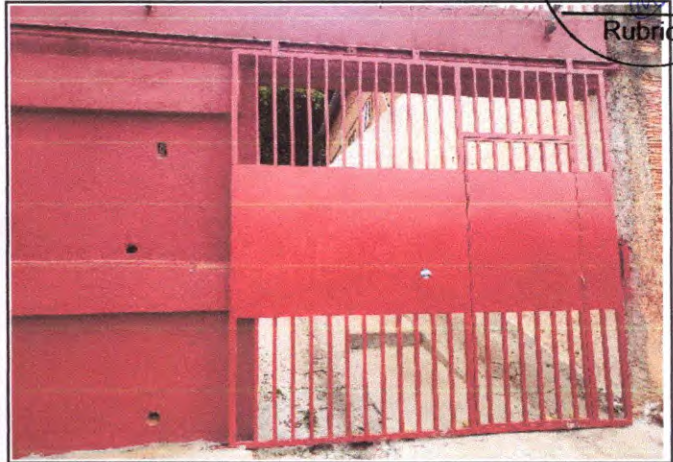
Foto 02: Portão da entrada principal em ferro tipo grade.

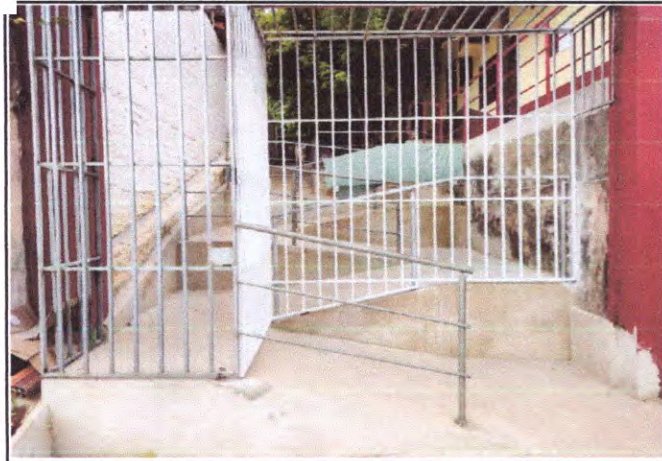
Foto 03: Portão de acesso secundário em ferro tipo grade.

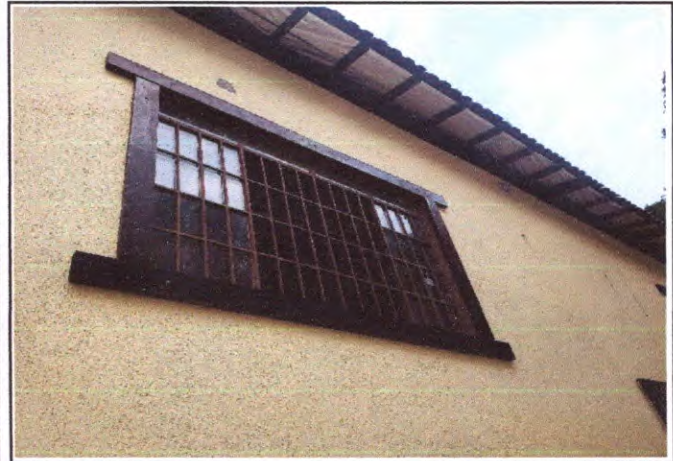
Foto 04: Janela em ferro com vidros e moldura em madeira.

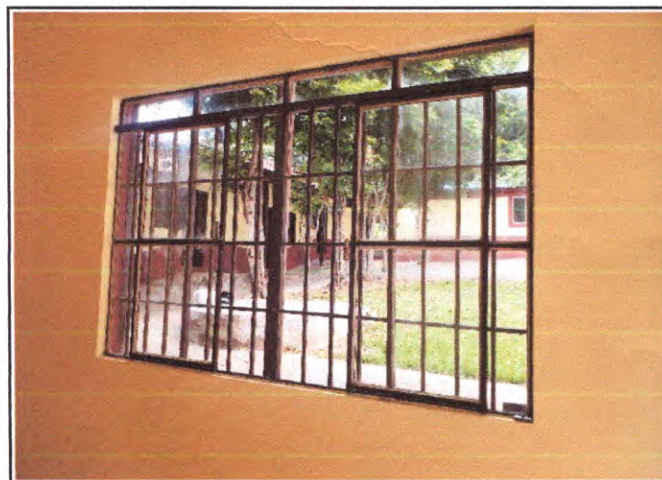
Foto 05: Janela em ferro com vidro.

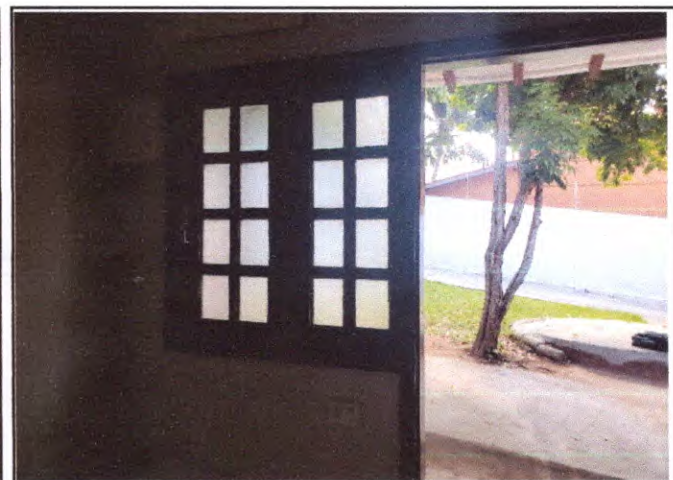
Foto 06: Janela em madeira com vidros.

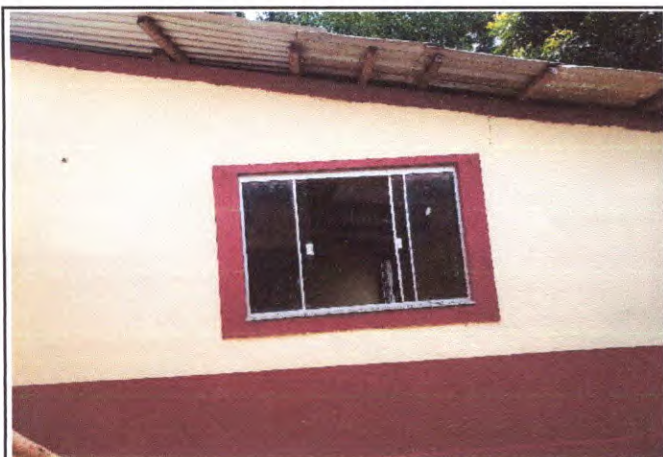
Foto 07: Janela em blindex.

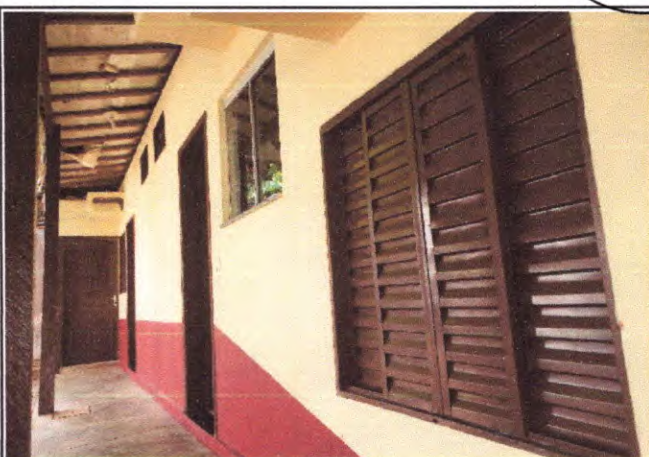
Foto 08: Janela tipo venesiana.

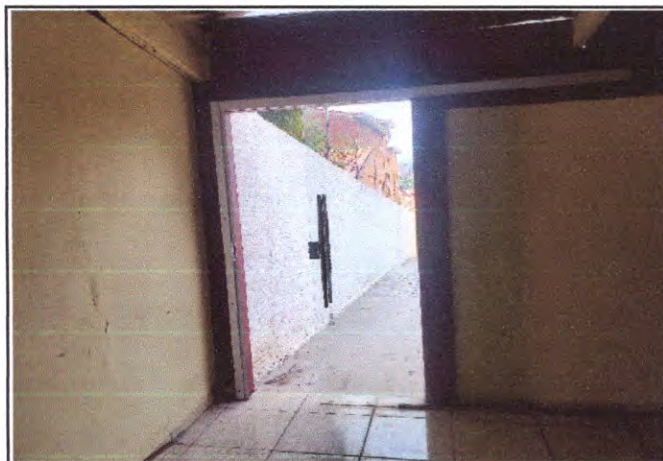
Foto 09: Porta em blindex.

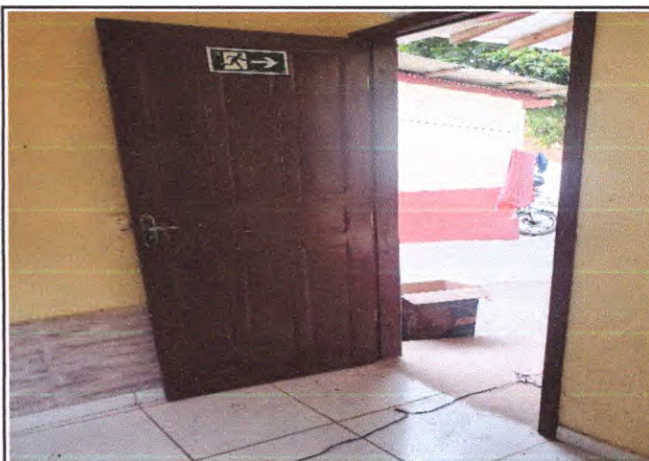
Foto 10: Porta em madeira.

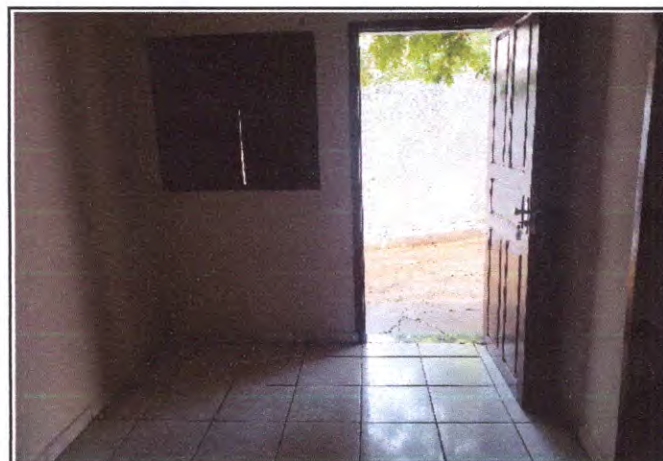
Foto 11: Área de circulação.

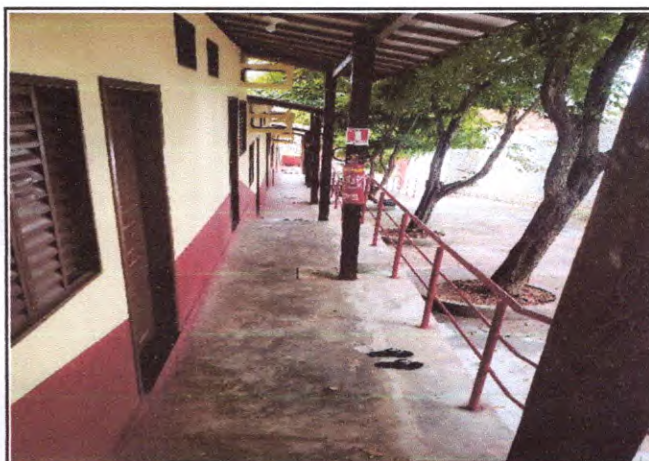
Foto 12: Guarda corpo em ferro.

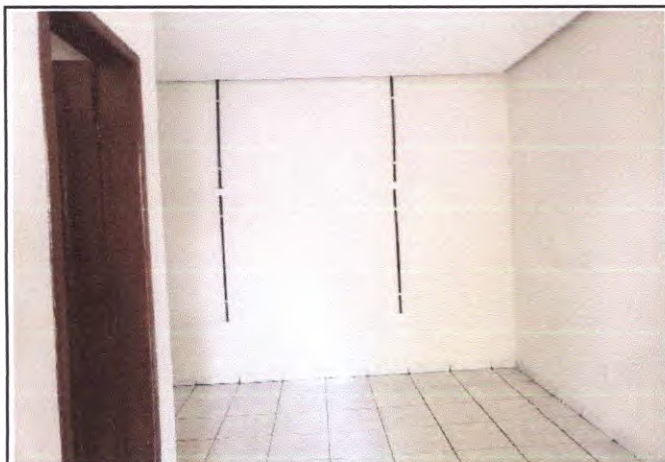
Foto 13: Piso cerâmico e forro em gesso.

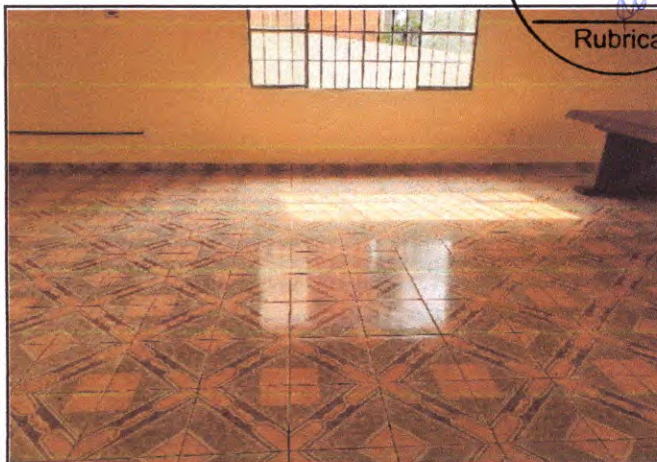
Foto 14: Piso cerâmico.

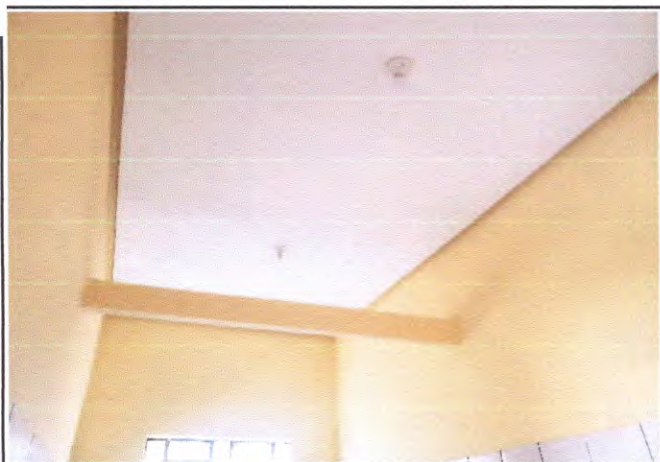
Foto 15: Forro em gesso.

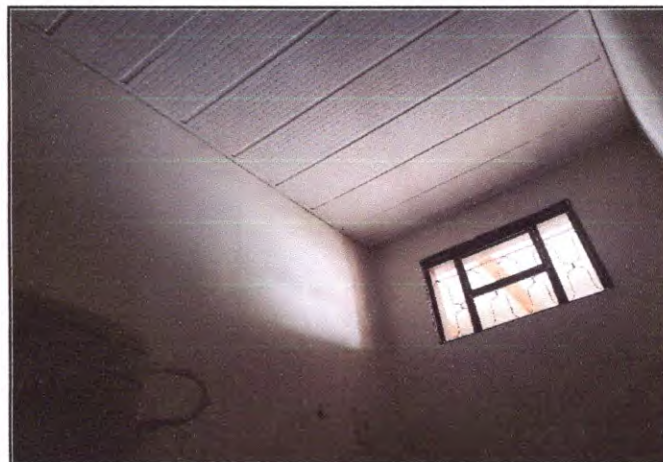
Foto 16: Forro em PVC.

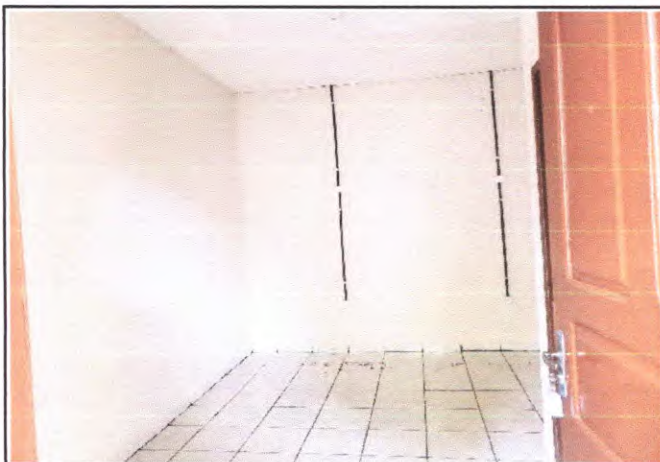
Foto 17: Forro em PVC e piso cerâmico.

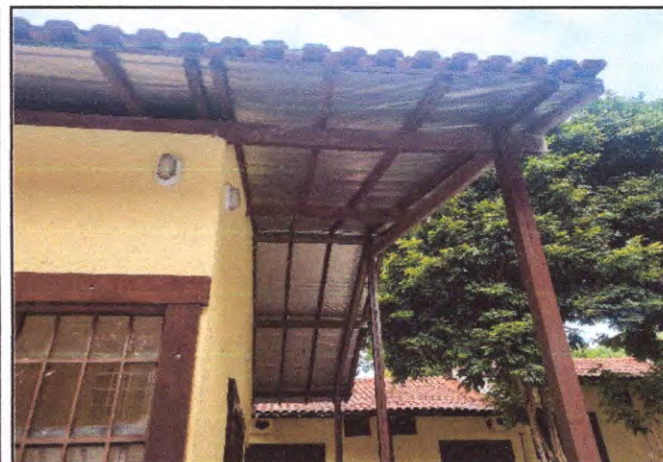
Foto 18: Manta impermeabilizadora.

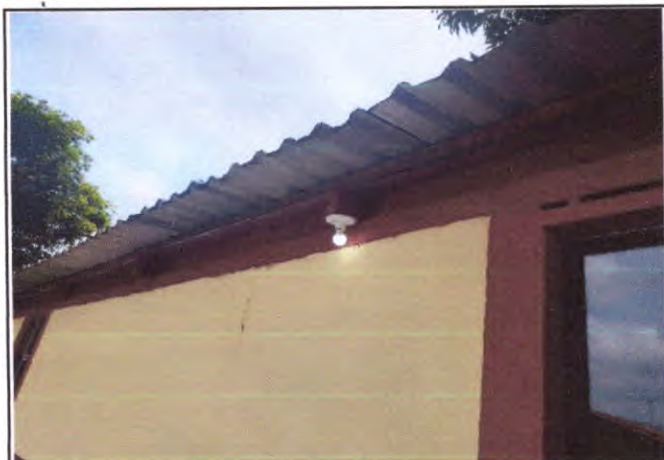
Foto 19: cobertura do bloco do refeitório em telhas galvanizadas com estrutura em madeira.

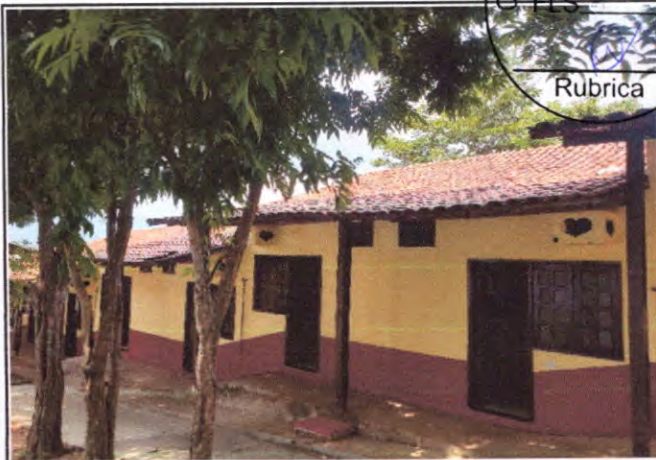
Foto 20: Cobertura em telhas de barro e estrutura em madeira.

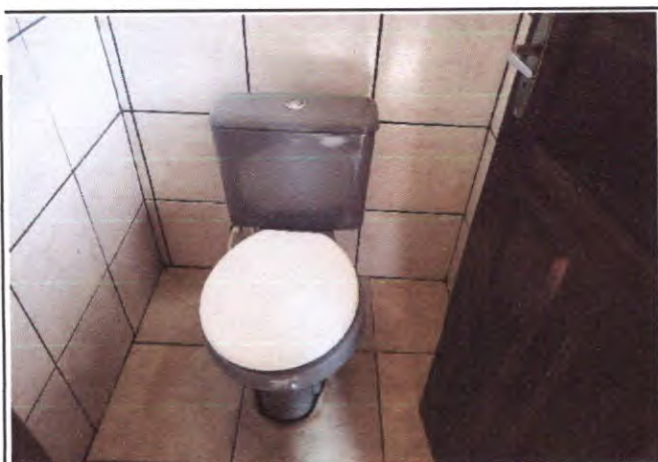
Foto 21: Vaso sanitário com caixa de descarga acoplada.

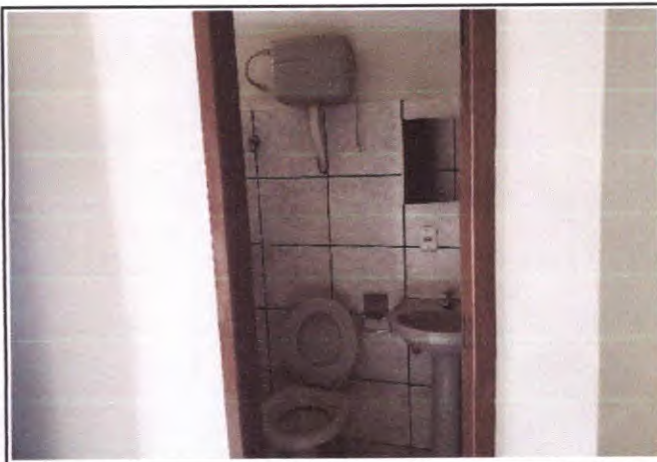
Foto 22: Vaso sanitário e pia em louça e torneira em inox.

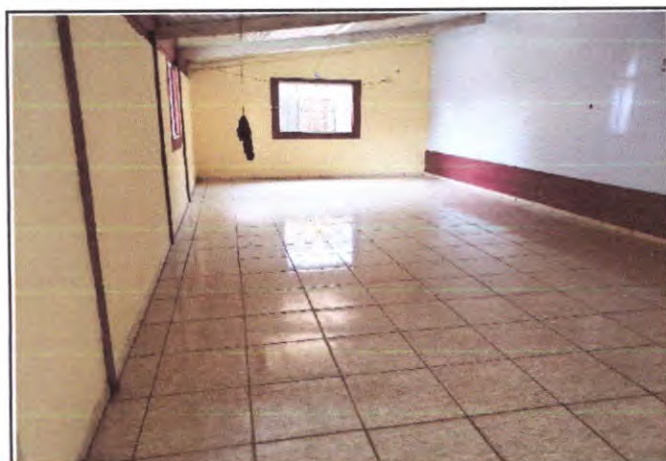
Foto 23: Área interna do bloco do refeitório.

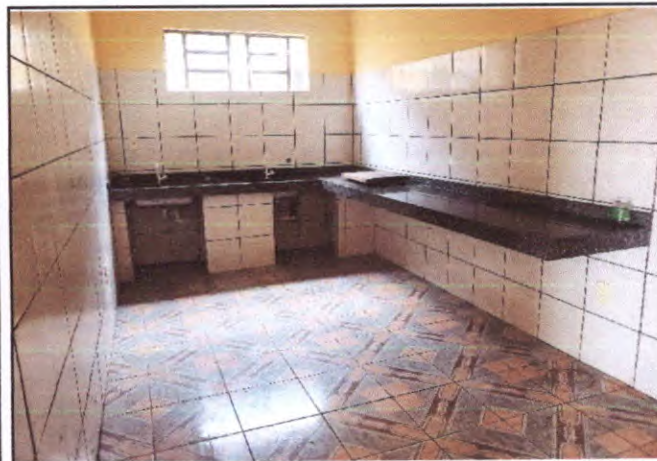
Foto 24: Cozinha com bancadas em granito e cubas em aço inox.

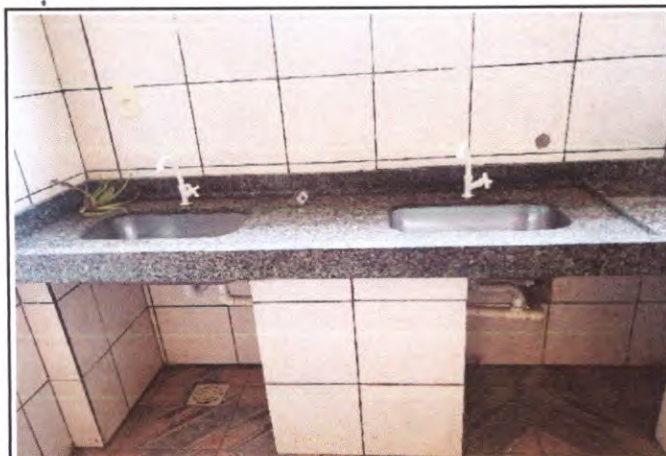
Foto 25: Cozinha com bancadas em granito, cubas em aço inox e torneiras em plástico.

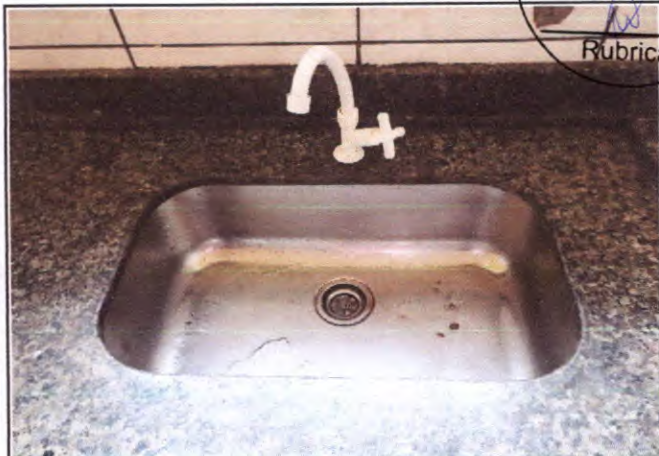
Foto 26: Cuba em inox e torneira em plástico.

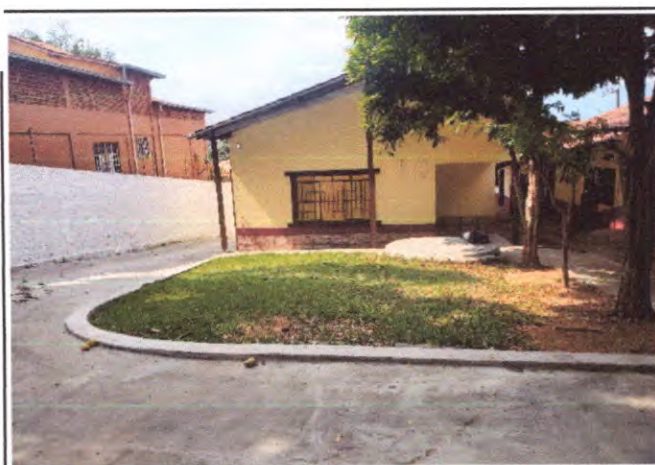
Foto 27: Área externa do imóvel.

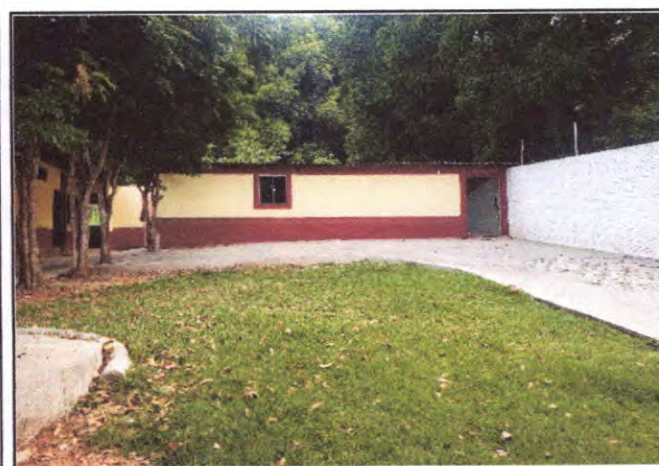
Foto 28: Área externa do imóvel.

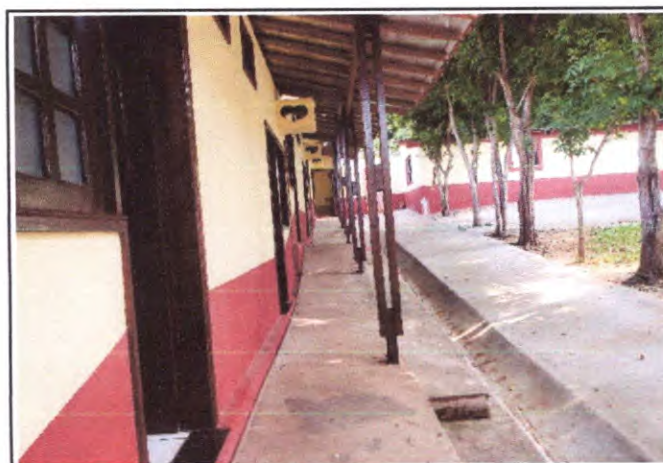
Foto 29: Piso grosso na área externa do imóvel.

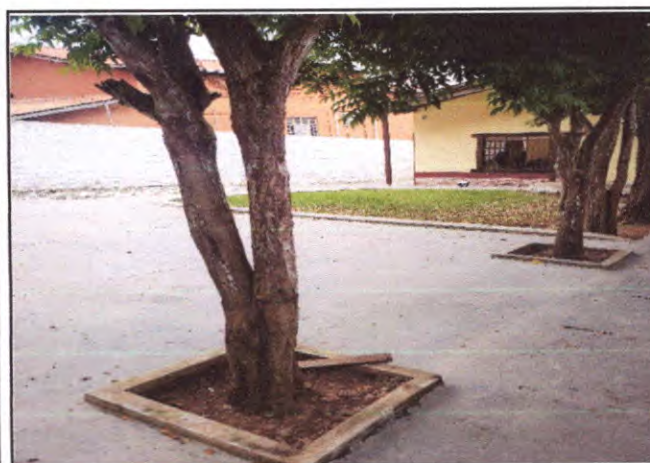
Foto 30: Piso grosso na área externa do imóvel.

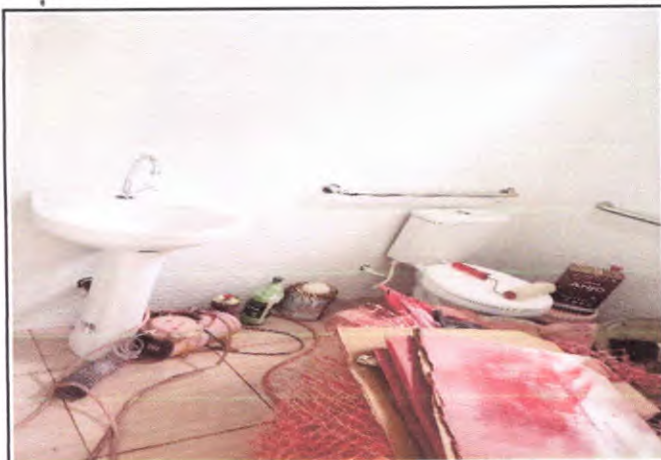
Foto 31: Banheiro PCD.

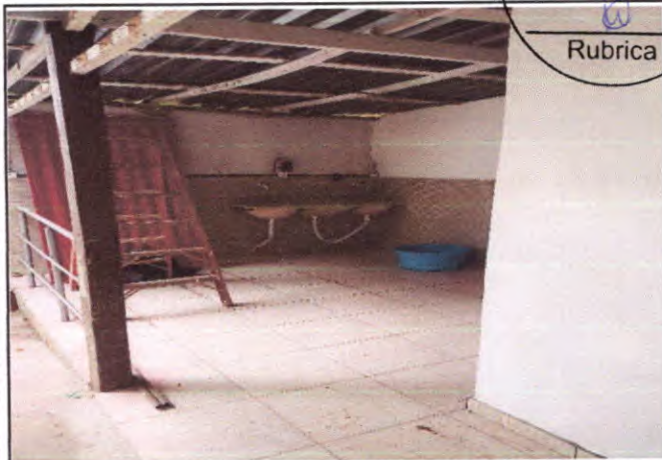
Foto 32: Lavanderia.

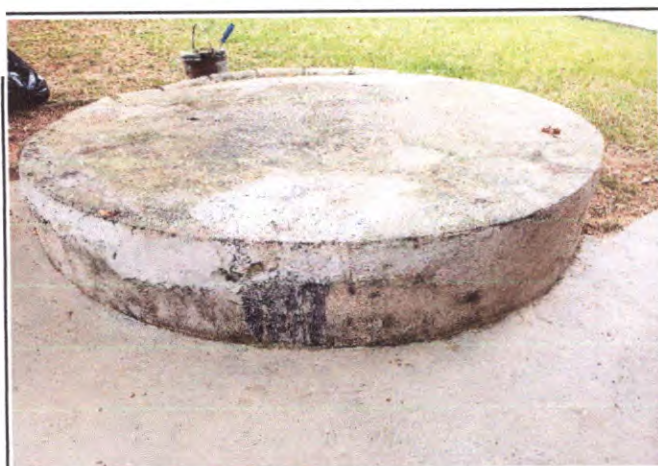
Foto 33: Poço no interior do imóvel.

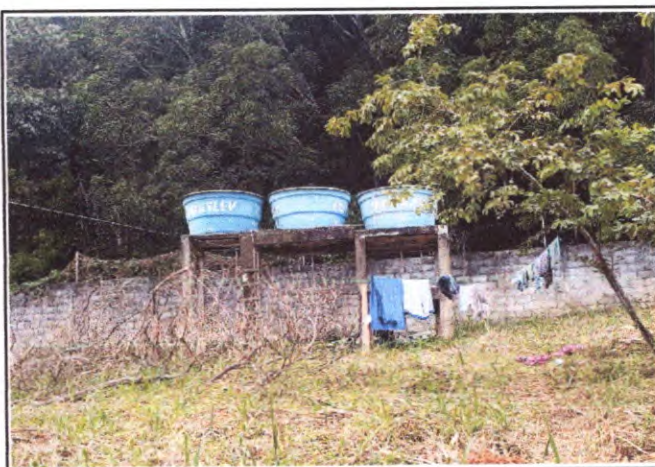
Foto 34: Caixas d'água localizadas na parte posterior do imóvel.

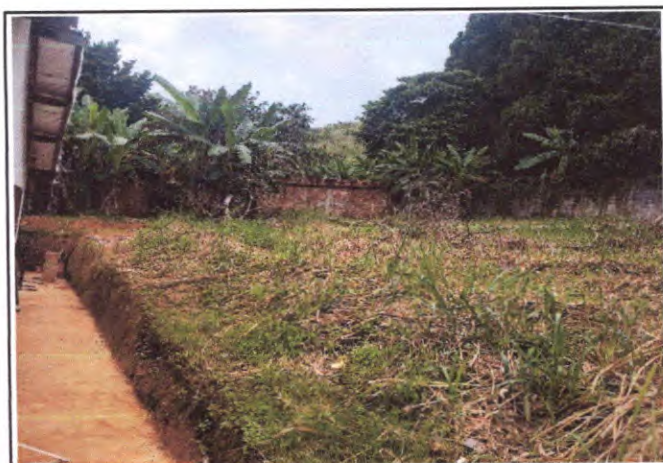
Foto 35: Área localizada na parte posterior do imóvel.

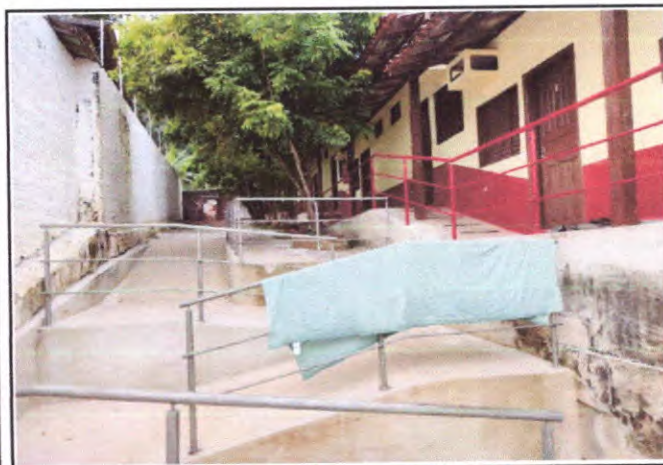
Foto 36: Rampa que dá acesso ao imóvel.
