## PARECER TÉCNICO Nº 01/2018

Este Parecer tem por finalidade informar das condições das instalações prediais em que se encontra o Hospital Municipal Doutor Edilson Paiva de Abreu, sito à Rua João Casa Nova, Bairro Centro, com vista a encaminhamento para as providências para a reforma do estabelecimento supracitado. O Hospital foi construído a princípio para abrigar 80 (oitenta) leitos, entretanto, atualmente funciona com o atendimento direto de 36 (trinta e seis) leitos.

RELATÓRIO HOSPITAL MUNICIPAL DR. EDILSON PAIVA DE ABRE

RELATÓRIO FOTOGRÁFICO

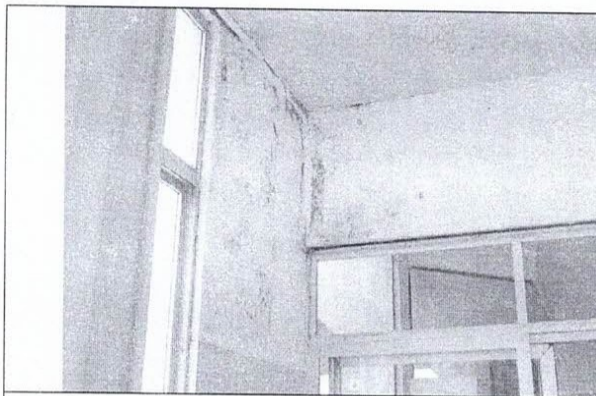
Foto 01: Infiltração entre parede e forro.

| PAVIMENTO<br>TÉRREO | AMBIENTE | SERVÇOS | OBSERVAÇÕES |
|---|---|---|---|
| Ala do<br>Laboratório | Recepção | <ul style="list-style-type: none"><li>• Revisão geral das instalações elétricas;</li><li>• Retirada das infiltrações (entre o forro e a parede)</li><li>• Pintura interna;</li><li>• Revisão e limpeza do forro (PVC);</li><li>• Revisão do telhado;</li><li>• Pintura interna</li></ul> | Segundo informações, as instalações elétricas, além de precárias são bastante antigas. |

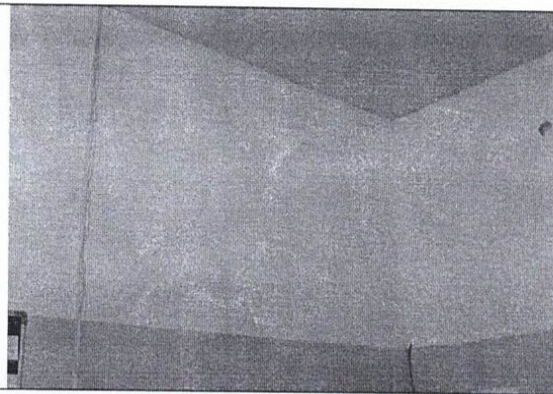
Foto 02: Fissura na parede.

| PAVIMENTO<br>TÉRREO | AMBIENTE | SERVÇOS | OBSERVAÇÕES |
|---|---|---|---|
| | Sala de<br>Informática | <ul style="list-style-type: none"><li>• Revisão e limpeza do forro (PVC);</li><li>• Revisão do telhado;</li><li>• Pintura interna;</li><li>• Retirada de fissura na parede</li></ul> | Apresenta uma fissura de 45° em uma das paredes |

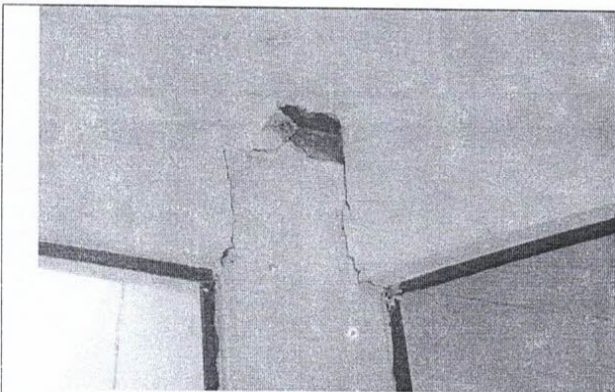
Foto 01: Descolamento do gesso, devido à infiltração.

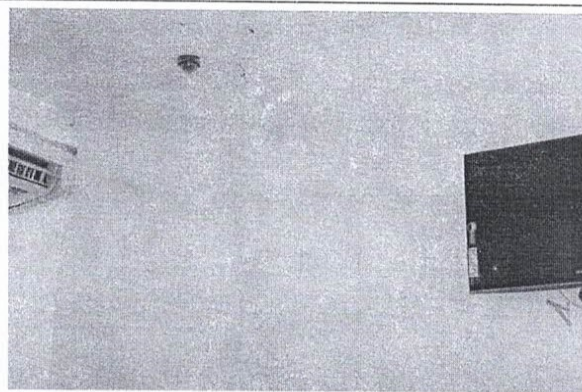
Foto 02: fissura na parede.

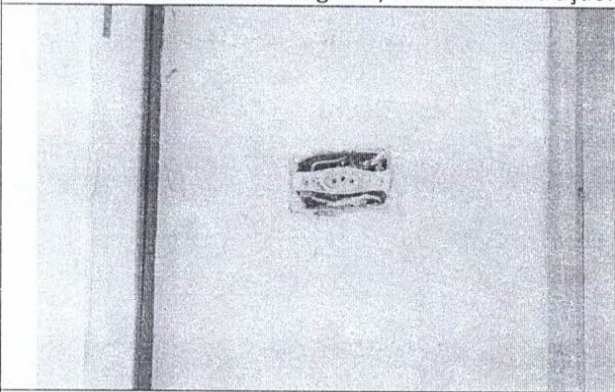
Foto 03: ponto elétrico sem proteção.

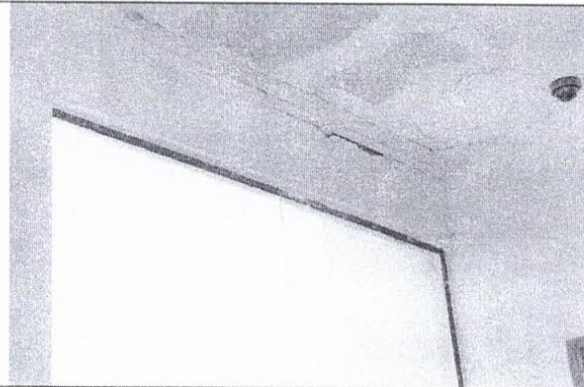
Foto 04: infiltração no forro e parede.

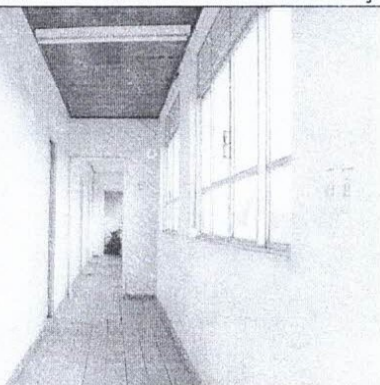
Foto 03: Forro em madeira falta de pontos elétricos.

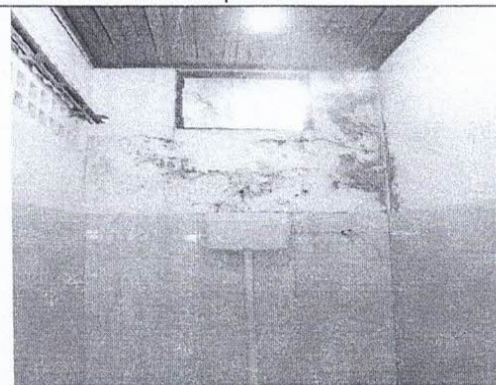
Foto 04: Banheiro dos usuários com infiltração.

| PAVIMENTO<br>TÉRREO | AMBIENTE | SERVÇOS | OBSERVAÇÕES |
|---|---|---|---|
| | Banheiros | <ul style="list-style-type: none"><li>• Revisão e pintura do forro (em madeira);</li><li>• Pintura interna;</li><li>• Reparos e pintura em esquadrias</li><li>• Revisão das instalações hidrossanitárias</li><li>• Colocação de revestimento cerâmico em todas as paredes</li></ul> | Os banheiros se encontram em PÉSSIMAS condições necessitando de uma reforma completa, |

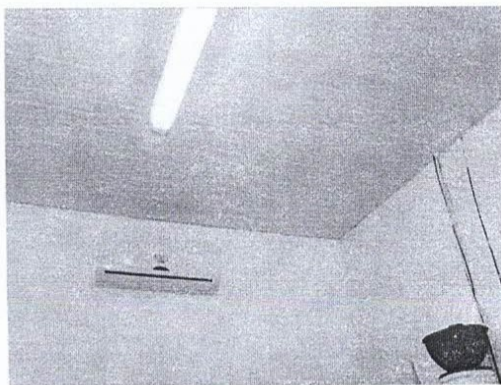
Foto 01: forro da sala do administrativo com infiltração

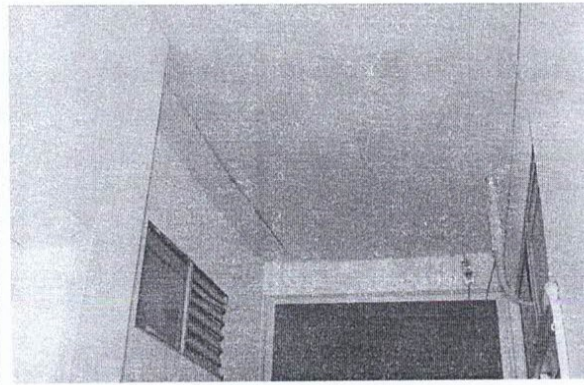
Foto 02: Área de circulação da administração, forro com infiltração.

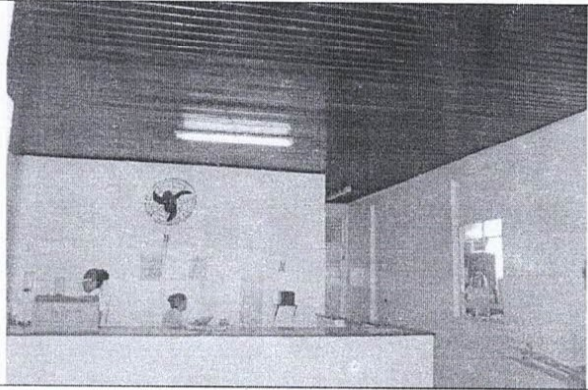
| Foto 01: forro em madeira precisando de revisão e pintura. | Foto 02: Área de circulação do posto de enfermagem apresentando pouca iluminação, precisando de mais pontos de iluminação. |

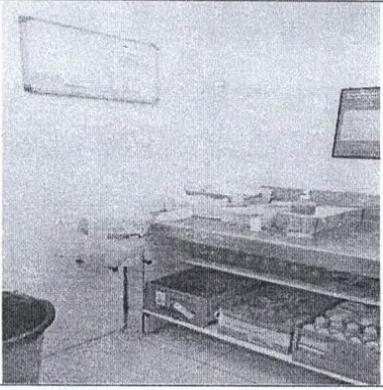
| Foto 03: fazer limpeza geral e refazer a pintura. | Foto 04: revisar pontos elétricos. |

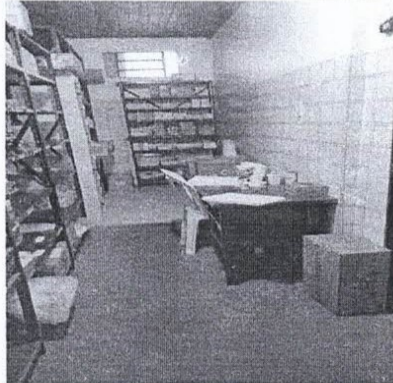
| Foto 01: piso cerâmico a ser trocado. | Foto 02: precisa de revisão elétrica com instalação de Split. |

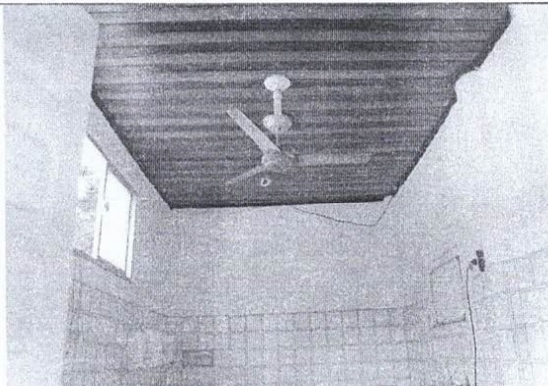
| Foto1: Forro apresentando infiltração, revestimento cerâmico da parede apresentando alguns Deslocamento e a parte elétrica apresenta cabos e tomadas expostos. | Foto2: Piso cerâmico a ser rebaixado para uma melhor acessibilidade para as gestantes. |

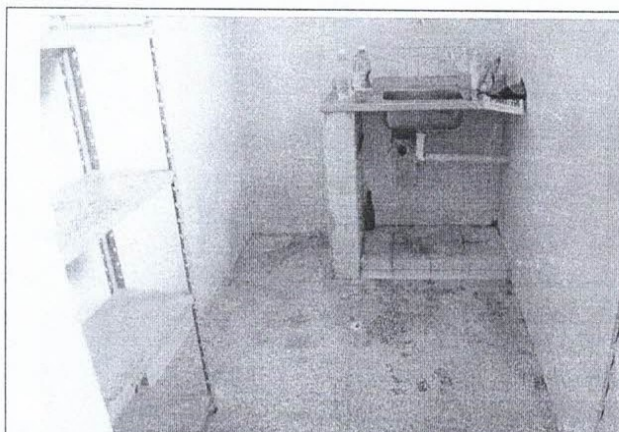
Foto1: apresenta sujeira e manchas no piso e no revestimento cerâmico, vazamento no ponto hidráulico.

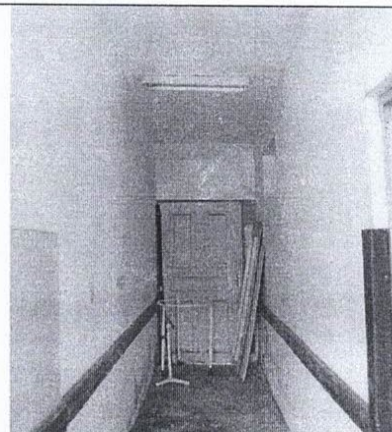
Foto2: Área de circulação do centro cirúrgico, piso sujo e manchado assim como a pintura da parede e das esquadrias, pontos elétricos precisando de revisão.

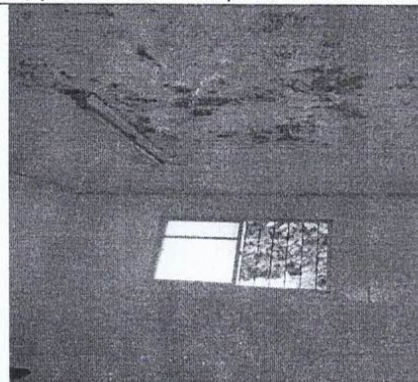
Foto 04: Infiltração na laje de ferro.

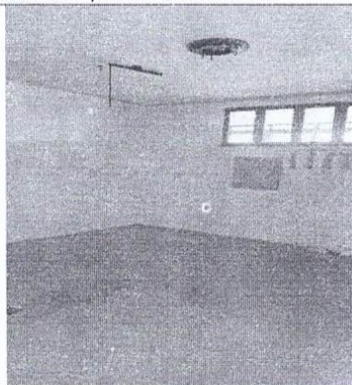
Foto 05: Sala de cirurgia A. Piso precisando de limpeza, reparos na pintura e revisão na parte elétrica.

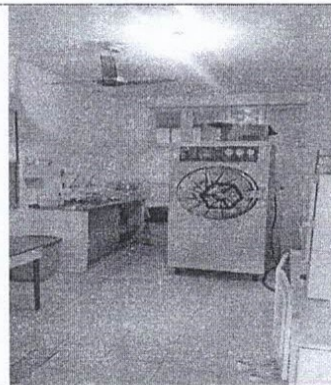
Foto 06: Sala de esterilização. Revisão de piso cerâmico, de pontos elétricos.

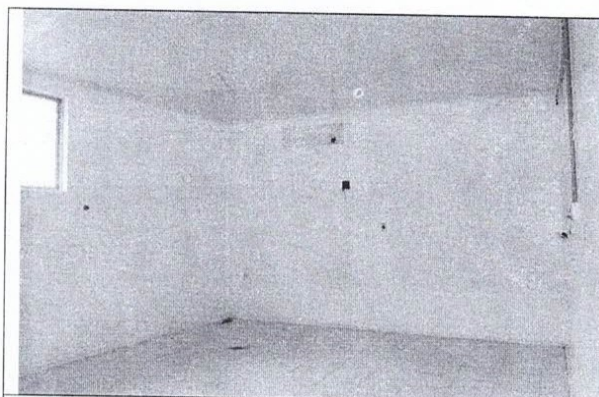
Foto 01: fazer limpeza, revisão elétrica e refazer a pintura.

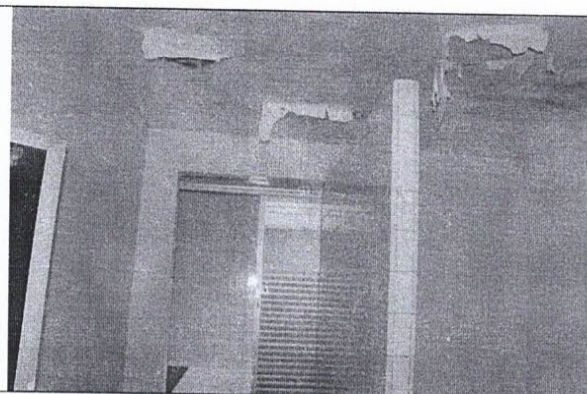
Foto 02: Infiltração na laje de forro, provocando Desplacamento de massa e pintura, revisar cobertura e refazer o emassamento e pintura, assim como a limpeza geral.

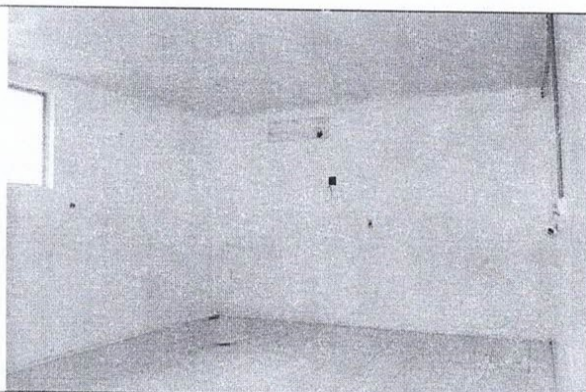
Foto 03: falta de limpeza geral, falta de pontos elétricos e pintura.

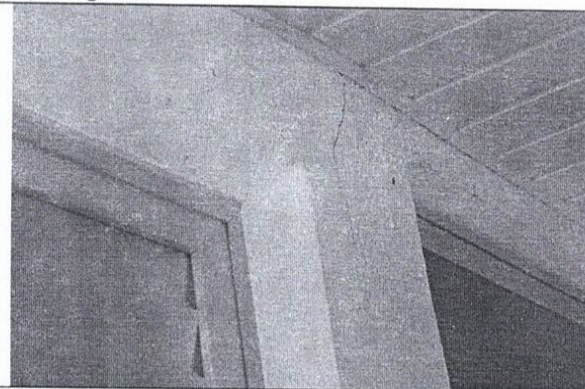
Foto 04: fissura na parede.

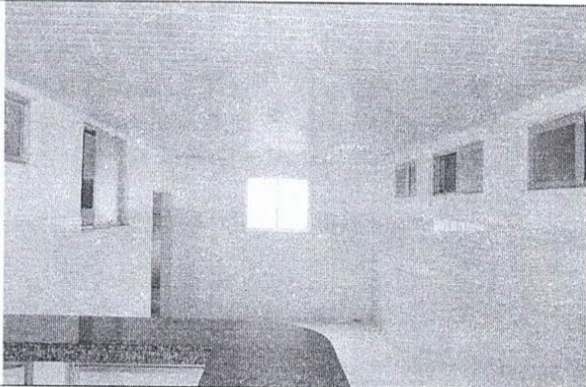
Foto 05: posto de enfermagem do centro Obstétrico se encontra em boas condições, necessitando apenas de limpeza do forro, piso e retoques na pintura.

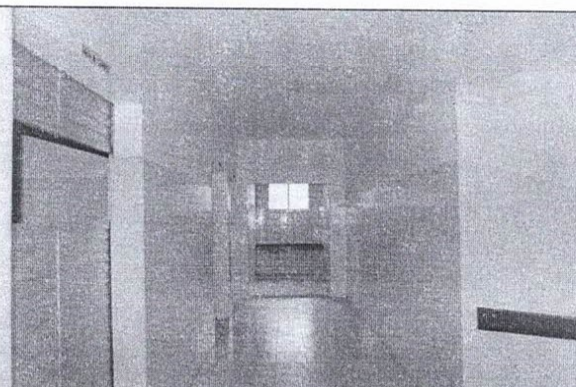
Foto 06: Área de circulação do cetro obstétrico apresenta boas condições, precisa de reparos na pintura e limpeza no forro e piso.

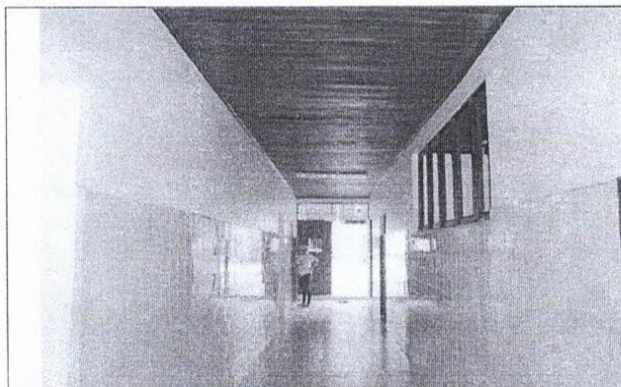
Foto 01: precisando de revisão e pintura no forro, assim como revisão nos pontos elétricos e se possível acrescentar mais pontos de iluminação.

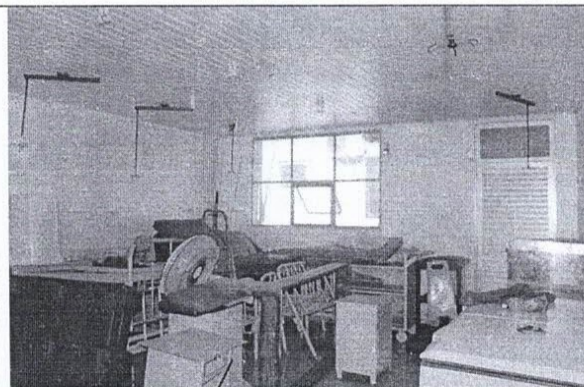
Foto 02: enfermaria desativada, servindo de armazenamento de materiais e equipamentos. Precisa de uma nova pintura, limpeza do forro, revisão elétrica e hidráulica e sanitária.

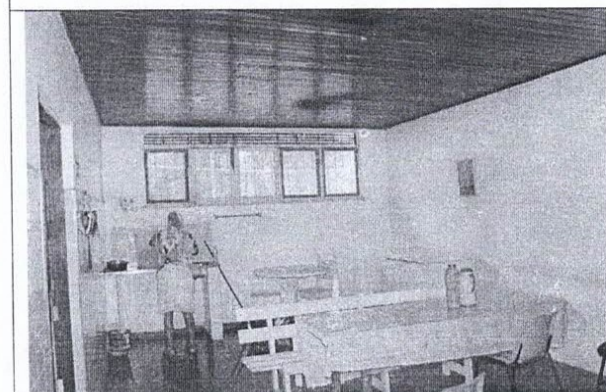
Foto 05: refeitório precisando de revisão no forro, elétrica, se possível troca de piso cerâmico, pintura de parede e do forro na cor branca.

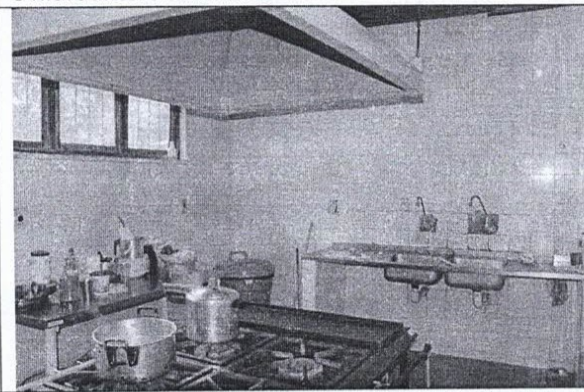
Foto 06: cozinha precisando de revisão hidráulica, elétrica e na cerâmica da parede, limpeza do forro e se possível à troca do revestimento cerâmico.

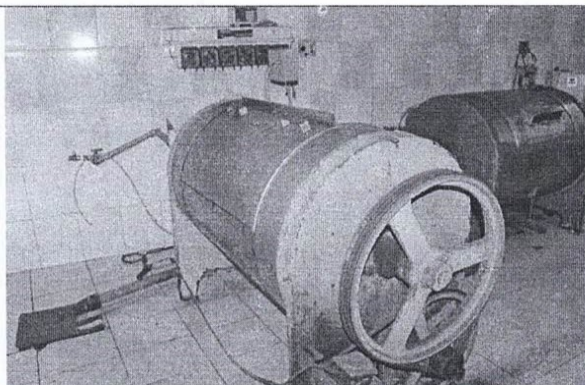
Foto 01: Lavanderia, não apresenta condições de uso, atualmente desativada. Preciso de uma reforma geral.

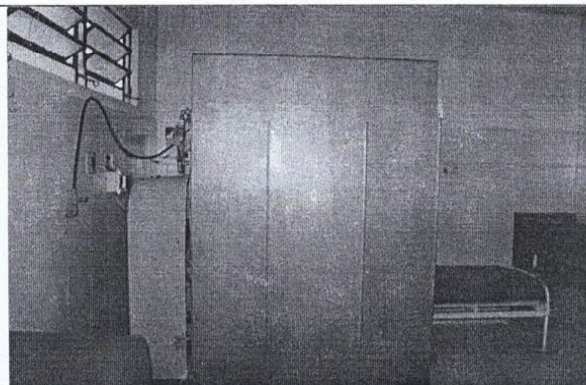
Foto 02: Lavanderia, não apresenta condições de uso, atualmente desativada. Preciso de uma reforma geral.

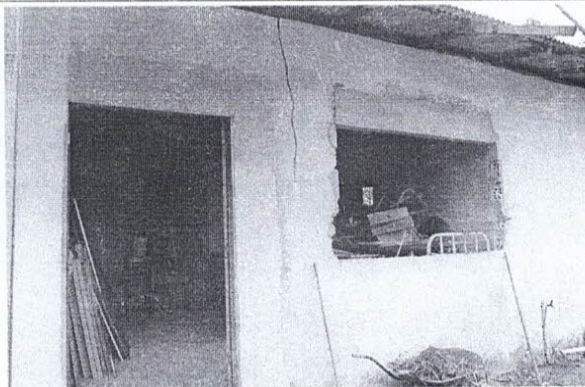
Foto 03: anexo a lavanderia onde estava previsto ser a cozinha e o refeitório, não foi concluído.

| | Anexo Lavanderia | <ul style="list-style-type: none"><li>• Encontra-se apenas com alvenaria rebocada e cobertura, faltam a parte elétrica e a parte hidrossanitária, instalação do forro, emassamento e pintura interna e externa, assentamento de piso cerâmico, colocação de acabamento, revestimento, esquadrias, louças em geral.</li></ul> | Futuras instalações de nova cozinha e refeitório. Obra não finalizada.<br><br>É necessária a conclusão dos serviços. |

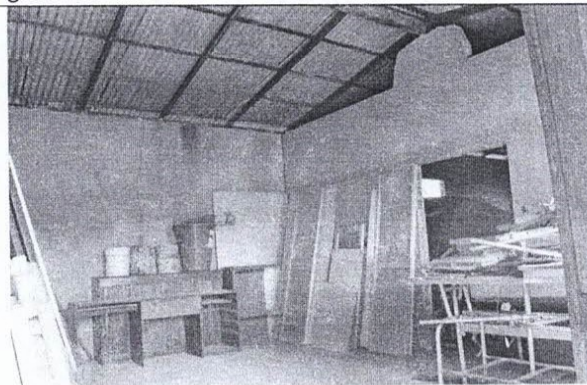
Foto 04: Área interna do anexo da lavanderia inacabado.

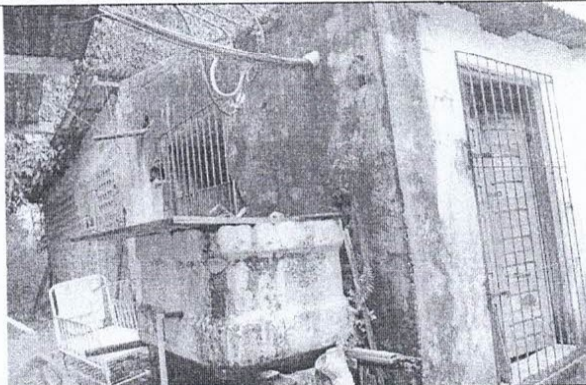
| | Casa de Força | <ul style="list-style-type: none"><li>• Reforma geral e completa</li></ul> | Necessita de uma reforma geral, pois a estrutura do mesmo se encontra em situação bastante precária trazendo <b>RISCO DE VIDA</b> |

Foto 05: casa de força, estrutura comprometida apresentando perigo aos funcionários. Necessitando de uma reforma geral.

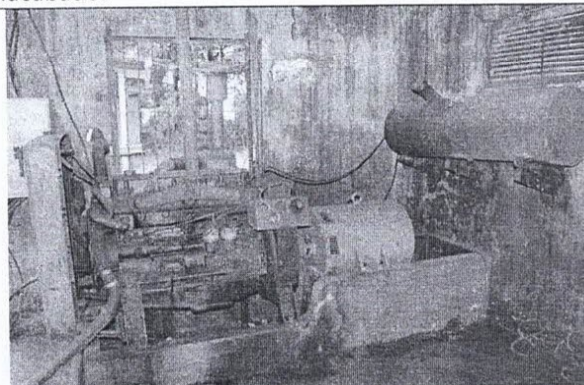
Foto 06: gerador exposto, a chuva, sem nem uma proteção, parte elétrica bastante comprometida. Preciso de ser refeito todo sistema elétrico.

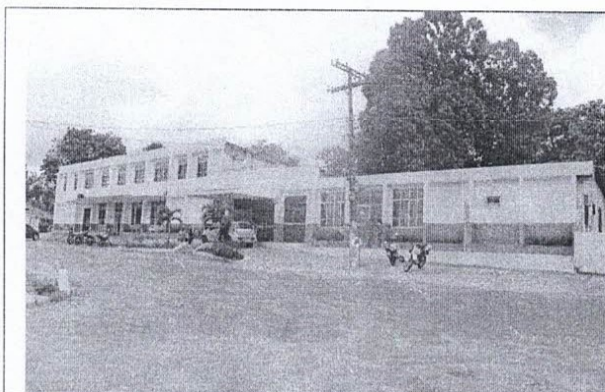
Foto 07: fachada do hospital apresenta boa aparência. Necessitado apenas de alguns reparos na pintura.

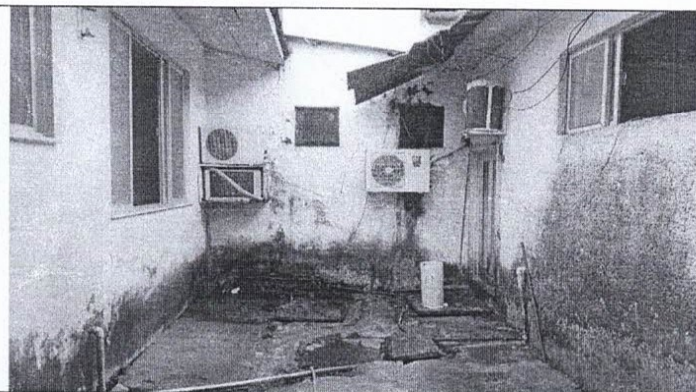
Foto 08: área externa precisando de reparos e pintura.

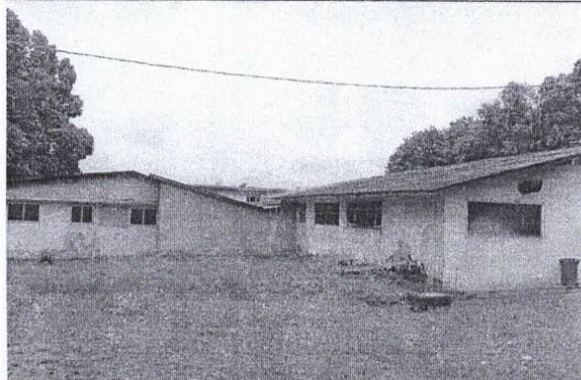
Foto 10: área externa faltando acabamento.

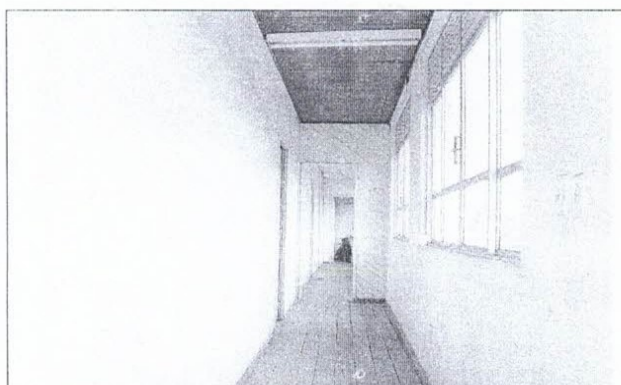
Foto 01: Área de circulação do pavimento superior. Piso em madeira precisando de revisão e troca, forro em madeira precisando de revisão e pintura e se possível troca das divisórias.

| PAVIMENTO SUPERIOR | AMBIENTE | SERVIÇOS | OBSERVAÇÕES |
|---|---|---|---|
| Pavimento Superior | Circulação | <ul style="list-style-type: none"><li>• Revisão e limpeza do forro (PVC);</li><li>• Pintura interna;</li><li>• Revisão do telhado, com retirada de infiltrações;</li><li>• Reparos e pintura em esquadrias</li><li>• Revisão Geral das Instalações Elétricas;</li><li>• Revisão Geral do piso em madeira, com troca de peças de madeira onde for necessário (verificar se a laje é em concreto);</li><li>• Limpeza em geral</li></ul> | . Verificar a possibilidade de substituição das paredes em madeira por divisórias em aço e compensado naval. Revisão de forro e telhado. Necessita de limpeza geral. Retirada das infiltrações de telhado |

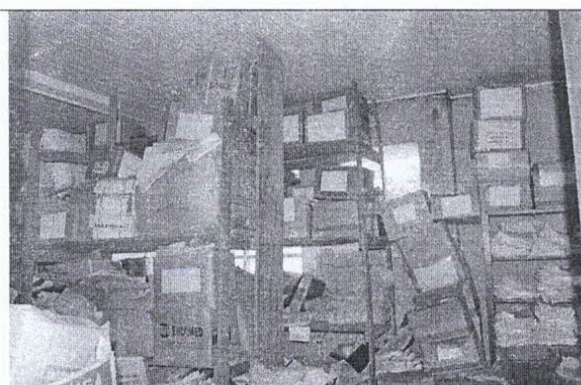
Foto 02: salas do pavimento superior servindo de arquivo, apresentando infiltrações entre o forro e parede.

| PAVIMENTO SUPERIOR | AMBIENTE | SERVIÇOS | OBSERVAÇÕES |
|---|---|---|---|
| | Salas (depósitos) | <ul style="list-style-type: none"><li>• Revisão e limpeza do forro (PVC);</li><li>• Pintura interna;</li><li>• Revisão do telhado, com retirada de infiltrações;</li><li>• Reparos e pintura em esquadrias;</li><li>• Substituição das paredes em madeira por divisórias em aço e compensado naval;</li><li>• Revisão Geral das Instalações Elétricas;</li><li>• Revisão Geral do piso em madeira, com troca de peças de madeira onde for necessário (verificar se a laje é em concreto);</li><li>• Limpeza em geral</li></ul> | |
