**LAUDO DE VISTORIA - ALUGUEL**

SETOR/SECRETARIA:	SECRETARIA MUNICIPAL DA MULHER - SEMMU
-------------------	--

<b>IDENTIFICAÇÃO DO IMÓVEL</b>
<b>LOCALIZAÇÃO:</b> Avenida Inglaterra, nº 277, bairro Novo Horizonte. Parauapebas- Pará.
<b>COORDENADAS (GOOGLE):</b> 6°03'26.6"S 49°53'32.1"W
<b>ÁREA DO TERRENO:</b> 270 m <sup>2</sup>

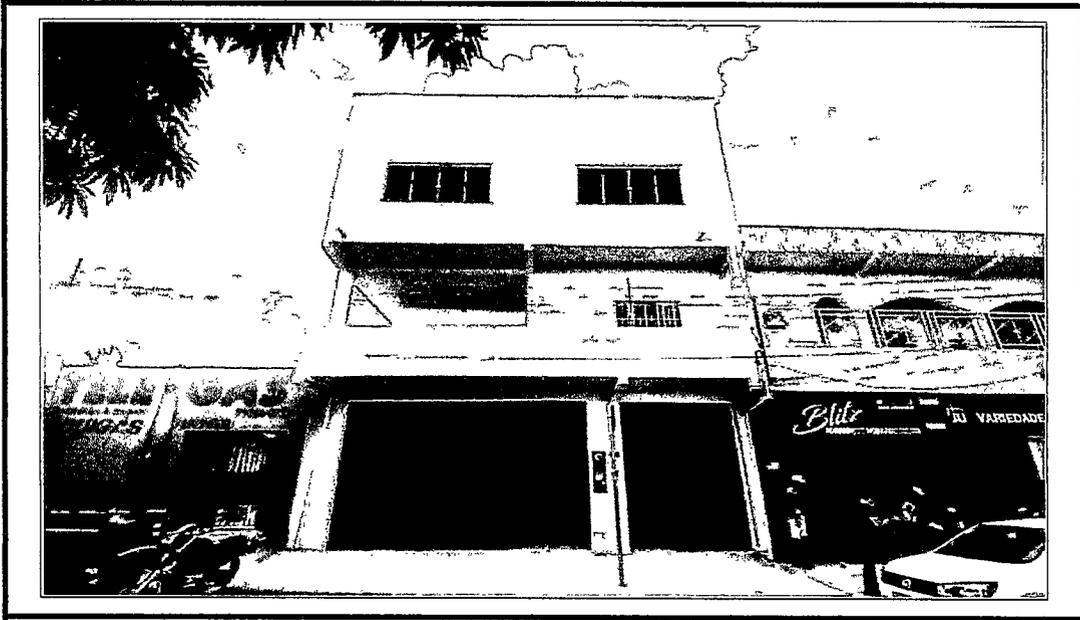
Foto 01: Fachada da edificação.

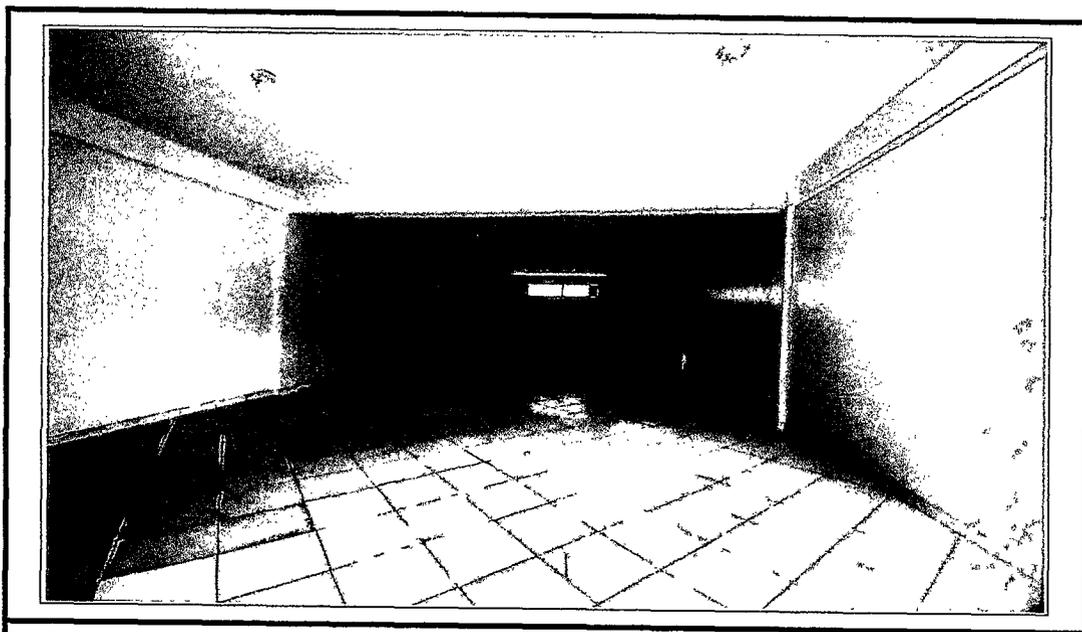
Foto 03: Salão localizado no pavimento térreo.

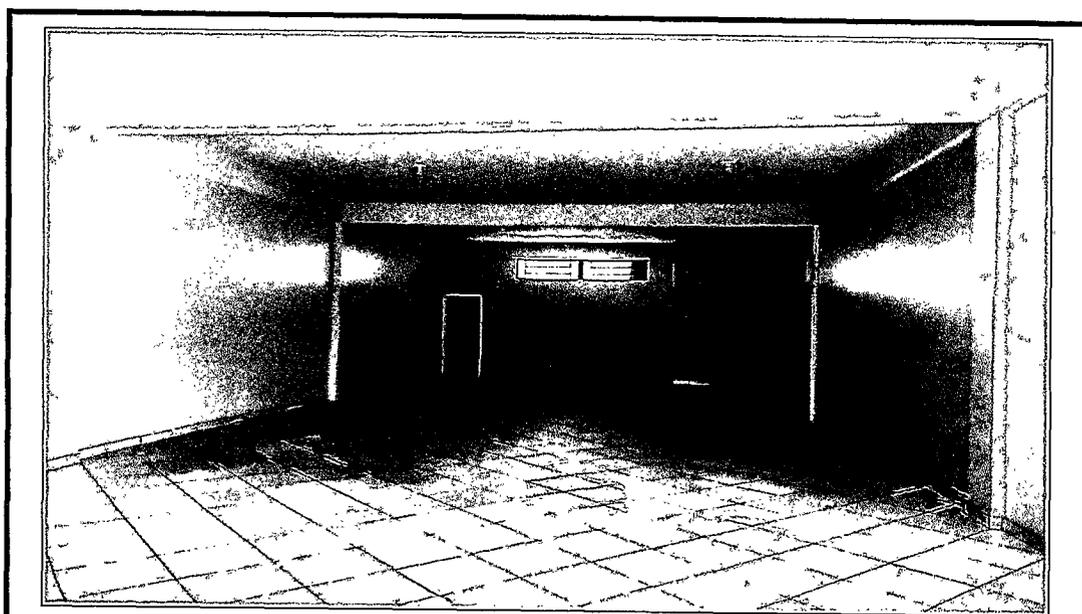
Foto 04: Salão localizado no pavimento térreo.

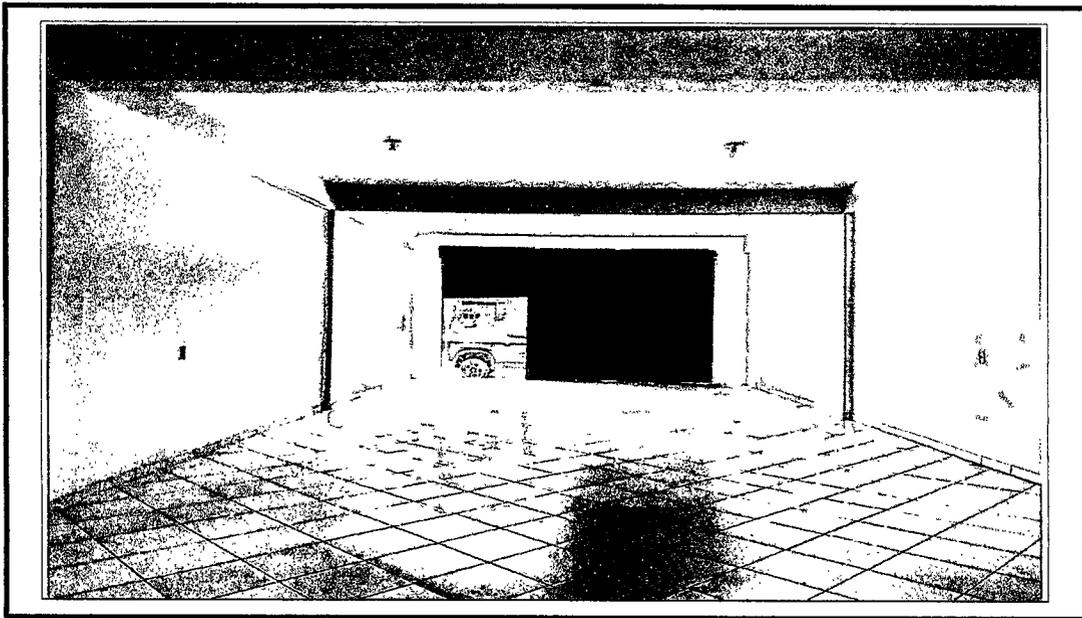
Foto 05: Salão localizado no pavimento térreo.

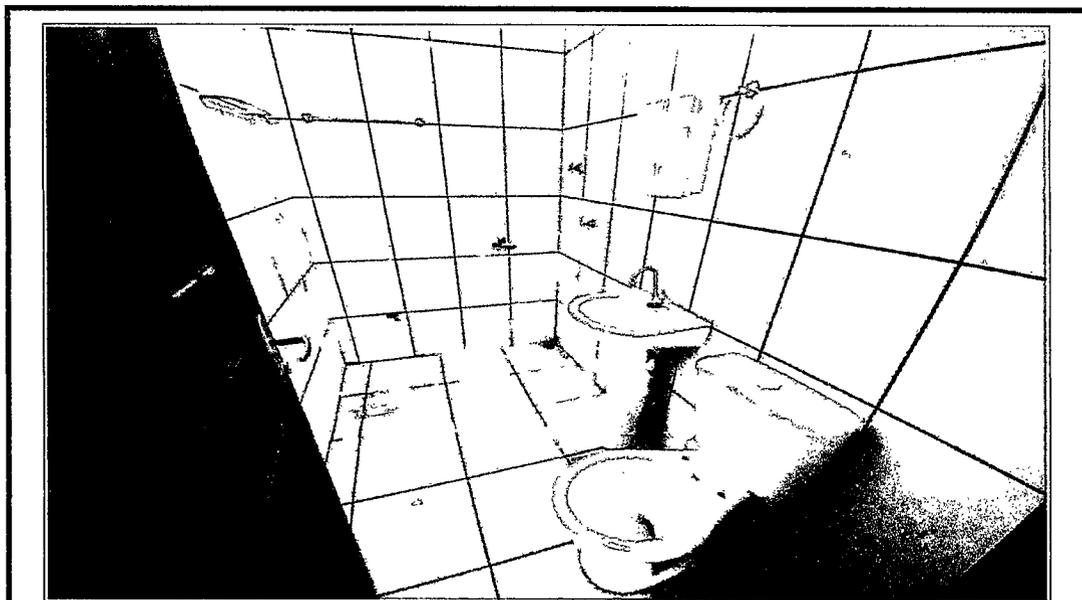
Foto 06: Banheiro comum localizado no interior do salão do pavimento térreo.

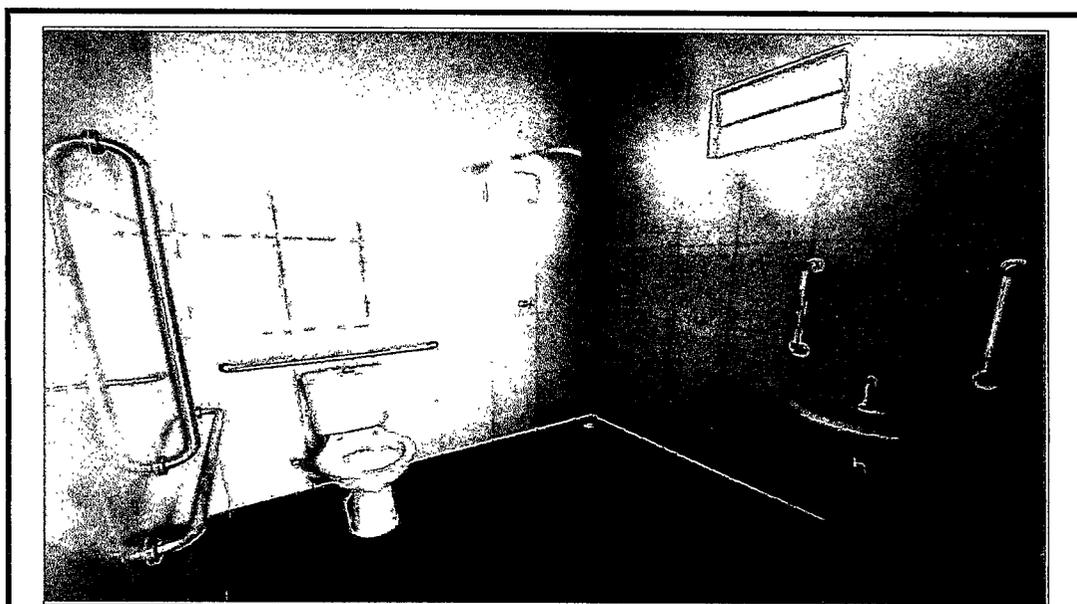
Foto 08: Banheiro PcD atendendo às normas de acessibilidade.

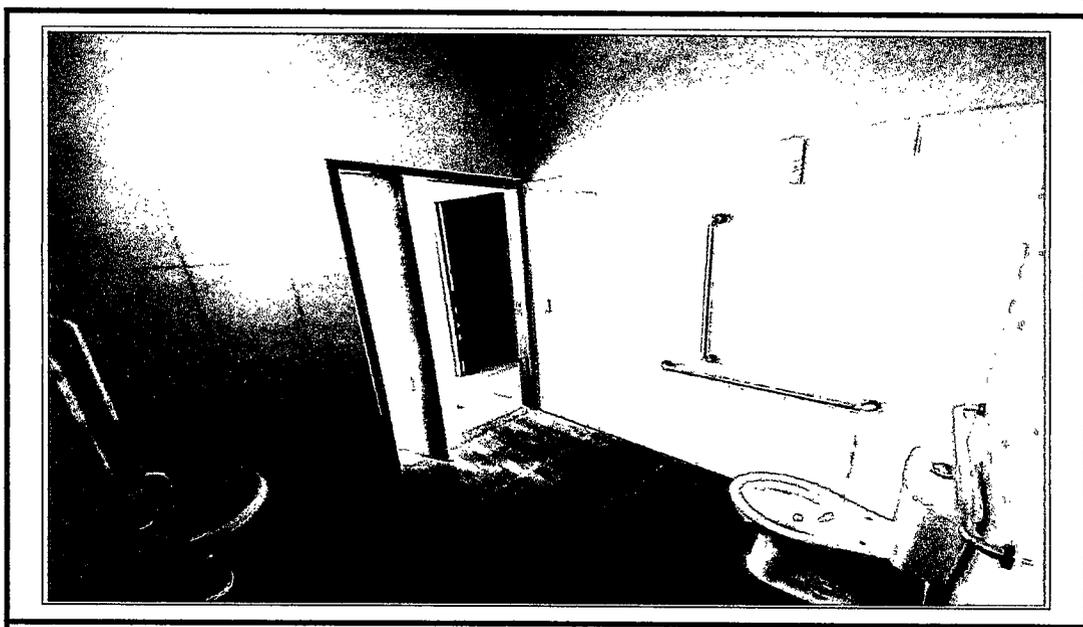
Foto 09: Banheiro PcD atendendo às normas de acessibilidade.

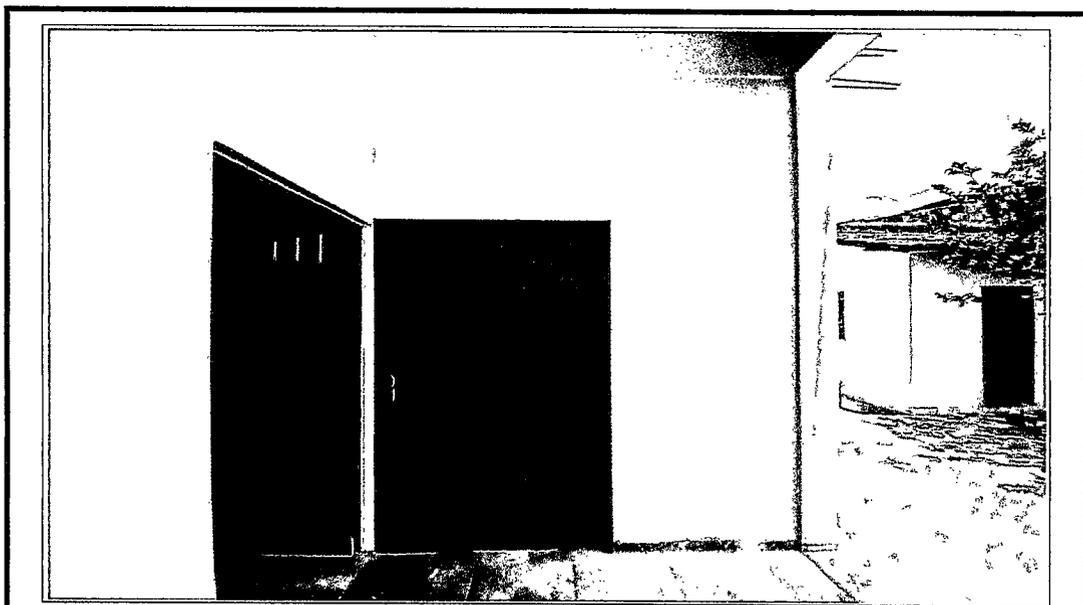
Foto 10: Porta do banheiro PcD atendendo às normas de acessibilidade.

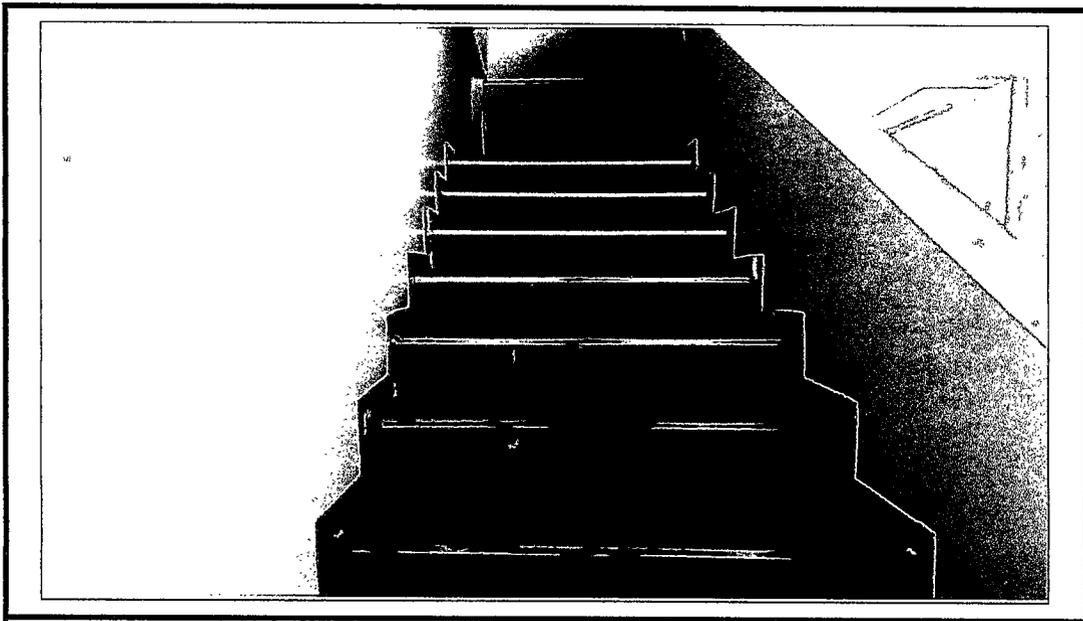
Foto 11: Escada que possibilita o acesso do pavimento térreo ao primeiro pavimento.

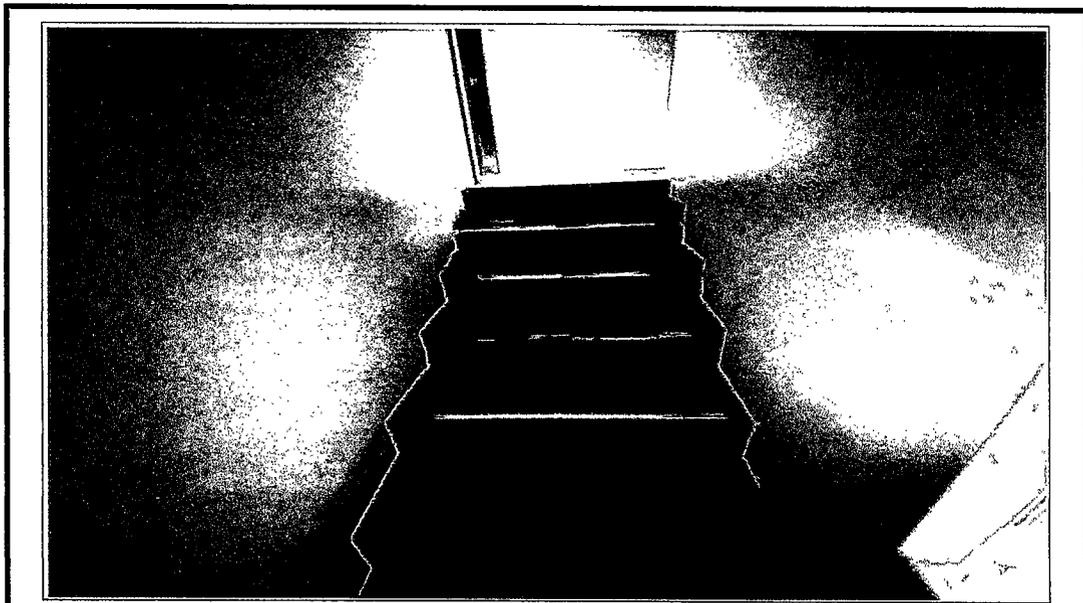
Foto 12: Escada que possibilita o acesso do pavimento térreo ao primeiro pavimento.

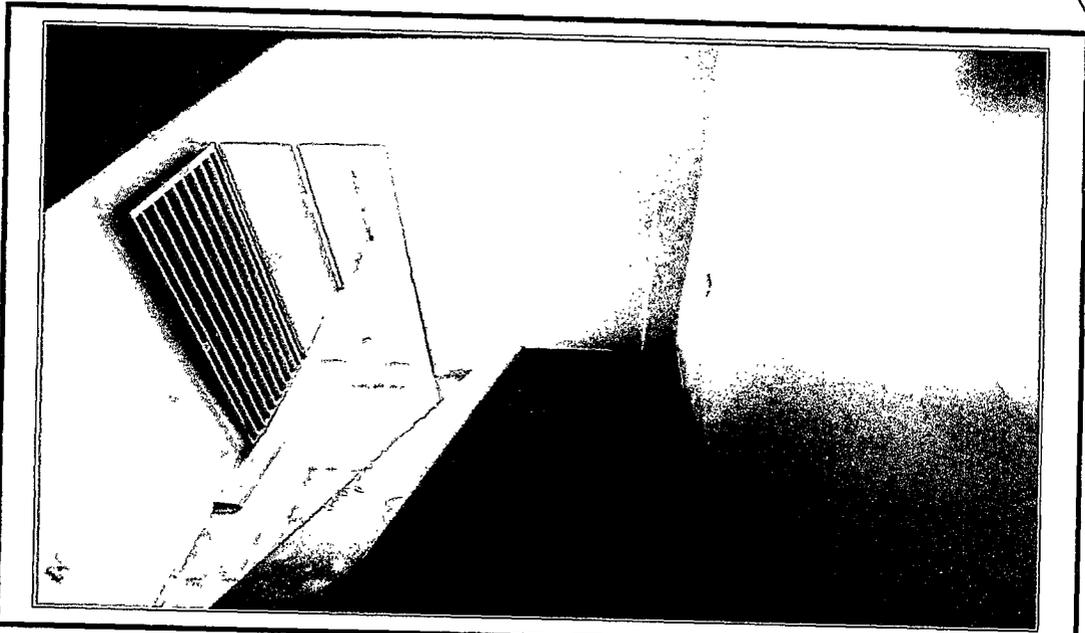
Foto 13: Escada que possibilita o acesso do pavimento térreo ao primeiro pavimento.

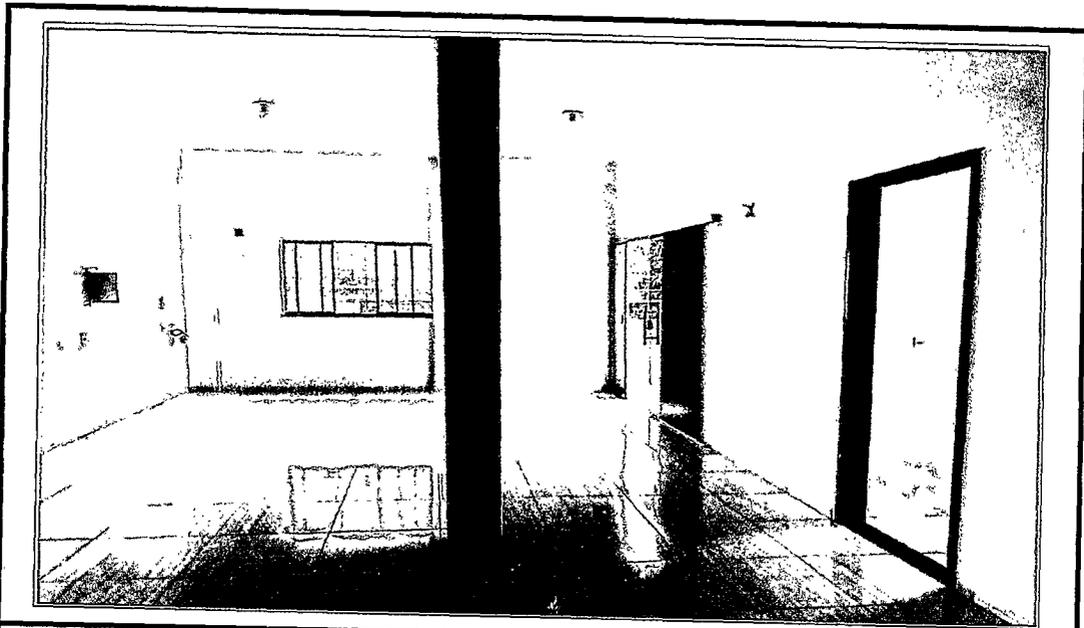
Foto 14: Antessala localizada no primeiro pavimento.

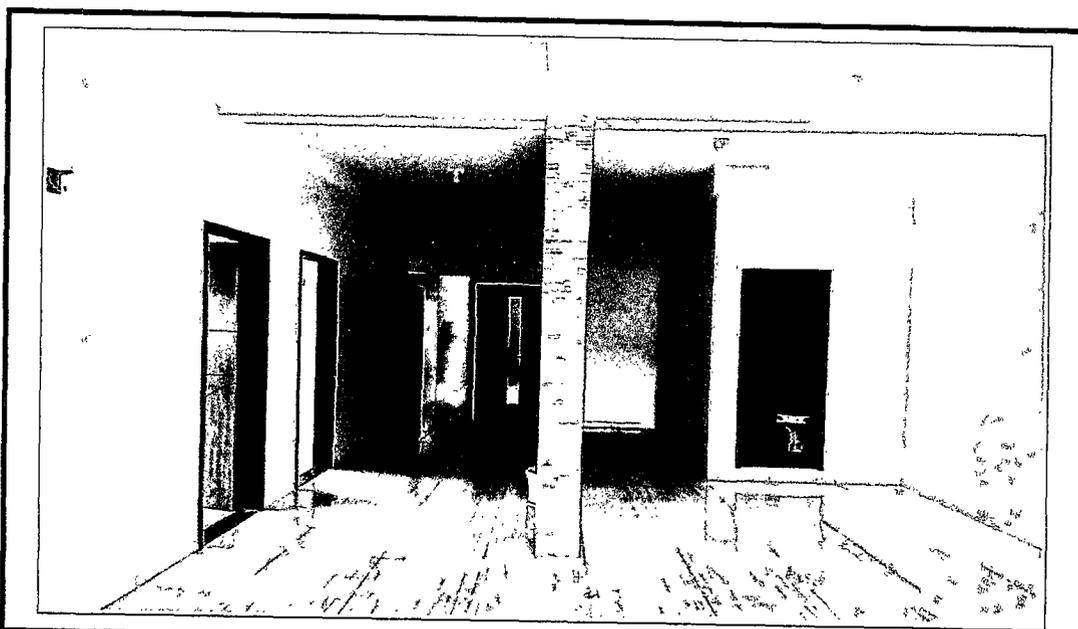
Foto 15: Antessala localizada no primeiro pavimento.

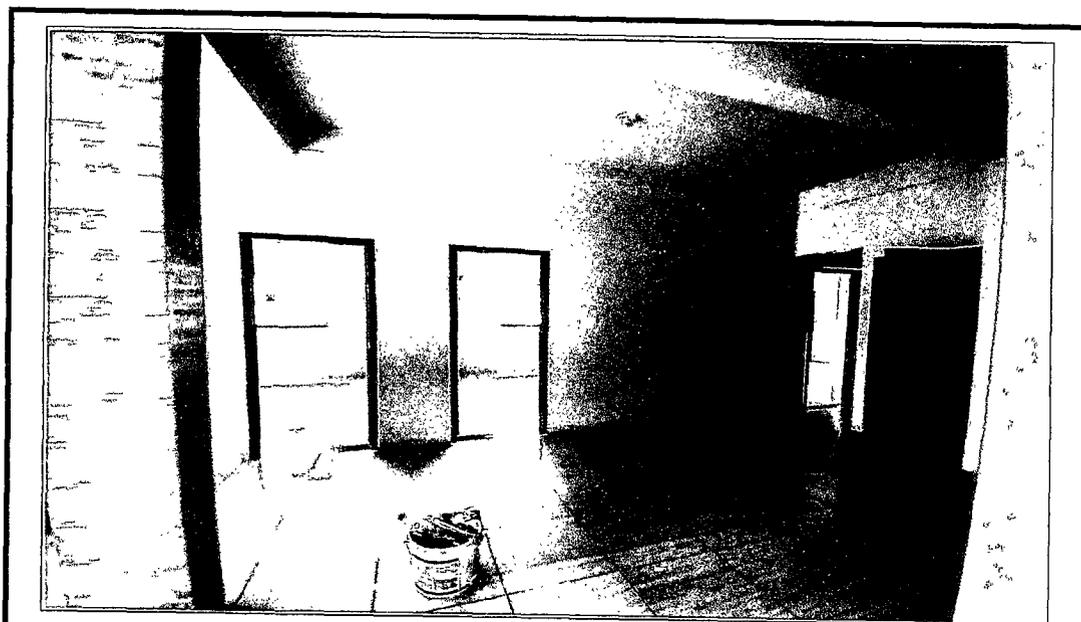
Foto 16: Antessala localizada no primeiro pavimento.

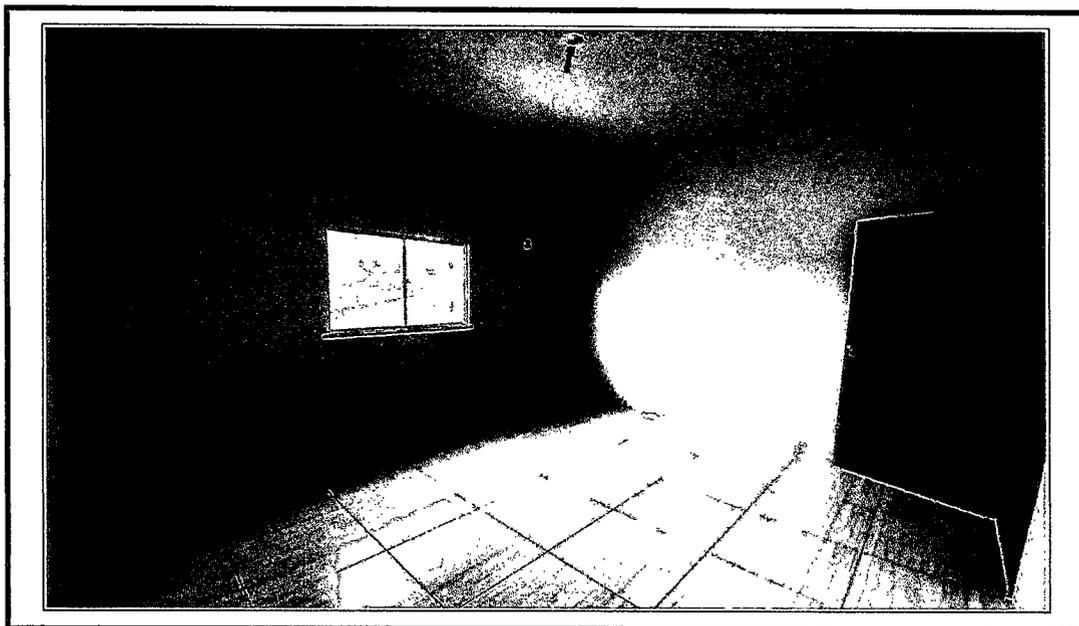
Foto 17: Sala 01 localizada no primeiro pavimento.

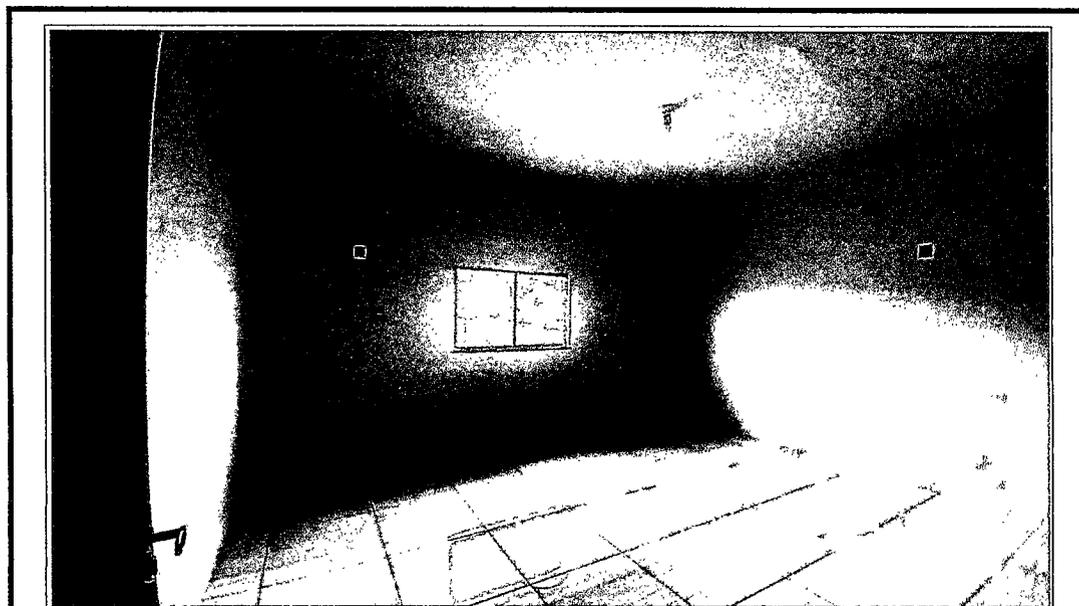
Foto 18: Sala 02 localizada no primeiro pavimento.

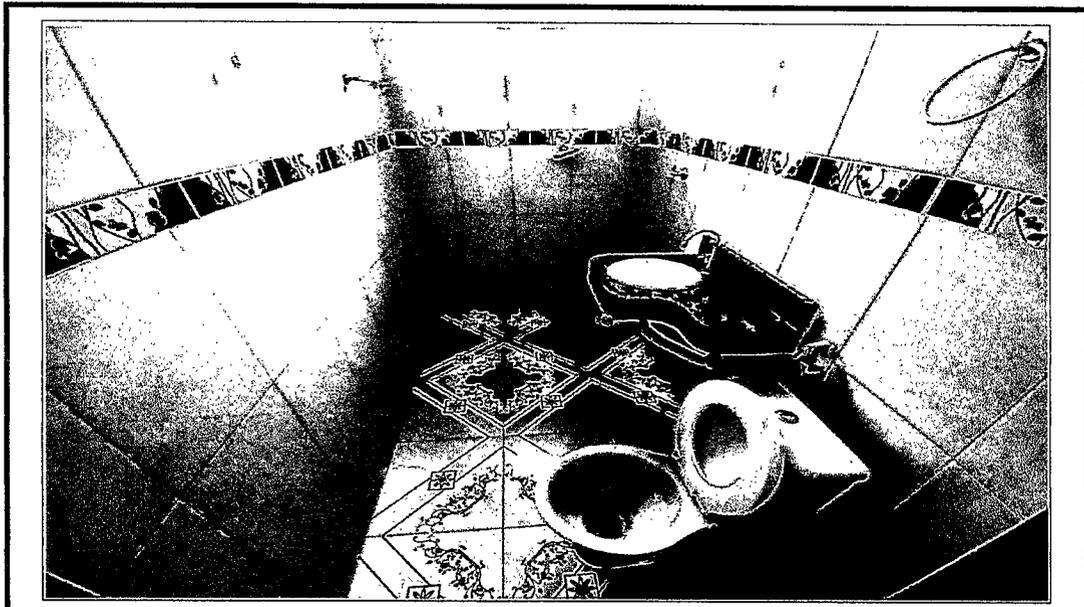
Foto 21: Banheiro comum localizado no interior da sala 03 do primeiro pavimento.

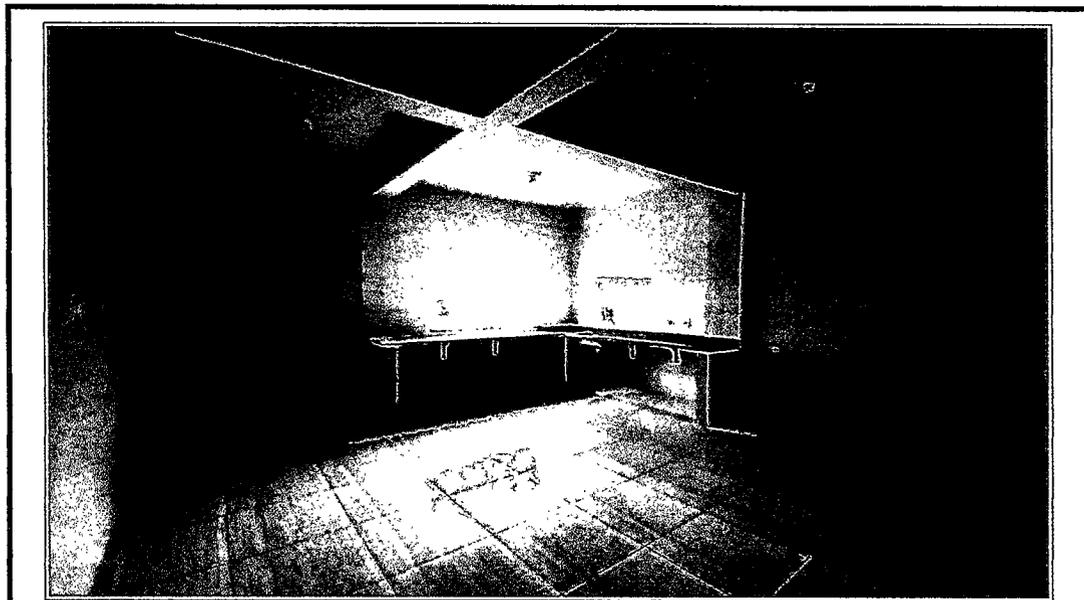
Foto 22: Cozinha localizada no primeiro pavimento.

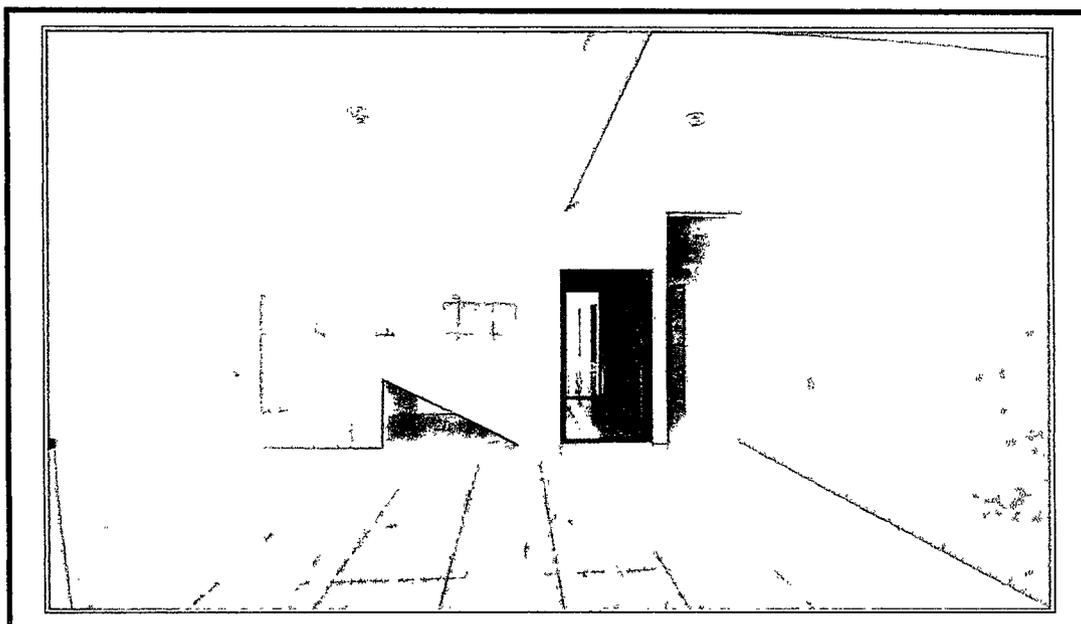
Foto 23: Cozinha localizada no primeiro pavimento.

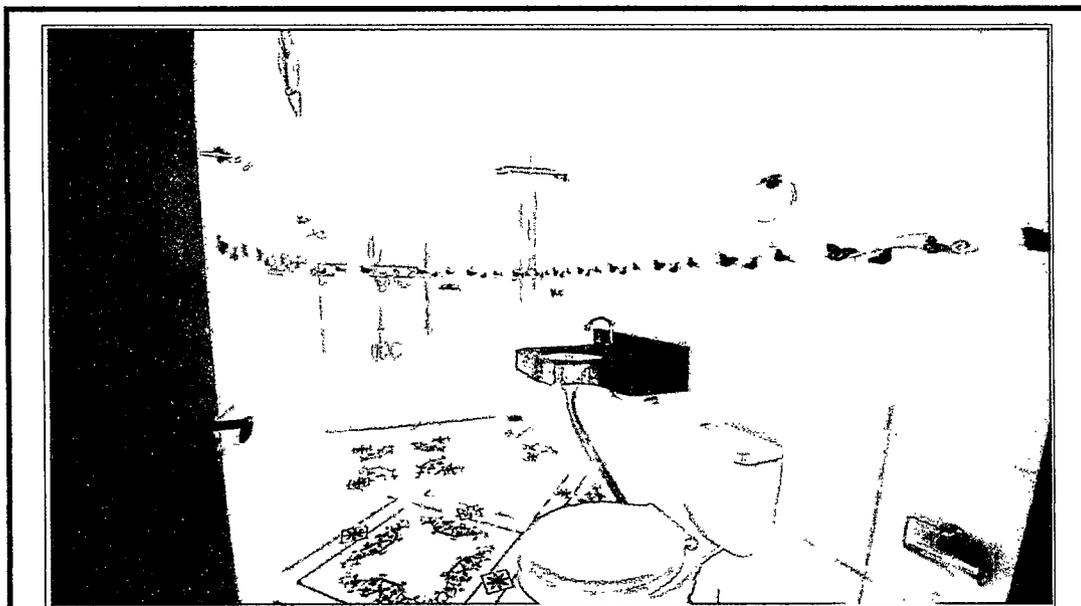
Foto 24: Banheiro comum localizado no primeiro pavimento.

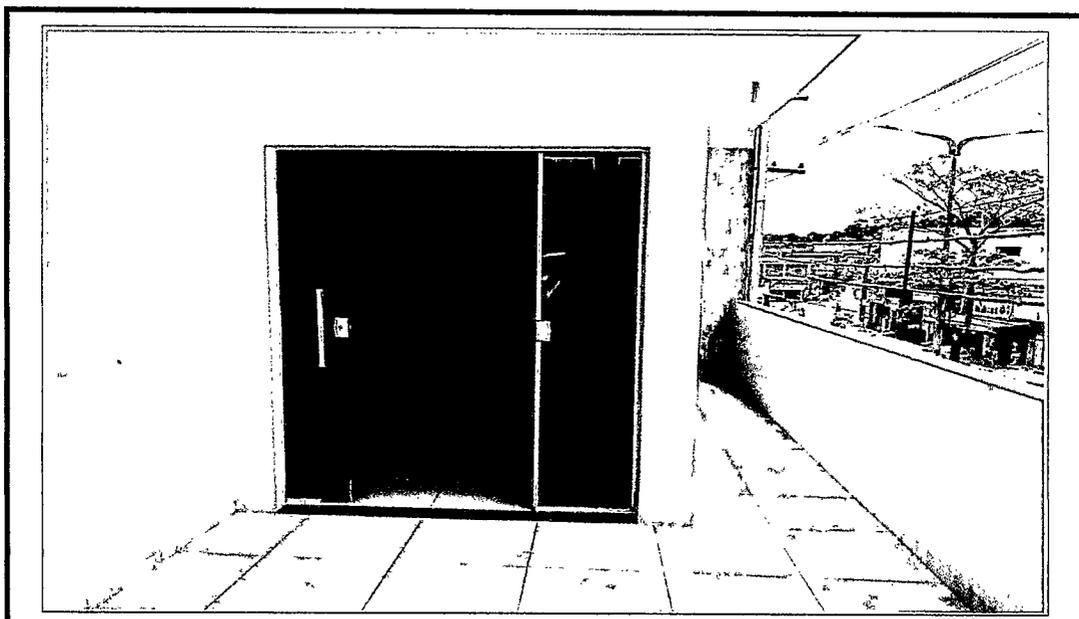
Foto 25: Varanda localizada no primeiro pavimento.

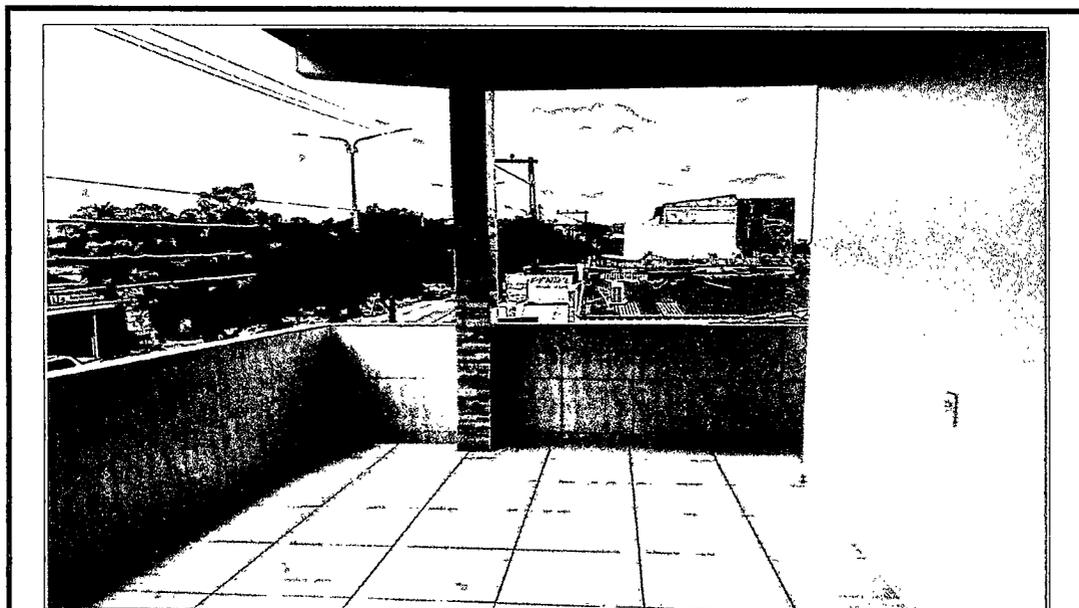
Foto 26: Varanda localizada no primeiro pavimento.

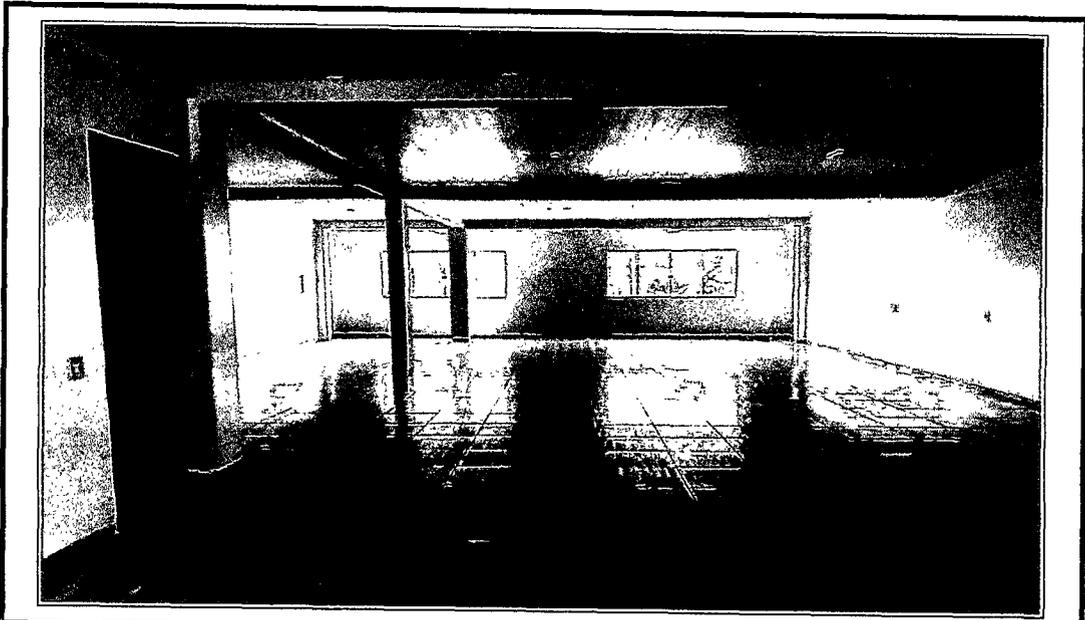
Foto 29: Salão localizado no segundo pavimento.

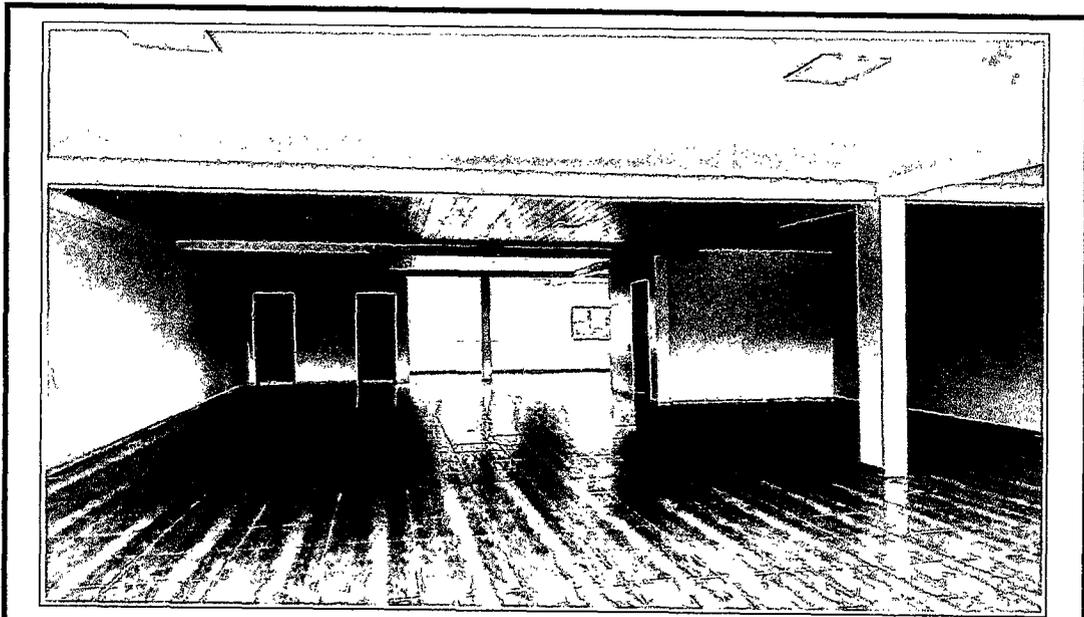
Foto 30: Salão localizado no segundo pavimento.

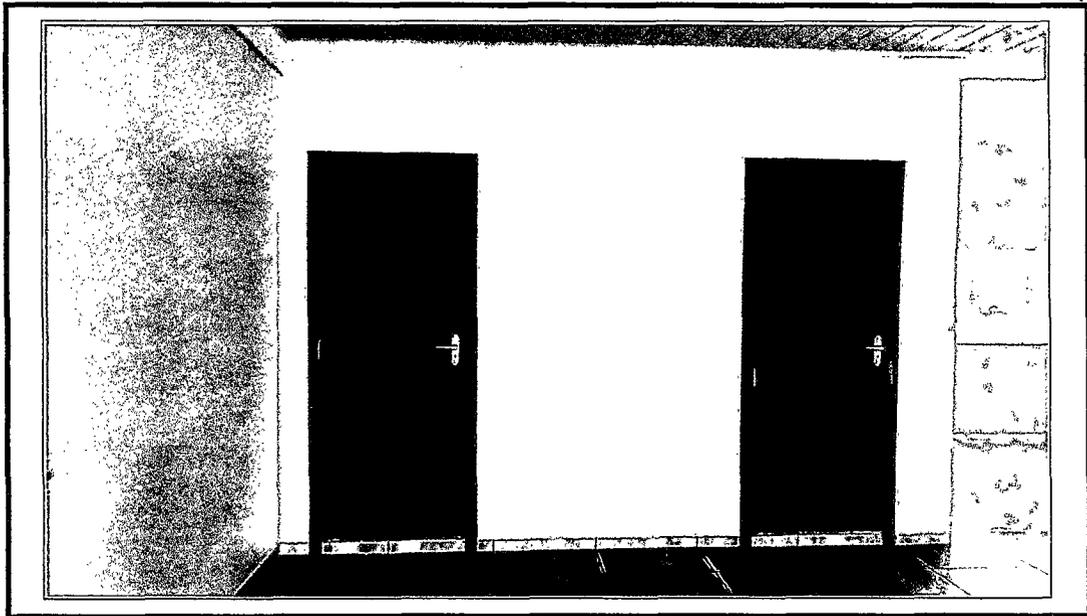
Foto 31: Banheiros comuns localizados no segundo pavimento.

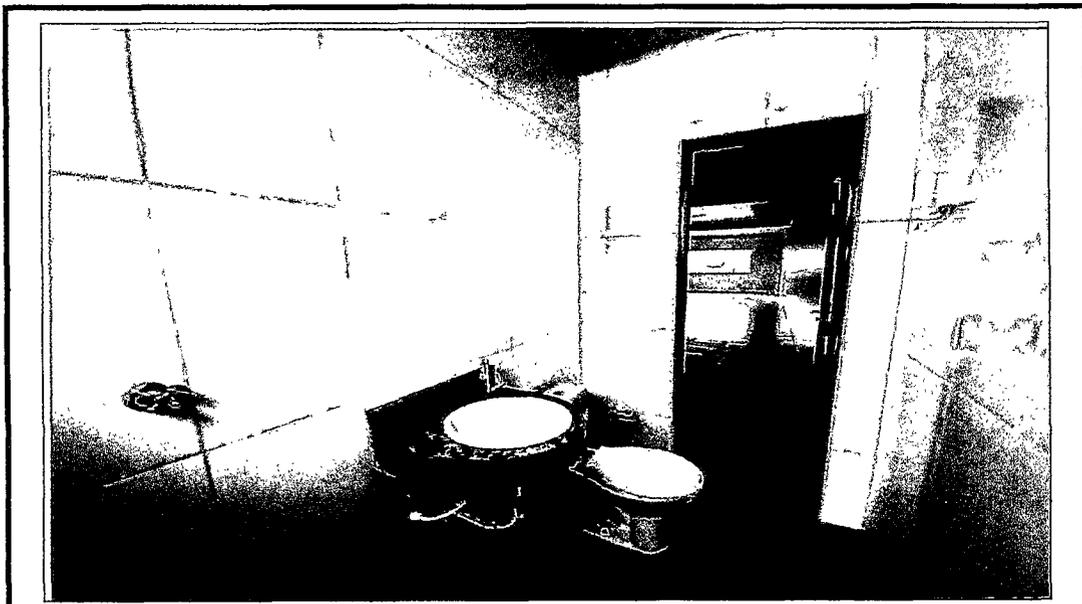
Foto 32: Banheiro comum 01 localizado no segundo pavimento.

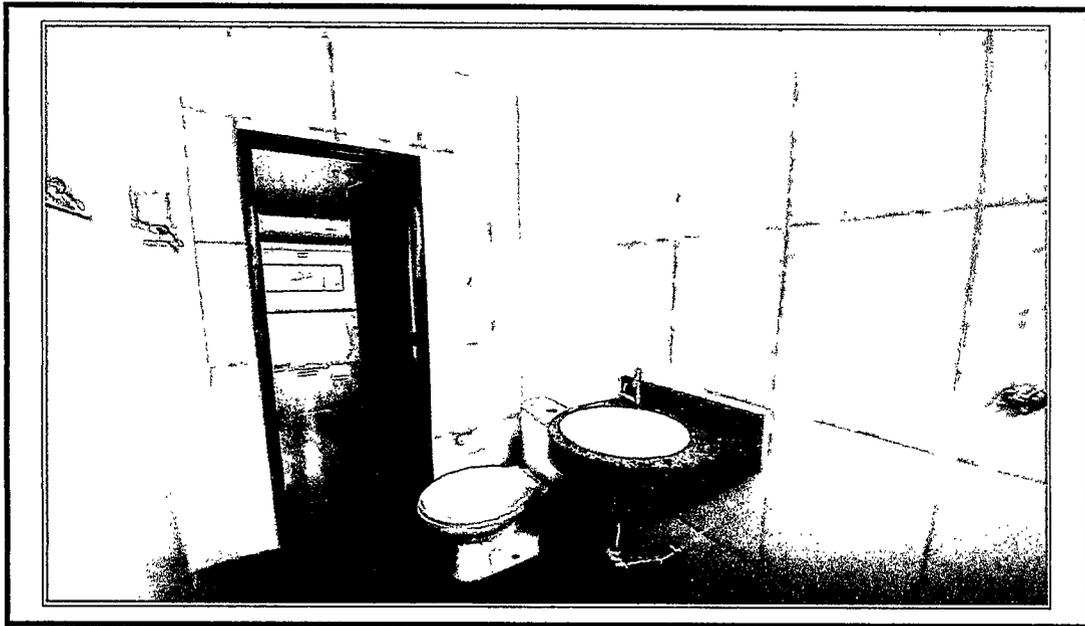
Foto 33: Banheiro comum 02 localizado no segundo pavimento.

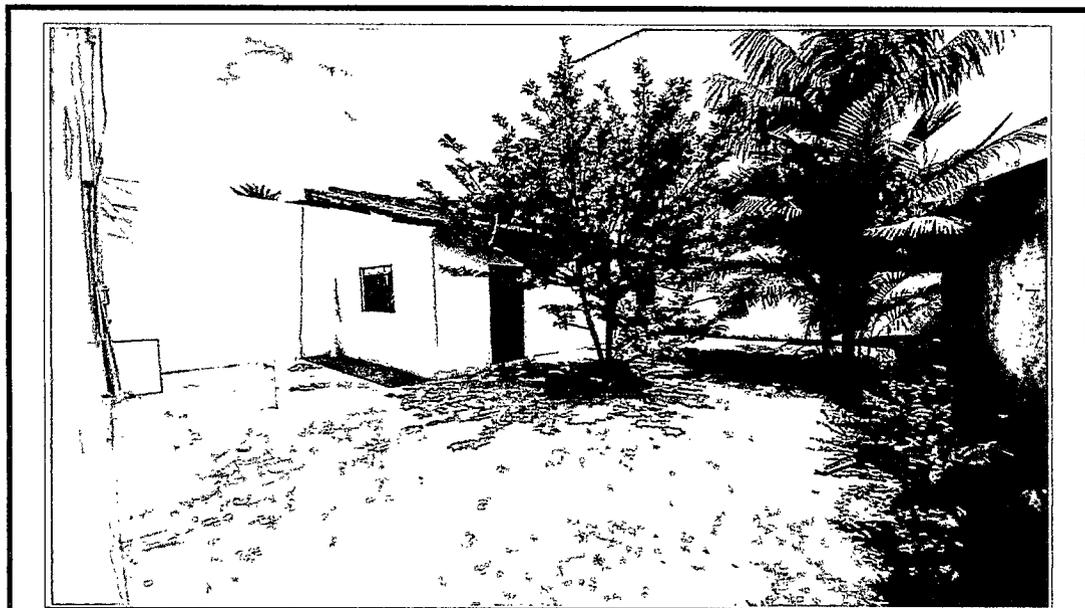
Foto 34: Prédio anexo localizado nos fundos do terreno.

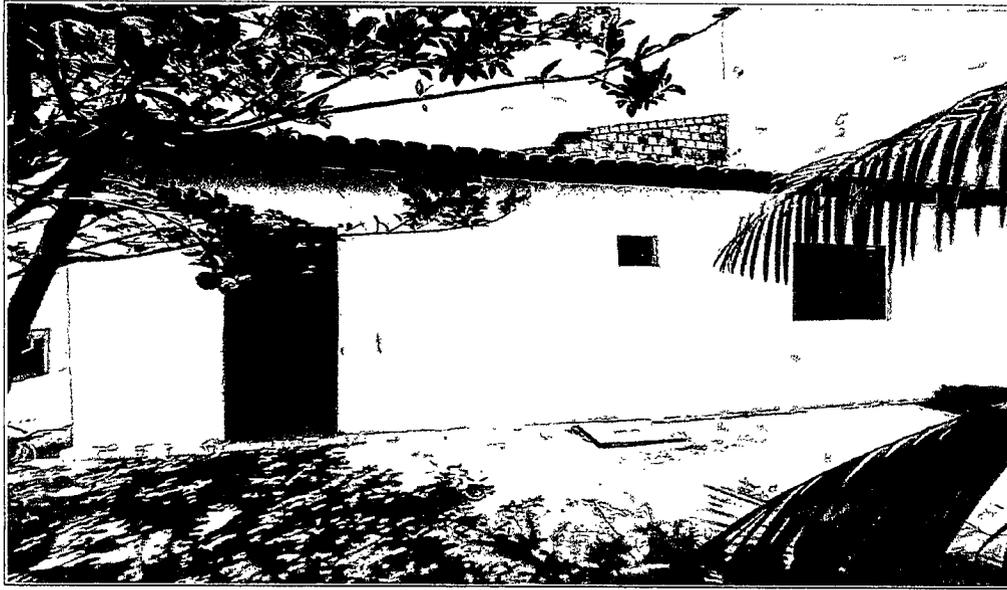
Foto 35: Prédio anexo localizado nos fundos do terreno.

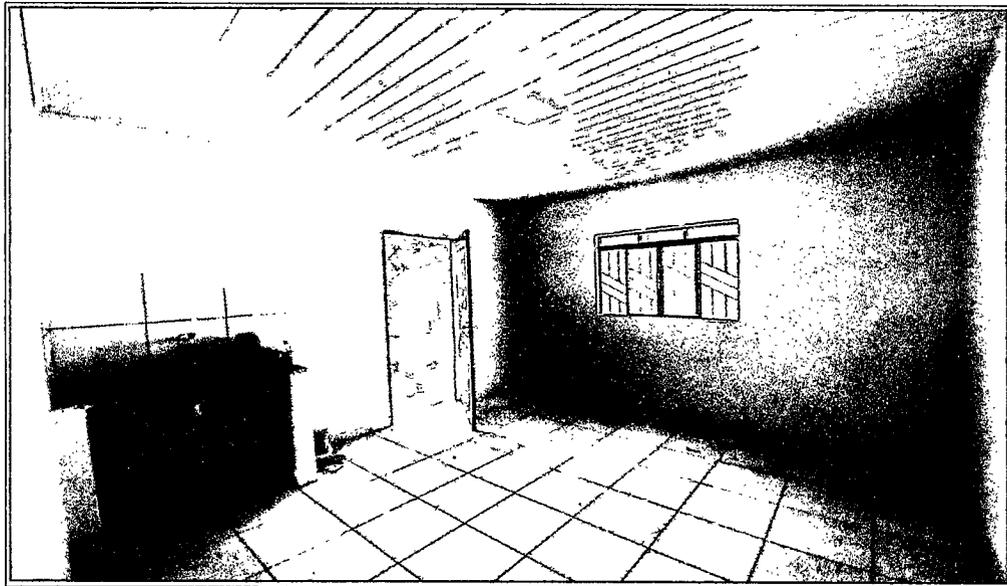
Foto 36: Cozinha localizada no prédio anexo.

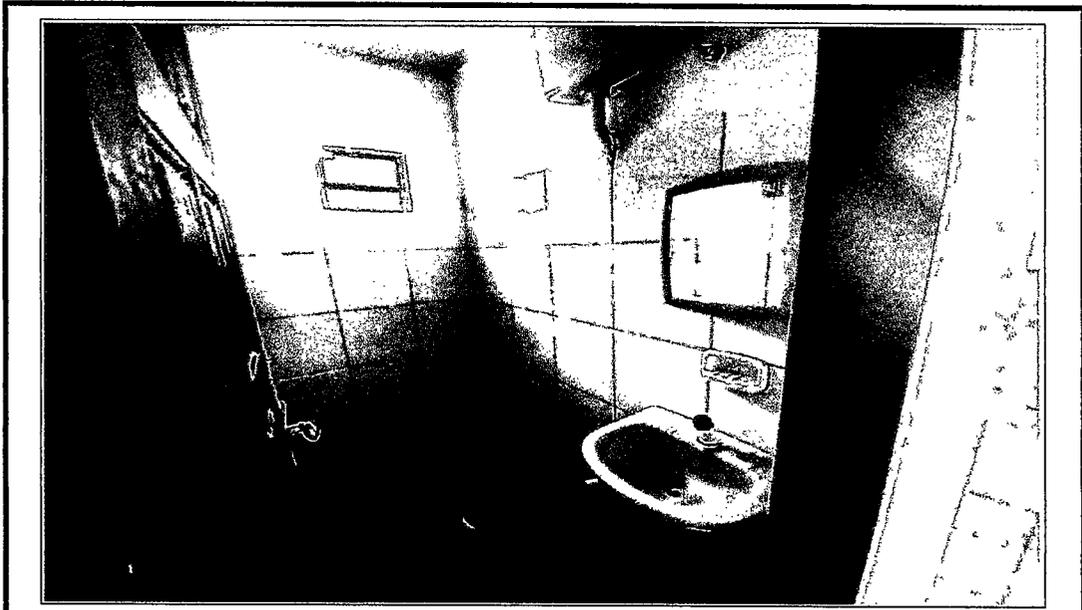
Foto 37: Banheiro comum localizado no prédio anexo.

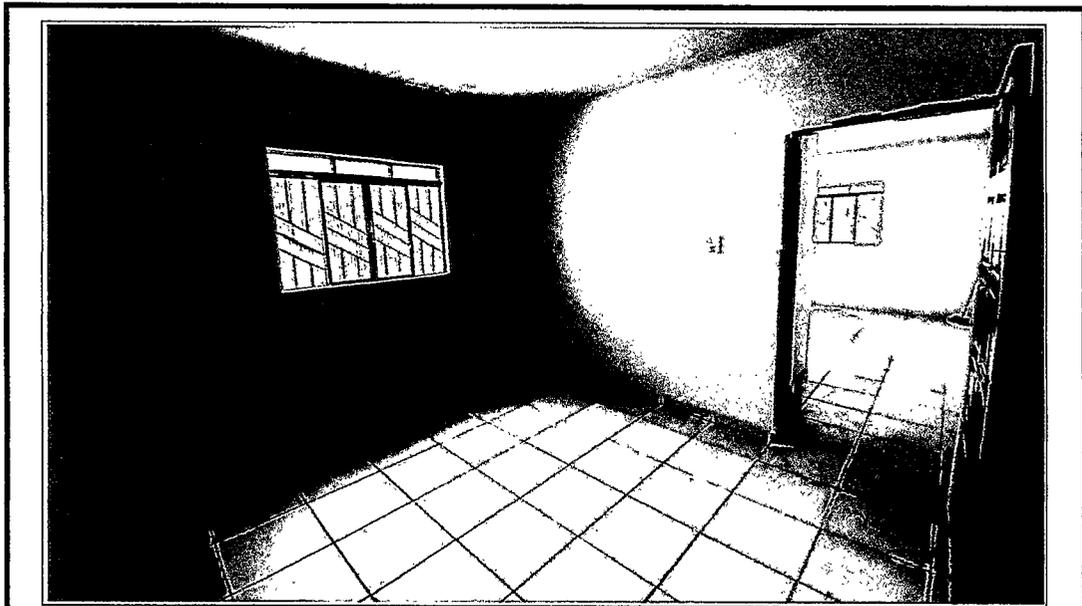
Foto 38: Sala localizada no prédio anexo.
