## RELATÓRIO DE VISTORIA TÉCNICA – DEMA – SEMEC

**ESCOLA:** EMEIF República de Portugal

**ENDEREÇO:** Rua Anchieta, 359, Marambaia, Belém/PA.

**DATA:** 20/10/2021

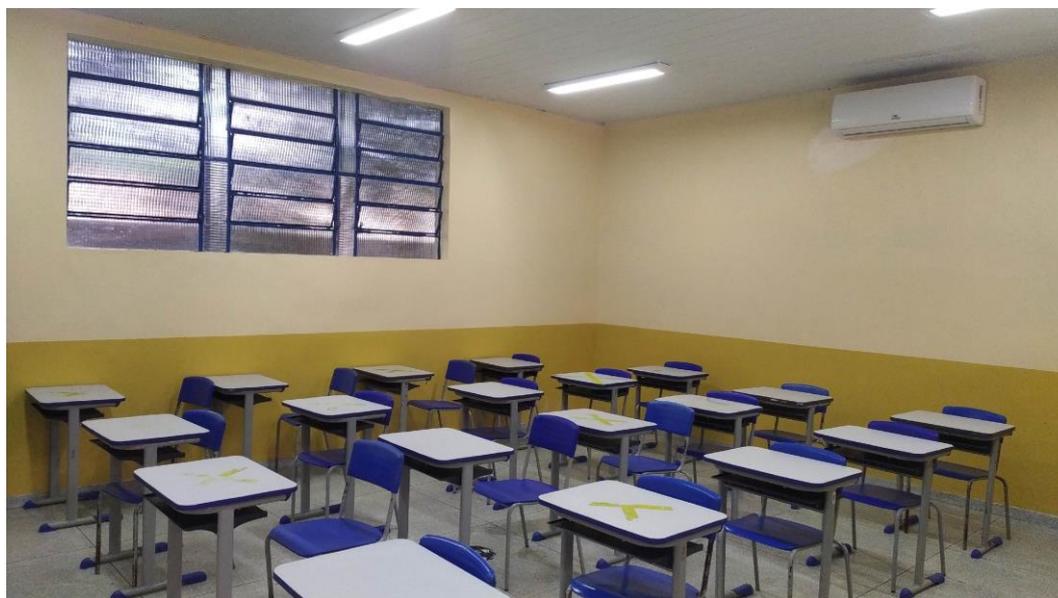
**FIGURA 1 – VISTA GERAL DAS SALAS DE AULA DO BLOCO B. AS 5 SALAS DE AULA FORAM COMPLETAMENTE REFORMADAS E CLIMATIZADAS.**

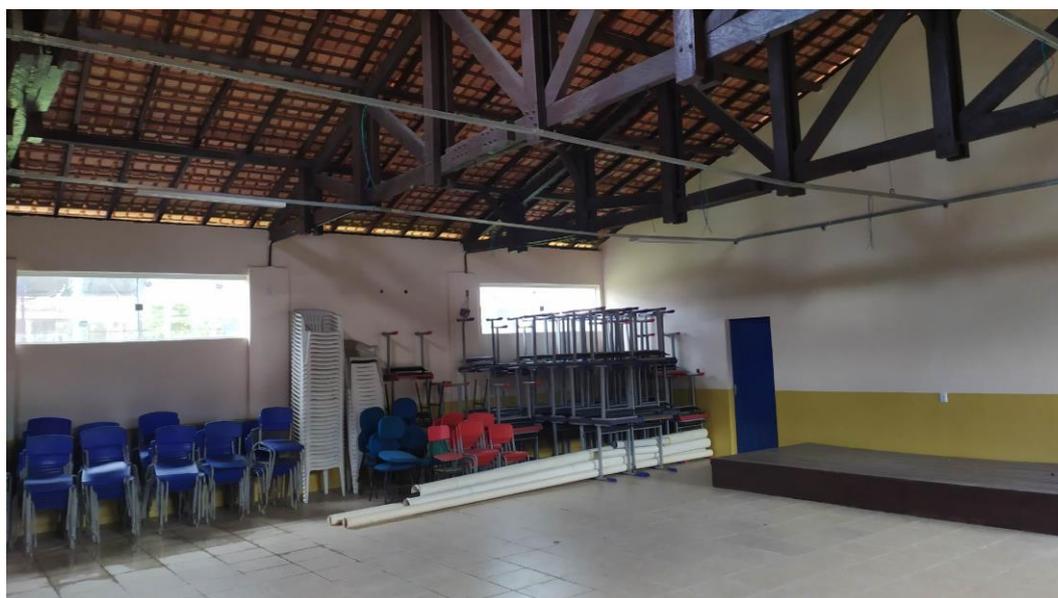
**FIGURA 2 – VISTA GERAL DO AUDITÓRIO. FOI REALIZADA A TROCA DO MADEIRAMENTO E DA COBERTURA, PINTURA GERAL E MANUTENÇÃO INICIAL DA PARTE ELÉTRICA. PORÉM, OS SERVIÇOS DE REFORMA NECESSITAM SER FINALIZADOS. OS SERVIÇOS RESTANTES SÃO: A) INSTALAÇÃO DO FORRO; B) INSTALAÇÃO DAS LUMINÁRIAS NO SALÃO GERAL E NOS BANHEIROS; C) INSTALAÇÃO DE QUADRO DE ENERGIA; E D) REVISAR OS PONTOS HIDRÁULICOS DO BANHEIRO.**

- O processo de reforma foi iniciado, com pintura completa, troca da cobertura (madeiramento + telhas) e manutenção da parte elétrica;
- Para a finalização dos serviços de reforma deste prédio, é necessário: instalação do forro, instalação das luminárias e instalação do quadro de distribuição elétrica;
- Em relação aos banheiros do auditório, é necessária a troca completa do revestimento, pintura geral e troca das peças sanitárias, acompanhadas de revisão dos pontos hidráulicos e de esgoto.

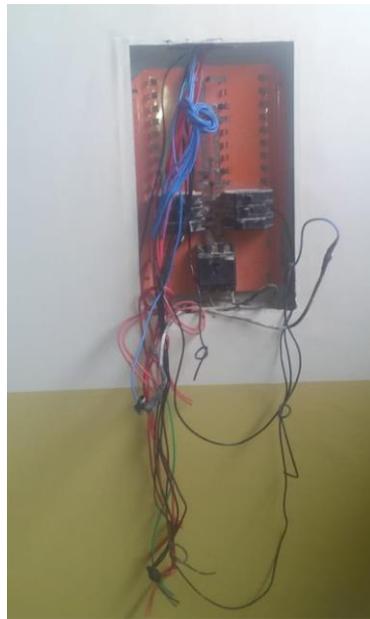
FIGURA 3 – QUADRO DE DISTRIBUIÇÃO ELÉTRICO DO AUDITÓRIO INACABADO.

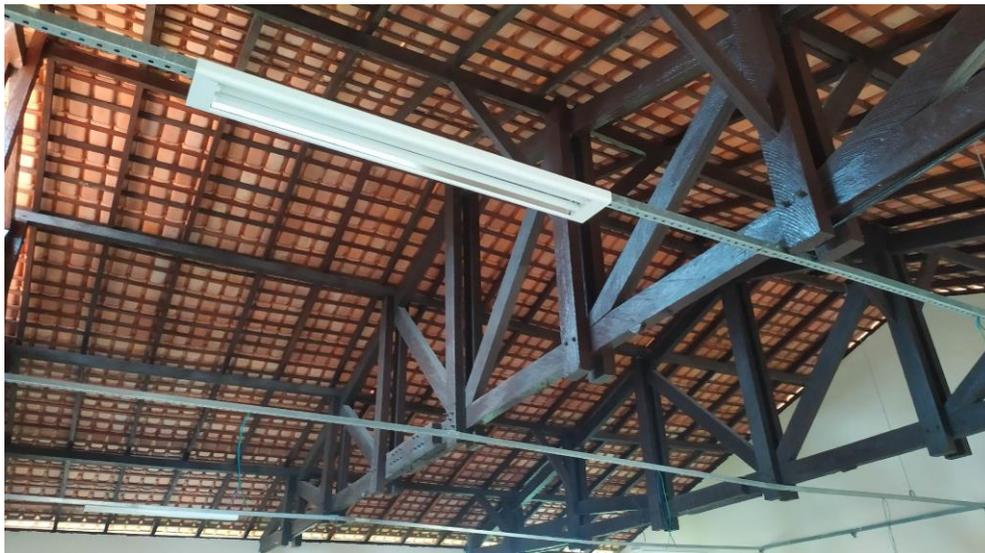
FIGURA 4 – VISTA GERAL DA COBERTURA DO AUDITÓRIO.

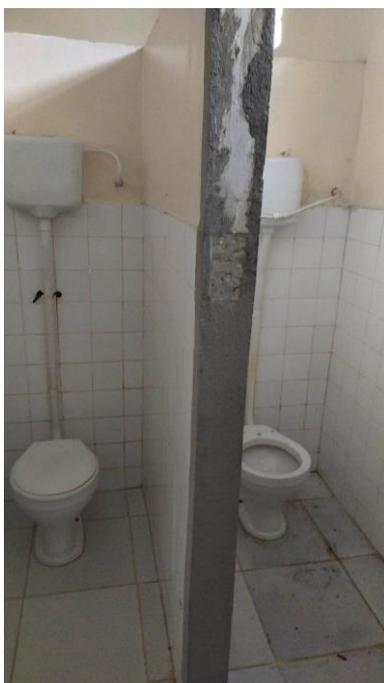
**FIGURA 5 – BANHEIROS DO AUDITÓRIO. NECESSÁRIO FINALIZAR A REFORMA COM TROCA DOS APARELHOS SANITÁRIOS, TROCA DO REVESTIMENTO E PINTURA GERAL. SEGUNDO A DIREÇÃO DA ESCOLA, OS PONTOS HIDRÁULICOS NÃO FUNCIONAM, SENDO NECESSÁRIO SUA REVISÃO.**

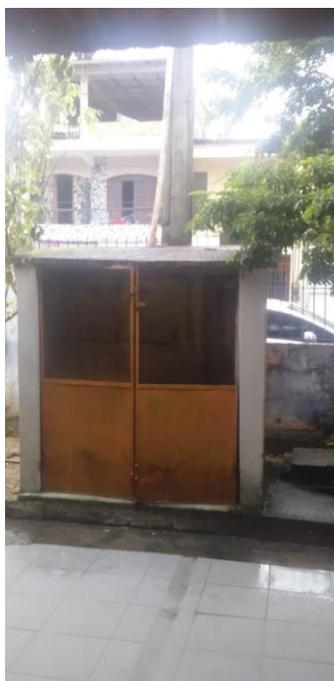
**FIGURA 6 – SUBESTAÇÃO ELÉTRICA DA ESCOLA. DEVE SER SUBSTITUÍDA POR UMA DE MAIOR POTÊNCIA, POIS A ATUAL NÃO SUPORTA A DEMANDA DE CARGA.**

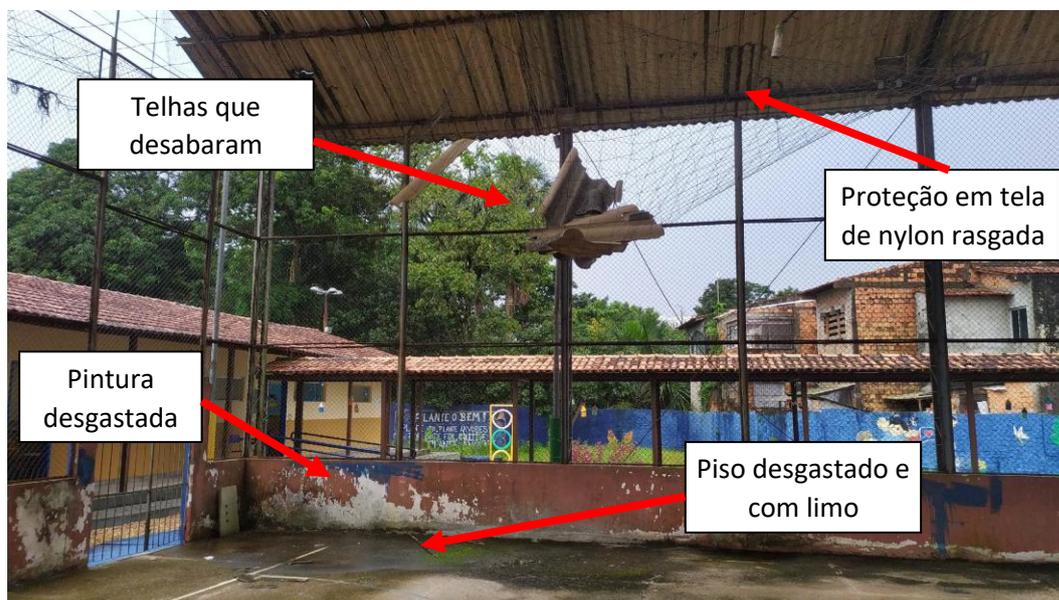
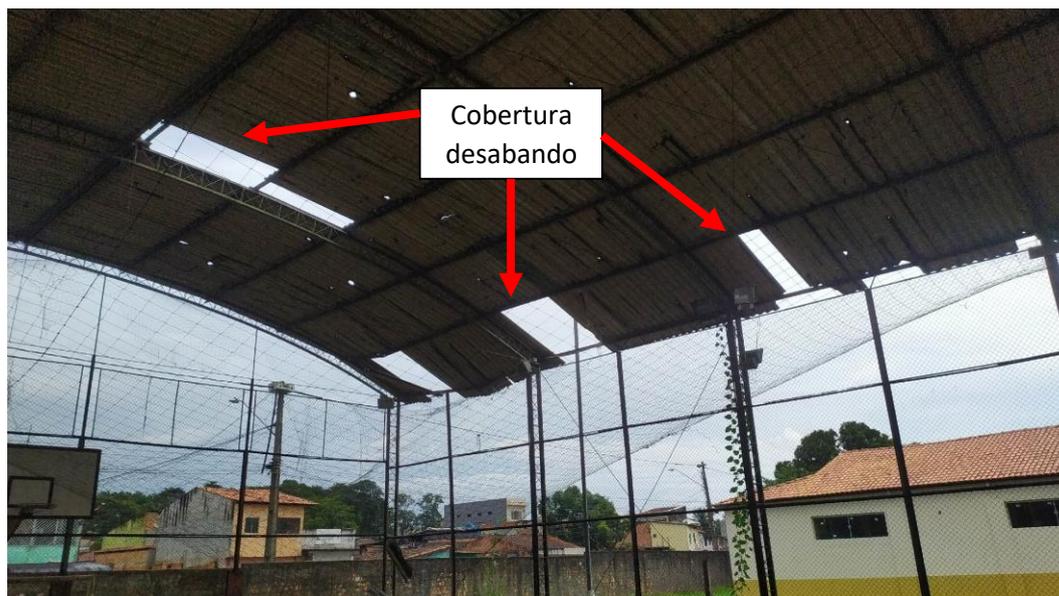
FIGURA 7 – QUADRA DE ESPORTES. ATUALMENTE ESTÁ INTERDITADA DEVIDO AO RISCO DE DESABAMENTO DA COBERTURA. NECESSÁRIA REFORMA COMPLETA PARA ASSEGURAR A SEGURANÇA DOS USUÁRIOS.

- II. Quadra de esportes.
  - Não foi executada nenhuma atividade de reforma. Tratando de um espaço interditado devido ao perigo eminente de desabamento das telhas, a reforma completa deste espaço deve ser tratada com caráter de **urgência**, de acordo com as seguintes atividades: troca da cobertura (telhas), manutenção da estrutura metálica, manutenção das instalações elétricas, pintura geral das muretas e dos alambrados, revitalização do piso e colocação de proteção em tela de nylon;

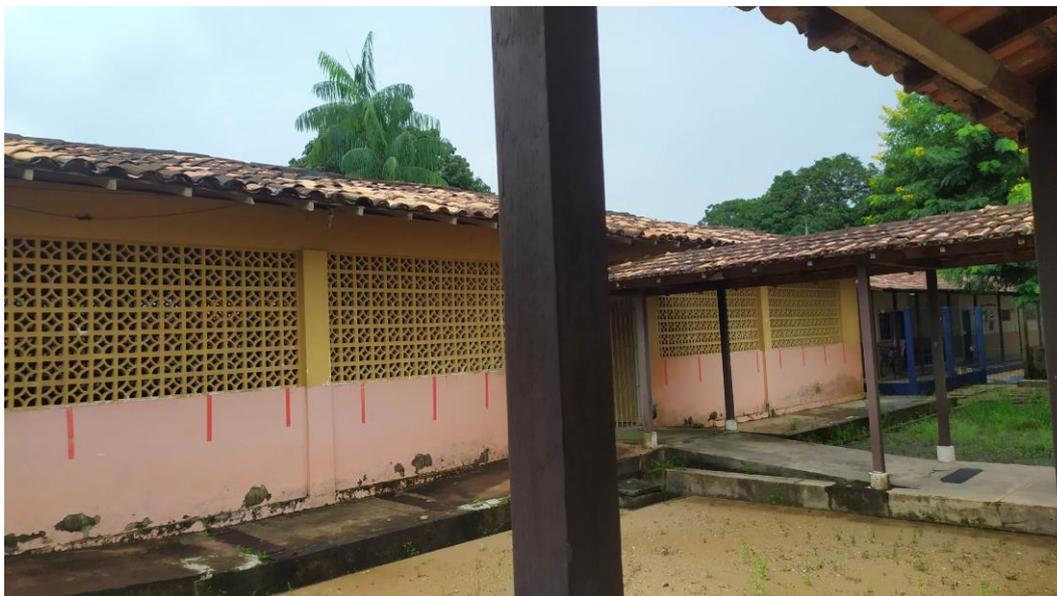
**FIGURA 8 – VISTA DO BLOCO QUE COMPORTA 3 ESPAÇOS. COMO OBSERVADO EXTERNAMENTE E SEGUNDO RELATOS DA DIREÇÃO DA ESCOLA, O BLOCO NÃO PASSOU POR NENHUM PROCESSO DE REFORMA.**

- I. Bloco Administrativo, Refeitório/Cozinha e Bloco que aloca três espaços.
  - Não foi executada nenhuma atividade de reforma nestes prédios, recomendando-se que os mesmos passem por um processo completo de reforma, com substituição da cobertura (madeiramento + telhas), pintura geral, climatização (quando aplicável), manutenção das instalações elétricas, troca de revestimentos e troca de peças sanitárias acompanhado de revisão da parte hidráulica (quando aplicável);

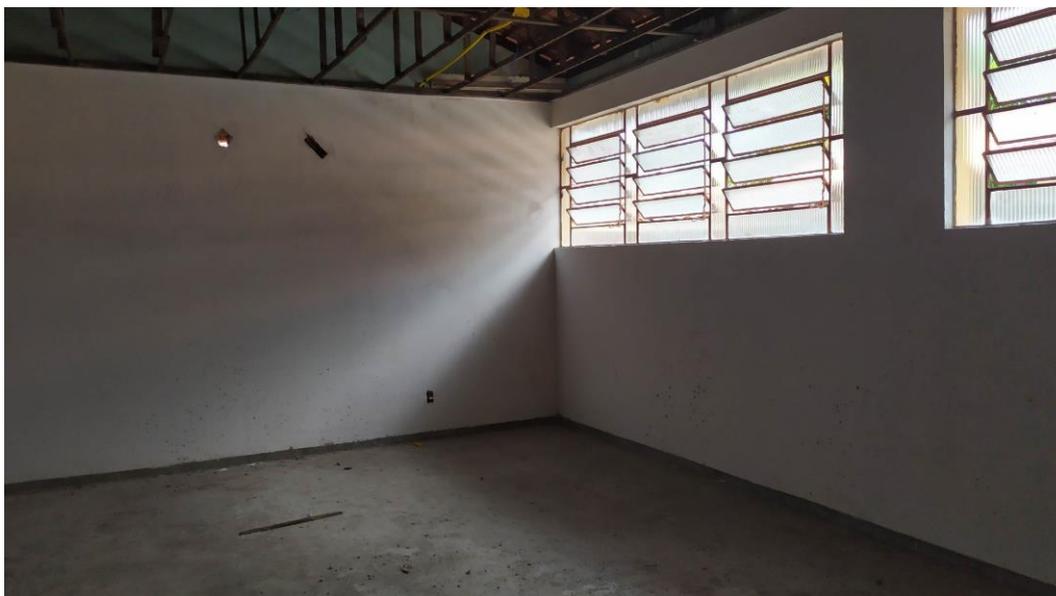
**FIGURA 9 – VISTA GERAL DAS SALAS DO BLOCO A CUJO PROCESSO DE REFORMA FOI INICIADO. OBSERVOU-SE QUE HOUE A TROCA COMPLETA DA COBERTURA DO BLOCO, MANUTENÇÃO DAS INSTALAÇÕES ELÉTRICAS, INÍCIO DO PROCESSO DE REVESTIMENTO DAS PAREDES, COM EMASSAMENTO, E REVESTIMENTO DO PISO. ESTA SITUAÇÃO É ENCONTRADA EM DUAS DAS CINCO SALAS DESSE BLOCO.**

- Foi realizada a troca completa da cobertura (madeiramento + telhas) de duas salas;
- Foi iniciado o processo de reforma em duas salas de aula, com os seguintes serviços: troca completa do piso, esperas elétricas para a instalação das luminárias e aparelho de climatização, e início do processo de pintura;
- Os serviços restantes para término dessas duas salas seriam: conclusão do procedimento de pintura, instalação do forro, manutenção das esquadrias e instalação das luminárias e aparelhos de climatização;
- Nas três demais salas do Bloco A, não foram executados nenhum procedimento de reforma. A reforma completa destes espaços deve seguir o padrão de reforma e climatização executados nas salas do Bloco B;

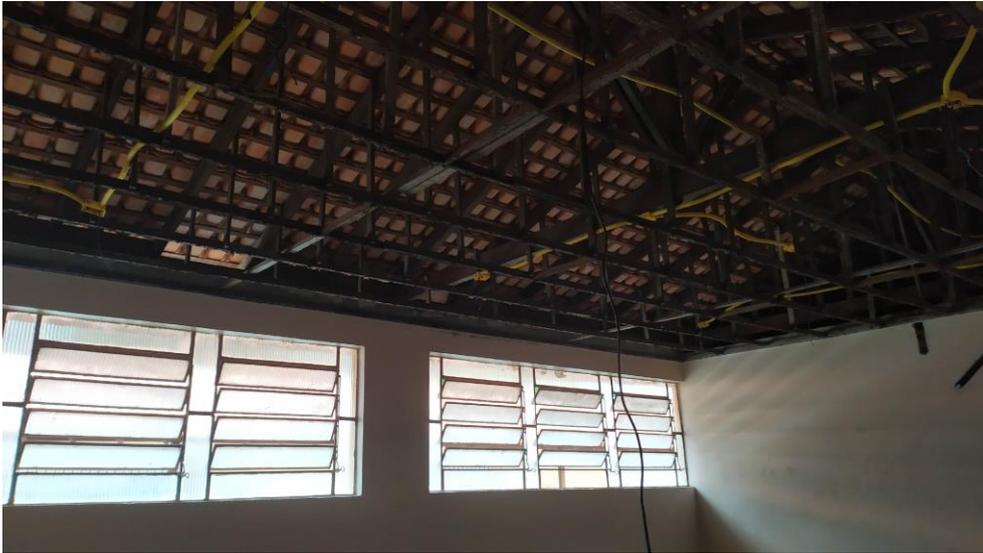
**FIGURA 10 – VISTA GERAL DA COBERTURA DAS SALAS DO BLOCO A COM PROCESSO DE REFORMA INICIADO. PARA CONCLUSÃO DOS SERVIÇOS É NECESSÁRIO: A) INSTALAÇÃO DAS LUMINÁRIAS, INTERRUPTORES, TOMADAS E APARELHOS DE CLIMATIZAÇÃO; B) FINALIZAÇÃO DA PINTURA; C) INSTALAÇÃO DO FORRO; E D) MANUTENÇÃO DAS ESQUADRIAS, COM TROCA DOS VIDROS QUEBRADOS E PINTURA.**

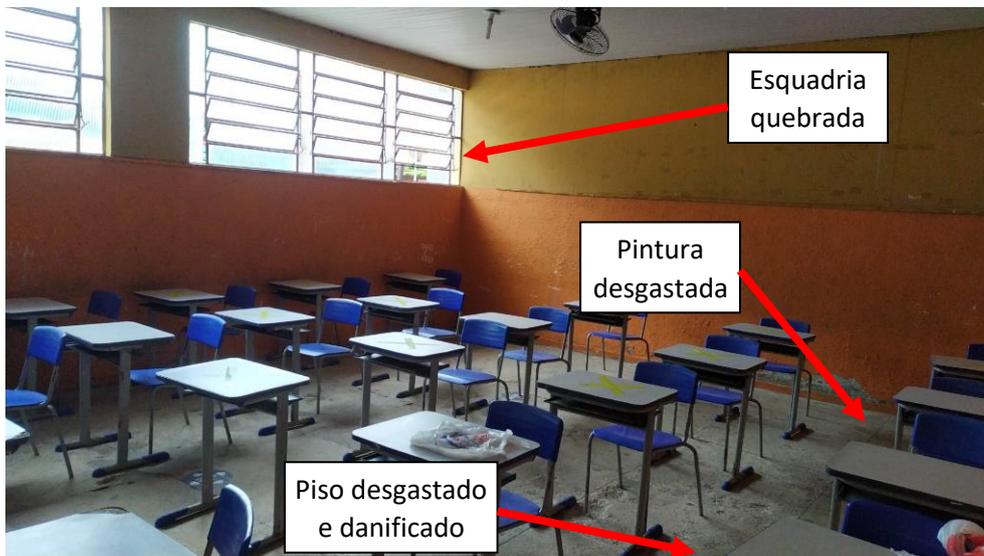
**FIGURA 11 – ATUAL SITUAÇÃO DAS 3 SALAS DE AULA DO BLOCO A, AS QUAIS O PROCESSO DE REFORMA NÃO FOI INICIADO. AS SALAS APRESENTAM DESGASTE NA PINTURA E NO REVESTIMENTO DE PISO, ALÉM DE ESQUADRIAS QUEBRADAS. É NECESSÁRIO TAMBÉM A MANUTENÇÃO COMPLETA DA PARTE ELÉTRICA.**

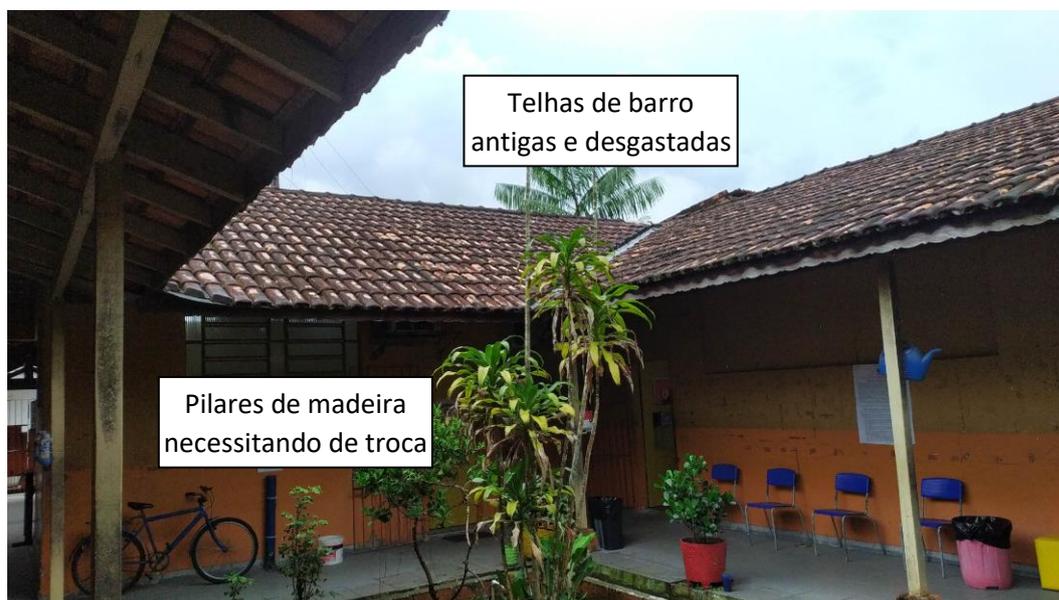
FIGURA 12 – VISTA EXTERNA DA COBERTURA DO BLOCO ADMINISTRATIVO. OBSERVA-SE QUE TANTO OS PILARES DE MADEIRA, O MADEIRAMENTO DA COBERTURA E AS TELHAS DE BARRO PRECISAM SER TROCADOS DEVIDO AO DESGASTE EM FUNÇÃO DO TEMPO.

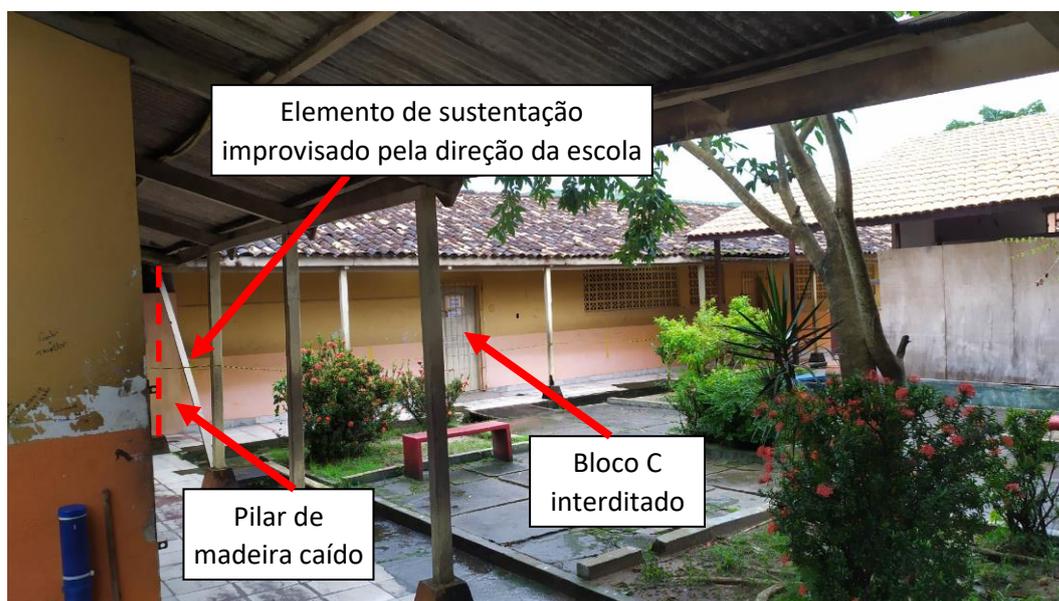
FIGURA 13 – VISTA EXTERNA DO BLOCO C. ATUALMENTE O BLOCO ENCONTRA-SE INTERDITADO DEVIDO A PROBLEMAS ESTRUTURAIS NA COBERTURA, SEGUNDO RELATOS DA DIREÇÃO DA ESCOLA, ALÉM DA QUEDA DE UM PILAR DE SUSTENTAÇÃO DA COBERTURA. O BLOCO COMPORTA UM TOTAL DE 3 SALAS DE AULA. DEVIDO A IMPOSSIBILIDADE DE ACESSO, OBSERVOU-SE QUE EXTERNAMENTE, A COBERTURA APRESENTA AVARIAS DEVIDO A AÇÃO DO TEMPO, RECOMENDANDO-SE A TROCA COMPLETA DO MADEIRAMENTO E TELHAS PARA VIABILIZAR A UTILIZAÇÃO DO PRÉDIO.

- Não foi executada nenhuma atividade de reforma. Tratando de um espaço interditado devido ao perigo eminente de desabamento da estrutura que suporta a cobertura, a reforma completa deste espaço deve ser tratada com caráter de **urgência**, seguindo o padrão de reforma e climatização executados nas salas do Bloco B;

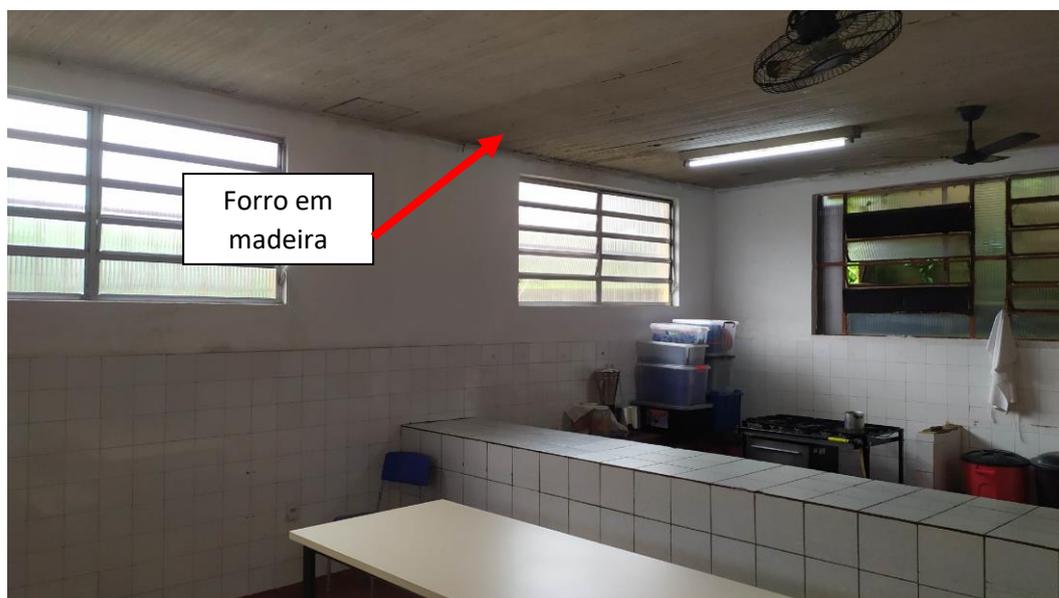
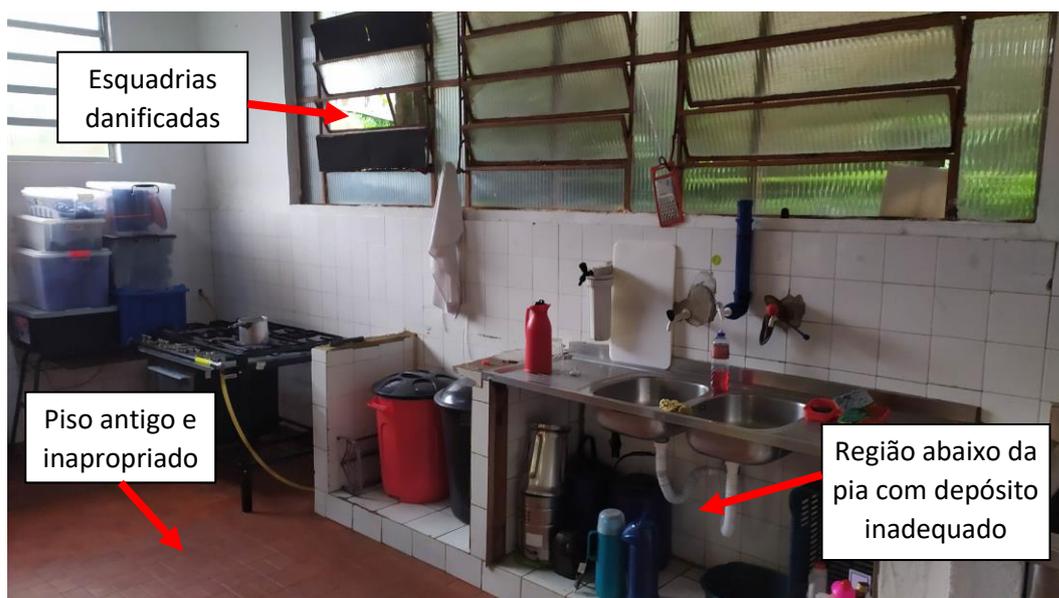
**FIGURA 14 – VISTA GERAL DA COZINHA. NÃO FOI REALIZADO NENHUM PROCESSO DE REFORMA NO ESPAÇO. É OBSERVADO FORRO E PISO INAPROPRIADO, ALÉM DE ESQUADRIAS QUEBRADAS. RECOMENDA-SE A REFORMA COMPLETA DO ESPAÇO.**

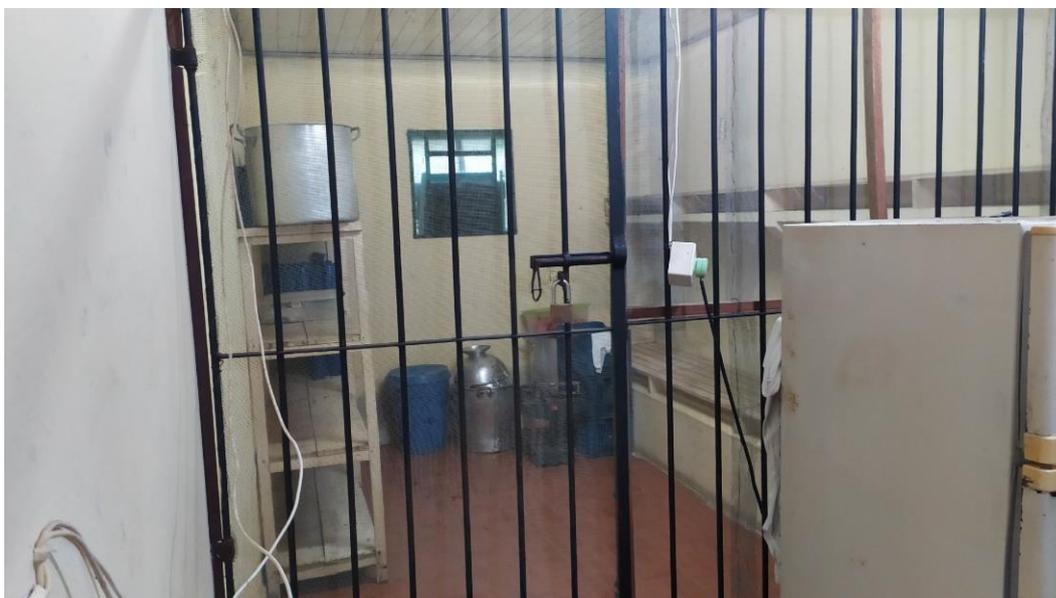
**FIGURA 15 – VISTA GERAL DO DEPÓSITO. NÃO FOI REALIZADO NENHUM PROCESSO DE REFORMA. O ESPAÇO POSSUI FORRO INAPROPRIADO EM MADEIRA, ESTANTES EM MADEIRA, QUE DEVEM SER SUBSTITUÍDAS POR ESTANTES DE CONCRETO, ALÉM DE INSTALAÇÕES ELÉTRICAS INADEQUADAS. RECOMENDA-SE A REFORMA COMPLETA DO ESPAÇO, SEGUINDO AS RECOMENDAÇÕES NORMATIVAS VIGENTES.**

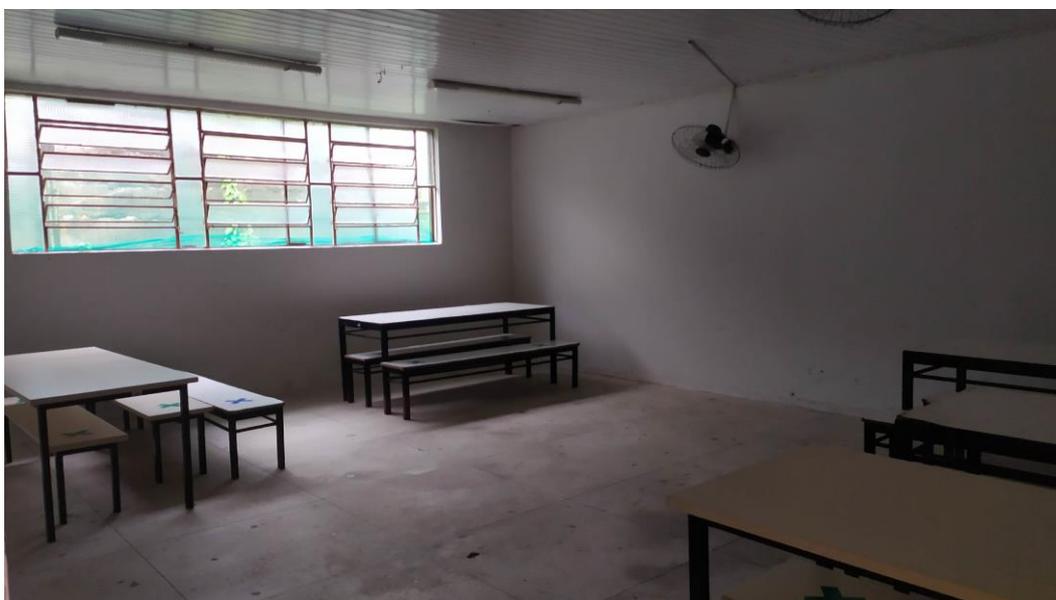
**FIGURA 16 – VISÃO GERAL DO REFEITÓRIO. NÃO FOI REALIZADO NENHUM PROCESSO DE REFORMA. RECOMENDA-SE REFORMA COMPLETA DO ESPAÇO, VISTO QUE HÁ PROBLEMAS DE INFILTRAÇÃO DO TELHADO, ESQUADRIAS QUEBRADAS E PROBLEMAS NAS INSTALAÇÕES ELÉTRICAS.**

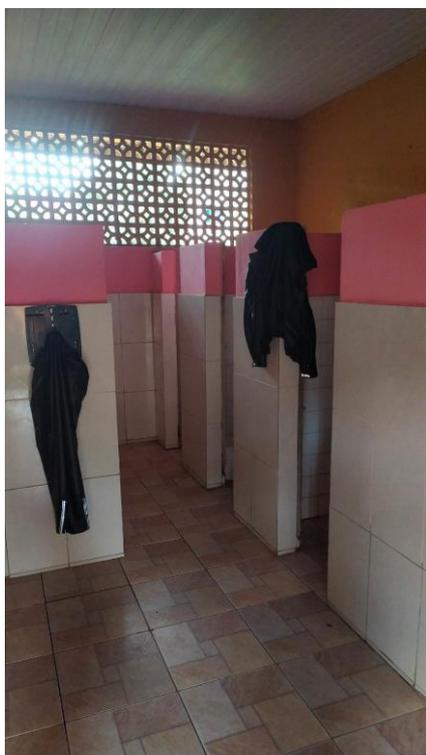
**FIGURA 17 – BANHEIRO FEMININO DOS ALUNOS. OS SERVIÇOS DE MANUTENÇÃO OBSERVADOS (TROCA DO REVESTIMENTO DE PISO E PAREDE, ALÉM DA PINTURA) FORAM SERVIÇOS EXECUTADOS PELA ADMINISTRAÇÃO DA ESCOLA. RECOMENDA-SE QUE O BANHEIRO PASSE POR UM PROCESSO ADEQUADO DE REFORMA.**

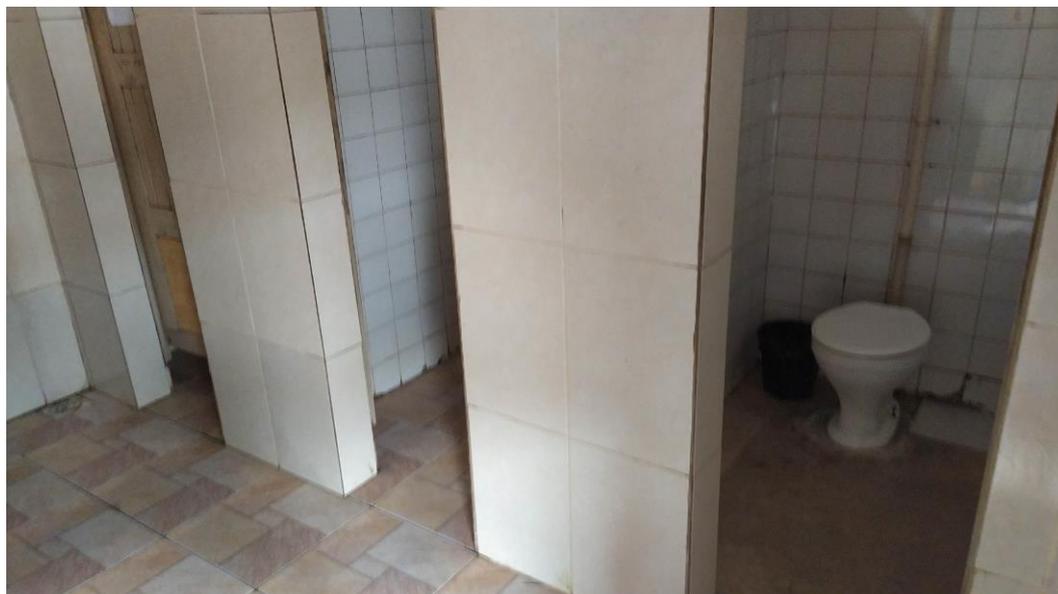
**FIGURA 18 – BANHEIRO MASCULINO DOS ALUNOS. OBSERVAM-SE PEÇAS SANITÁRIAS ANTIGAS, ALÉM DE SERVIÇOS PALIATIVOS DE REFORMA EXECUTADOS PELA ADMINISTRAÇÃO DA ESCOLA. RECOMENDA-SE REFORMA GERAL DO ESPAÇO.**

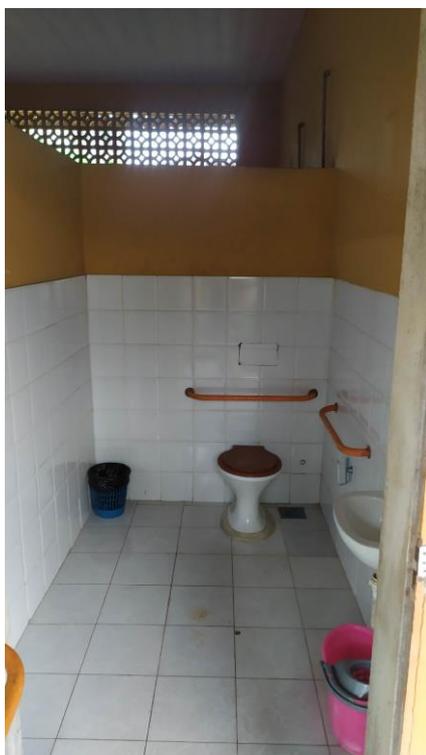
**FIGURA 19 – BANHEIRO PARA PCD. NECESSÁRIA REFORMA COMPLETA COM TROCA DE APARELHOS SANITÁRIOS E DO REVESTIMENTO.**

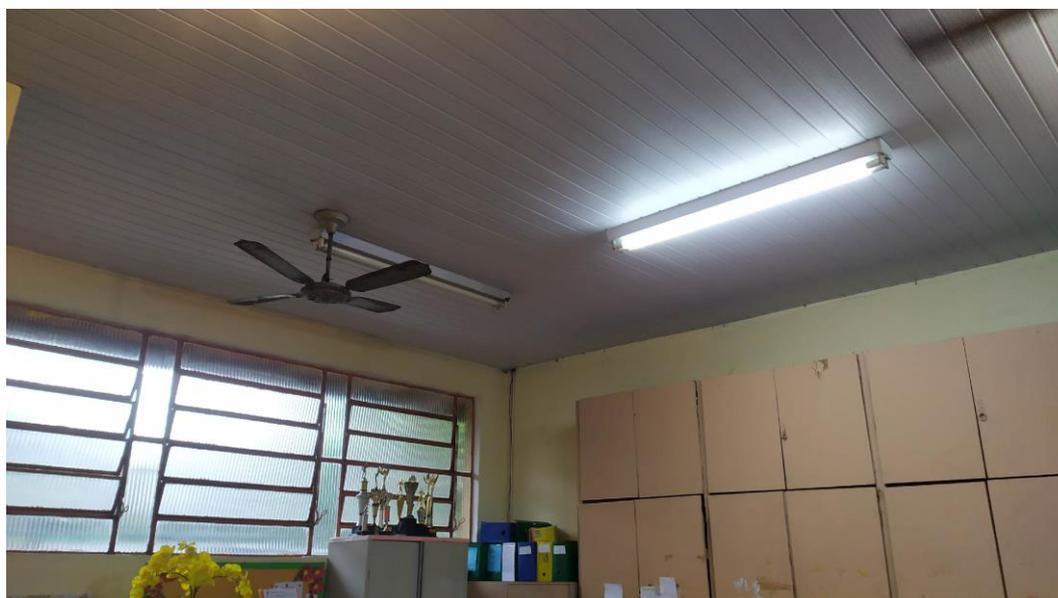
**FIGURA 20 – SALA DA SECRETARIA NO BLOCO ADMINISTRATIVO. O BLOCO SOFRE COM PROBLEMAS ELÉTRICOS E DE INFILTRAÇÃO, ORIUNDOS DE PROBLEMAS NA COBERTURA. RECOMENDA-SE A REFORMA GERAL DE TODOS OS ESPAÇOS.**
