**LAUDO DE VISTORIA - ALUGUEL**

SECRETARIA MUNICIPAL DE SAÚDE - SEMSA

Rua VS - 10, Qd. 02, Lts. 03 e 04, Bairro Bela Vista,  
Parauapebas-PA.

GERAL: Unidade Básica de Saúde

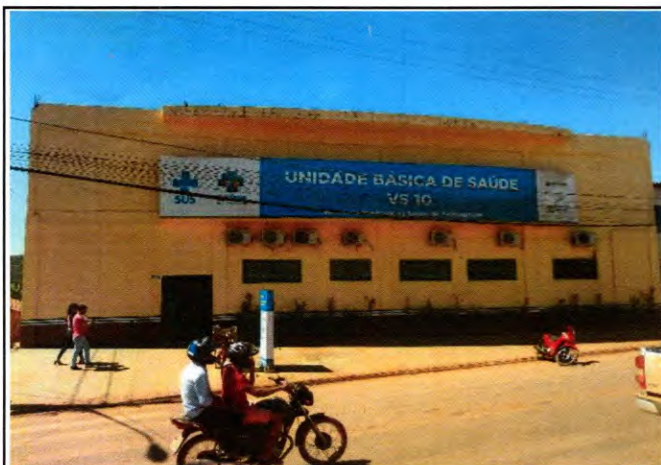
Foto 01: Fachada da edificação

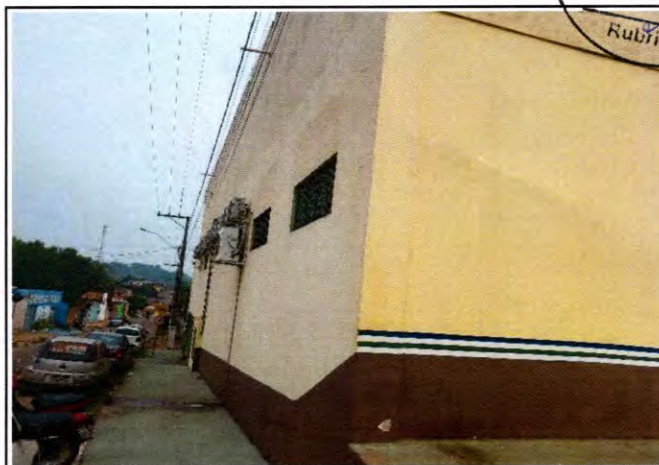
Foto 02: Vista lateral esquerda do imóvel

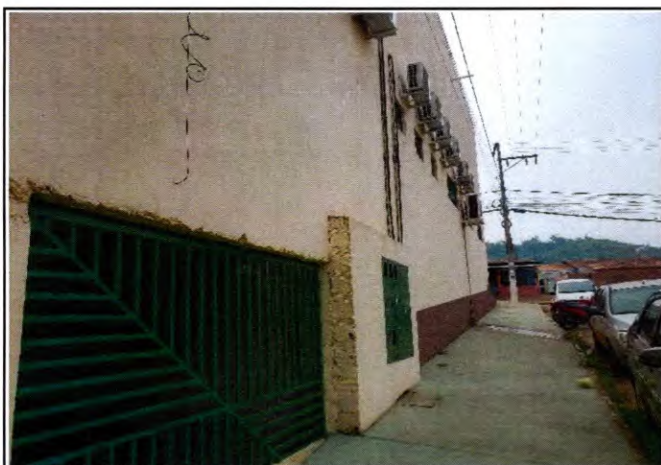
Foto 03: Vista lateral esquerda do imóvel .

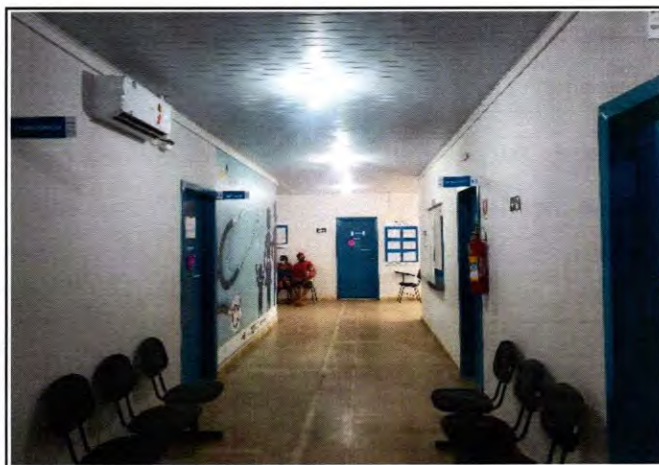
Foto 04: Forro PVC.

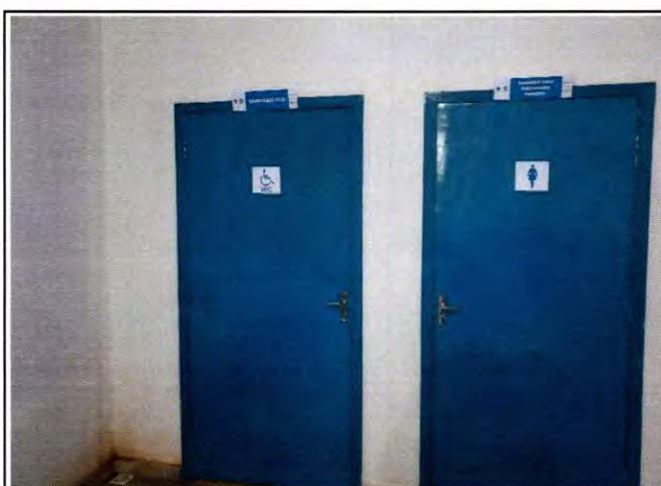
Foto 05: Portas internas em compensado.

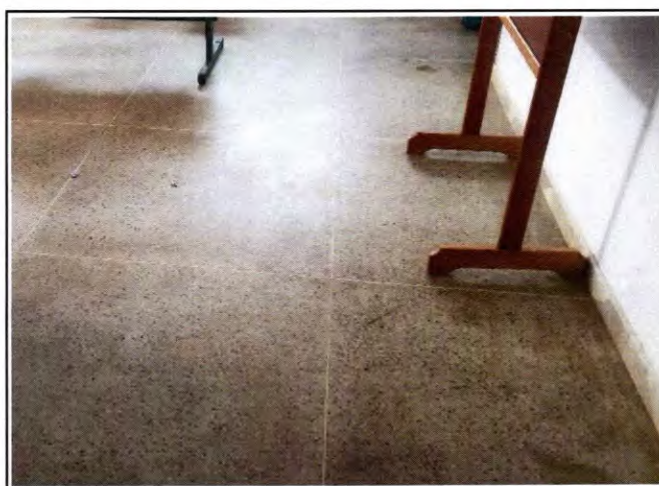
Foto 06: Piso em granitina.

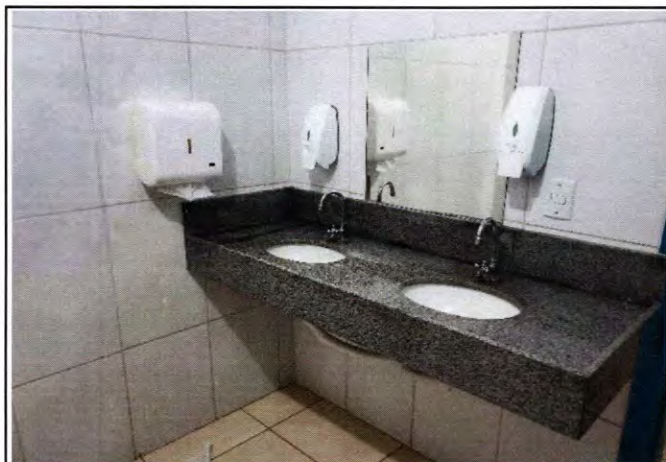
Foto 07: Pias em granito.

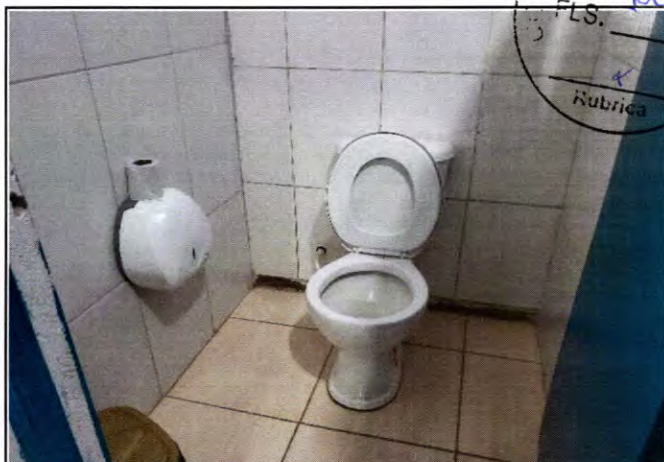
Foto 08: Vasos sanitários com caixa acoplada.

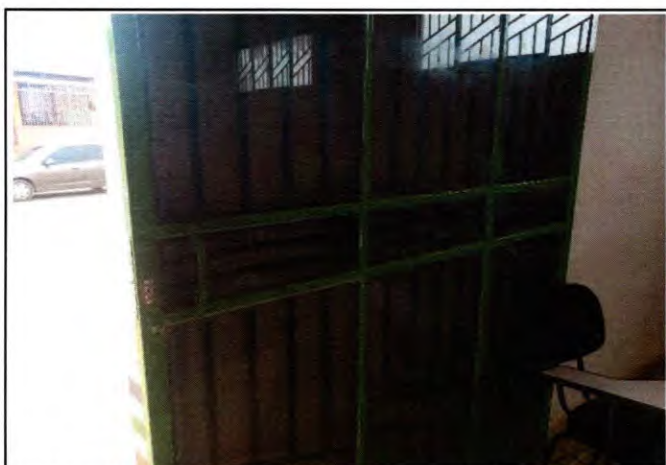
Foto 09: Portão da entrada principal em ferro com vidro.

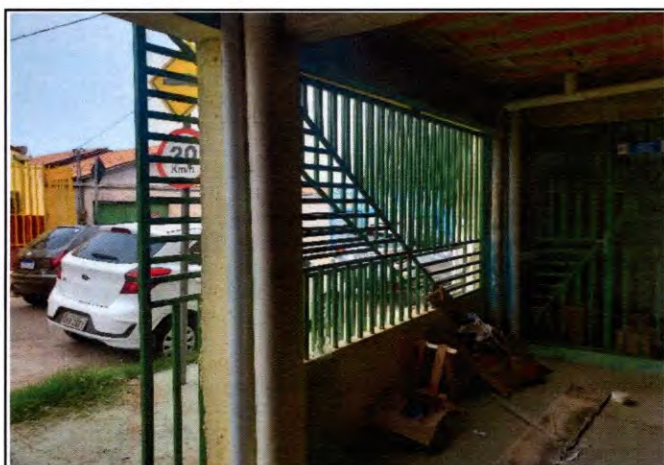
Foto 10: Portão de correr que dá acesso à garagem em ferro.

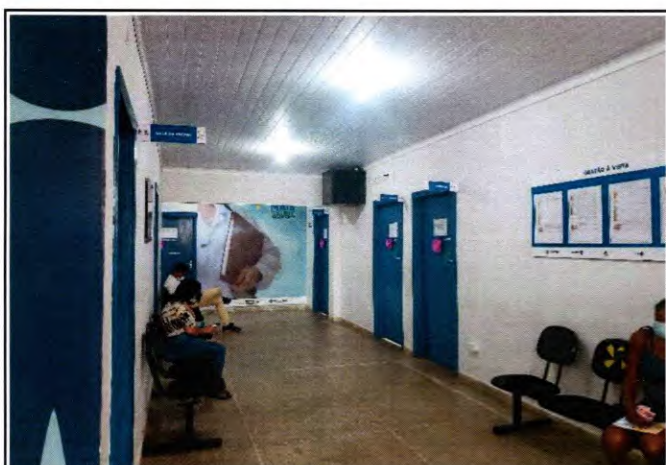
Foto 11: Área de circulação.

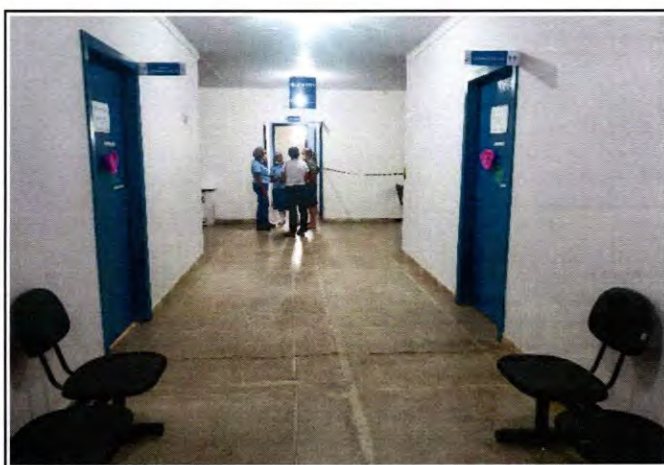
Foto 12: Área de circulação.

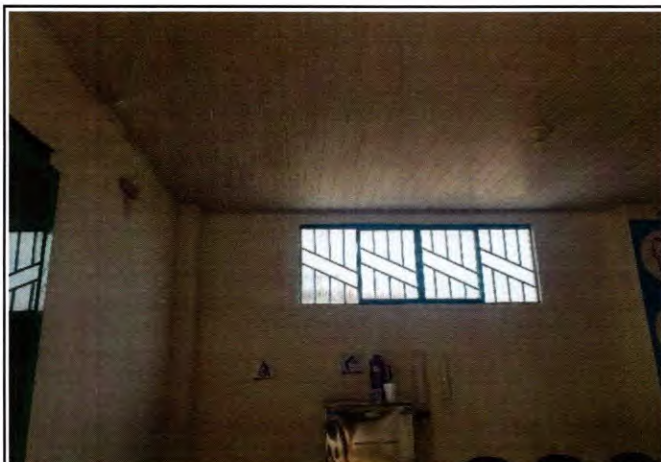
Foto 13: Janelas em ferro com vidro.

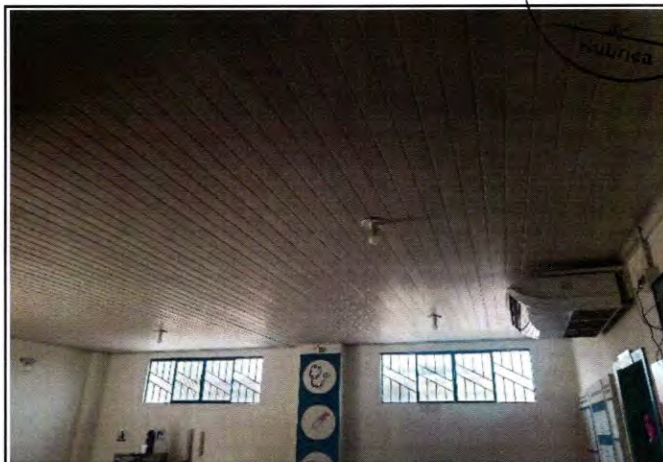
Foto 14: Janelas em ferro e vidro.

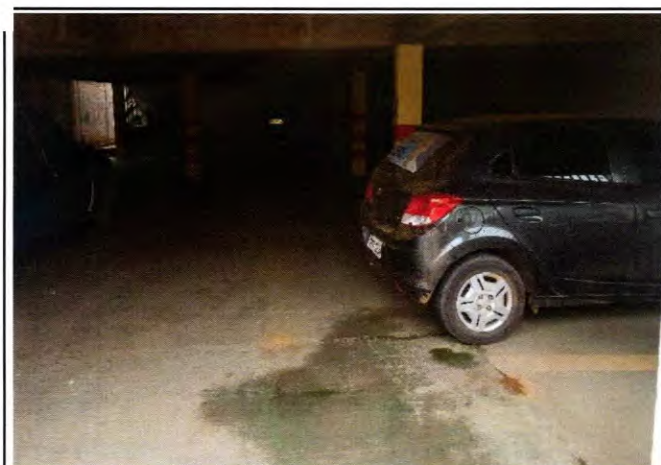
Foto 15: Garagem.

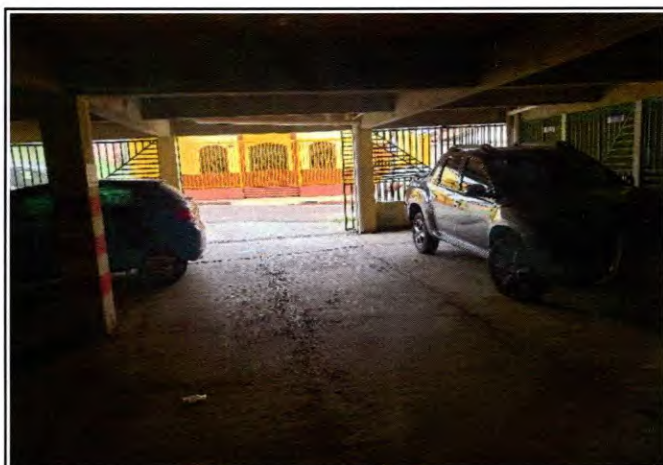
Foto 16: Garagem.

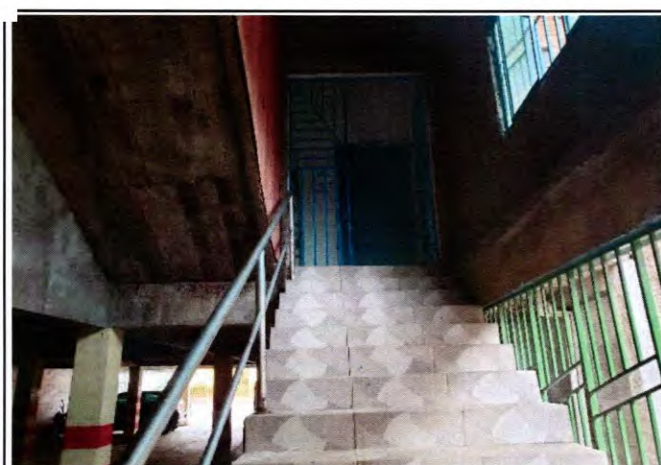
Foto 17: Escada de acesso a garagem.

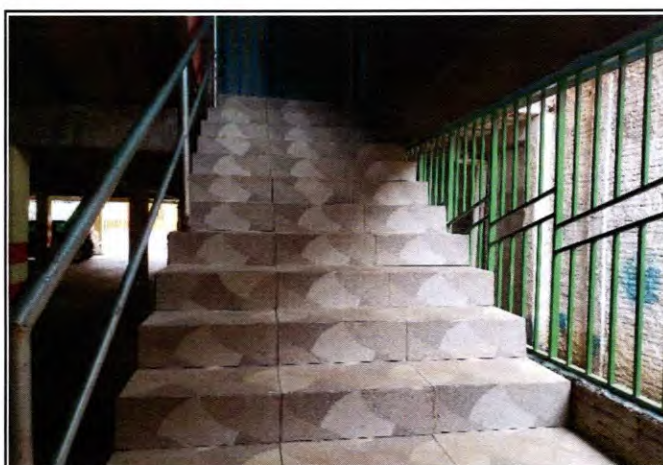
Foto 18: Escadas de acesso a garagem.
