PARECER TÉCNICO DE AVALIAÇÃO PARA LOCAÇÃO DE IMÓVEIS PARA USO DE
ORGÃOS PÚBLICOS DA PREFEITURA MUNICIPAL DE IGARAPÉ-AÇU

ESCOLA MUNICIPAL IRACY BEZERRA DUARTE

LAUDO N° 005/2018

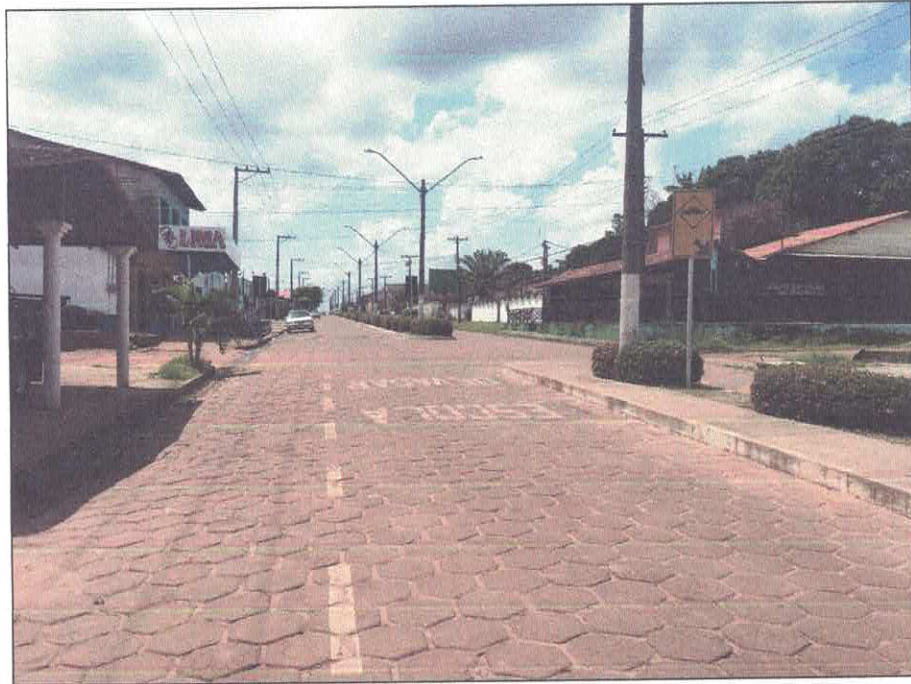
FOTO 01:

Vista longitudinal da Avenida Balbino Teixeira, sentido centro da cidade.

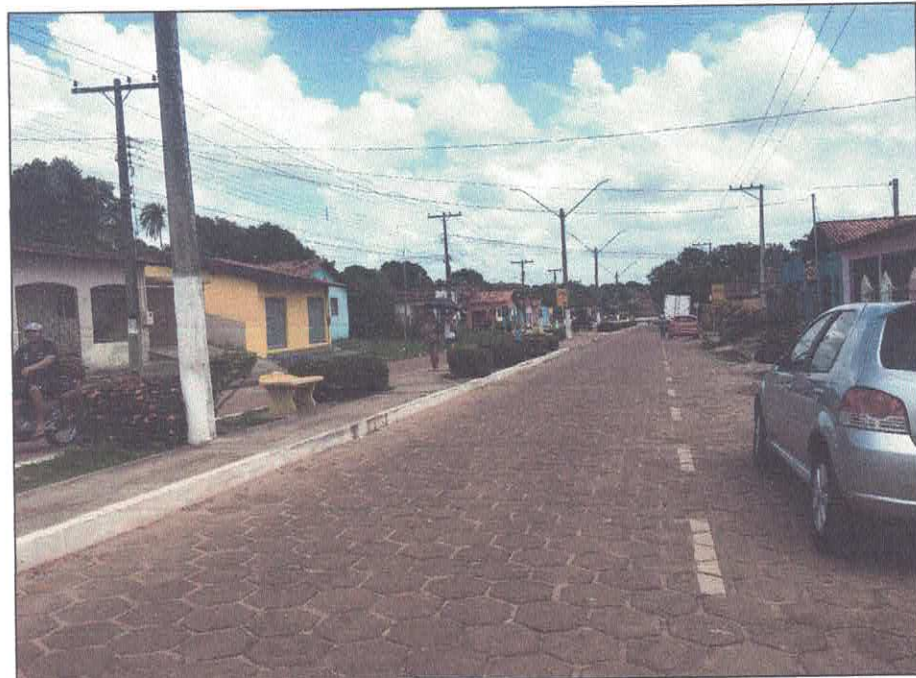
FOTO 02:

Vista longitudinal da Avenida Balbino Teixeira, sentido Balneário Pau-Cheiroso.

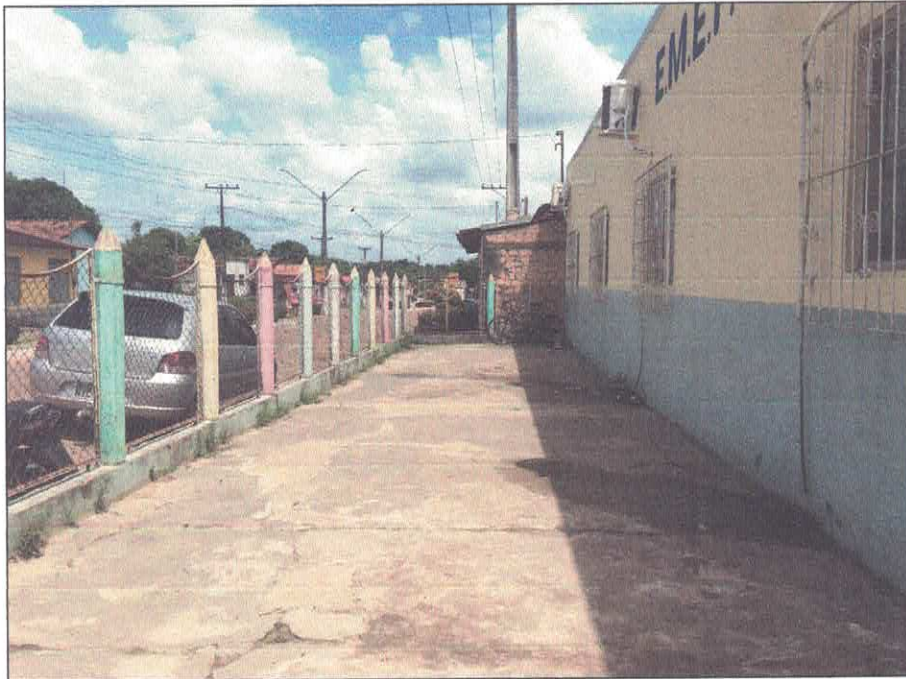
FOTO 03:

Vista interna área de recreação.

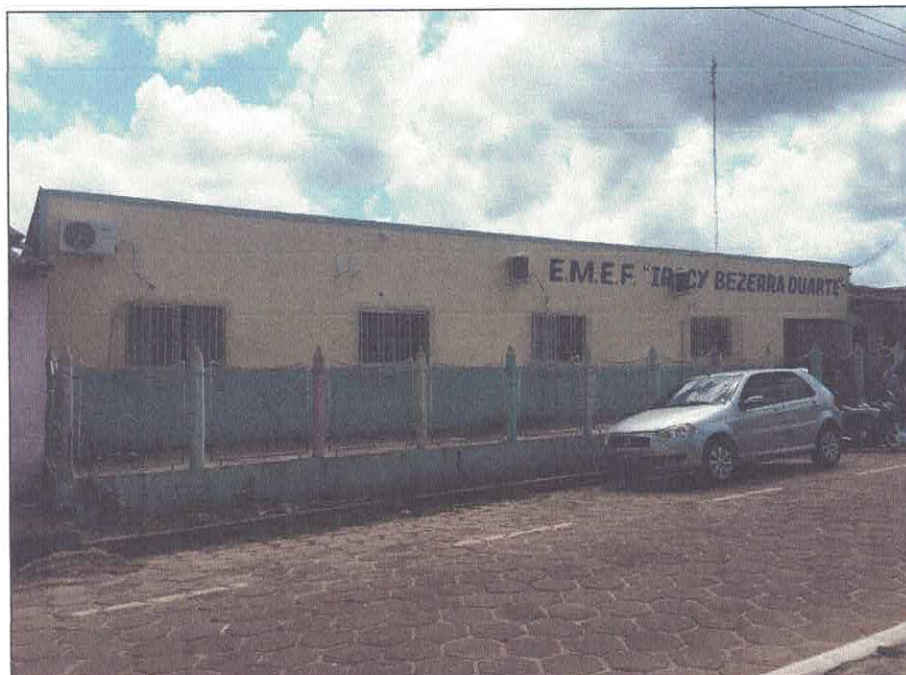
FOTO 04:

Vista fachada frontal.

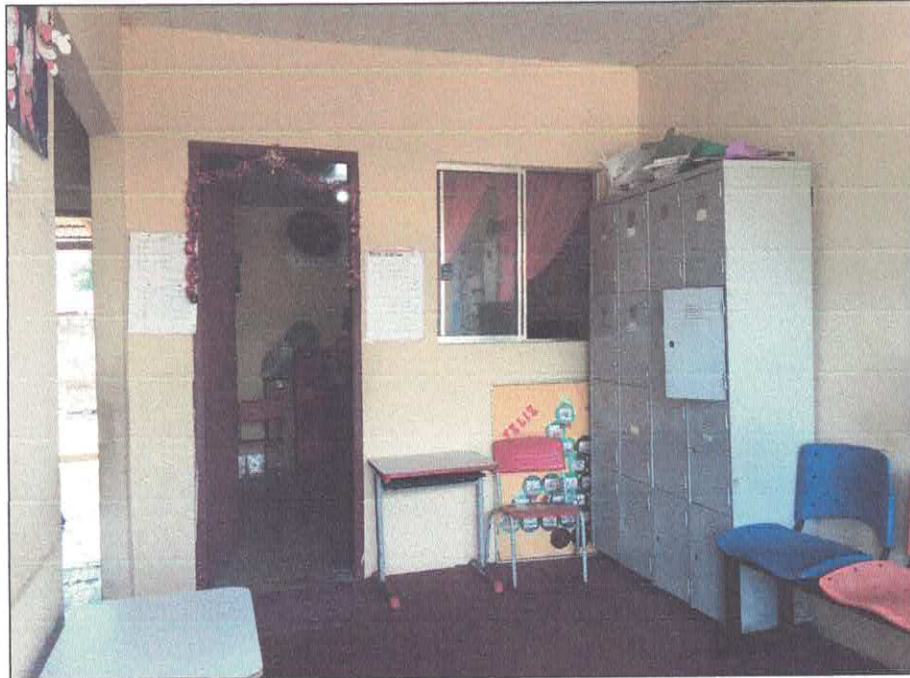
FOTO 05:

Vista interna Recepção.

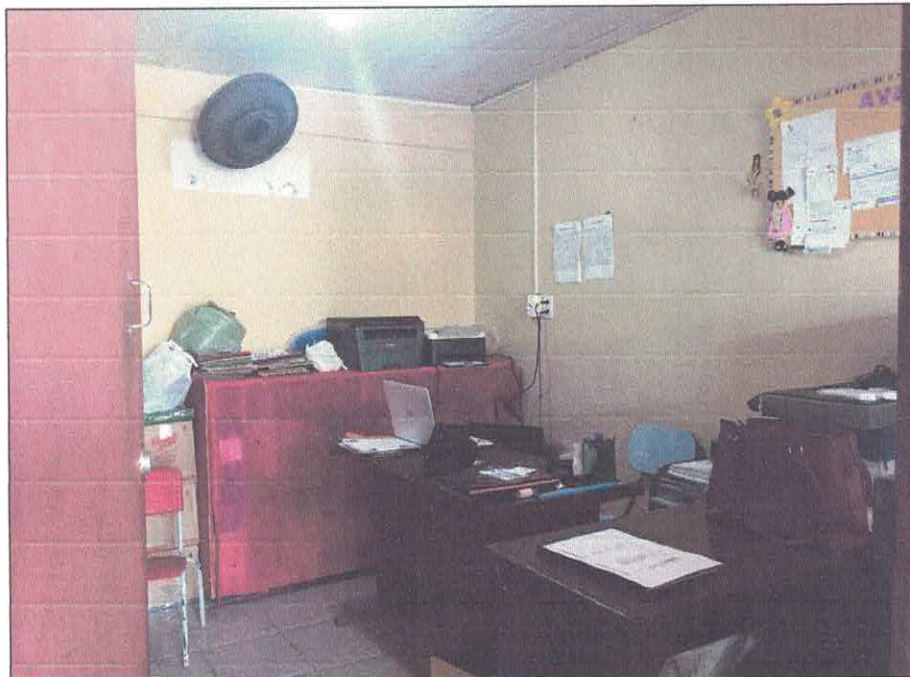
FOTO 06:

Vista interna Sala Administrativa.

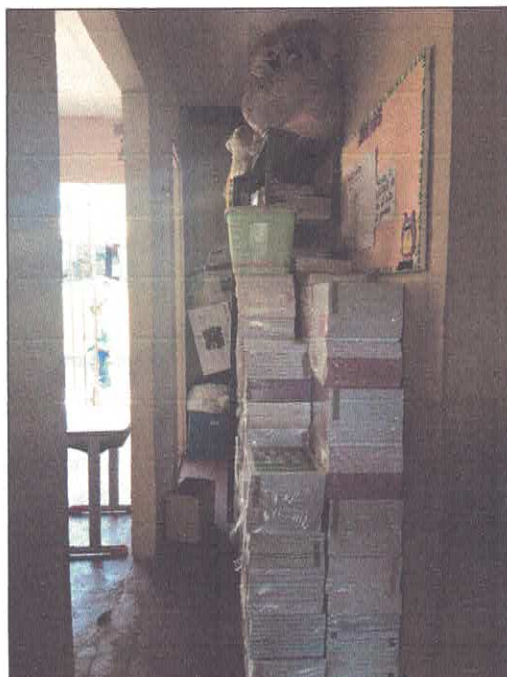
FOTO 07:

Vista interna depósito de livros.

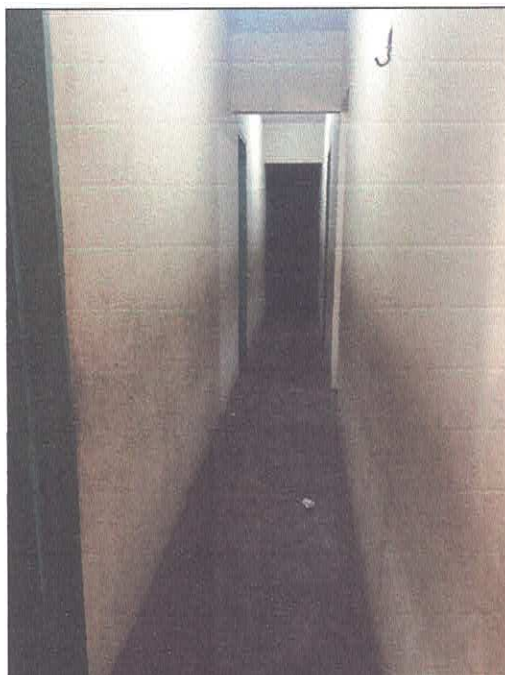
FOTO 08:

Vista interna circulação entre as salas.

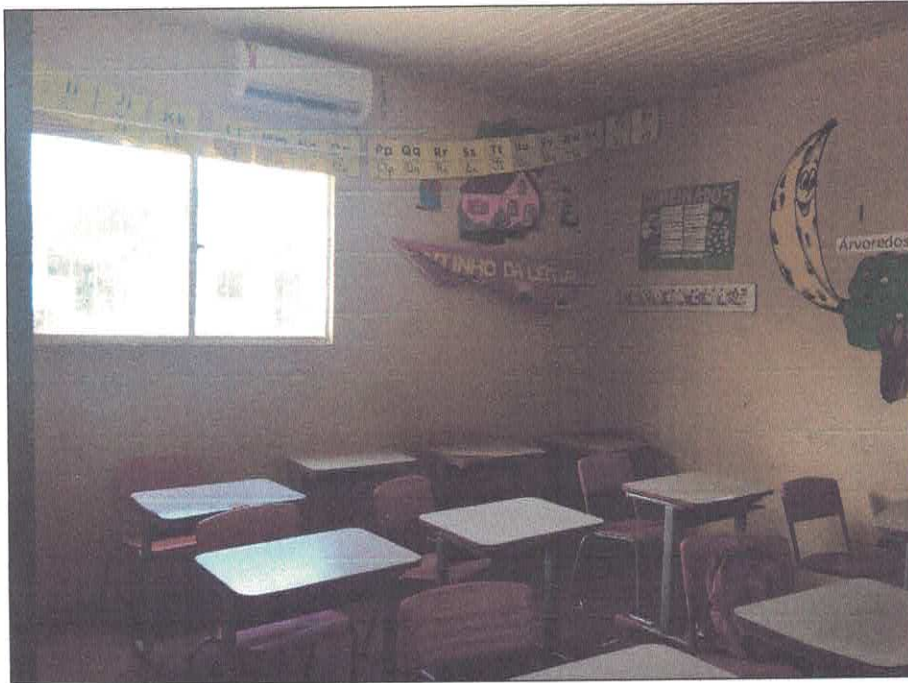
FOTO 09:

Vista interna Sala de aula 01.

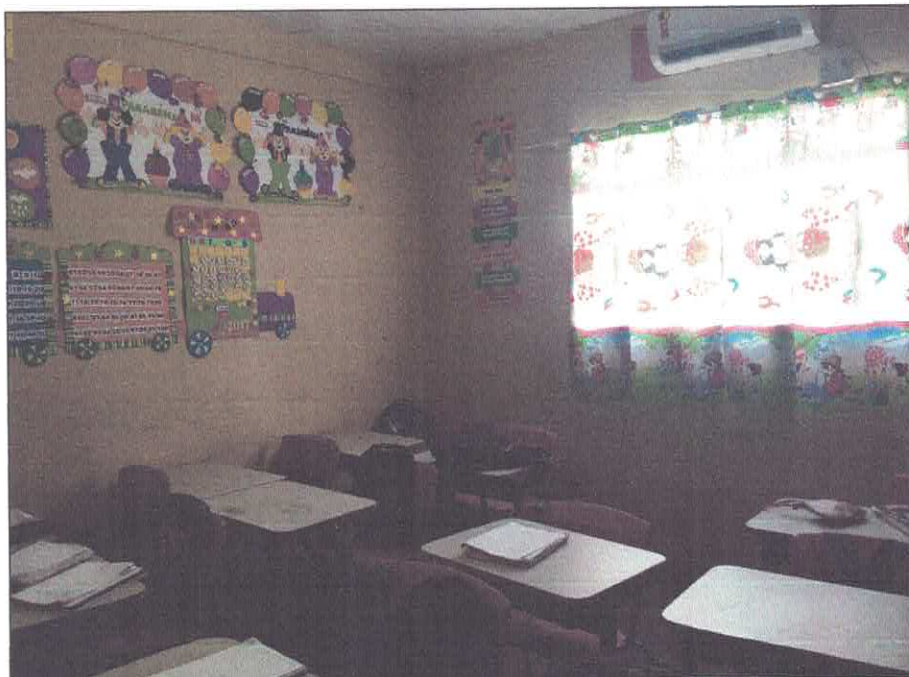
FOTO 10:

Vista interna Sala de aula 02.

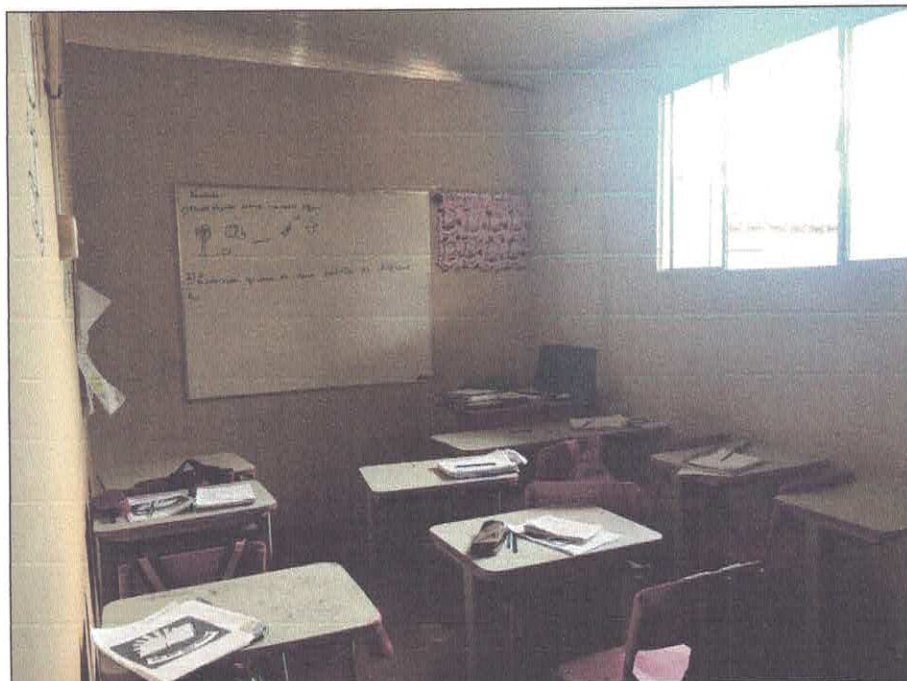
FOTO 11:

Vista interna Sala de aula 03.

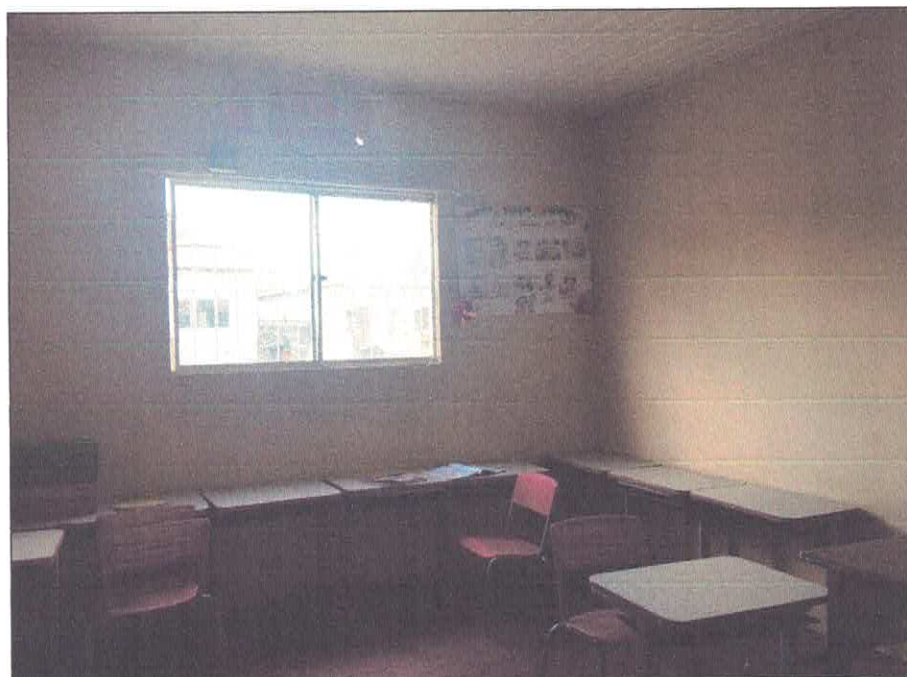
FOTO 12:

Vista interna Sala de aula 04.

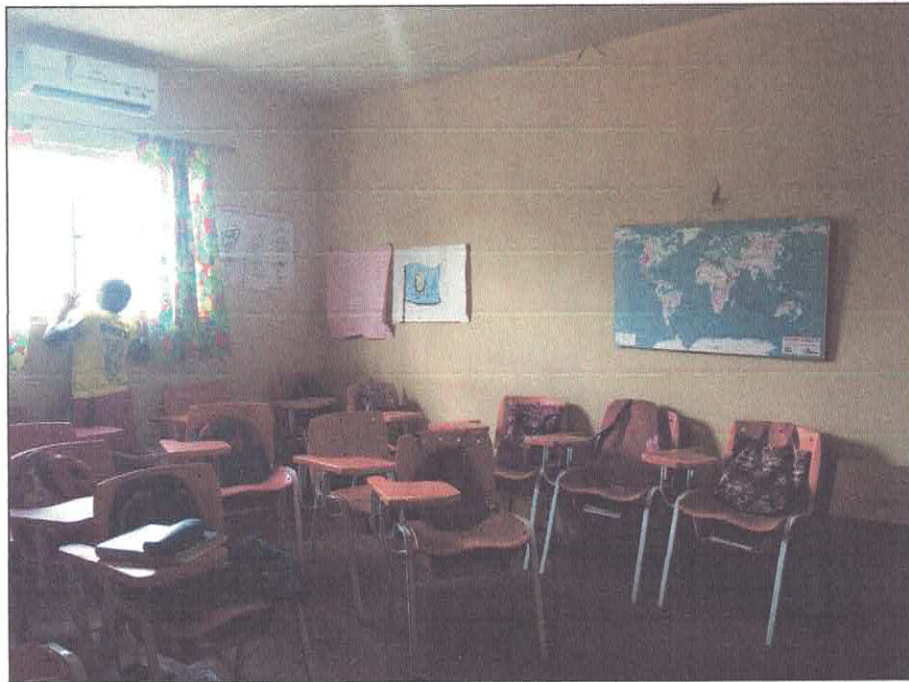
FOTO 13:

Vista interna Sala de aula 05.

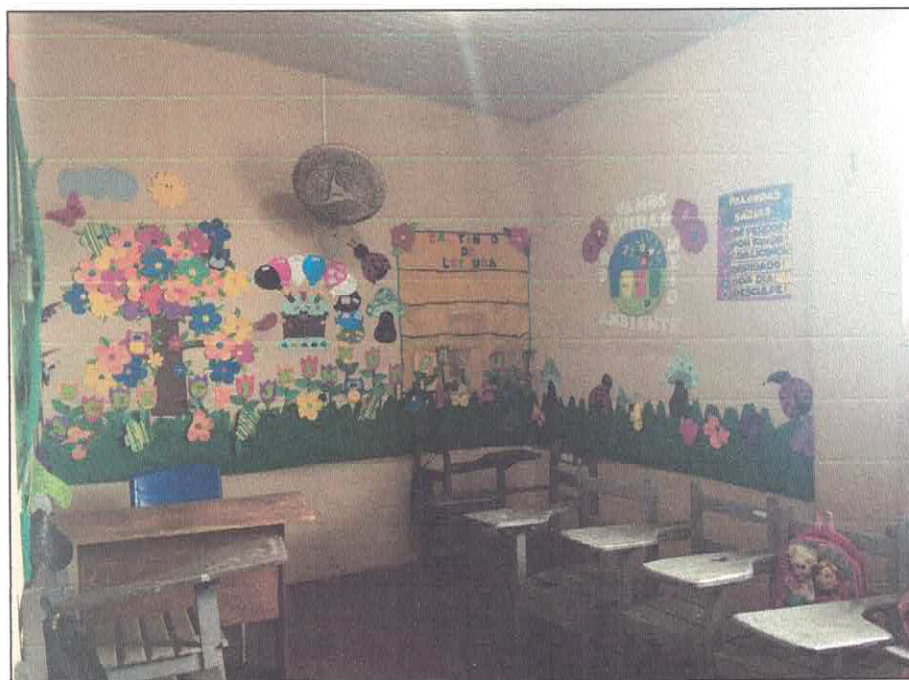
FOTO 14:

Vista interna Sala de aula 06.

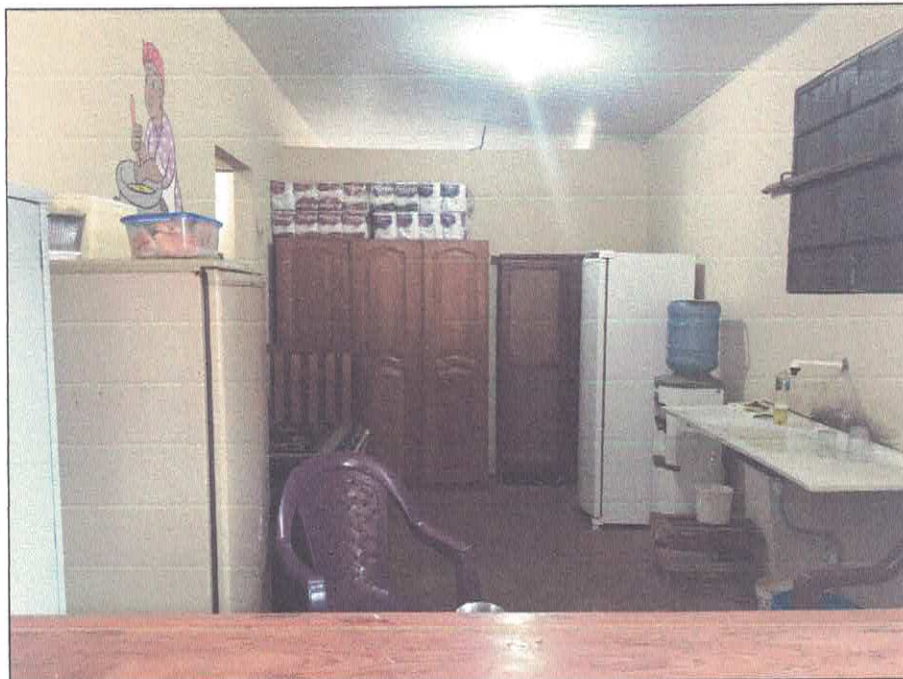
FOTO 15:

Vista interna copa.

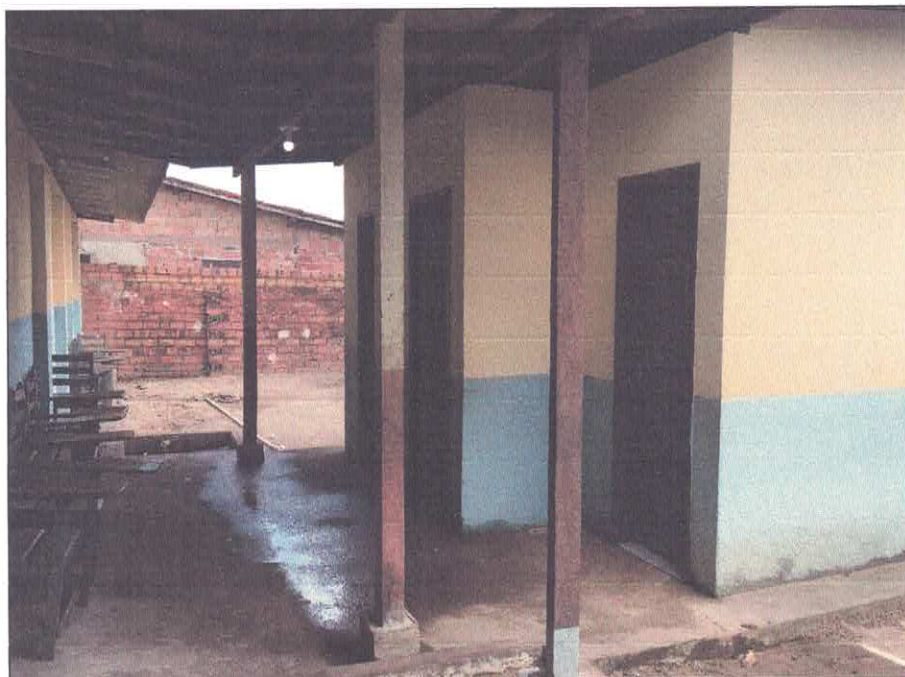
FOTO 16:

Vista externa área de banheiros.

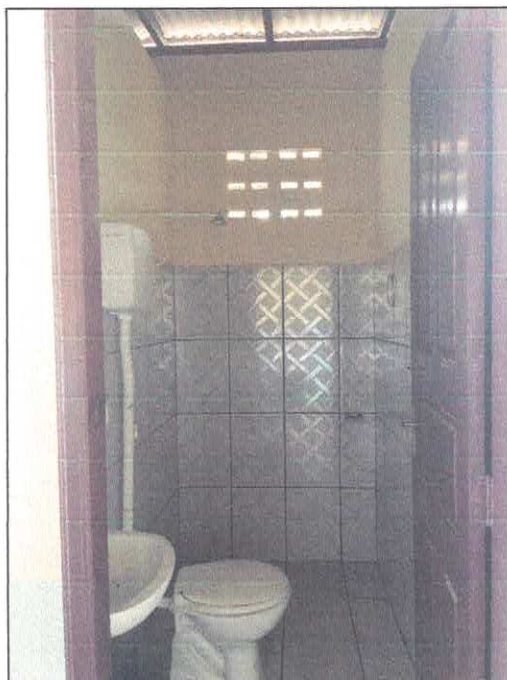
FOTO 17:

Vista interna banheiros.

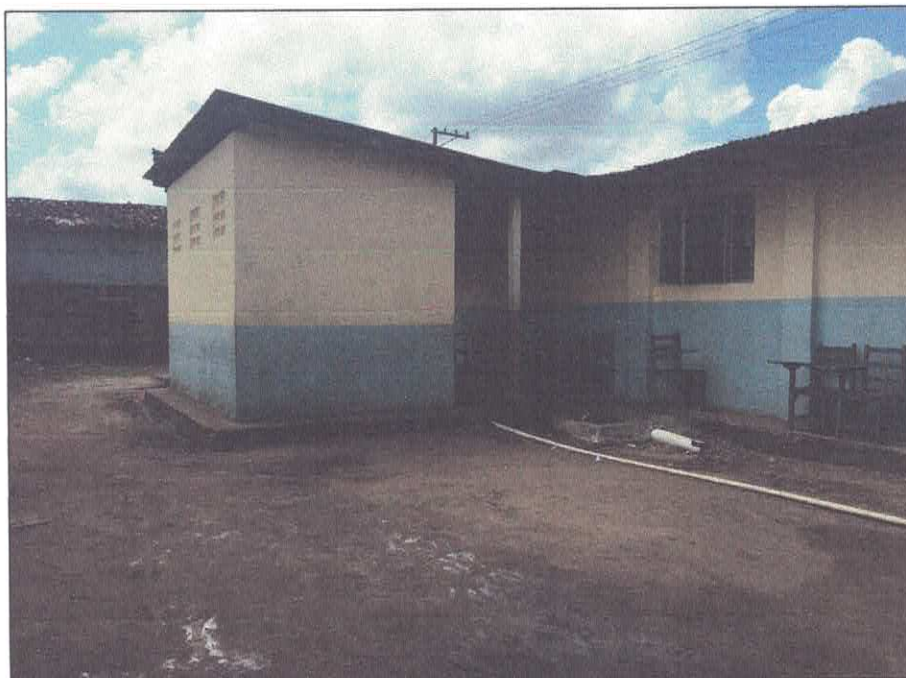
FOTO 18:

Vista longitudinal fachada posterior (fundos).
