## LAUDO DE VISTORIA

**SOLICITANTE: SECRETARIA MUNICIPAL DE EDUCAÇÃO - SEMED**

**Imóvel: EMEIF PORTAL DO SABER.**

**Data: 15/12/2021**

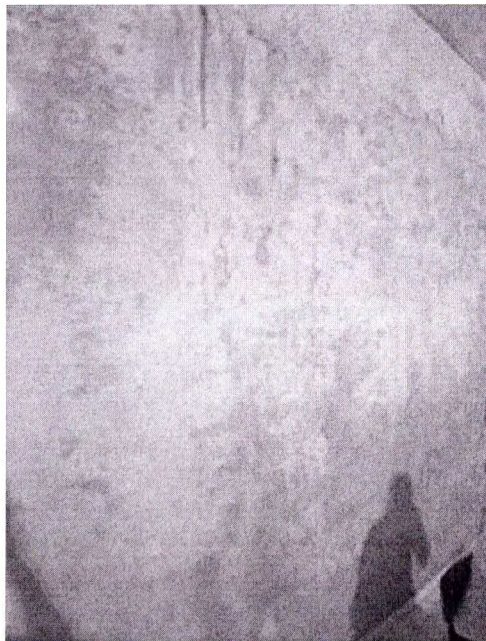
- Umidade ascendente por capilaridade: aparece nas áreas inferiores das paredes, que absorvem a água do solo pela fundação ou por ausência de impermeabilização, conforme pode-se demonstrar nas figuras 01 á 02.

Figura 1 - Umidade ascendente por capilaridade sl de aula

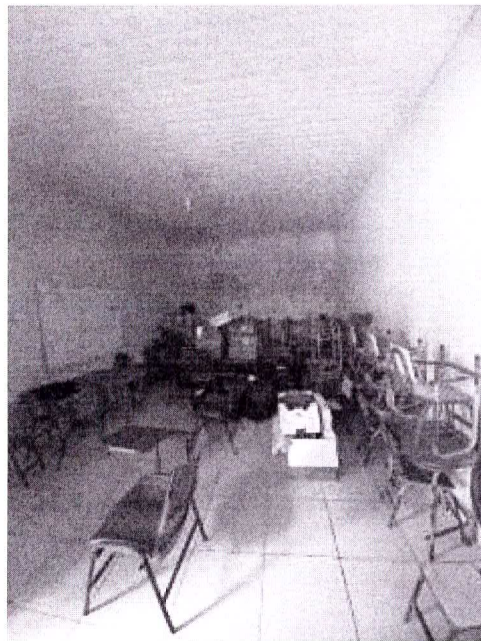
Figura 2 - Umidade por infiltração sl de aula

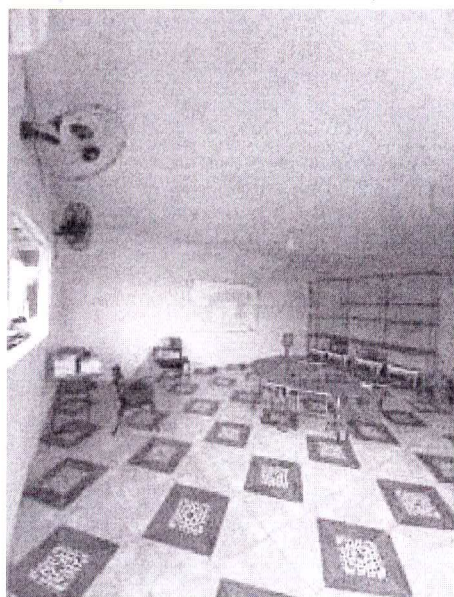
Podemos observa que no imóvel á vários tipos de pisos como: estampado, técnica de piso caquinho (mosaico) , piso cerâmico liso e piso tátil. Os mesmos encontram-se em mal estado de conservação onde se é possível observar áreas com avarias , como: cantos vivos, partes quabradiças e desbotamento da peça demonstrado nas figuras 03 á 06. Sendo assim, o piso existente está fora dos padrões exigido pelo FNDE e da NORMA DE ACESSIBILIDADE 9050, ambos exigem e orientam que os pisos devem ser nivelados e não ter nenhum tipo de trepidação que cause a sensação de insegurança para os usuários onde o acabamento deve ser claro e antiderrapante nas áreas molhadas.

Figura 3 - Piso cerâmico Estampado

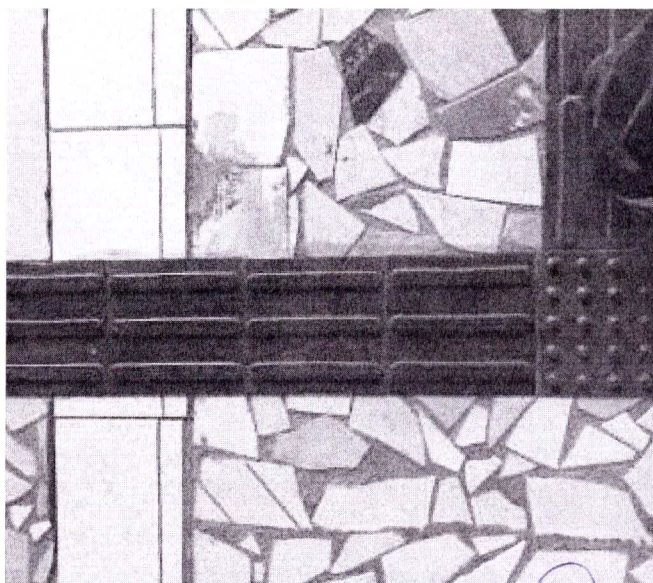
Figura 4 - Piso Técnica caquinho (mosaico) e piso tátil.

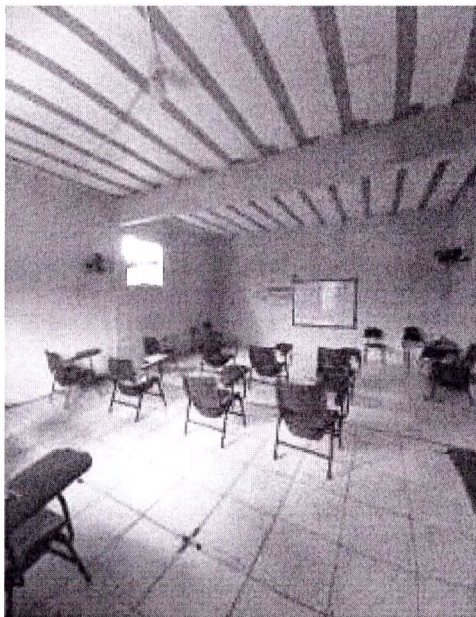
Figura 5 - Piso cerâmico liso desgastado sl aula

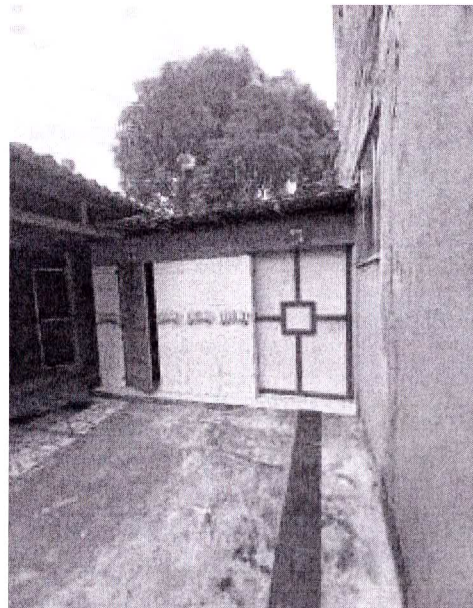
Figura 6- Contrapiso desgastado c/ piso tátil.

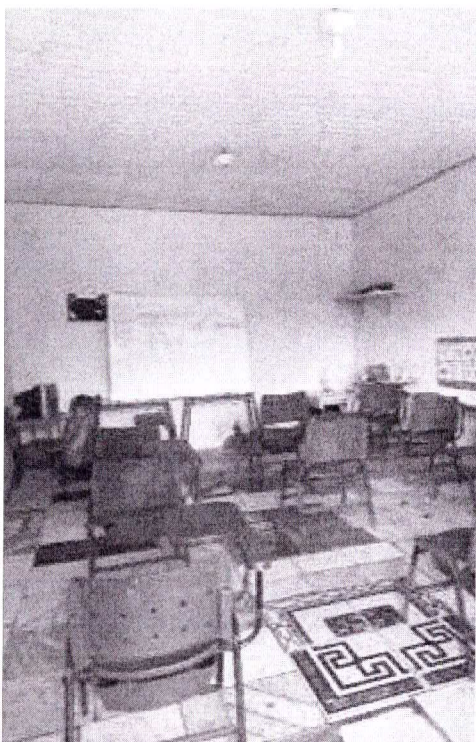
Figura 7 - Piso cerâmico liso desgastado sl aula

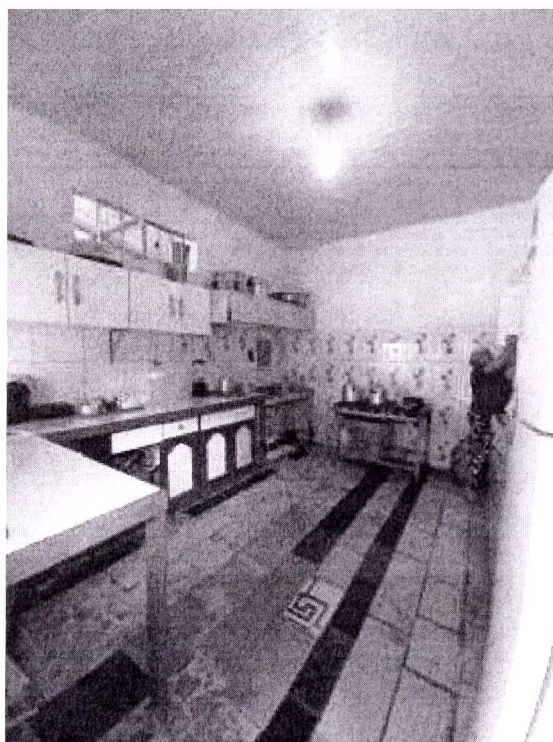
Figura 8 - Piso cerâmico liso desgastado cozinha

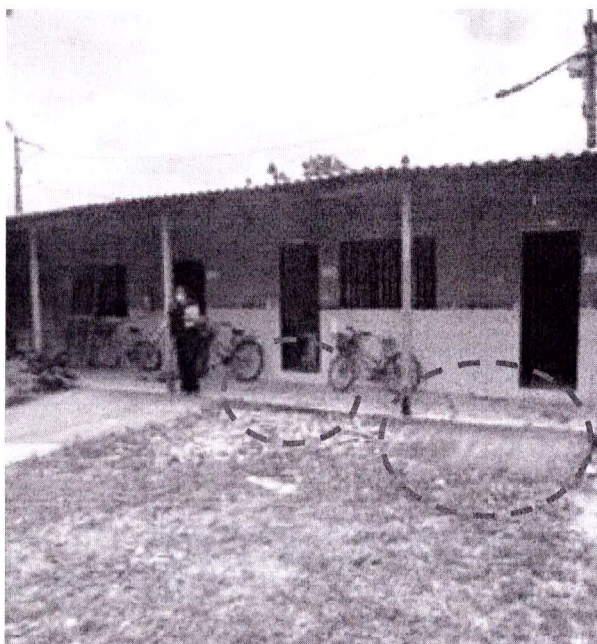
As salas de aula estão 0.04 cm mais altas que o nível predominante da edificação. As rampas no imóvel entretanto encontram-se desgastadas, sem guia de balizamento e corrimão. Também pode-se constatar que o banheiro PNE da edificação não possui forro, falta instalar

Também foi verificado que não têm placas de sinalização textual e em braille. Sendo assim o imóvel encontra-se fora da NBR 9050 de acessibilidade. Como mostra as figuras 09 á 12.

*Figura 9 - Rampa de Acessibilidade ingreme, nível do piso elevado a sala de aula.*

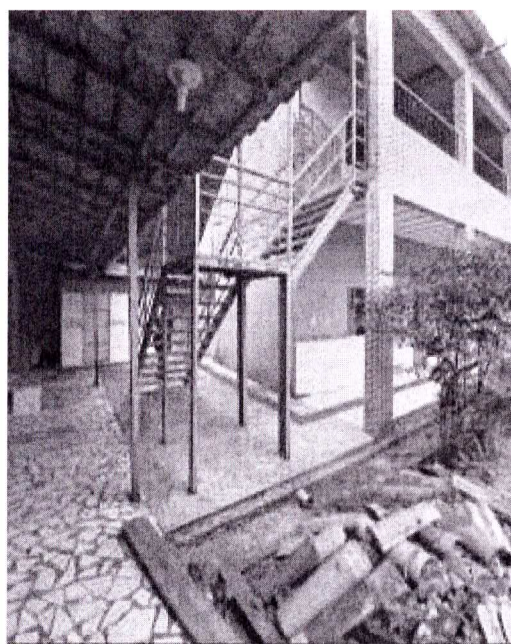
O imóvel possui piso tátil até as salas de aula e banheiro PNE, faltando ser instalado em algumas outras áreas da edificação. O acesso para o 1º pavimento é feito por uma escada metálica, que encontra-se desgastada necessitando de manutenção.

*Figura 10 – Escada metálica de acesso ao 1º pavimento.*

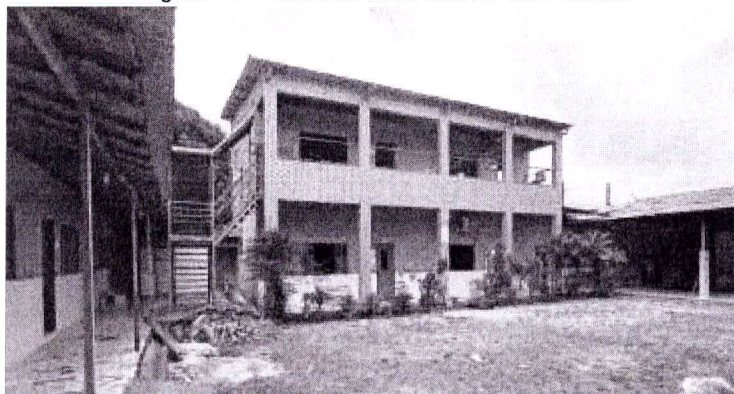
*Figura 11 – Coberturas do imóvel sem calhas.*

É necessária que seja instalada calhas em toda a cobertura como demonstra a figura 11.

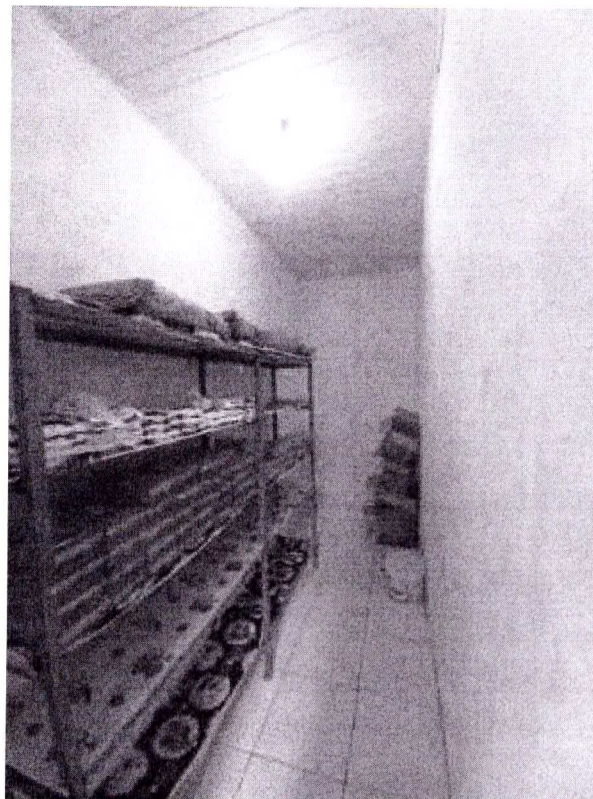
| AVALIAÇÃO GERAL – ÓTIMO ( ) BOM ( ) REGULAR (X) RUIM ( ) | | |
|---|---|---|
| ACABAMENTO | RUIM | <b>Não possui revestimento no depósito de merenda escolar. Presença de infiltrações nas paredes.</b> |

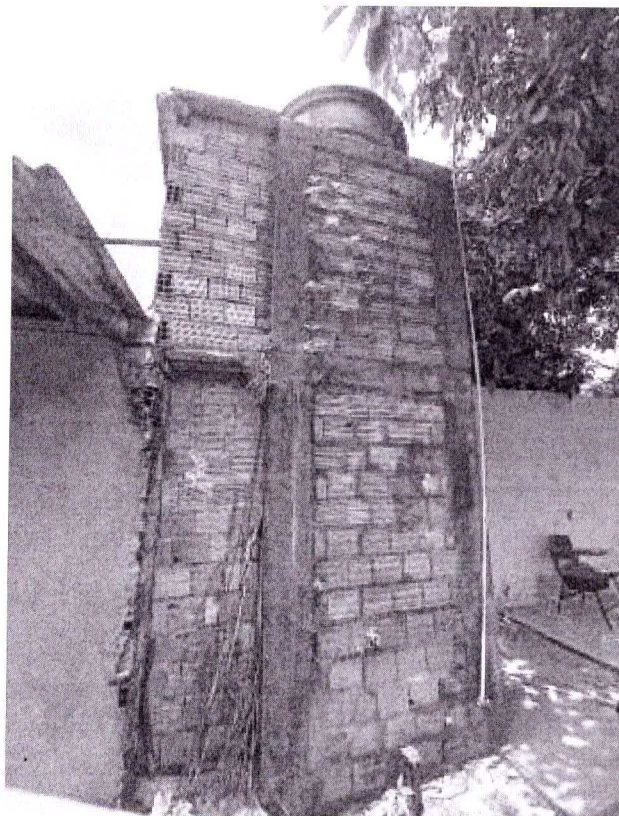
Figura 36 – Estrutura da caixa d'água

| AVALIAÇÃO GERAL – ÓTIMO ( ) BOM ( ) REGULAR (X) RUIM ( ) | | |
|---|---|---|
| CAIXA D'ÁGUA | REGULAR | É necessário fazer a revitalização na estrutura de suporte da caixa d'água. |
