## LAUDO DE VISTORIA

**SOLICITANTE: SECRETARIA MUNICIPAL DE EDUCAÇÃO - SEMED**

**Imóvel: ESCOLA DOLORES MARTINS**

**Data: 15/12/2021**

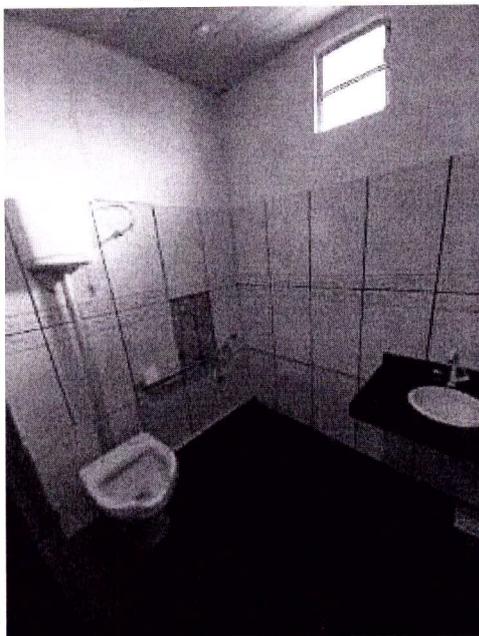
Figura 01 – Banheiro PNE

O imóvel está sendo adaptado de forma gradativa. O banheiro para PNE encontra-se na fase final de execução, como mostra a figura 01.

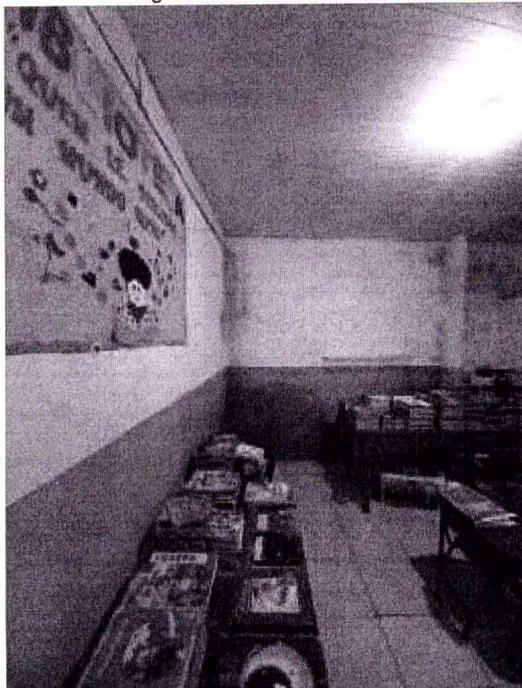
Figura 02– Sala de aula

Pode-se identificar infiltração em uma das salas de aula. Como demonstra as figuras 02 e 03.

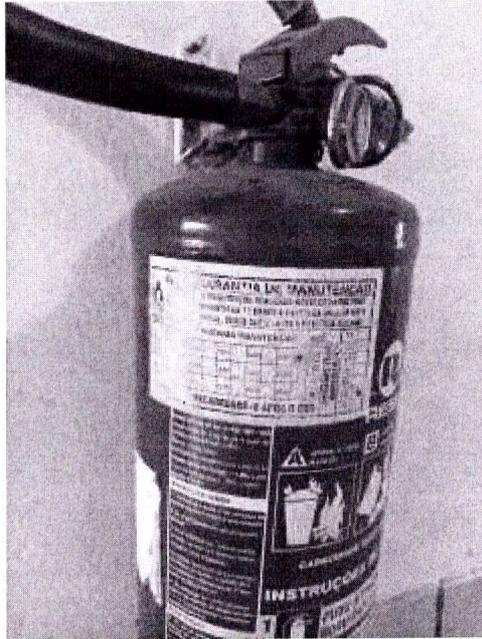
Figura 04– extintor

A edificação possui 03 extintores, entretanto ambos necessitam de manutenção pois os mesmos encontram-se vencidos. Conforme a figura 04.
