LAUDO TÉCNICO DE VISTORIA

Redenção-PA, 11 de maio de 2018.

Secretaria Municipal de Saúde.

Avenida Ademar Guimarães, quadra 48, parte do lote 11. Setor Núcleo Urbano.

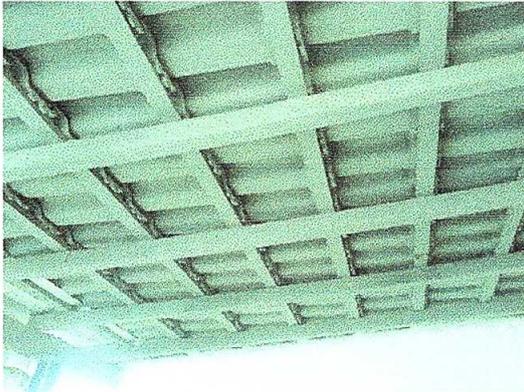
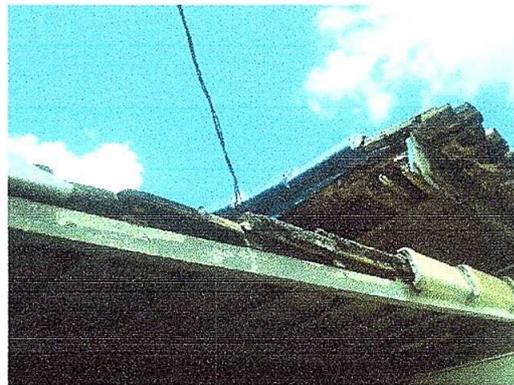
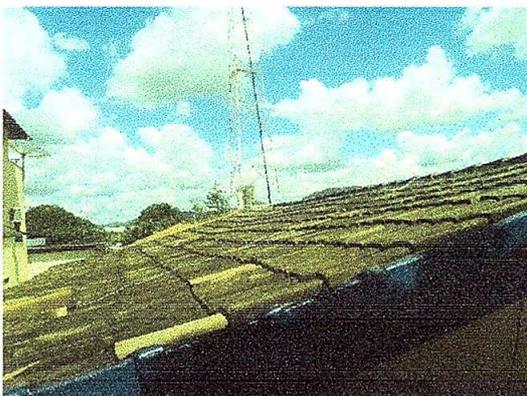
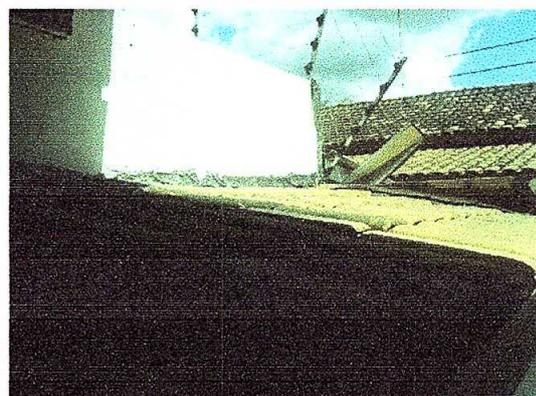
4.1 – Cobertura e Telhamento

A estrutura do telhamento é de madeira e as telhas são de cobertura em telha cerâmica do tipo romana. Observa-se, pelas fotos, que as telhas geralmente estão em bom estado, necessitando de troca em alguns pontos (como na foto abaixo) e necessitando da recuperação nas ripas em alguns pontos (pois estão desgastadas).

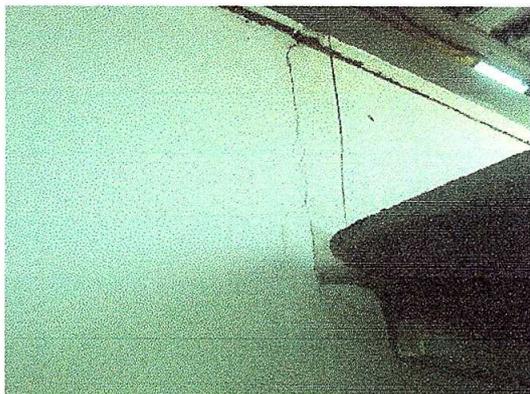
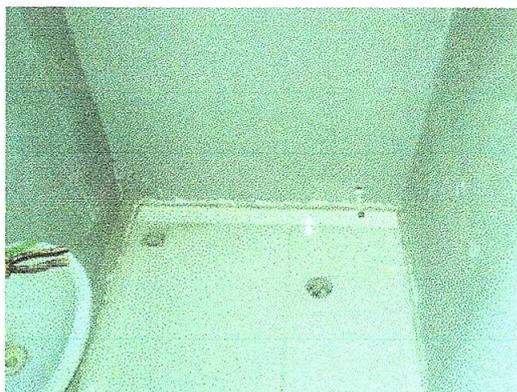
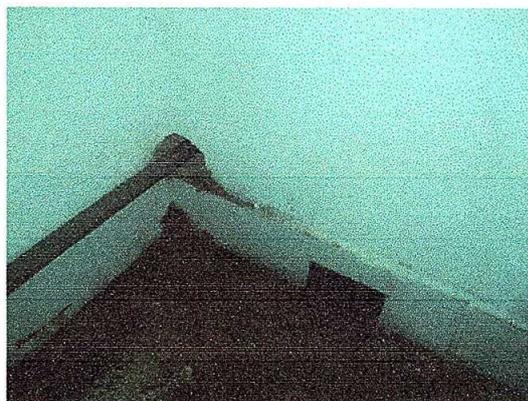
4.2 – Vedação e Revestimentos

A alvenaria de vedação é composta de tijolos cerâmicos. A situação da alvenaria de vedação e dos revestimentos está boa, com revestimentos em reforma, porém, alguns pontos necessitam de reparos, como nas fotos abaixo.

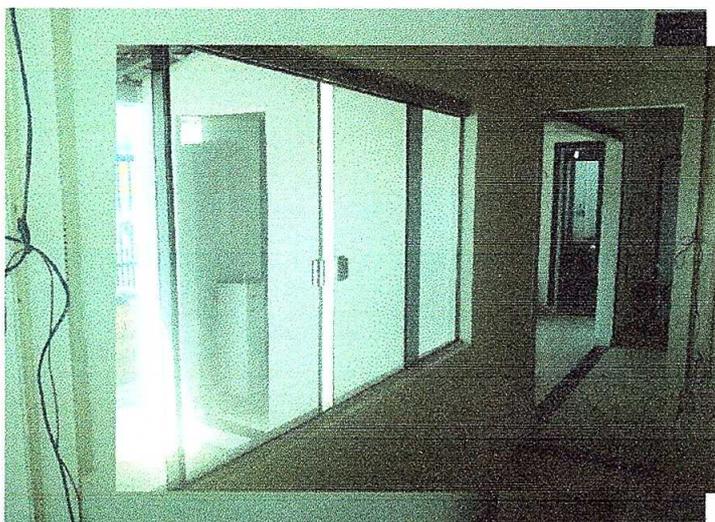
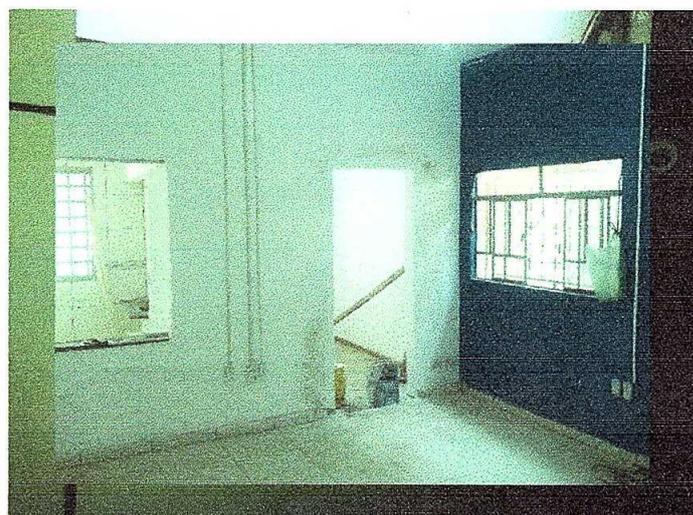
4.3 – Esquadrias

A situação das esquadrias está relativamente boa, com reforma em andamento, com uma esquadria com vidro quebrado (mostrado na foto abaixo):

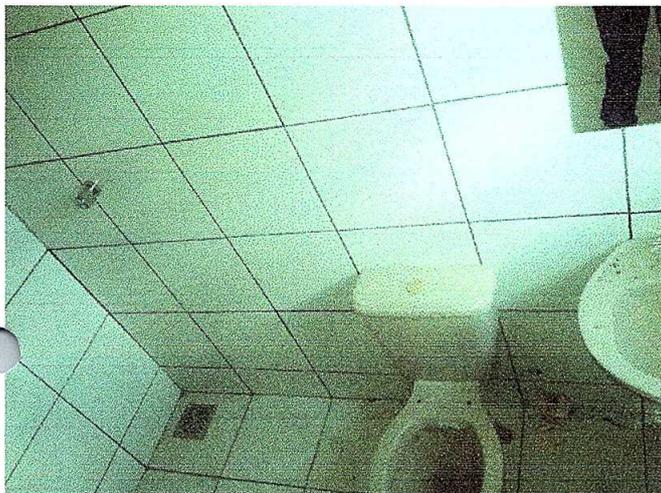
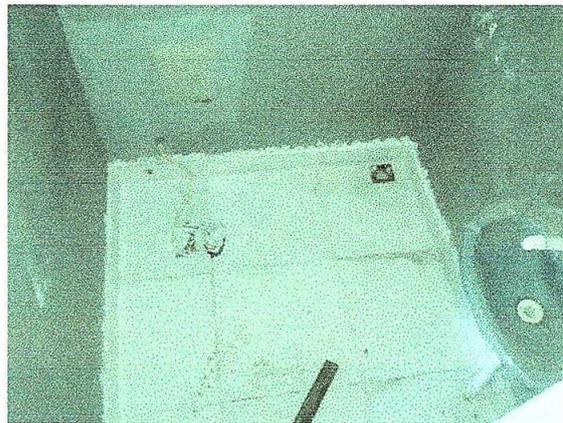
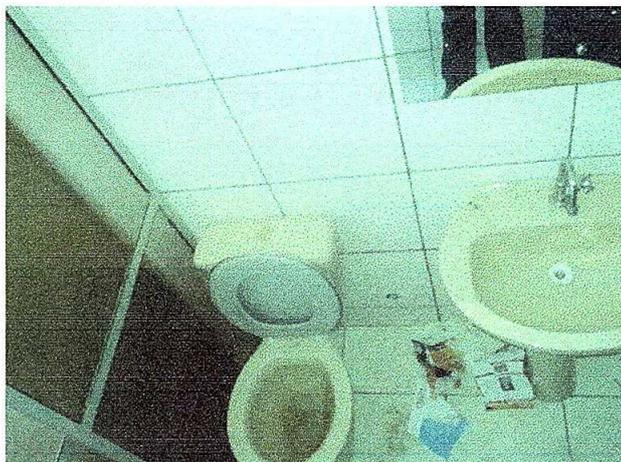
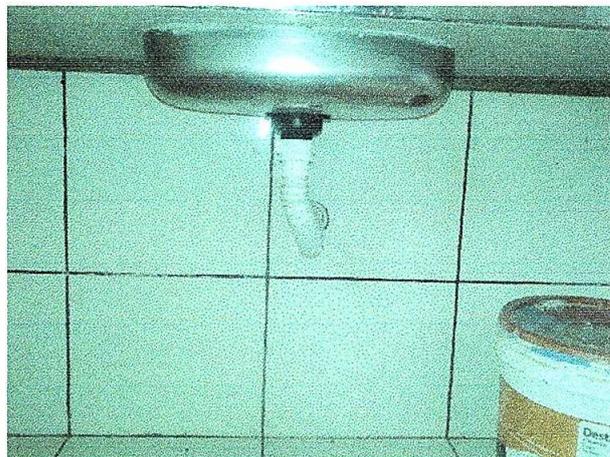
4.4 – Instalações Hidrossanitárias

Instalações geralmente em boas condições, passando por reformas em alguns pontos.

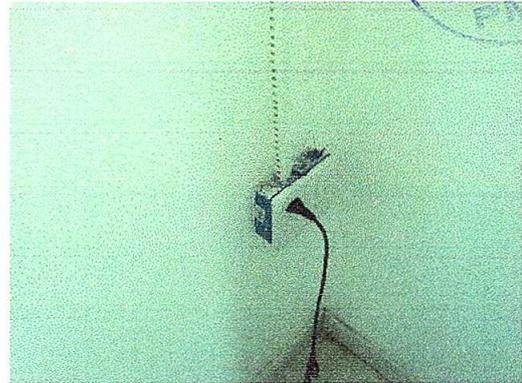
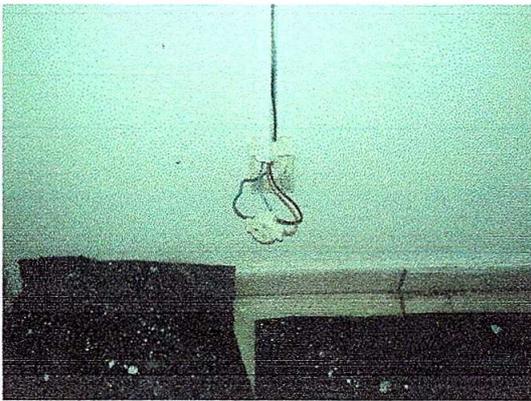
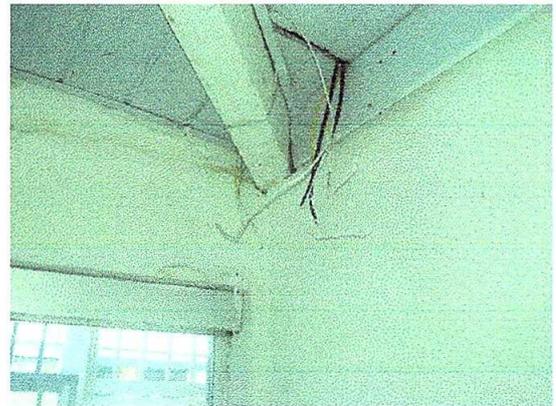
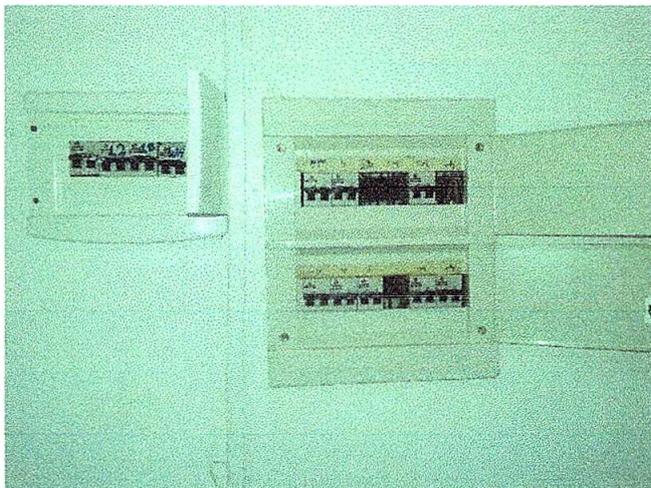
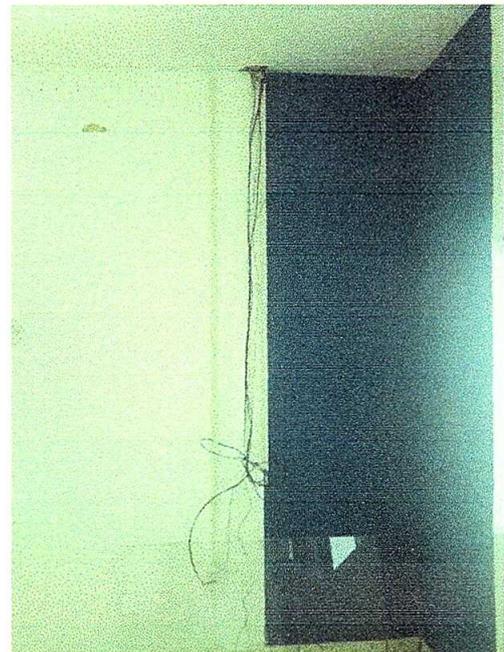
4.5 – Instalações elétricas de baixa tensão

Instalações elétricas, com quadro de PVC e disjuntores DIN. Alguns fios estão expostos e soltos. Necessitam de fixação.

Conclui-se que a situação do imóvel, analisando-o como um todo, está boa. Convém ressaltar que alguns pontos necessitam de reparos, como as instalações elétricas de baixa tensão, que necessitam de vistoria mais detalhada, para verificar a situação dos cabos e dos disjuntores (se não existem fios descascados, atualizar o quadro de distribuição, etc.). Foi encontrada uma janela com vidro fissurado. A pintura contém muitos pontos de infiltração, que se continuarem da forma que está, irão ser pontos de mofo no futuro. Necessitam de reparo. Alguns pontos na calçada também estão com fissuras e necessitam de reparo.

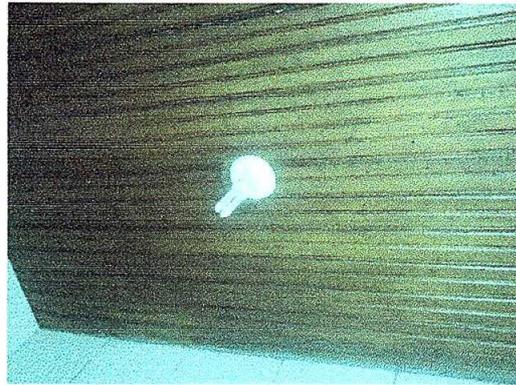
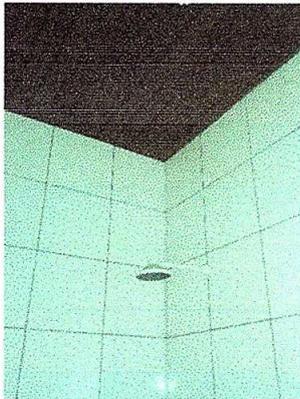
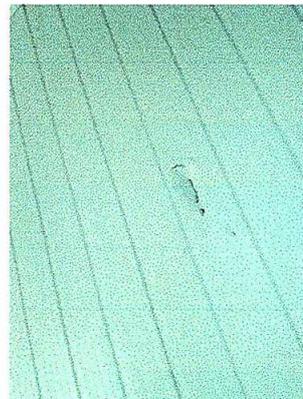
4.6 – Forro

Forros em boas condições. Alguns pontos com buracos, necessitando de reparos. Verificar vazamentos.

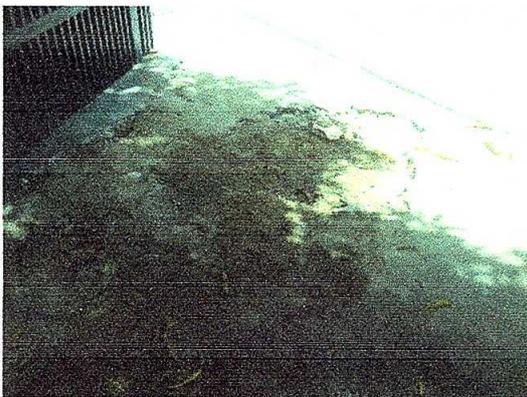
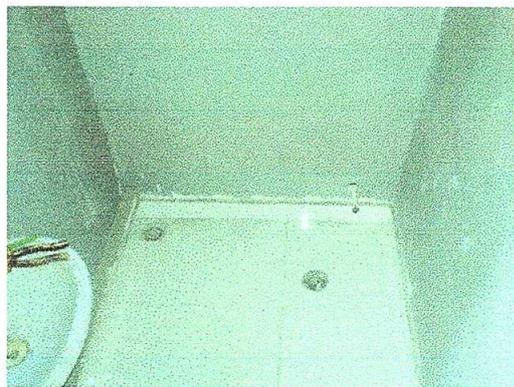
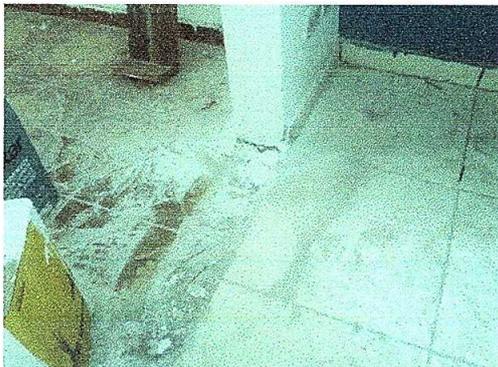
4.7 – Piso

Pisos em boas condições, com algumas fissuras em alguns lugares, como nas fotos abaixo.

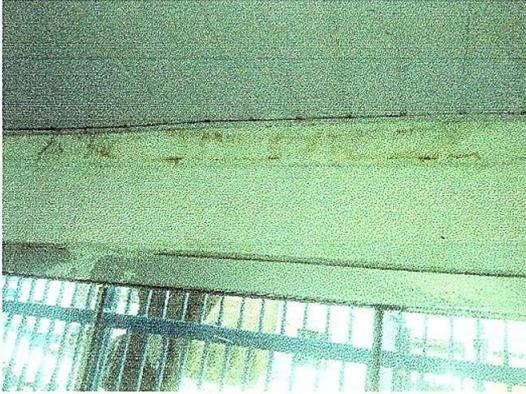
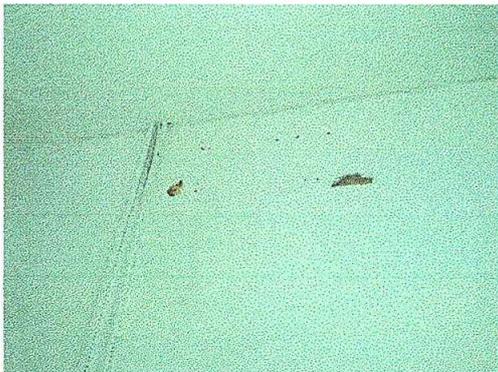
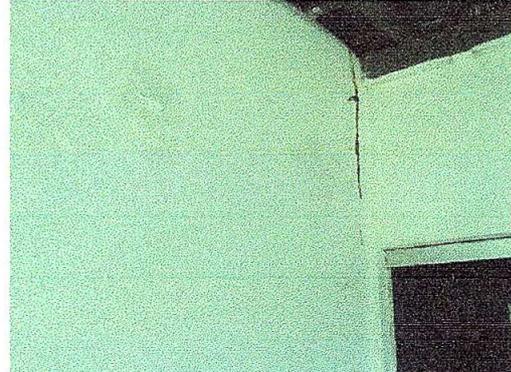
4.8 – Pintura

A pintura contém muitos pontos de infiltração. Necessitam ser verificados, impermeabilizados e reparados e pintados.

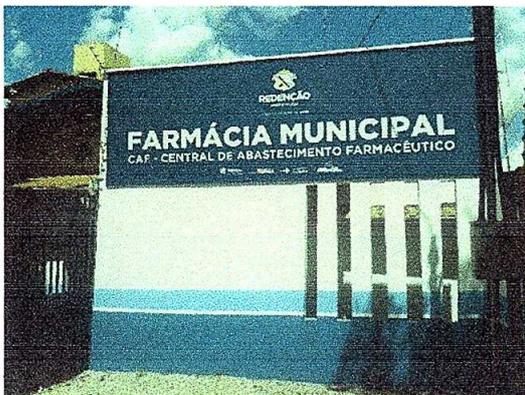
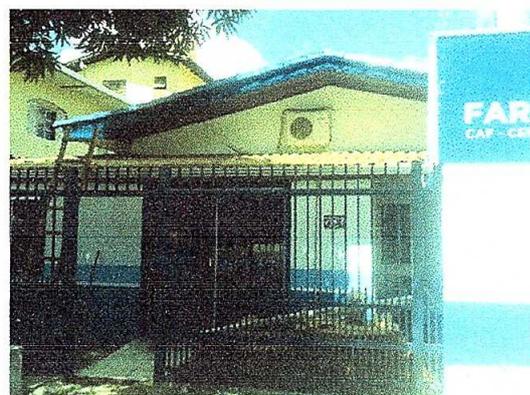
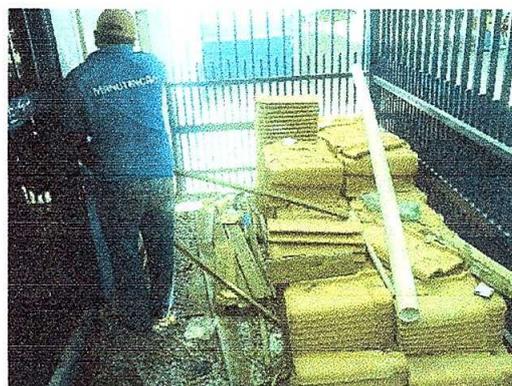
4.9 – Fachadas

A pintura geralmente está boa, passando por reforma.
