**LAUDO DE VISTORIA - ALUGUEL**

SECRETARIA MUNICIPAL DE ASSISTÊNCIA SOCIAL - SEMAS

Avenida Nova Carajás, Qd. 635 Lt.03, Nova Carajás,  
Parauapebas-PA.

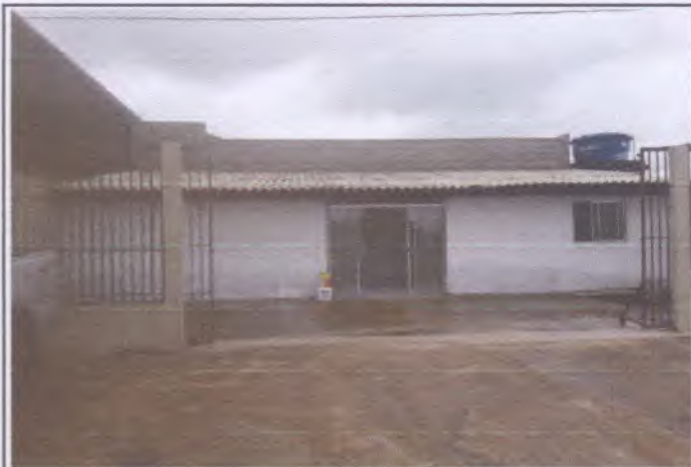
Foto 01: Fachada da edificação.

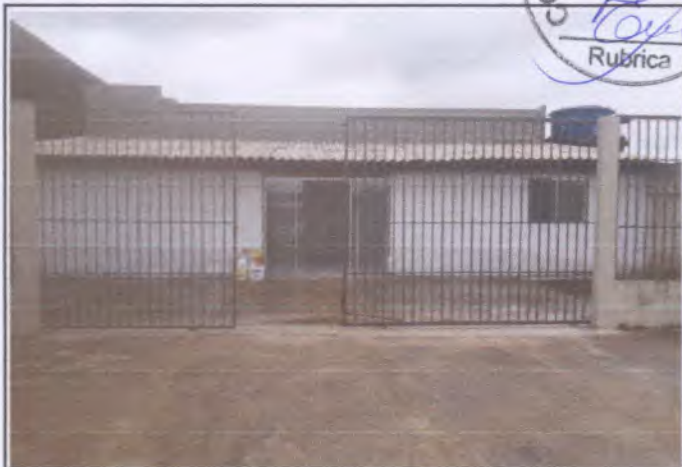
Foto 02: Fachada da edificação.

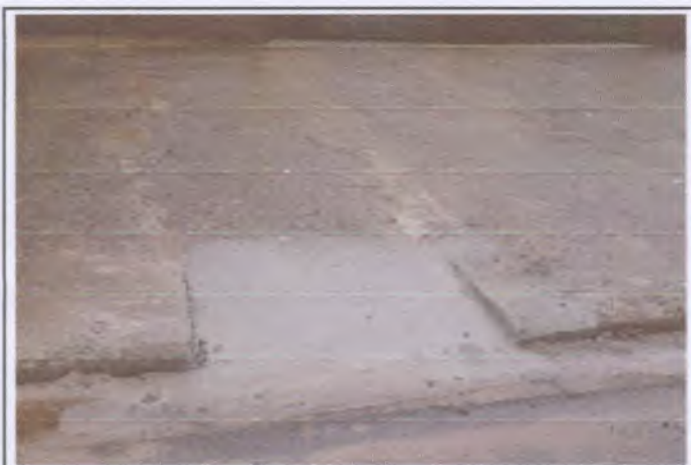
Foto 03: Rampa localizada na entrada principal atendendo as normas de acessibilidade.

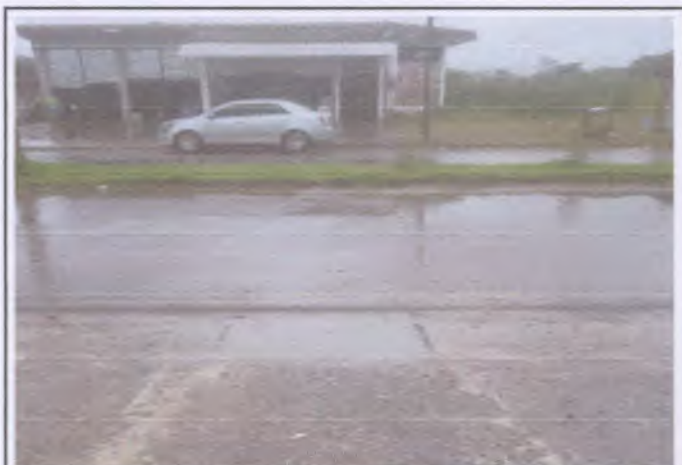
Foto 04: Rampa localizada na entrada principal atendendo as normas de acessibilidade.

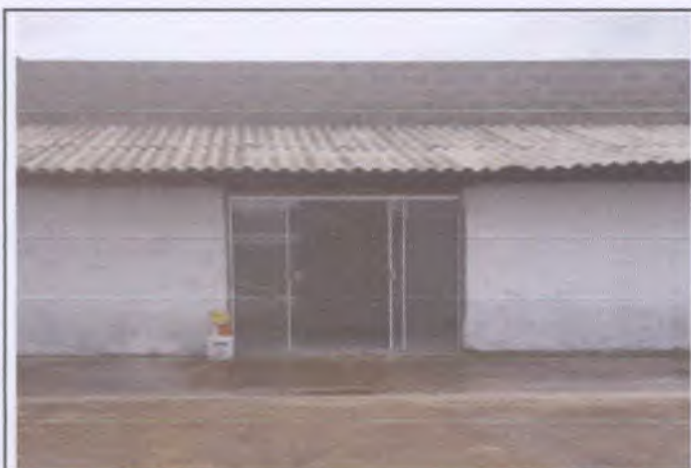
Foto 05: Entrada principal.

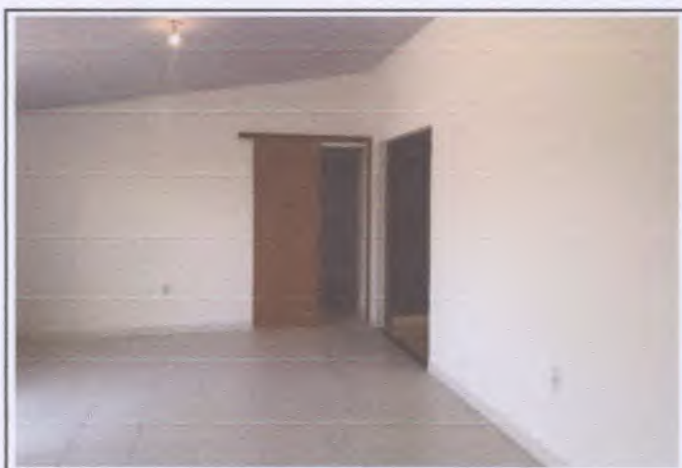
Foto 06: Hall de entrada.

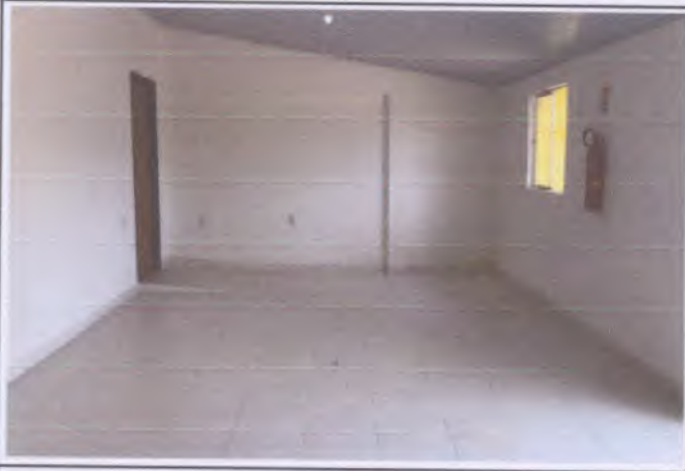
Foto 07: Hall de entrada.

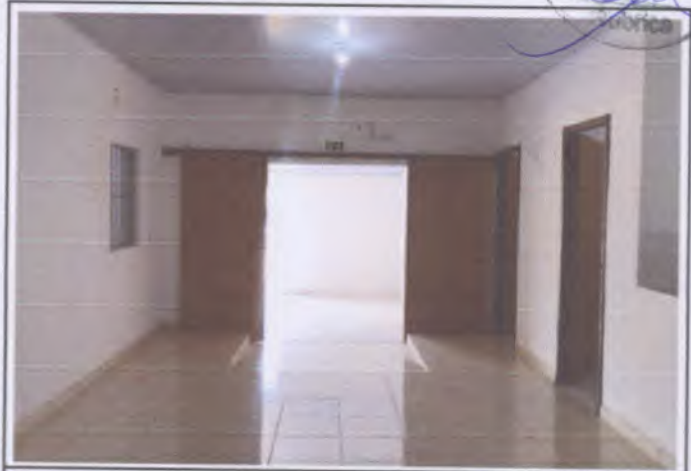
Foto 08: Recepção.

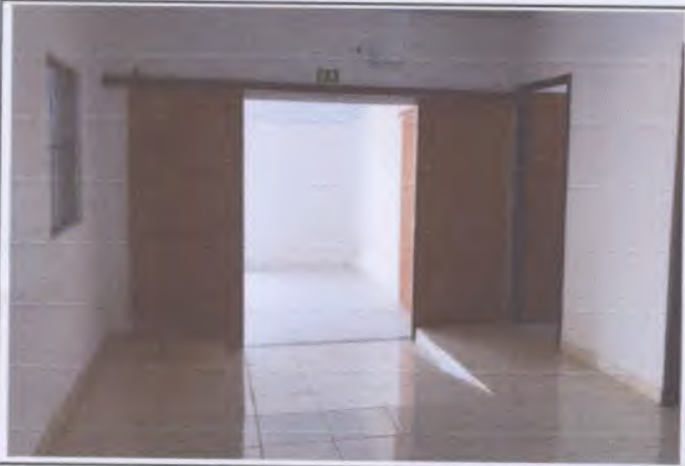
Foto 09: Entrada da recepção.

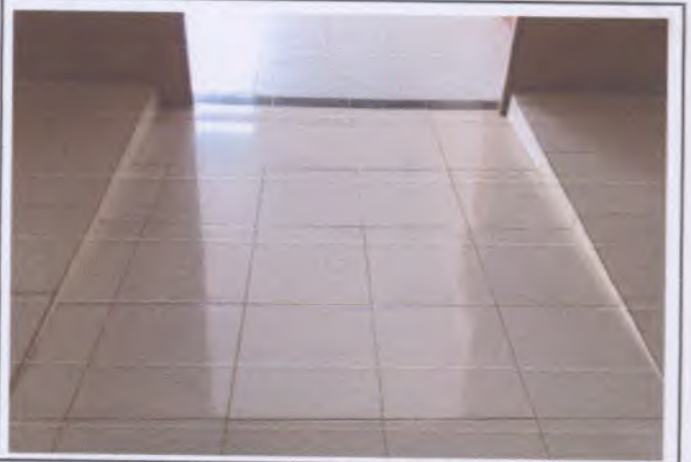
Foto 10: Rampa acessível localizada na entrada da recepção.

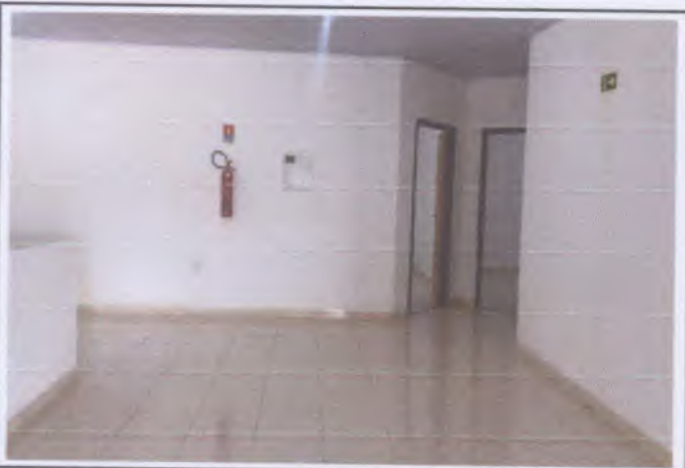
Foto 11: Interior da recepção.

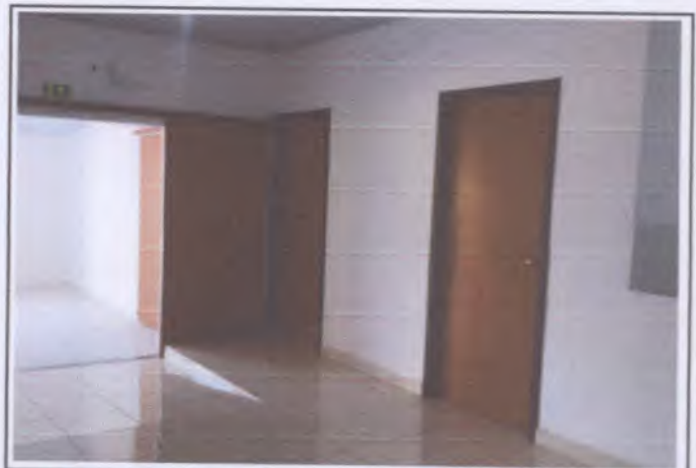
Foto 12: Portas dos banheiros localizados no interior da recepção.

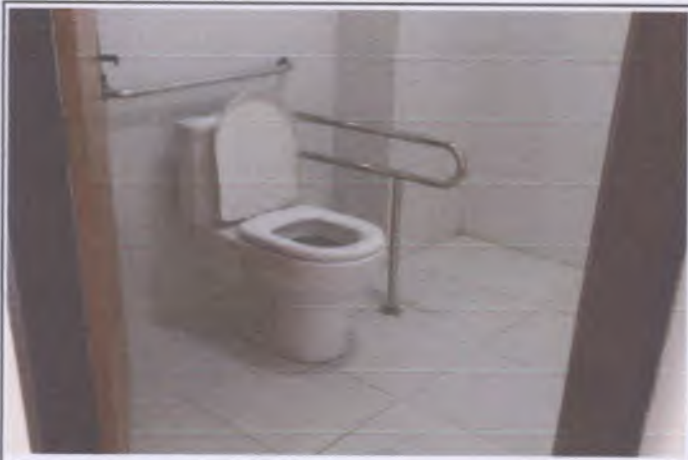
Foto 13: Sanitário do banheiro PCD atendendo as normas de acessibilidade.

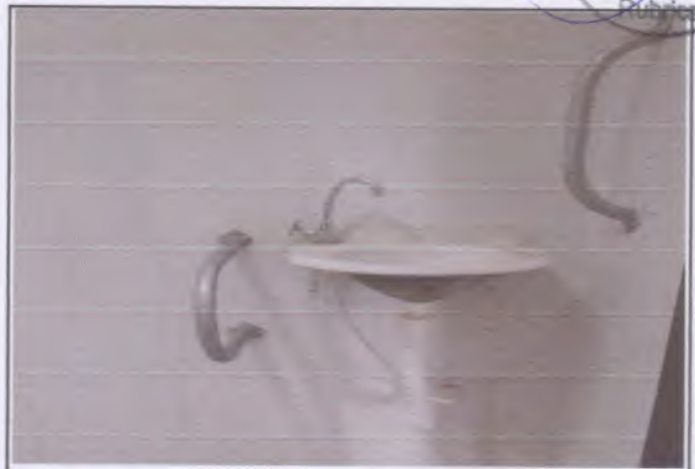
Foto 14: Lavatório do banheiro PCD atendendo as normas de acessibilidade.

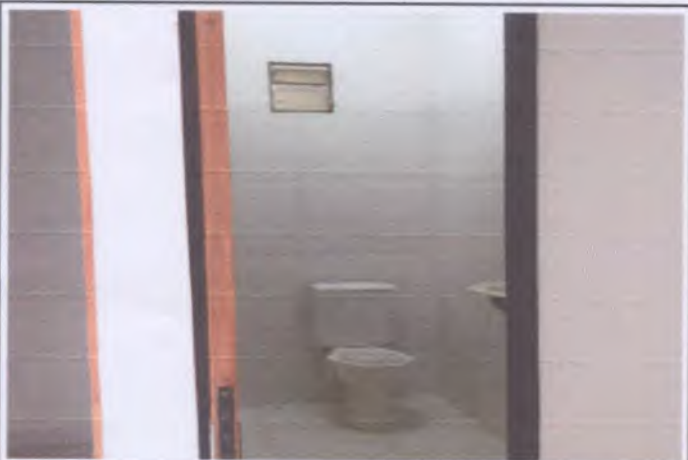
Foto 15: Banheiro comum.

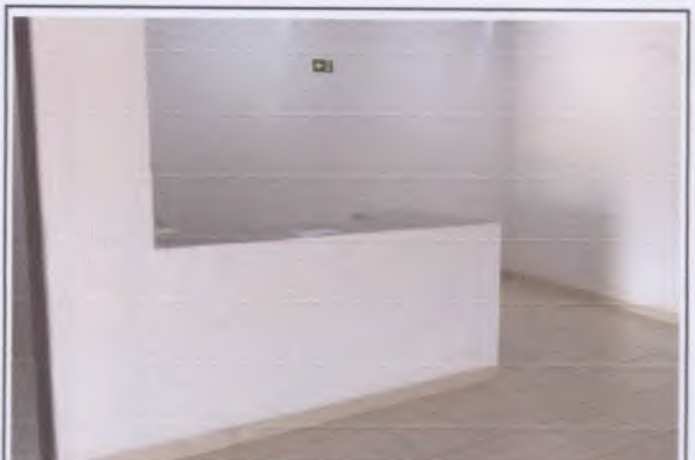
Foto 16: Bancada divisória de ambiente.

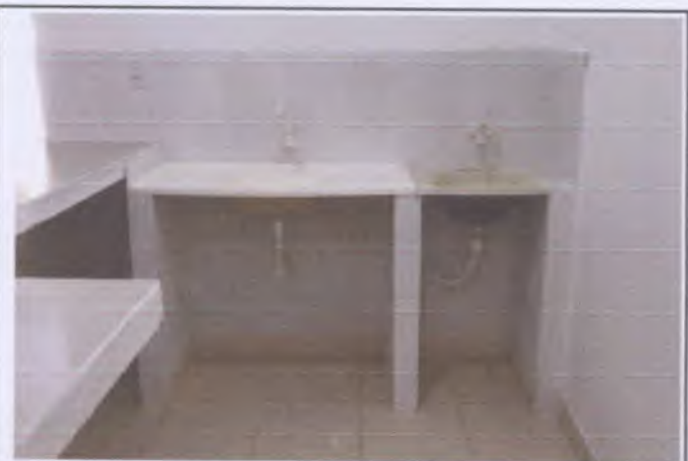
Foto 17: Pia e tanque localizados na cozinha.

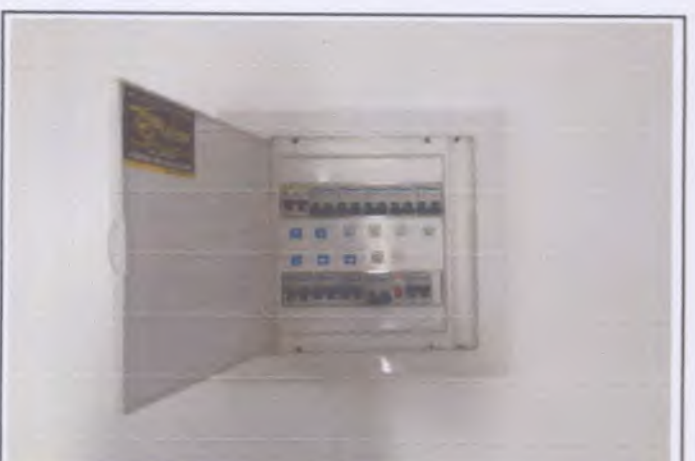
Foto 18: Quadro de distribuição, localizado na recepção.

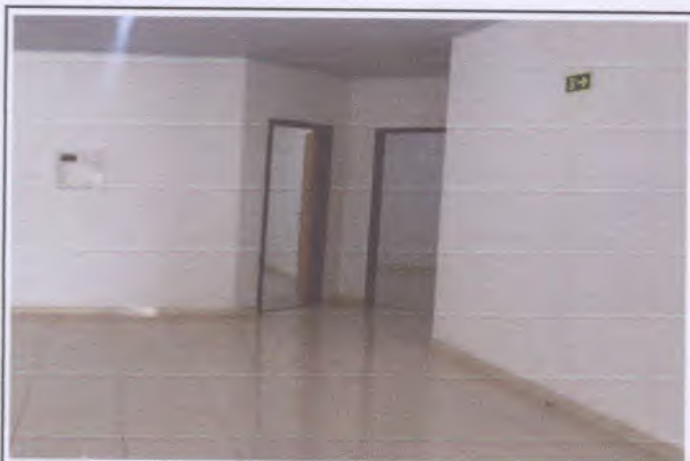
Foto 19: Entrada das salas localizadas nos fundos da recepção.

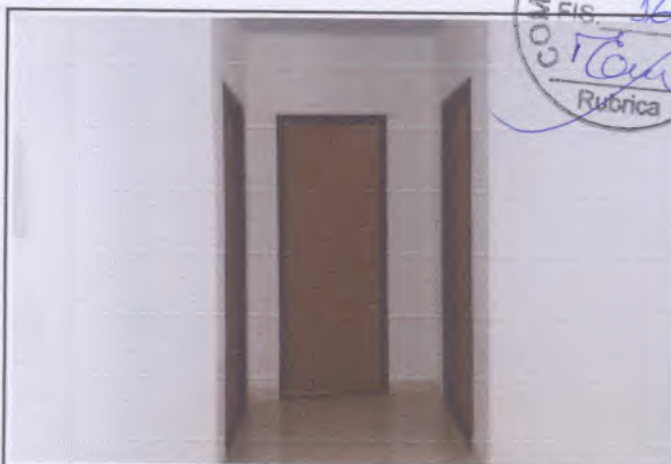
Foto 20: Entrada das salas 01, 02 e 03, localizadas nos fundos da recepção.

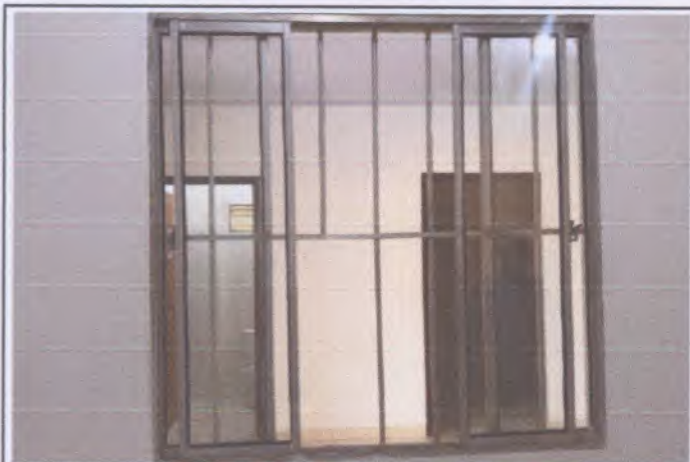
Foto 31: Detalhes da esquadria localizada na sala 04.

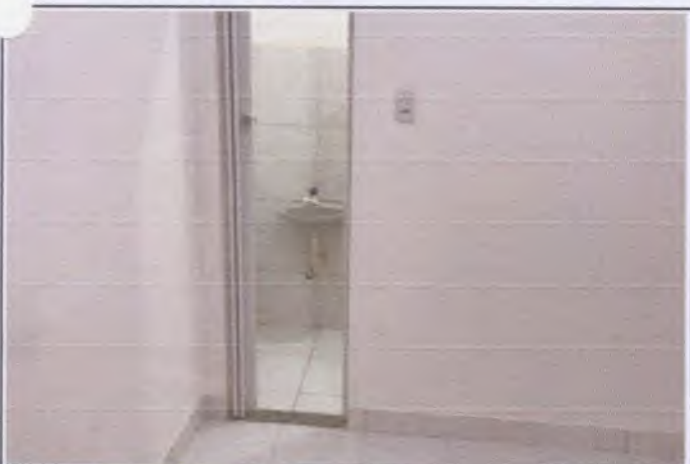
Foto 33: Porta de PVC do banheiro localizado na sala 05.

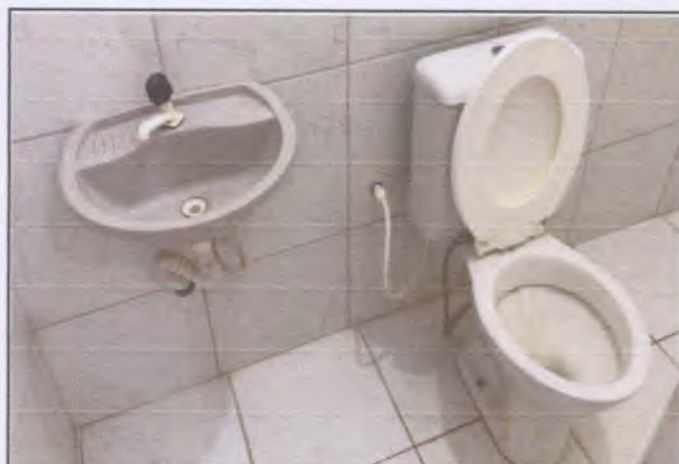
Foto 34: Detalhes das louças sanitárias instaladas no banheiro da sala 05.

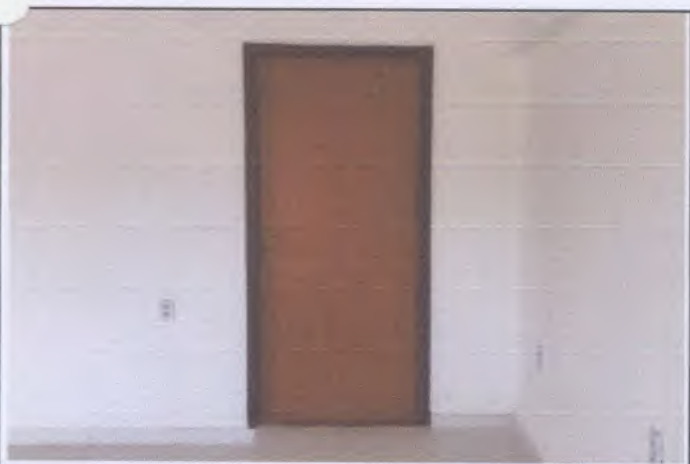
Foto 35: Porta de entrada da sala 06.

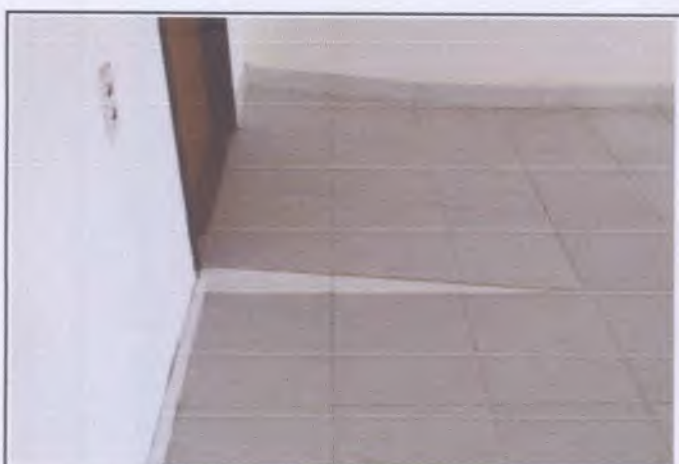
Foto 36: Rampa acessível localizada na entrada da sala 06.

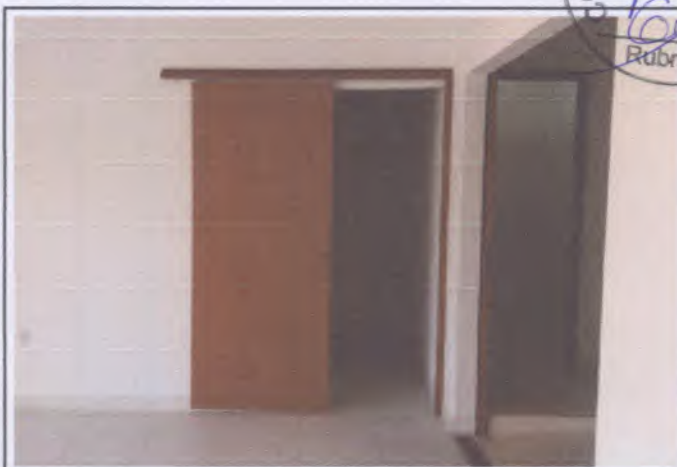
Foto 38: Porta de entrada da sala de arquivo/depósito.
