LAUDO TÉCNICO DE VISTORIA

Redenção-PA, 06 de abril de 2022.

- **Finalidade:** Vistoria de Caracterização para Contrato de Locação;
- **Localização:** Rua Ademar Guimarães, S/N, Setor Núcleo Urbano, Redenção-PA;
- **Data da Vistoria:** 06/04/2022;
- **Propriedade:** João Batista Soares Diniz;
- **Funcionamento:** Conselho Municipal de Educação (CME).

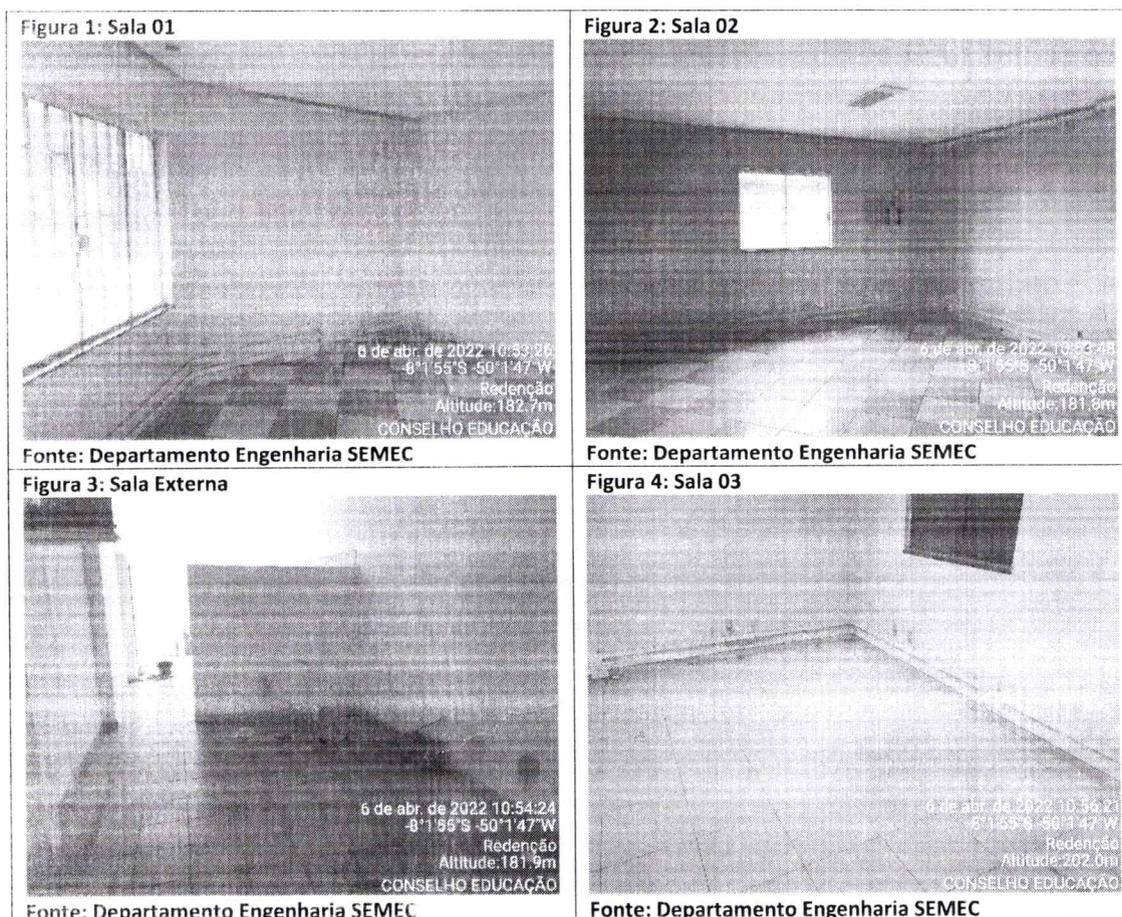
A estrutura original da edificação é em concreto armado, com vedação em alvenaria convencional executada em alvenaria de tijolos cerâmicos furados e rejuntados com argamassa de cimento e areia. Encontram-se relativamente em bom estado de conservação. Necessitando apenas de reparos nas pinturas e tratamento das infiltrações.

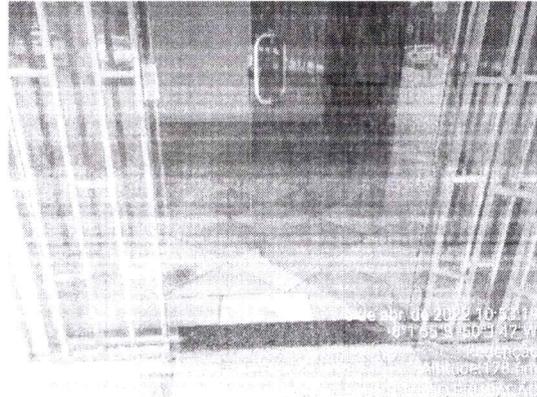
Figura 5: Porta de entrada principal

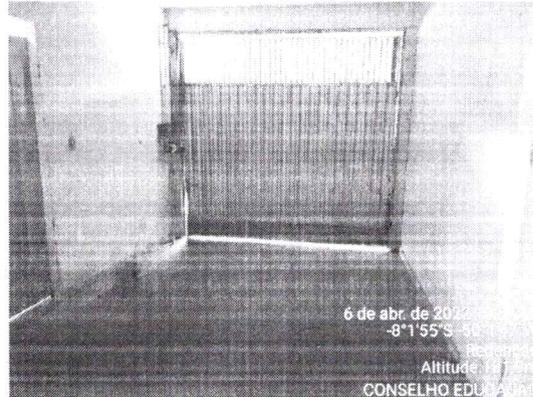
Figura 6: Portão de acesso a garagem

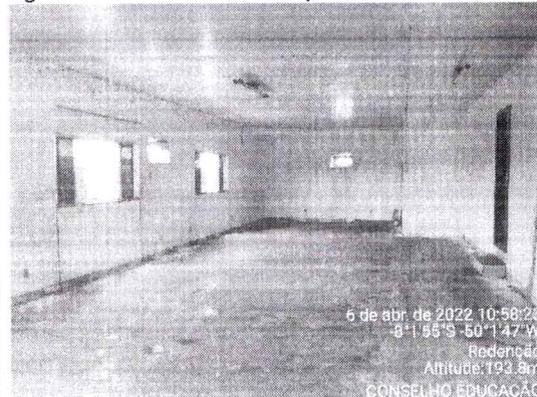
Figura 7: Janelas em Vidro Temperado 01

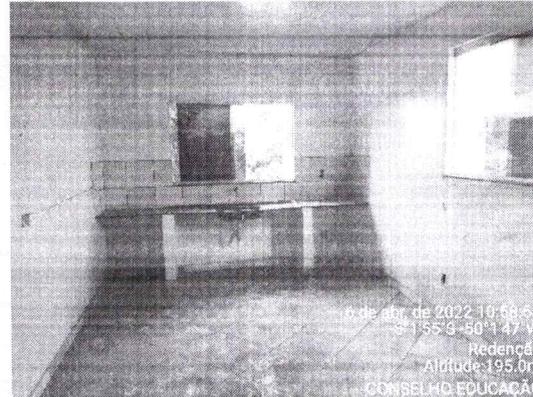
Figura 8: Janelas em Vidro Temperado 02

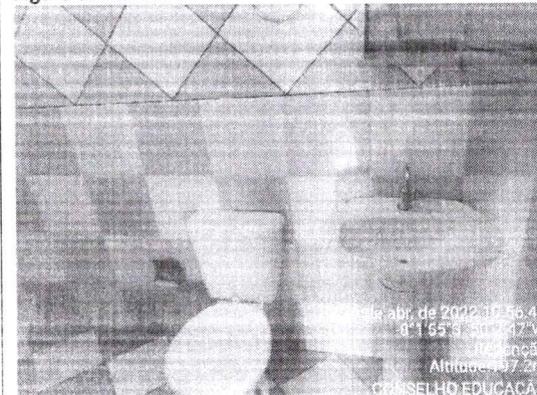
Figura 9: Banheiro Interno 01

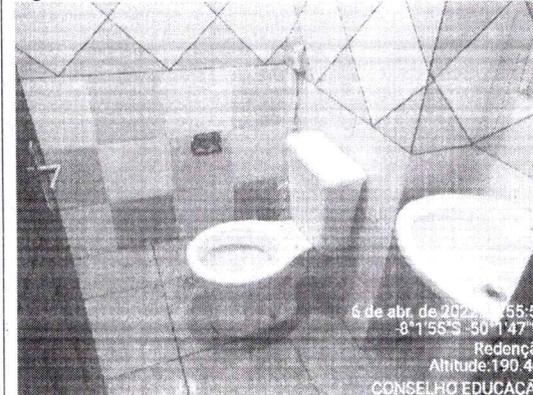
Figura 10: Banheiro Interno 02

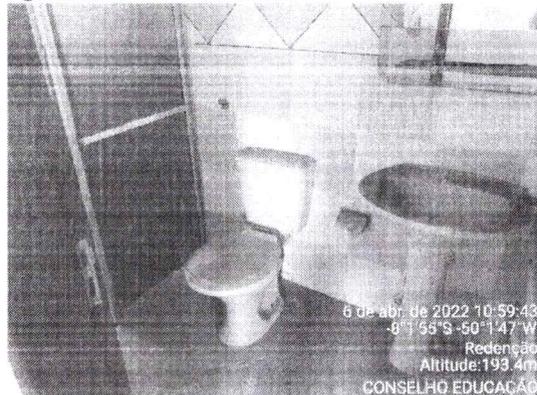
Figura 11: Banheiro Interno 03

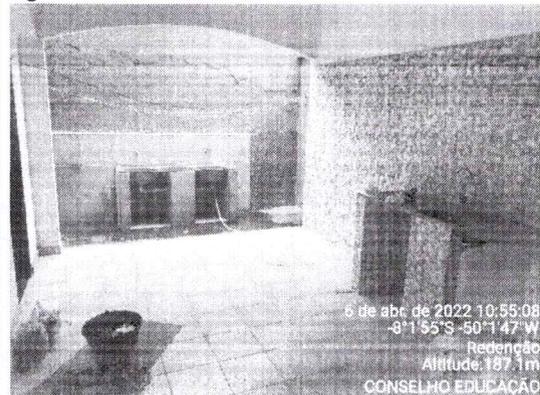
Figura 12: Cozinha Externa

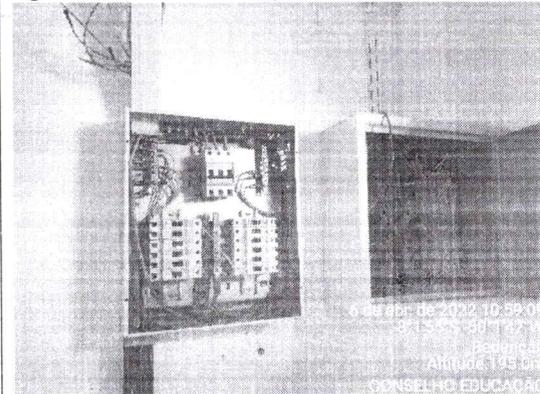
Instalações elétricas estão aparentemente em bom estado de conservação. Foi identificado quadro de disjuntores tipo NEMA e tipo DIM da edificação, conservado, assim como interruptores e tomadas. Existe fiação exposta em alguns pontos, sendo necessário a manutenção do mesmo, para que não haja risco aos usuários.

Figura 14: Quadro Distribuição DIM Exposto

- Correção das fiações e quadros de distribuição expostos do Sistema Elétrico;
- Correção das Infiltrações existentes;
- Manutenção do Telhado, para correção dos vazamentos (goteiras);
- Instalação do Sistema de Combate a Incêndio e Pânico completo (Placas, Extintores e Lâmpadas de emergência);

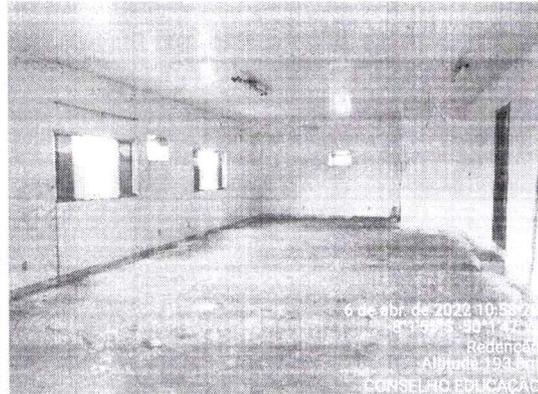
No térreo o acabamento é feito na laje, necessitando de reparos, visto a presença de infiltrações em alguns pontos, já no piso superior o forro é em PVC Branco, necessitando de reparos pontuais.

Figura 18: Forro PVC com avarias

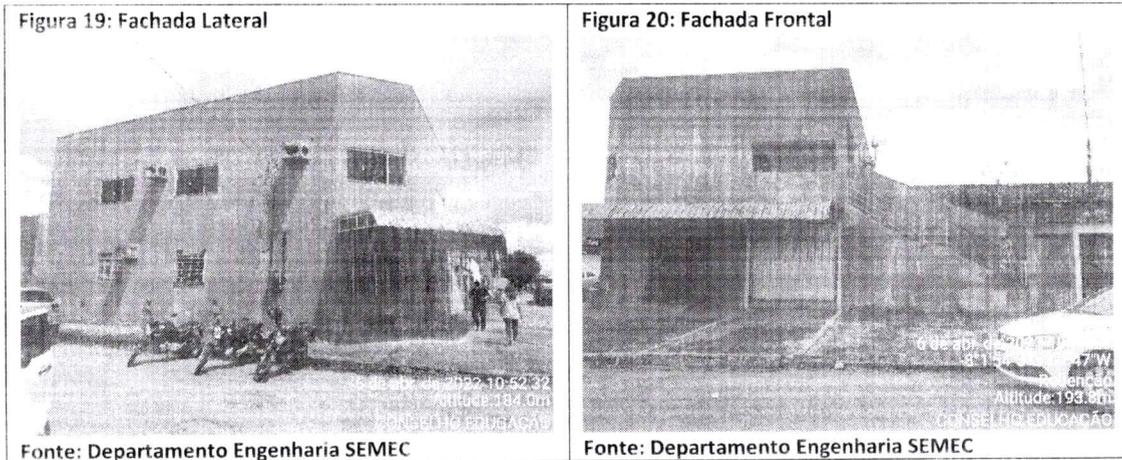
As fachadas necessitam de pintura nova, bem como correção das infiltrações presentes.
