## LAUDO DE VISTORIA - ALUGUEL

SECRETARIA MUNICIPAL DE ADMINISTRAÇÃO - SEMAD - SETOR  
DE TRANSPORTES

PA 275 KM 67. Parauapebas - PA

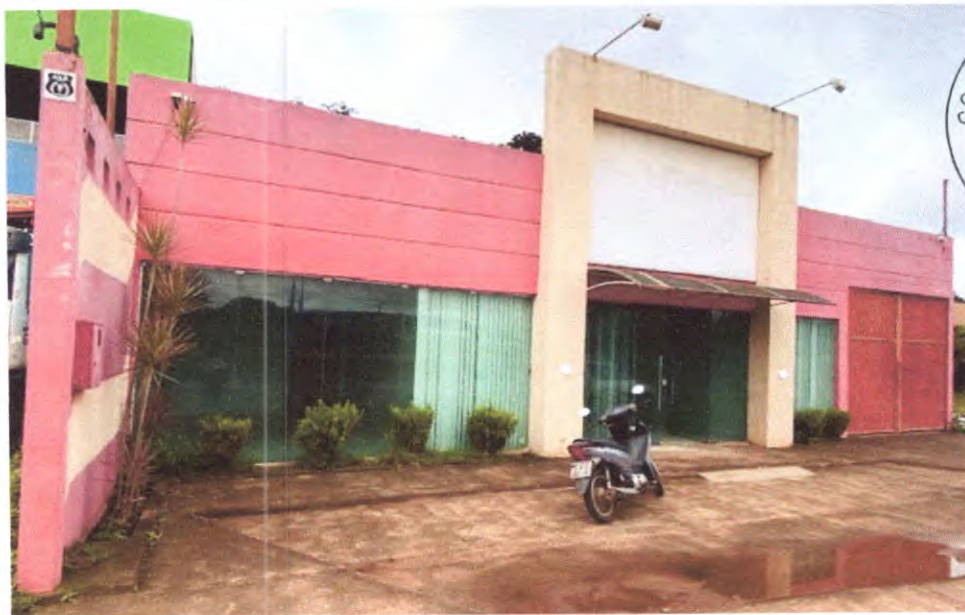
Foto 01: Fachada da edificação.

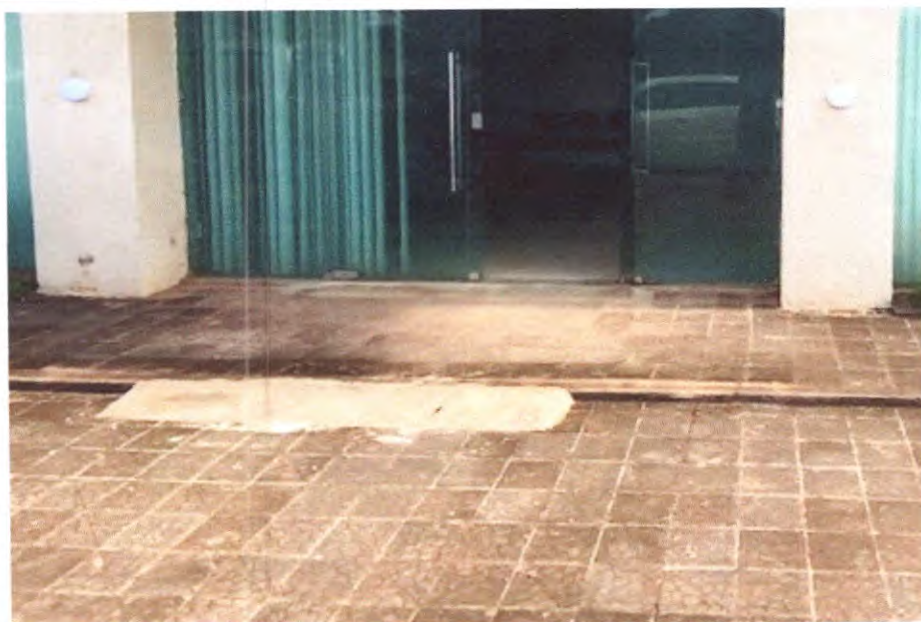
Foto 02: Rampa localizada na entrada do imóvel atendendo às normas de acessibilidade.

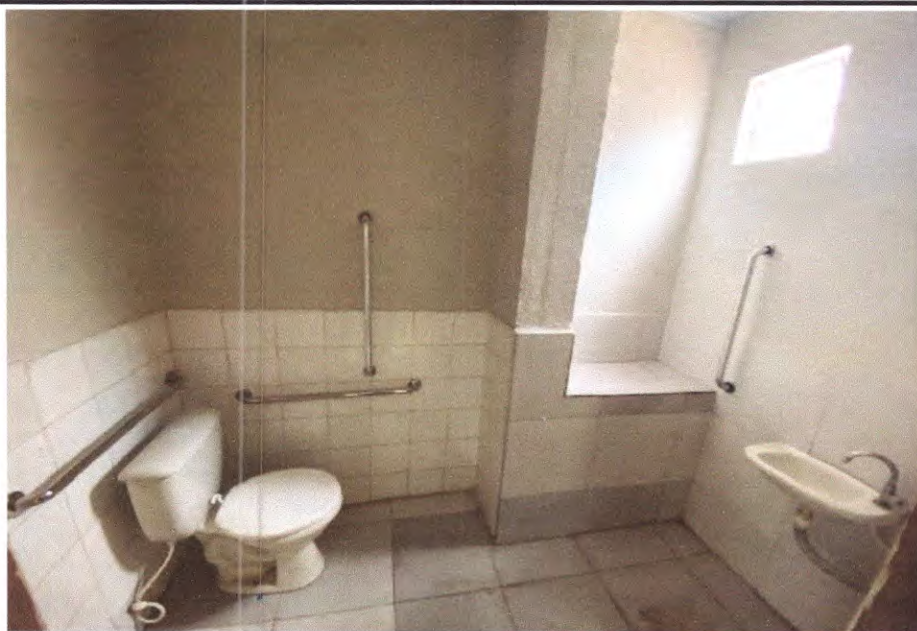
Foto 07: Banheiro atendendo às normas de acessibilidade.

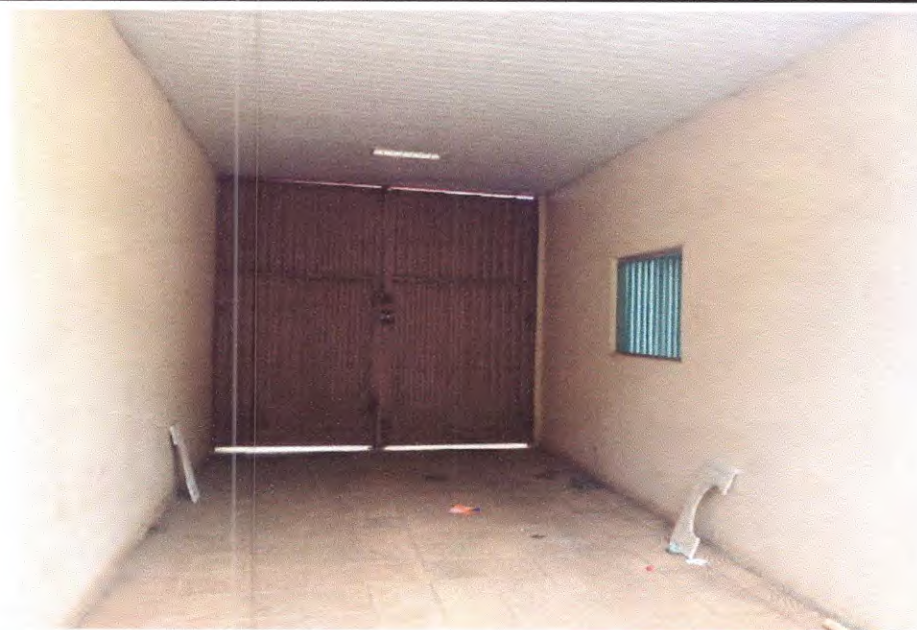
Foto 08: Garagem.

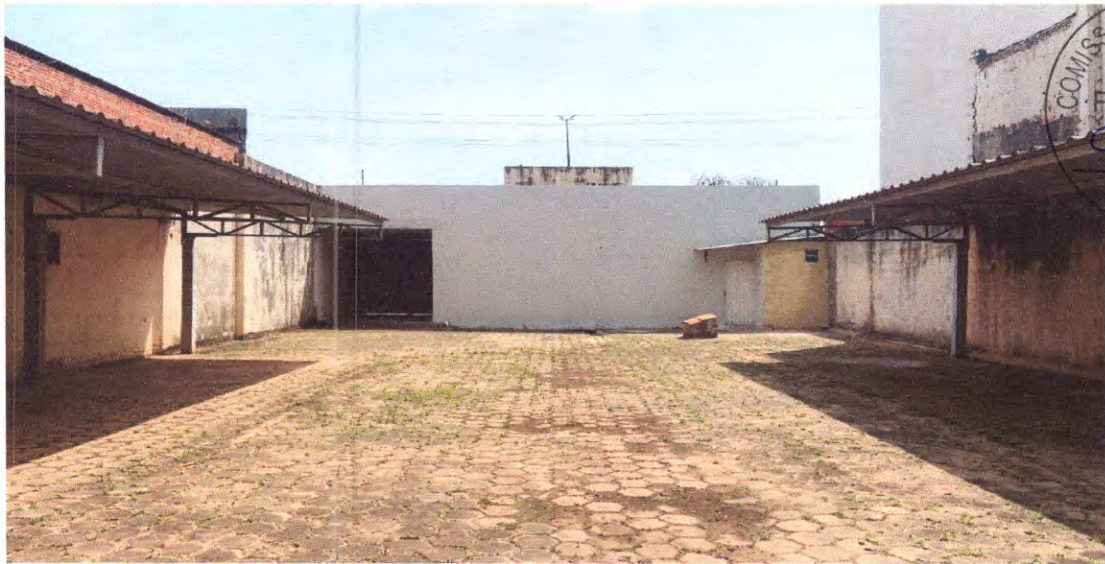
Foto 09: Galpão.

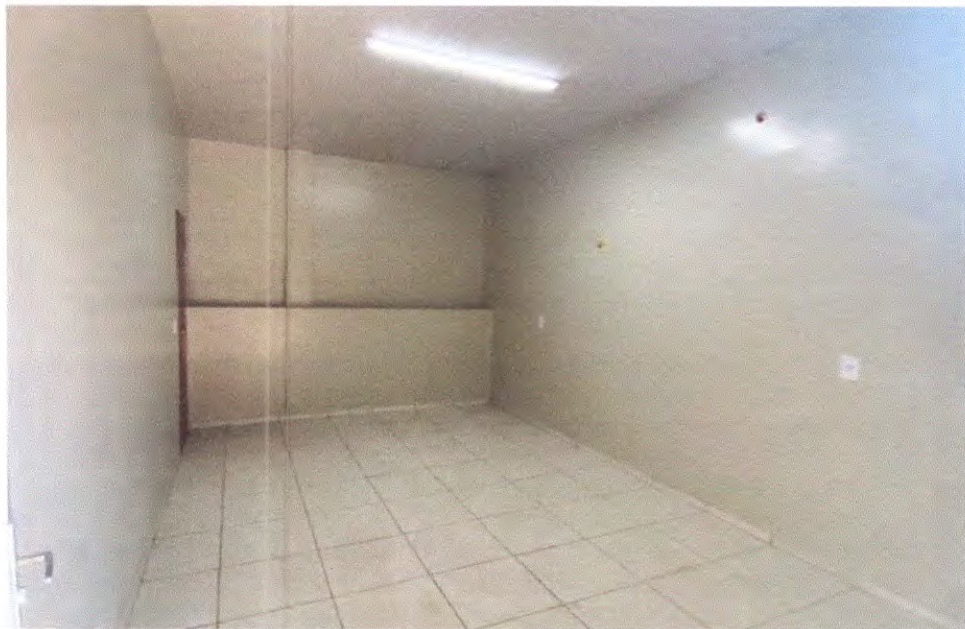
Foto 10: Quarto 01 do Prédio Anexo.

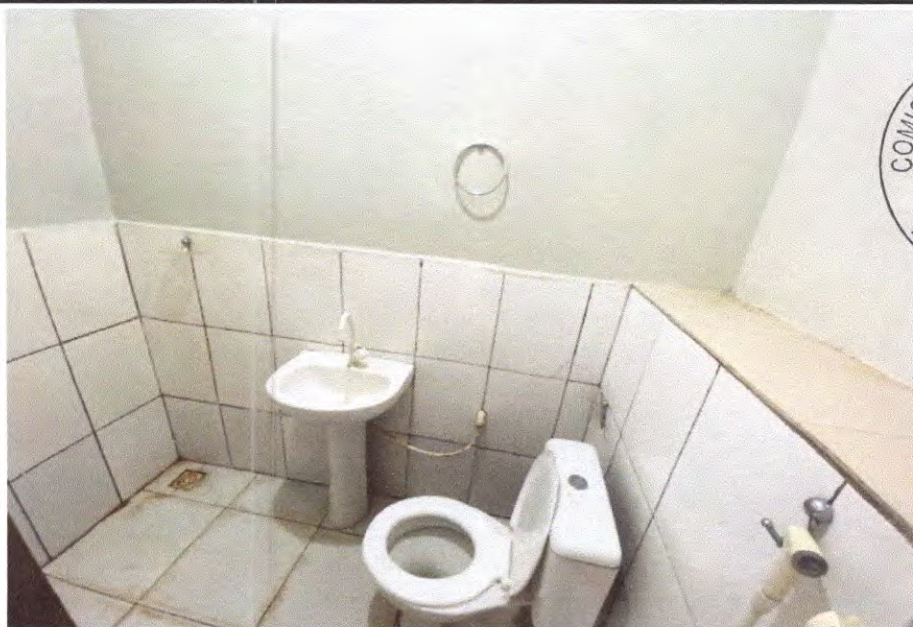
Foto 11: Banheiro 01 do Prédio Anexo.

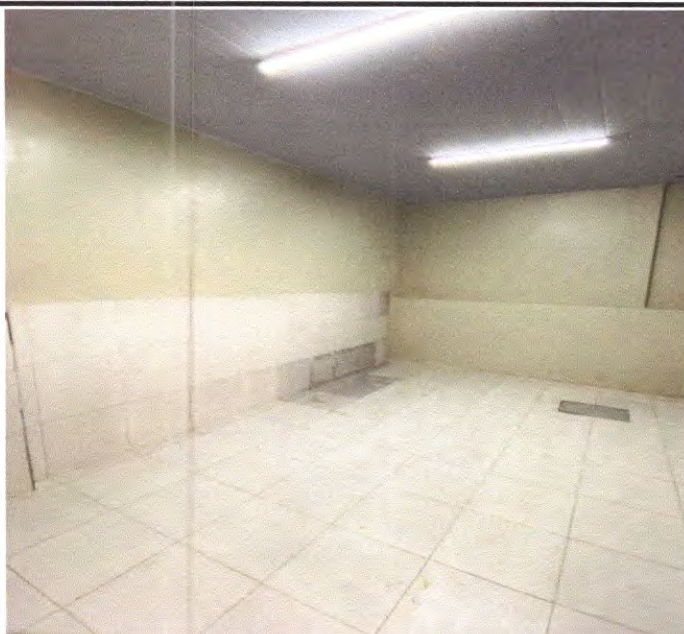
Foto 12: Quatro 02 do Prédio Anexo.

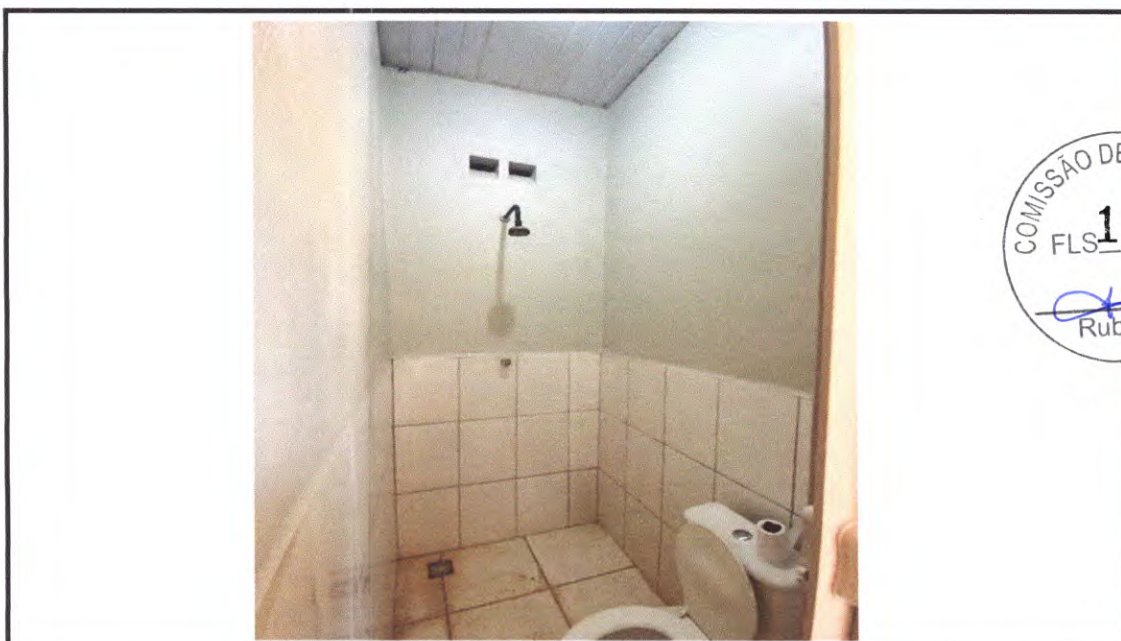
Foto 13: Banheiro 02 do Prédio Anexo.

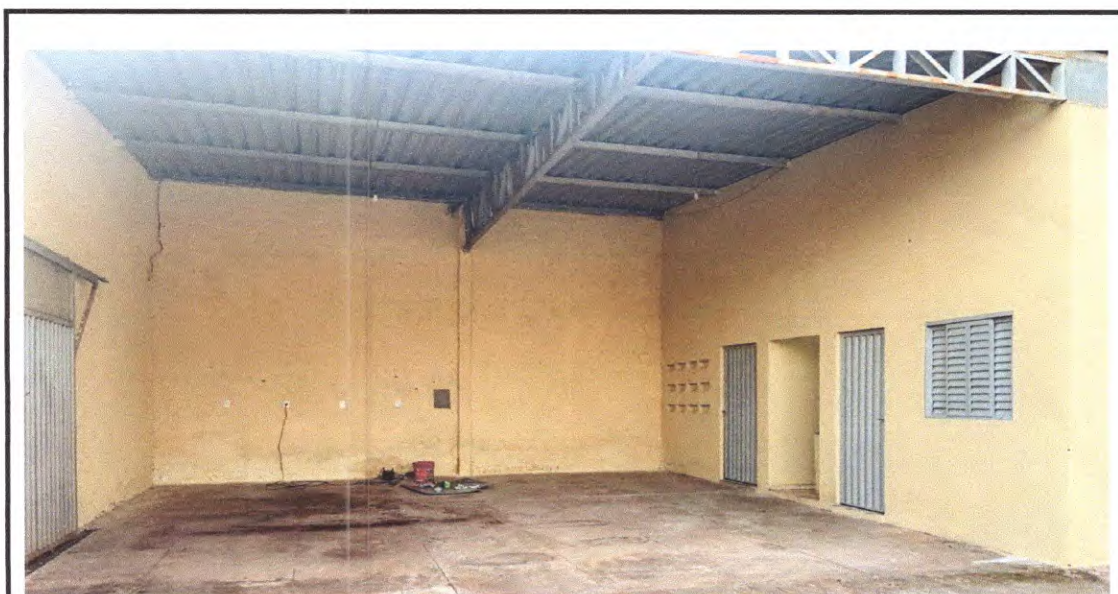
Foto 14: Terraço do Prédio Anexo.
