# **LAUDO DE AVALIAÇÃO DE IMÓVEL**

**ANEXO DA ESC. ANTÔNIO SILVEIRA DA  
CUNHA - ITAPIXUNA  
AUGUSTO CORRÊA - PA**

**Augusto Corrêa - PA  
Dezembro/ 2022**

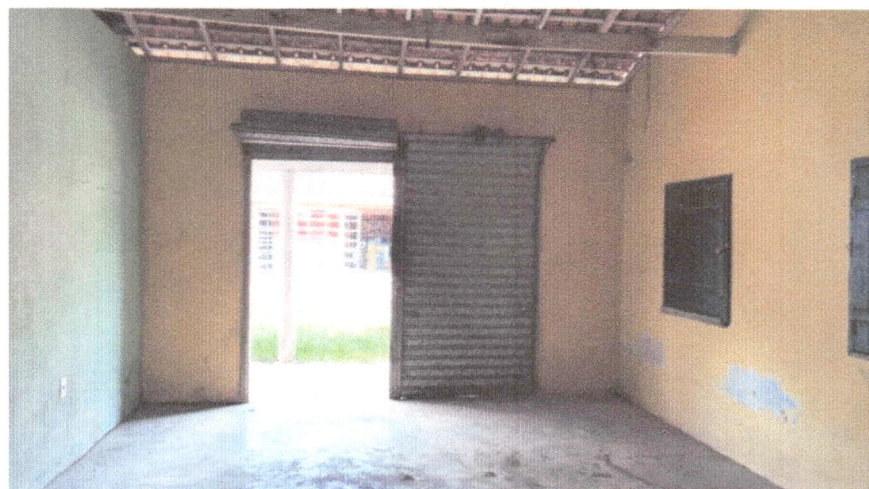
Foto 01: Interior da sala 02.

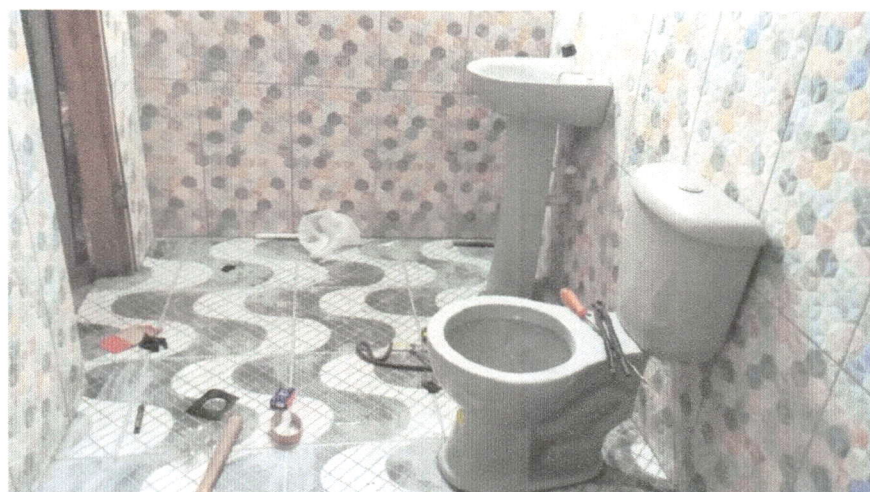
Foto 02: Interior do banheiro com piso e revestimento cerâmico.
