## RELATÓRIO FOTOGRÁFICO

**Foto 01 – Fachada Escola Adão Mendes de Abreu – Antigo Marizete. Avenida 10 esquina com Rua 01.**

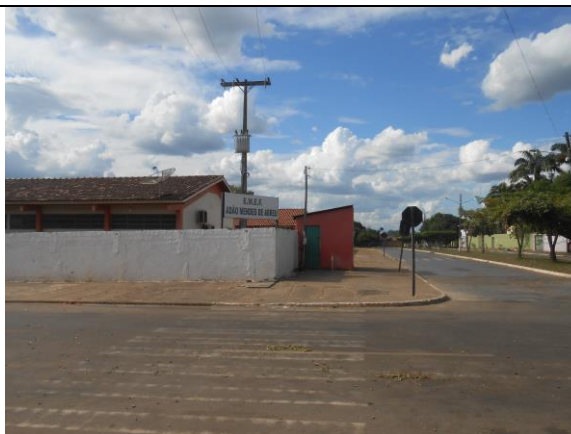
**Foto 02 – Fachada Escola Adão Mendes de Abreu – Antigo Marizete.**

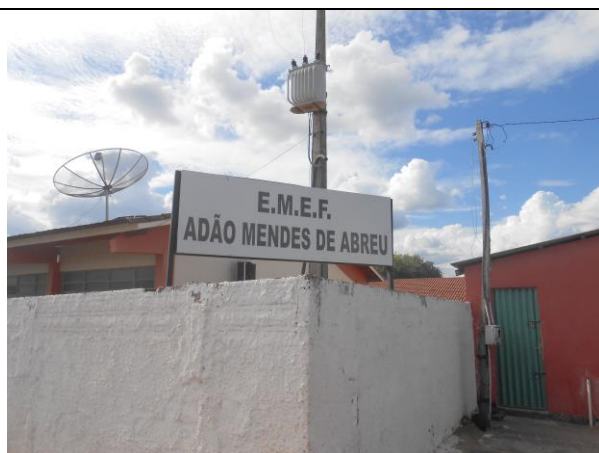
**Foto 03 – Placa de identificação da escola.**

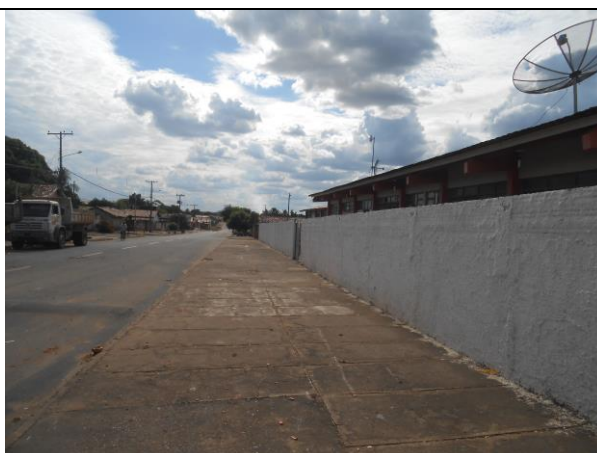
**Foto 04 – Avenida 10 e escola a direita. Muro e entrada de alunos.**

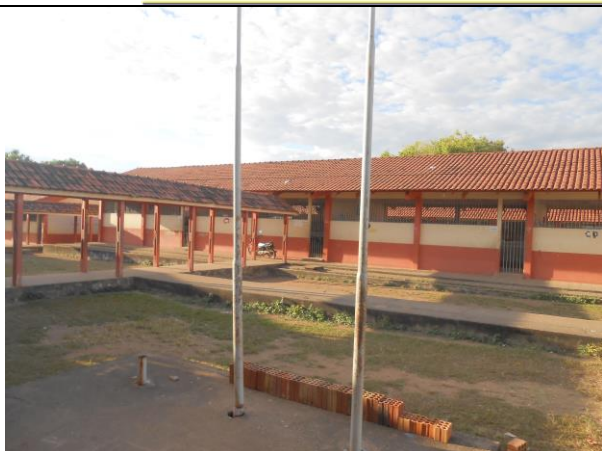
**Foto 05 – Blocos da escola – Salas de Aula. Padrão da estrutura.**

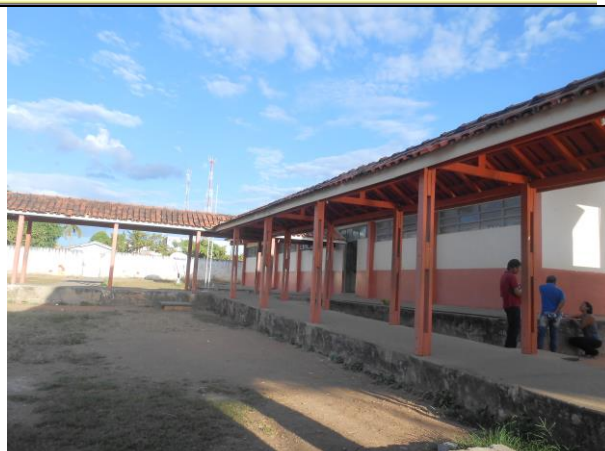
**Foto 06 – Cobertura em madeira, telha cerâmica e pilares em madeira.**

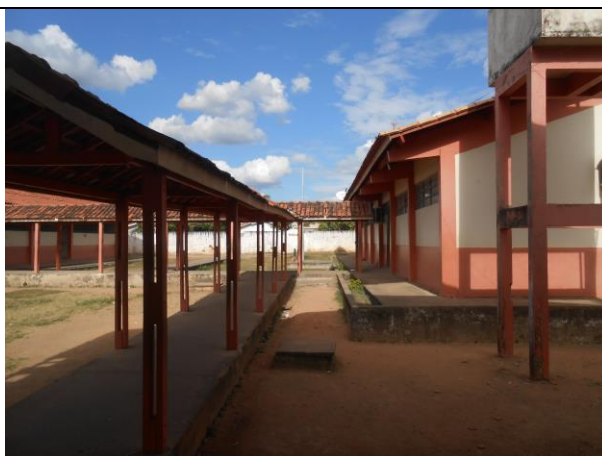
**Foto 07 – Idem foto anterior.**

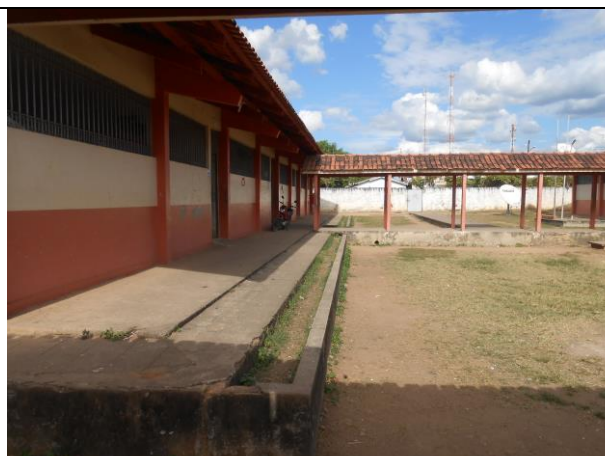
**Foto 08 – Salas de aula, calçada e floreira.**

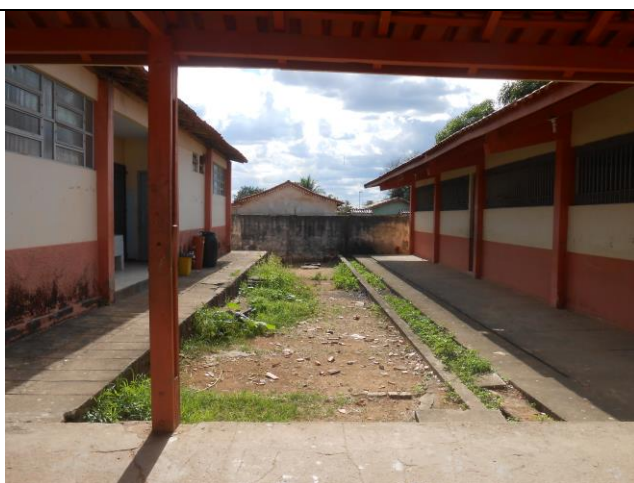
**Foto 09 – Idem foto anterior.**

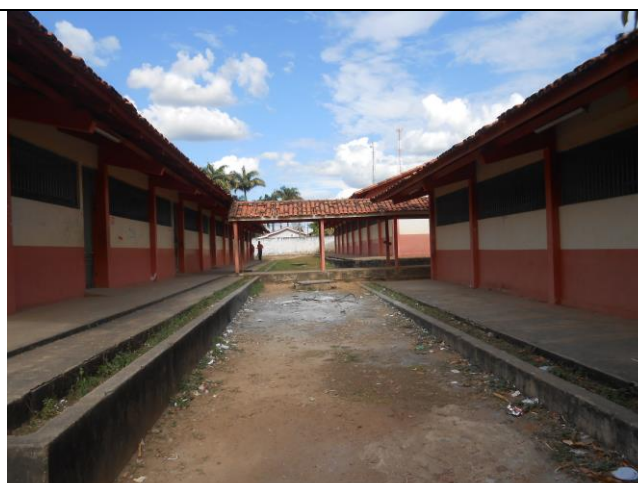
**Foto 10 - Salas de aula, calçada e floreira.**

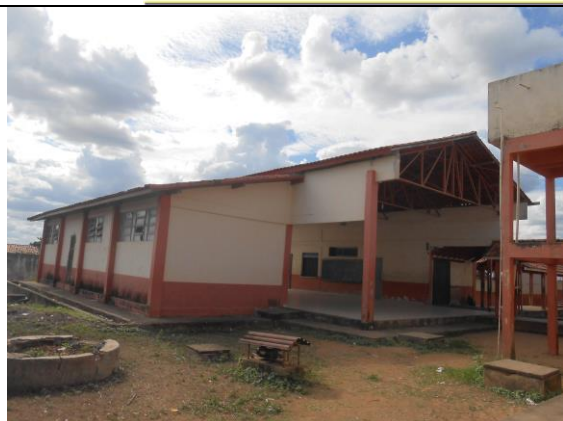
**Foto 11 – Bloco recreativo.**

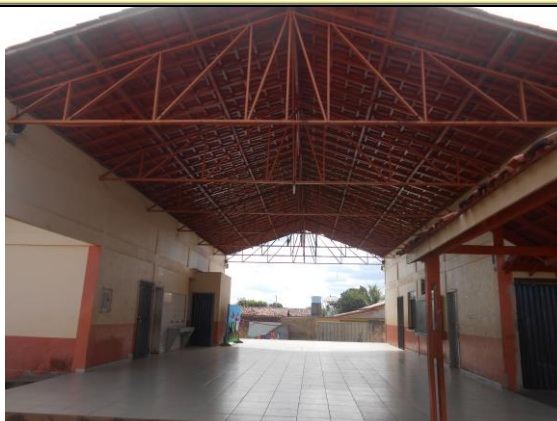
**Foto 12 – Bloco recreativo: espaço de convivência, de alimentação, sanitários.**

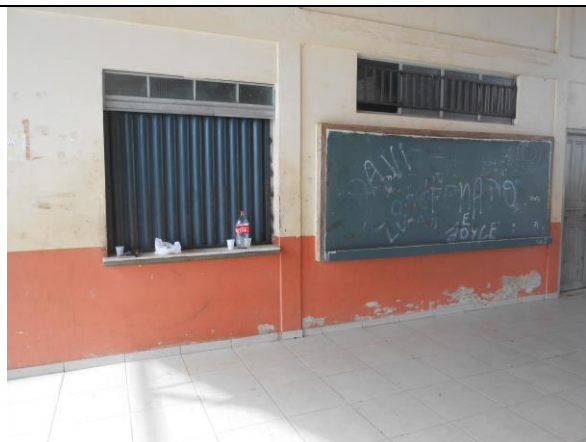
**Foto 13 – Cantina.**

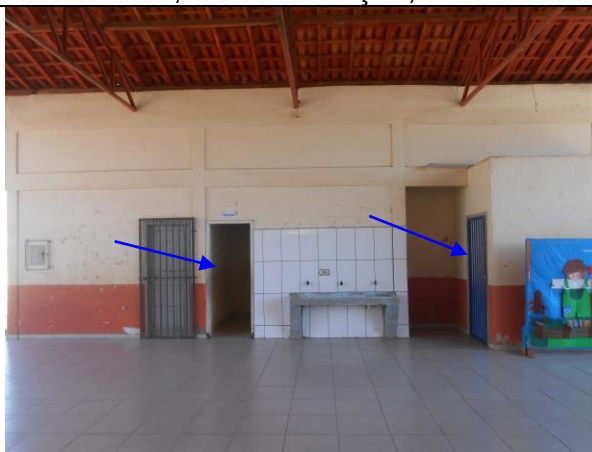
**Foto 14 – Banheiros: Feminino, e para PNE.**

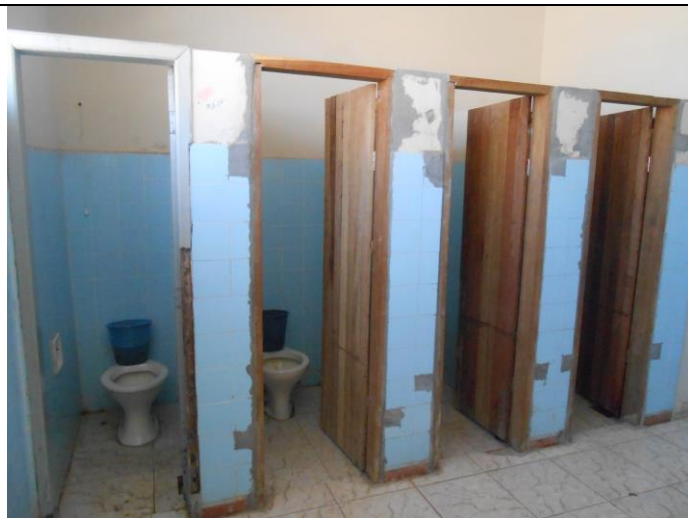
**Foto 15 – Sanitários Feminino.**

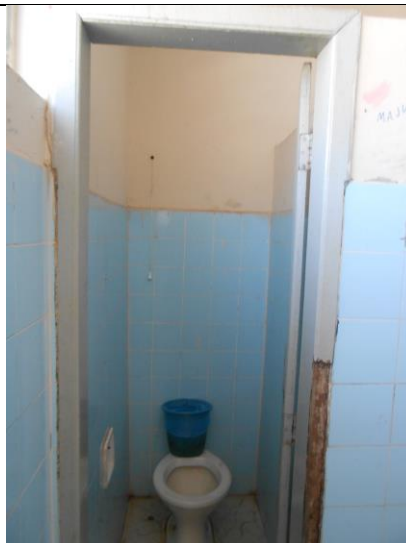
**Foto 16 – Detalhes: portas e portais danificados.**

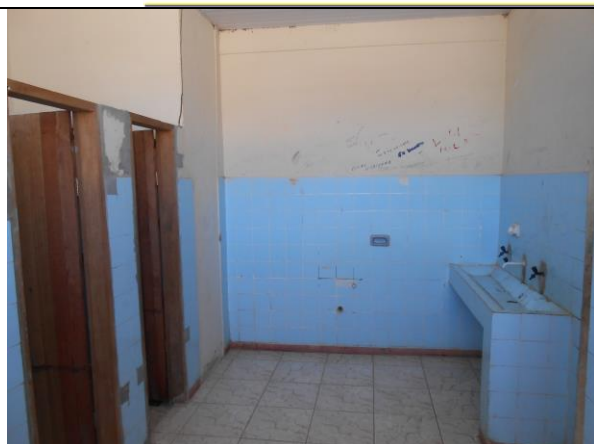
**Foto 17 – Complemento do banheiro e lavatório.**

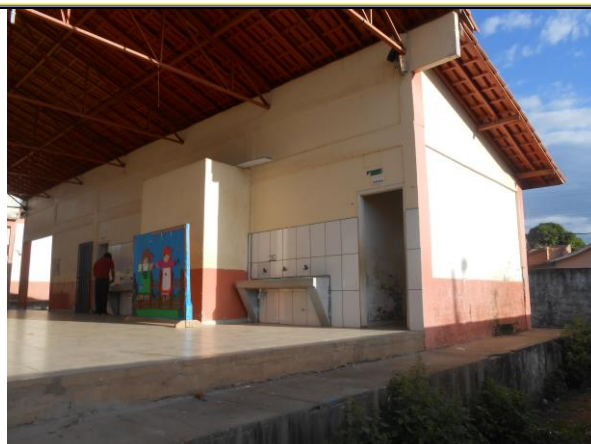
**Foto 18- Acesso ao banheiro masculino.**

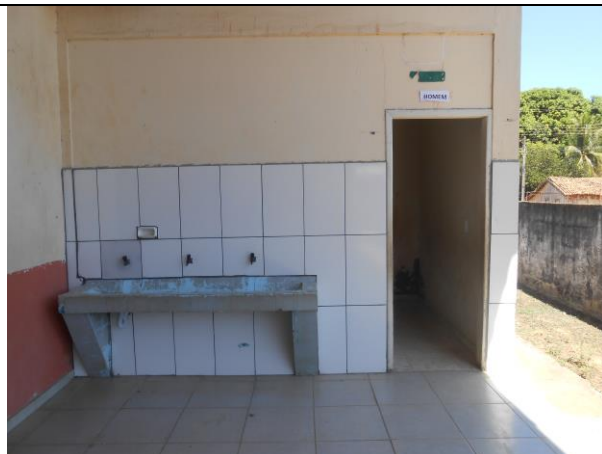
**Foto 19 – Lavatório externo e acesso ao banheiro masculino.**

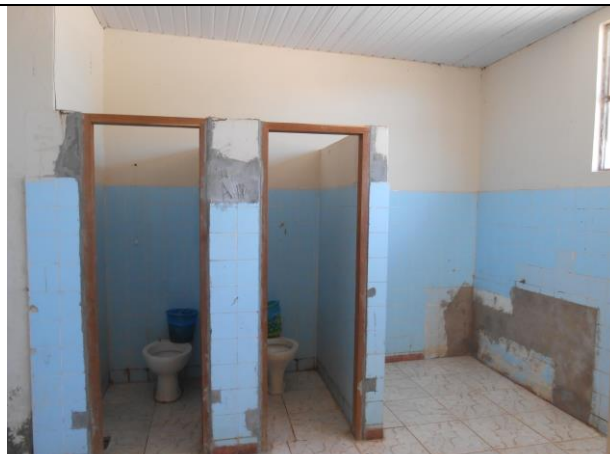
**Foto 20- Banheiro masculino.**

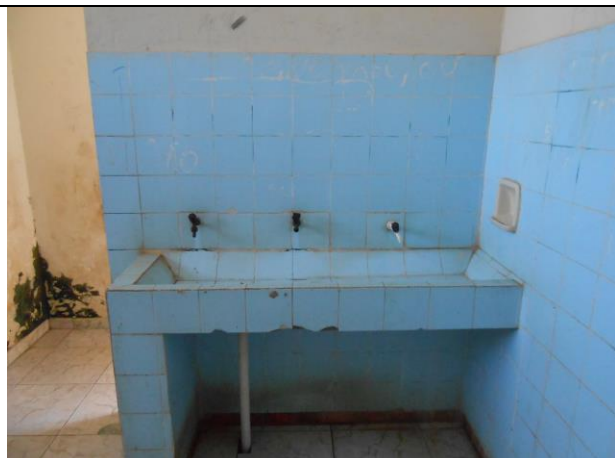
**Foto 21- Lavatório**

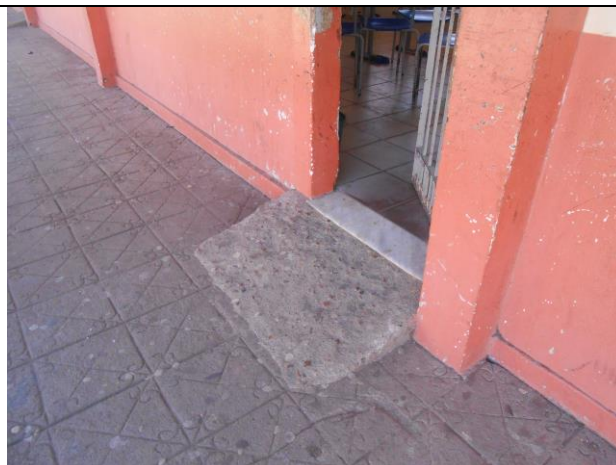
**Foto 22 – Padrão das rampas de acesso às salas de aula.**

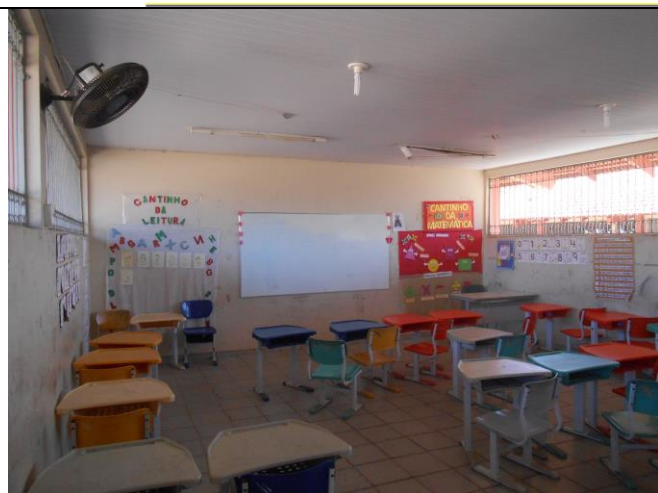
**Foto 23 – Padrão de algumas salas. Forro pvc bastante danificado, janelas em gradil, lâmpadas fluorescente, ventiladores de paredes, piso cerâmico, pintura de paredes PVA fosca, lousa branca.**

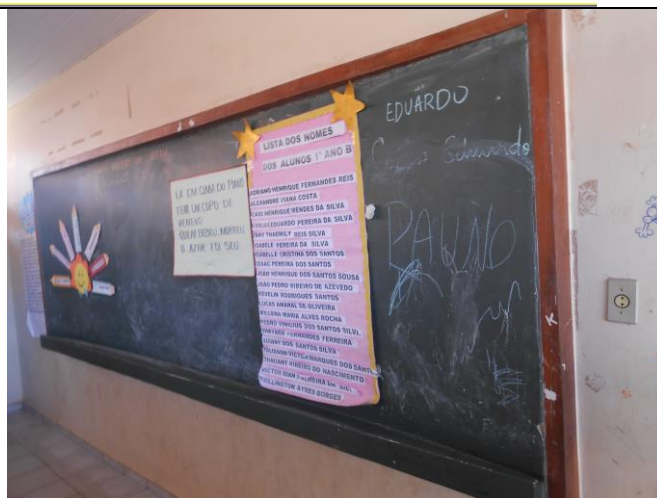
**Foto 24 – Outra parede da mesma sala com antigo quadro negro.**

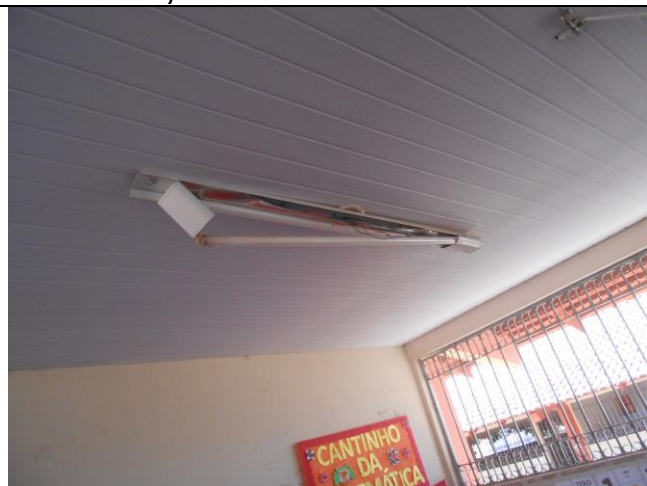
**Foto 25 – Detalhes de umas das lâmpadas.**

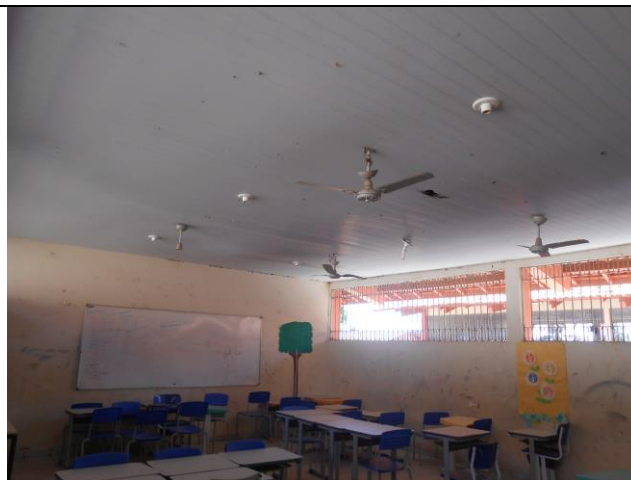
**Foto 26 – Outra sala com padrões de acabamentos semelhantes, mas com ventiladores de teto.**

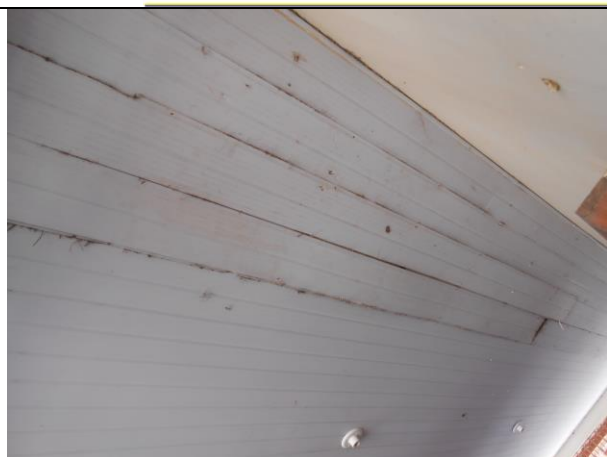
**Foto 27- Forro pvc danificado.**

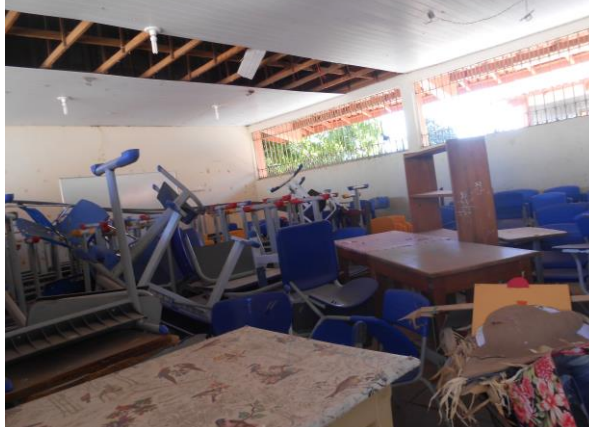
**Foto 28 – Outra sala com mesmo padrão das demais, e com mesmos defeitos.**

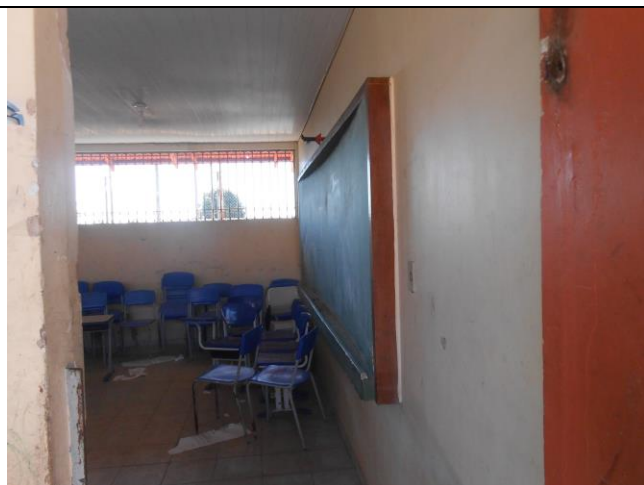
**Foto 29 – Outra sala de aula com padrões semelhantes.**

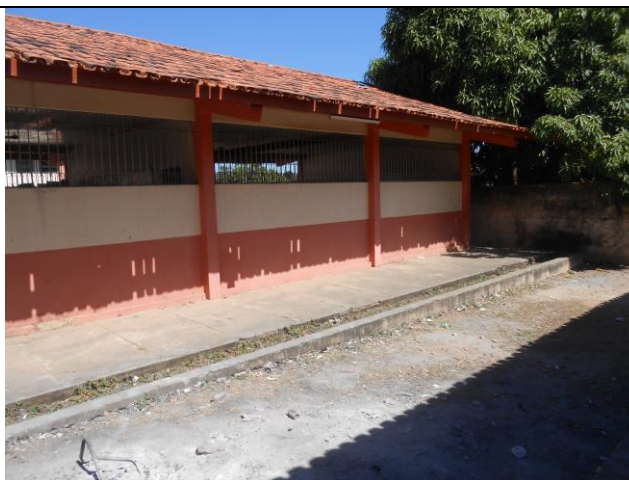
**Foto 30- Padrão das janelas, vista do lado de fora, gradil.**

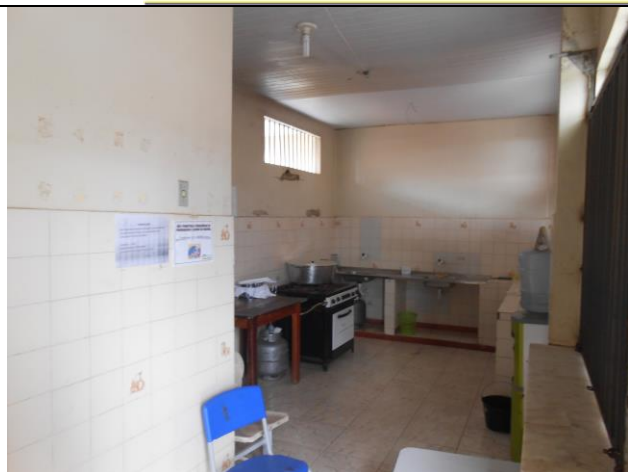
**Foto 31 – Copa. Piso cerâmico, parede com parte em azulejo e parte em pintura PVA.**

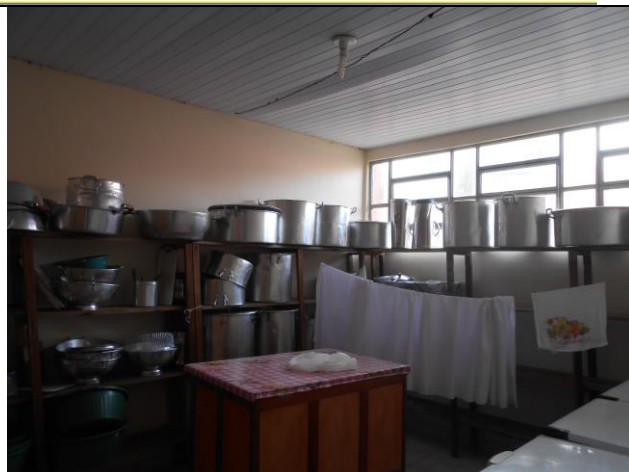
**Foto 32 – Depósito de mantimentos e utensílios domésticos.**

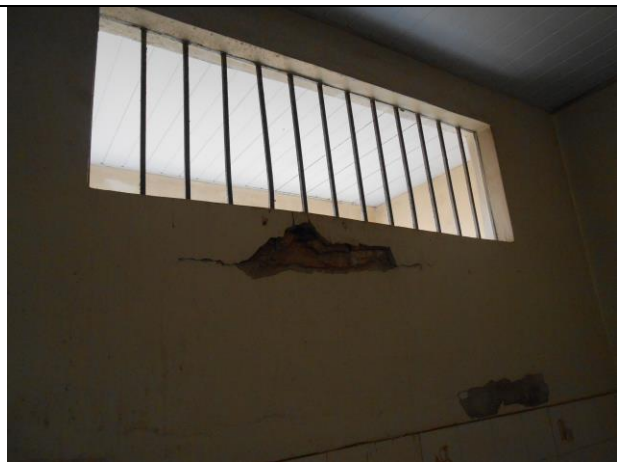
**Foto 33- Padrão da janela da copa.**

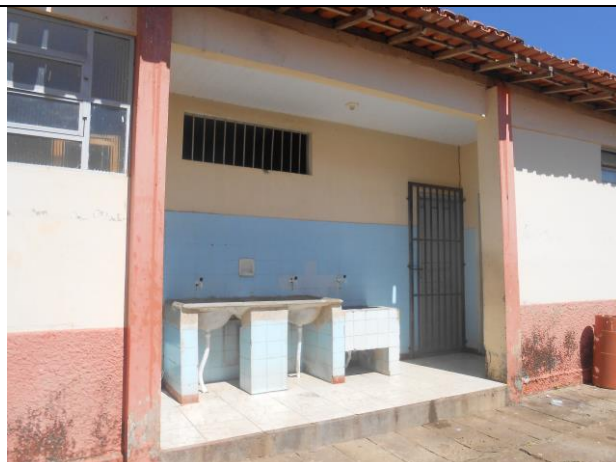
**Foto 34 – Área de serviços, piso e parede com revestimento cerâmico. Tanque com tres bacias.**

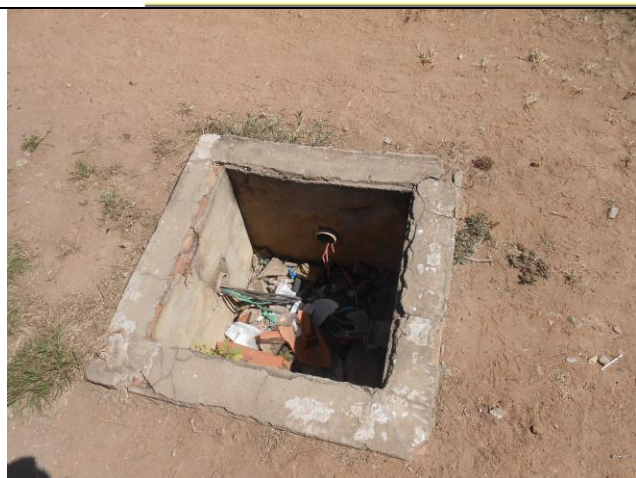
**Foto 35 – Caixas de passagem elétrica.**

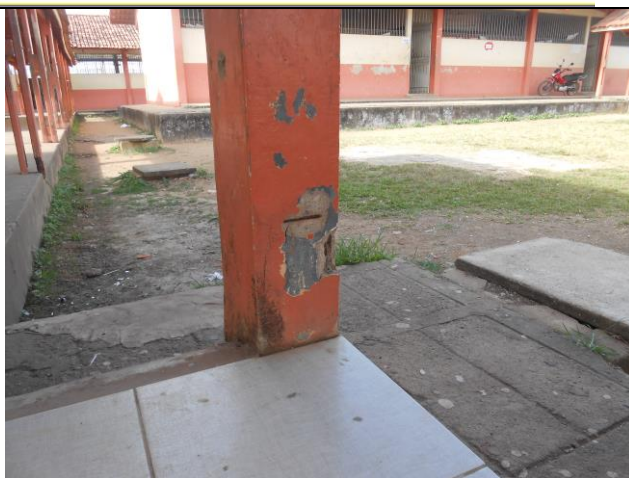
**Foto 36 – Pilares em concreto com exposição de armaduras.**

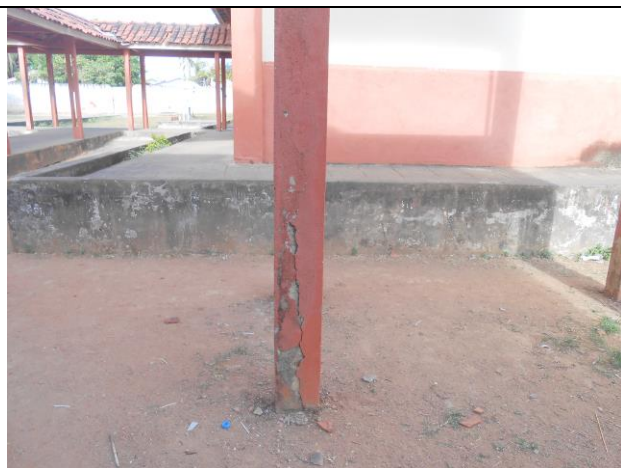
**Foto 37 – Pilares em concreto com descascamento.**

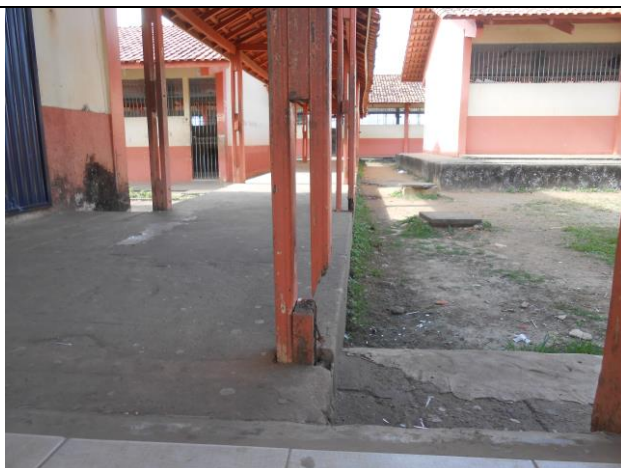
**Foto 38 – Pilares em madeira, sanduíche, danificados.**

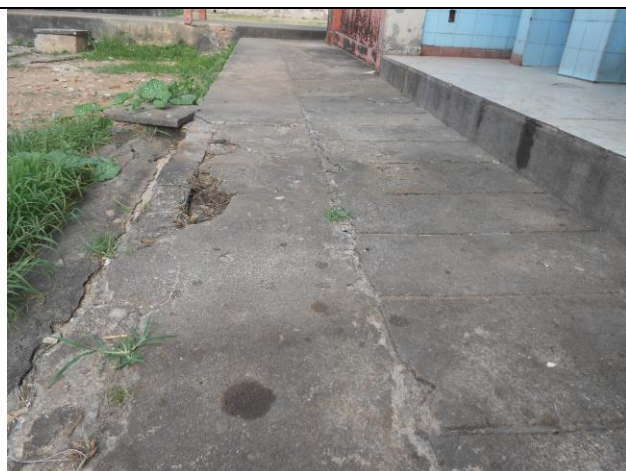
**Foto 39 – Calçadas rachadas.**

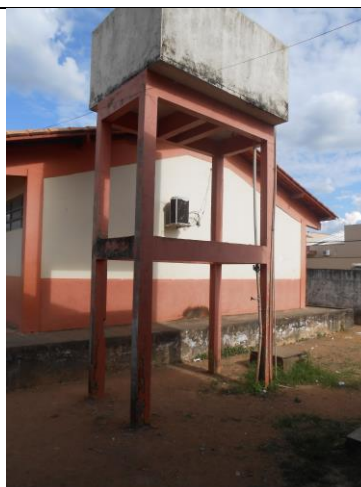
**Foto 40 - Reservatório de água.**

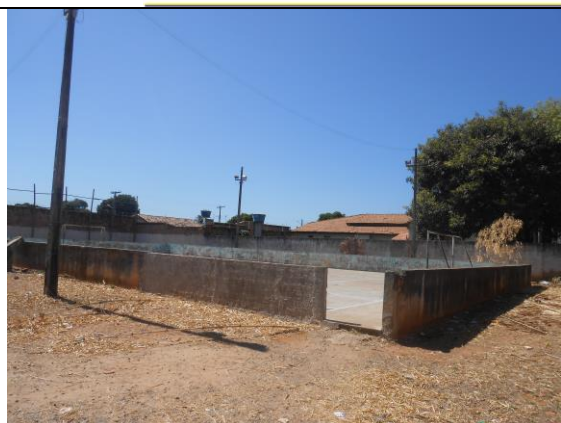
**Foto 41 – Quadra poliesportiva.**

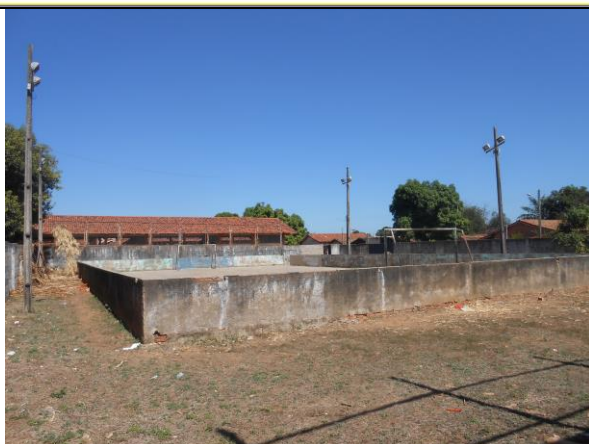
**Foto 42 – Quadra poliesportiva.**

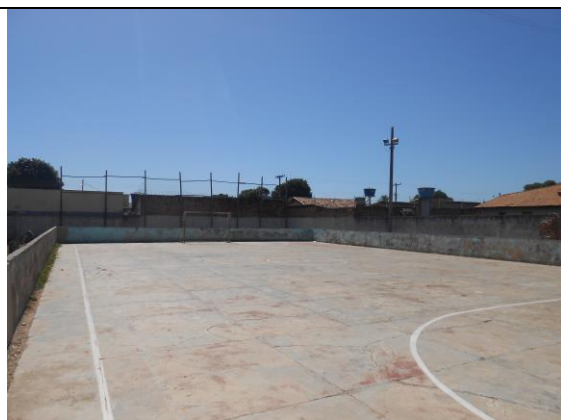
**Foto 43 – Quadra poliesportiva.**

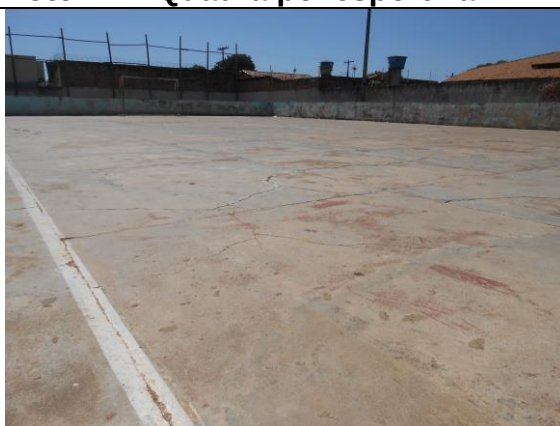
**Foto 44 – Piso da Quadra poliesportiva.**
