## LAUDO DE VISTORIA - ALUGUEL

SUBCOORDENADORIA DE AÇÕES SOCIAIS DA UEP/PROSAP

Av. E, Qd. 55, Lt.02 (fundos). Bairro Beira Rio.  
Parauapebas-PA

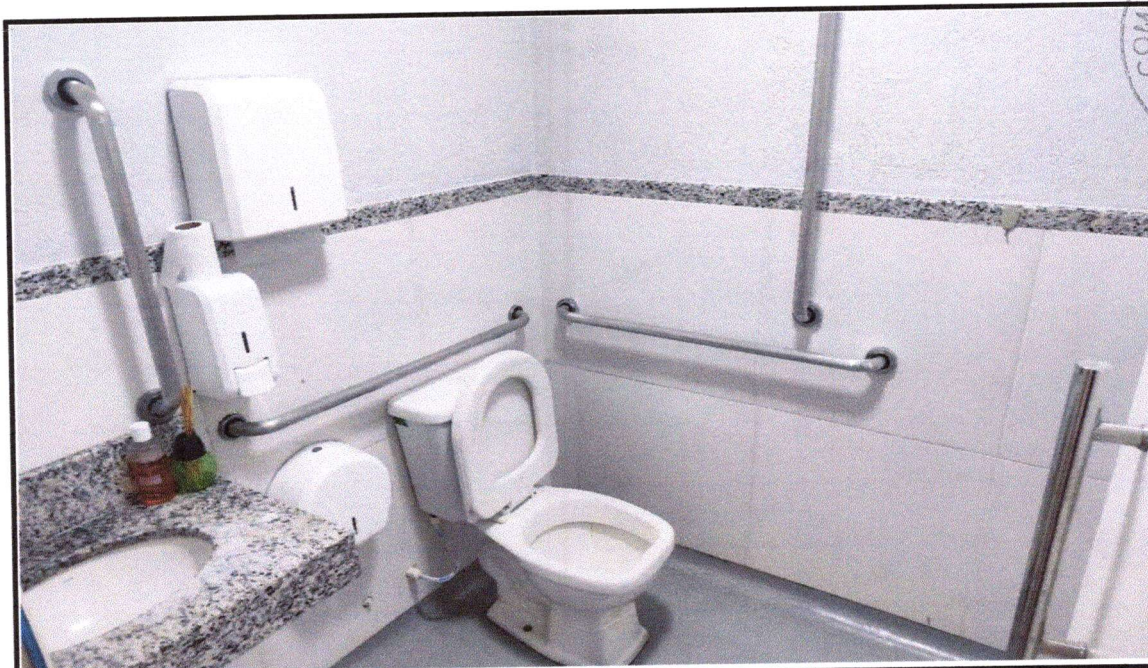
Foto 05: Banheiro feminino adaptado no térreo, atendendo às normas de acessibilidade.
