LAUDO DE VISTORIA - ALUGUEL

SECRETARIA MUNICIPAL DE HABITAÇÃO - SEHAB

Rua 70, Quadra 82, lote 05, Bairro Jardim Canadá. Parauapebas-PA.

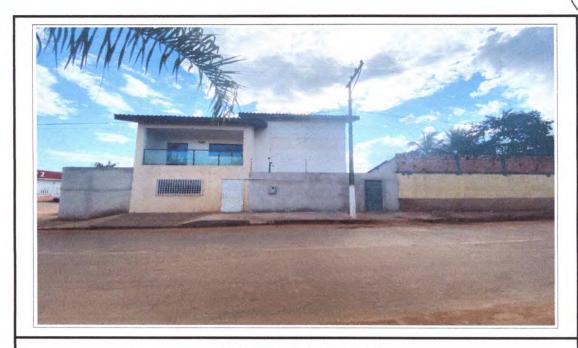
Foto 01: Fachada da edificação.

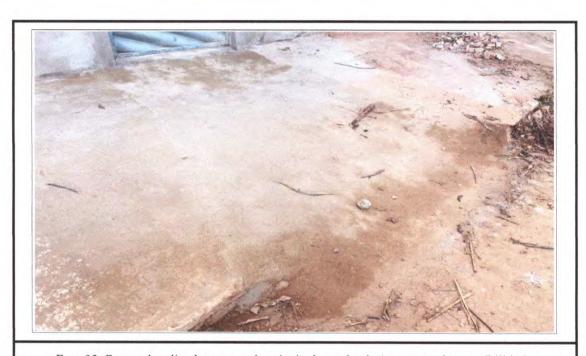
Foto 02: Rampa localizada na entrada principal atendendo às normas de acessibilidade.

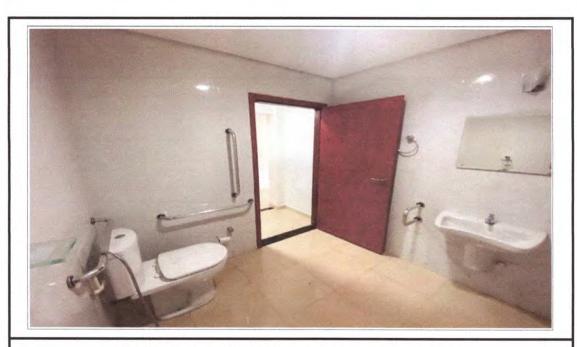
Foto 08: Banheiro PcD atendendo às normas de acessibilidade.

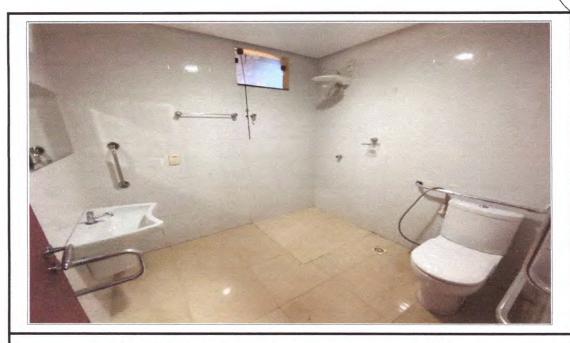
Foto 09: Banheiro PcD atendendo às normas de acessibilidade.

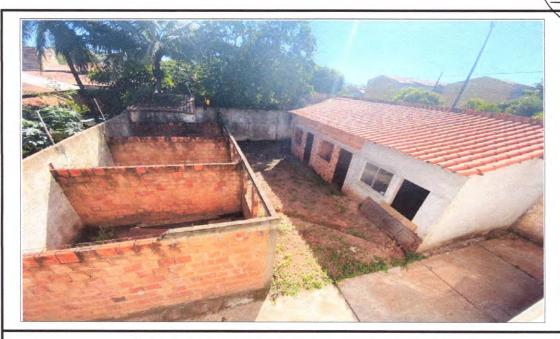
Foto 13: Área externa expondo uma construção inacabada.
