## LAUDO DE VISTORIA

**SOLICITANTE: SECRETARIA MUNICIPAL DE EDUCAÇÃO - SEMED**

**Imóvel: ESCOLA CORDEIRINHO – ANEXO EMILIA CLARA**

**Endereço do imóvel: Av. Manoel de Souza, 651 - Bairro Pedreirinha, Marituba – PA**

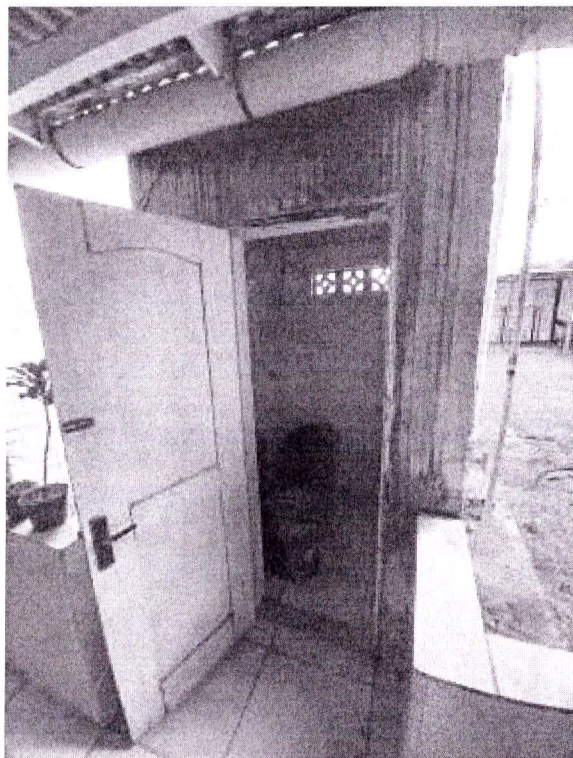
Figura 10 – Bho fun/ estrutura da cx d'água

| AVALIAÇÃO GERAL – ÓTIMO ( ) BOM (X) REGULAR ( ) RUIM ( ) | | |
|---|---|---|
| CAIXA D'ÁGUA | REGULAR | É necessário fazer a revitalização na estrutura de suporte da caixa d'água. |

- Caixa d'água: é necessário ser realizada uma revitalização na estrutura da caixa d'água:
- Instalações elétricas: é necessário ser realizada uma revitalização nas instalações elétricas, visto que, a edificação passou por um incêndio de forma recente.
