## LAUDO DE VISTORIA IMÓVEL URBANO RESIDENCIAL

O presente laudo refere-se à vistoria feita no imóvel situado à **Rua Padre Alberto**, **S/N**, bairro São Judas situada no perímetro entre Travessa Benjamim Constante e Travessa Martinho Vaz

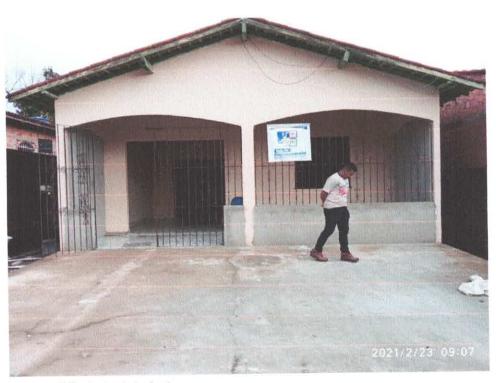
Figura 1 Fachada do imóvel.

Condições: A fachada construída em alvenaria, pintura externa parcialmente realizada em tinta acrílica fosca na cor salmão, sem sinais de umidade, com

recentes reparos aparentes na fachada, com gradis em vergalhão 5/16" com pintura esmalte preta, toda a cobertura do telhado é feita com estrutura de madeira e telhamento executado em telha cerâmica tipo Plan. O imóvel é edificado apenas com pavimento térreo com garagem, sala de estar, Sala de jantar, WC social, copa, cozinha, depósito e área livre. Abaixo segue a descrição dos cômodos e acabamentos.

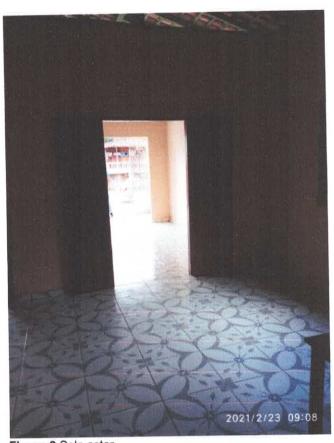
Figura 3 Sala estar

2.2.1. Portas e gradis: Com acesso por porta de madeira maciça com 2 bandeiras verticais com folha de abrir e visor de vidro, trabalhada e de ótima qualidade. A porta é acabada com verniz brilhante, em ótimo estado de conservação, A porta possui 01 (uma) fechadura principal de com chave. Demais acessórios da porta (madeiramento, fechaduras, maçanetas, marco, dobradiças, batente em inox) tudo em perfeito estado de uso, funcionamento e conservação.

2.2.2. Piso: da sala é constituído em lajotas cerâmica sendo que todas as peças são iguais e encontram-se em regular estado. Piso bastante conservado e em bom estado.

- 2.2.3. Janela: Esta sala possui 01 (uma) janela em madeira de lei modelo duas folhas de abrir, com acabamento em verniz em perfeito estado. Janela com trincos manuais funcionando perfeitamente.

- 2.2.4. Paredes: as paredes encontram-se inteiras e são constituídas em alvenaria. As paredes encontram-se inteiramente pintadas, a pintura foi feita com tinta acrílica fosca cor base salmão.

- 2.2.5. Rodapés: Os rodapés são executados no mesmo material do piso com altura média de 8cm.
- 2.2.6. Teto: é sem Foro, com estrutura do telhado e cobertura aparente.

- 2.2.7. Instalações Elétricas: sala possui: a) tomadas e interruptores elétricos, devidamente instalados, funcionando regularmente. Todos os plásticos são na cor branca b) no teto possui, 01 (um) suporte elétrico com 02 (uma) luminária plafon. Obs: Alguns pontos elétricos encontram-se com necessidade de reparo e ausência de interruptores e tomadas.

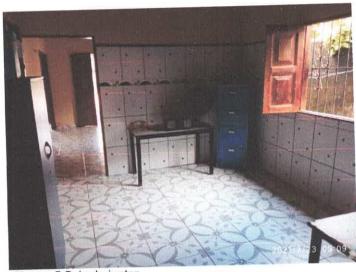
Figura 5 Sala de jantar

- 2.4.1. Piso: é constituído em lajotas de cerâmicas antiderrapante tipo Copacabana encontram-se em regular estado e com todas as peças inteiramente conservado.
- 2.4.2. Paredes: as paredes são revestidas em lajotas de cerâmicas até altura 2,00 m com lajota cerâmica, todas as peças encontram-se fixas e inteiramente conservadas. O restante do pé direito é acabado com pintura acrílica fosca na cor salmão, em perfeito estado.
- 2.4.3. Rodapés: Não há rodapés.
- 2.4.4. Janelas: possui 01 (uma) janela constituída em madeira modelo: abrir simples 2 folhas. Possui grades externa em vergalhão 5/16" na cor do preto.
- 2.4.5. Teto: é sem Foro, com estrutura do telhado e cobertura aparente.
- 2.4.6. Instalações Elétricas: banheiro possui: a) tomadas e interruptores elétricos, todos devidamente instalados e funcionando regularmente, possuem

plásticos todos brancos b) no teto possui, 01 (um) suporte elétrico com 01 (uma) luminária plafon.

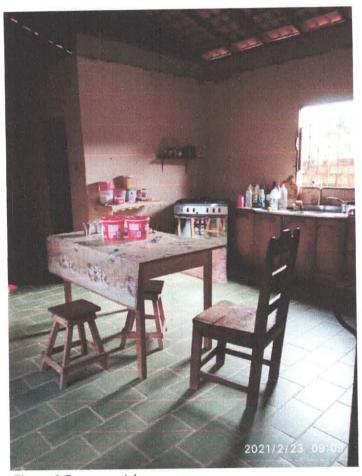
Figura 6 Copa e cozinha.

2.5.1. Esquadrias (portas e gradis): Com acesso por porta de madeira maciça de abrir trabalhada e de ótima qualidade. A porta é acabada com verniz brilhante. A porta possui 01 (uma) fechadura principal de com chave. Demais acessórios da porta (madeiramento, fechaduras, maçanetas, marco, dobradiças) tudo em perfeito estado de uso, funcionamento e conservação

- 2.5.2. Piso: é constituído em lajotas cerâmica sendo que todas as peças são iguais e encontram-se em regular estado. Piso bastante conservado e em bom estado.

- 2.5.3. Paredes: as paredes encontram-se inteiras e são constituídas em alvenaria. As paredes encontram-se inteiramente pintadas, a pintura foi feita com tinta acrílica fosca cor base salmão.

- Rodapés: Executado com o mesmo material cerâmico do piso, com altura de 8cm.
- 2.5.5. Janela: possui 01 (uma) janela em madeira de abrir 1 folha simples, Externamente a esquadria têm gradil de proteção confeccionados com vergalhão de 5/16" com pintura esmalte preta.

- 2.5.6. Teto: é sem Foro, com estrutura do telhado e cobertura aparente.
- 2.5.7. Instalações Elétricas: possui: a) tomadas e interruptores elétricos, devidamente instalados, funcionando regularmente. Todos os plásticos são na cor branca b) no teto possui, 02 (um) suportes elétricos com 02 (uma) luminária plafon.

- 2.5.8. Instalações Hidráulicas: Cozinha possui instalações hidráulicas em regular funcionamento.
- 2.5.9. Acessórios da Cozinha: possui: a) Bancada em alvenaria, Bancada em concreto com armário conjugado inferior em madeira; b) cuba inox, pia com cuba simples em inox em bom estado de conservação; e)Torneira plástica de parede, em funcionamento normal.
