**LAUDO DE VISTORIA TÉCNICA 014/2025**

PARECER TÉCNICO DE AVALIAÇÃO PARA LOCAÇÃO DE IMÓVEL, com o objetivo de estimar valor a ser pago com aluguel, para que a Prefeitura Municipal possa utilizá-lo, de forma provisória, como Sede do Centro de Referência de Assistência Social – CRAS da Vila de Jambú-Açú, em São Francisco do Pará -PA.

3. **ENDEREÇO DO IMÓVEL:** Travessa Nova Olinda, Nº 80 A, Bairro Novo, Jambú-Açú, CEP: 68.748-000 em São Francisco do Pará/PA.

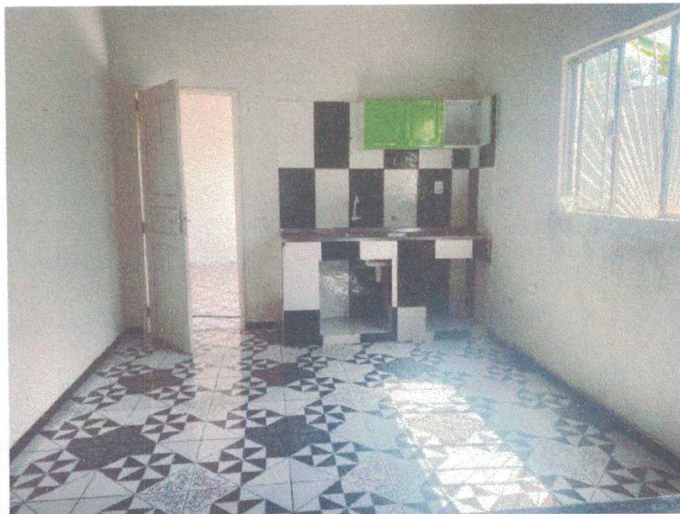
Cozinha.

Vistoriado o imóvel acima descrito, foi constatado que do ponto de vista estrutural, o imóvel apresenta elementos construtivos dentro da normalidade e não apresenta fissuras, trincas ou rachaduras, no entanto, foram evidenciados alguns elementos que necessitam de correção antes da utilização do imóvel como unidade do CRAS, tais como: retirada de infiltração na parte inferior das paredes; troca da porta externa da cozinha; revitalização das portas internas em madeira compensada; troca do vidro liso da janela da sala/recepção, que está quebrado; fixação de algumas caixas de tomadas que estão soltas; correção da pressão de água na torneira do banheiro central, que se apresenta insuficiente; troca das torneiras da pia da cozinha e do tanque; troca do revestimento cerâmico do piso da cozinha, que se encontra descolado; conforme registro fotográfico anexo.

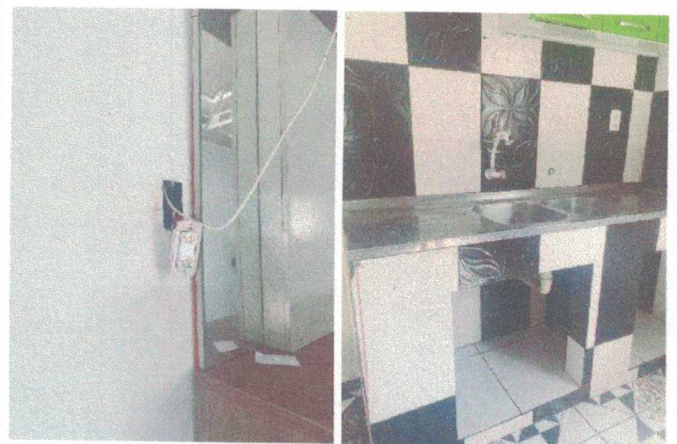
- **Estrutura:** Em concreto, não possuindo nenhuma patologia aparente. Apresenta bom estado de conservação;
- **Instalação Elétrica:** As instalações elétricas necessitam de algumas correções;

- **Instalação Hidráulica:** As instalações hidráulicas necessitam de algumas correções;

Detalhe(elétrica e hidráulica danificadas).
