**LAUDO DE VISTORIA TÉCNICA 009/2025**

1. **SOLICITANTE:** Secretaria Municipal de Saúde de Francisco do Pará -PA.
2. **OBJETO DA AVALIAÇÃO:**  
PARECER TÉCNICO DE AVALIAÇÃO PARA LOCAÇÃO DE IMÓVEIS PARA USO DE ORGÃOS PÚBLICOS DA PREFEITURA MUNICIPAL DE SÃO FRANCISCO DO PARÁ - PA, com o objetivo de estimar valor a ser pago com aluguel, para que a Prefeitura Municipal possa utilizá-lo, de forma provisória, como Sede da UBS Maria Nildener.

3. **ENDEREÇO DO IMÓVEL:** Rua Celso Machado, Nº 177, Bairro Cristo Redentor, CEP: 68.748-000 em São Francisco do Pará/PA.
4. **PROPRIETÁRIO:** Elielson Santos Costa, CPF: 166.969.132-20.

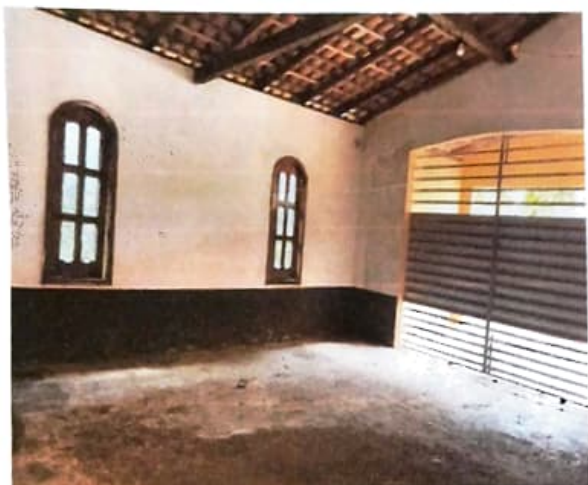
Varanda frontal

- **Piso:** Cerâmico, exceto varanda frontal, a qual possui piso cimentado;

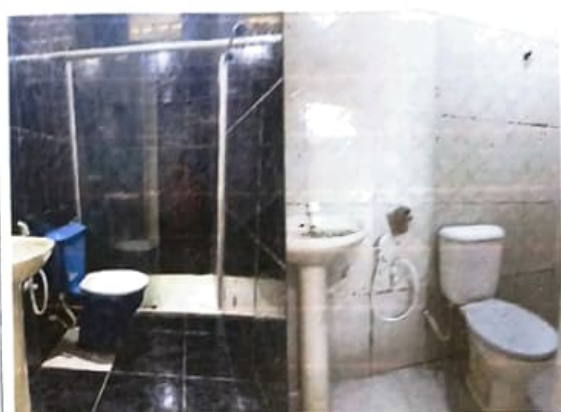
Banheiros.

- **Painel de fechamento:** Em alvenaria, rebocada e pintada e banheiro revestido com cerâmica;
  - **Cobertura:** Estrutura do telhado em madeira e telhas cerâmicas;
