RELATÓRIO DE VISTORIA TÉCNICA – DEMA – SEMEC

ESCOLA: ESCOLA ANEXA SANTA ISABEL DA HUNGRIA

DATA: 16/02/2022

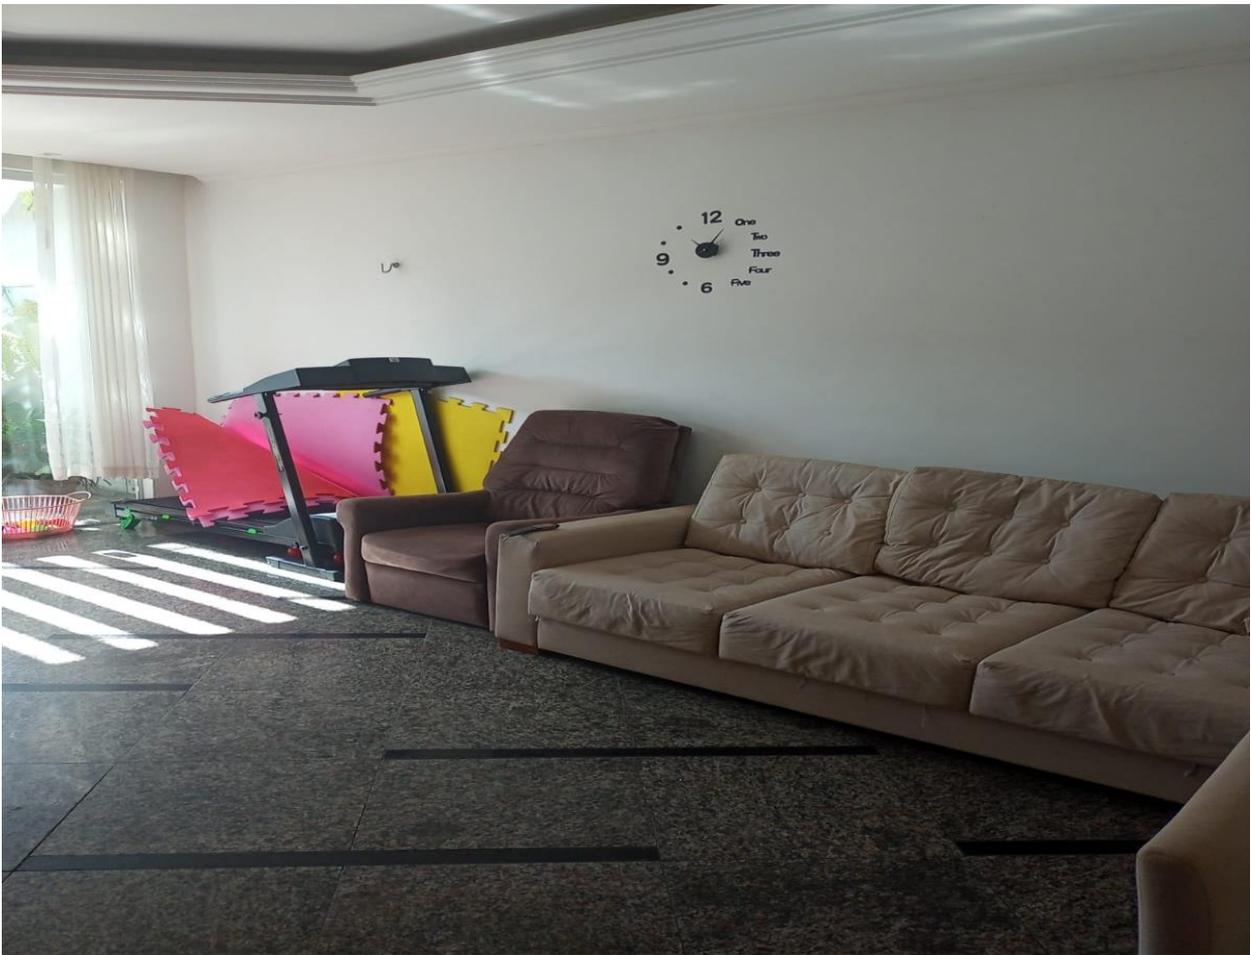
Após solicitação da Diretoria do DEMA, à equipe técnica realizou visita técnica *in loco* no imóvel, às 9:30h do dia 16 de fevereiro de 2022, com a finalidade de vistoriar a infraestrutura da edificação. O imóvel encontra-se em bom estado de conservação com característica escolar, possui piso em granito na sala e corredor (FIGS. 07,09). O piso existente nos demais compartimentos do imóvel, são de cerâmica. A estrutura é de alvenaria rebocada com pintura acrílica. O teto é de laje com sanca em gesso na sala (FIG. 09) e moldura em gesso na maioria dos restantes dos compartimentos.

11. Adaptar arquivo na área aberta ao lado da dependência de empregada;
12. Executar grade de proteção na sala de estar do imóvel, por trás da porta de vidro existente; FIG.09
