## LAUDO TÉCNICO DE VISTORIA

Secretaria Municipal de Educação.

Avenida. Joaquim de Sousa Lima, n° s/n, Setor Novo Horizonte.  
(EMEI-UNIÃO ESPÍRITA).

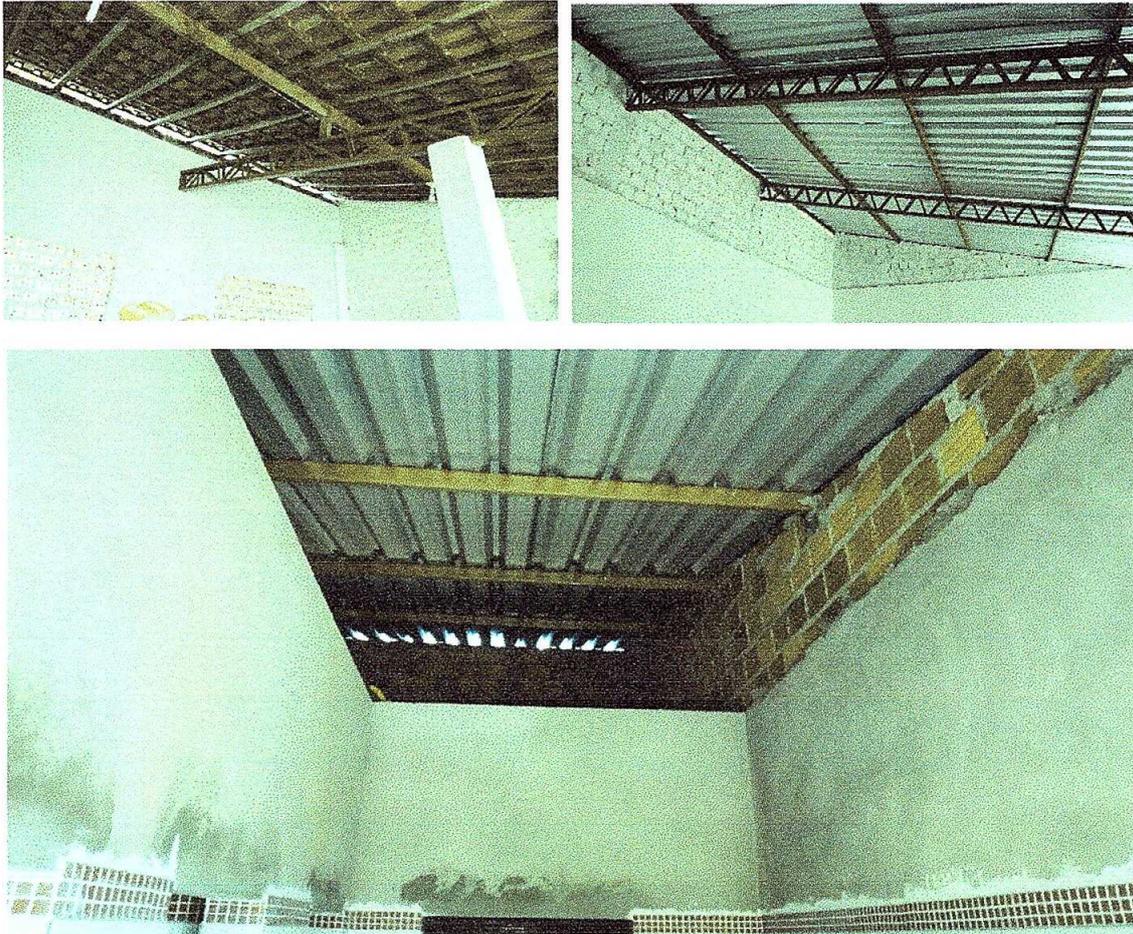
Legenda => Telhados

Parte da estrutura é em madeira e outra parte é em estrutura metálica, com um misto da cobertura em telha cerâmica, fibrocimento e metálica. A cobertura não apresenta problemas graves, todavia, necessita de alguns pequenos reparos em alguns pontos.

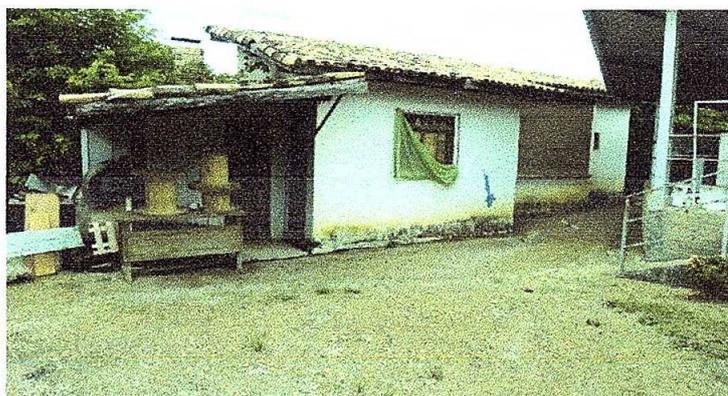
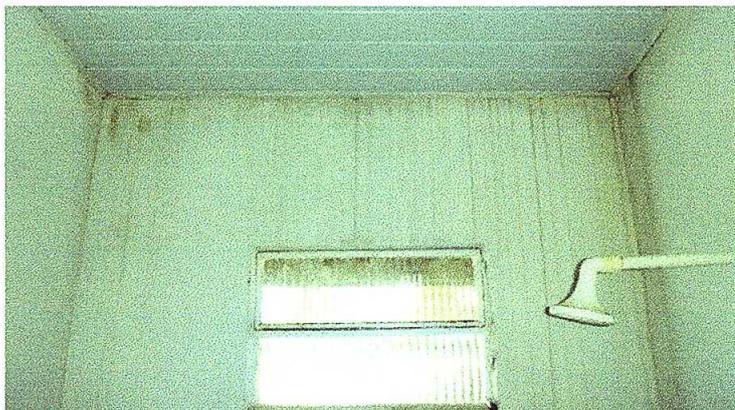
Legenda => Situação das paredes

Executados em alvenaria de tijolos cerâmicos furados e rejuntados com argamassa de cimento e areia, apresentam algumas infiltrações nas paredes causadas provavelmente pela falta de impermeabilização dos alicerces de fundação, e, em alguns outros pontos, por falta de reparos/manutenção nos telhados, ocasionando goteiras.

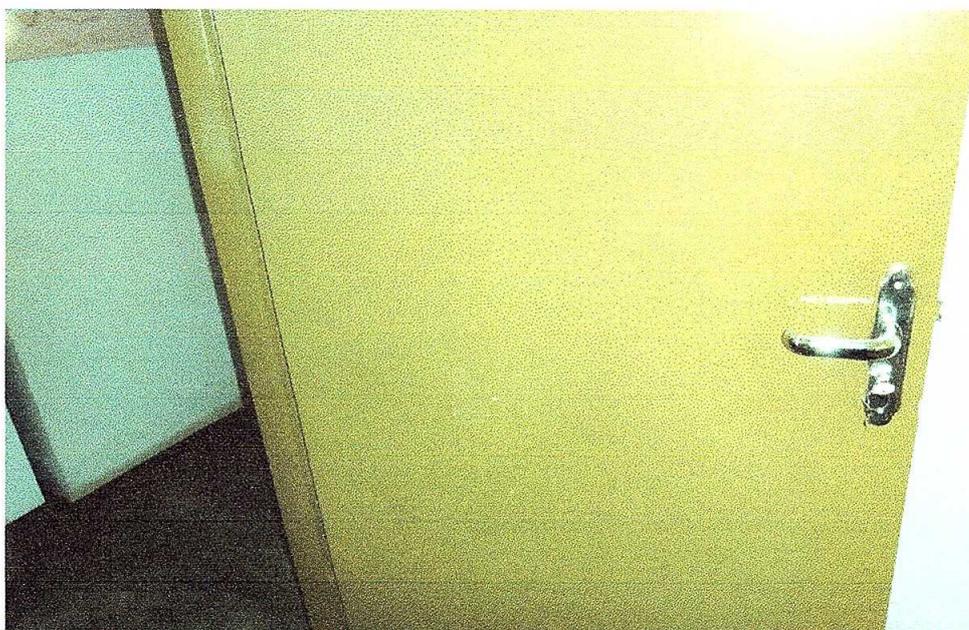
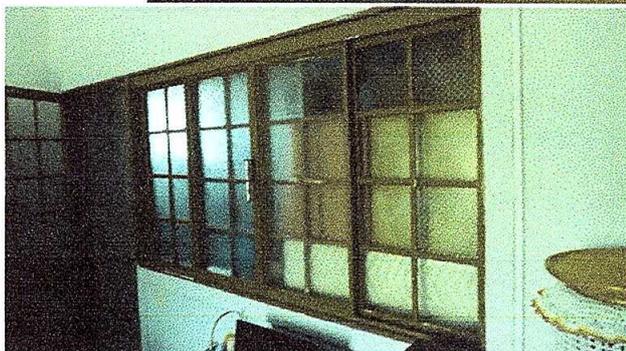
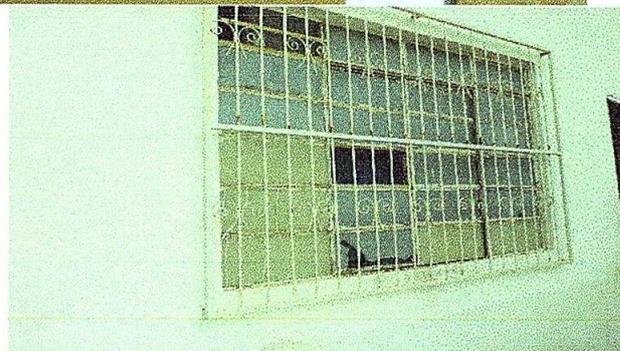
Legenda => Esquadrias

Portas e janelas sem necessidade de reparos. Encontram-se em bom estado de uso.

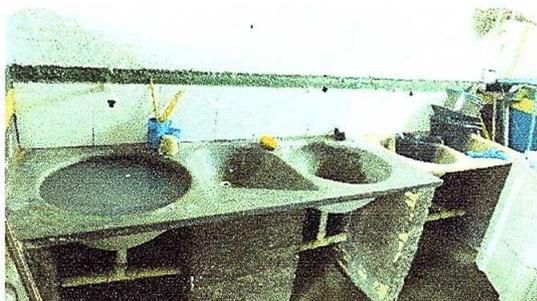
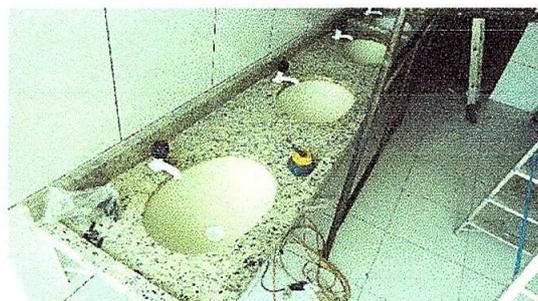
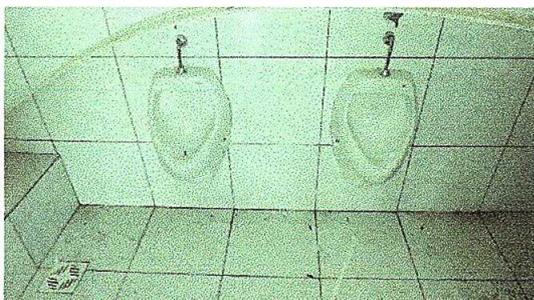
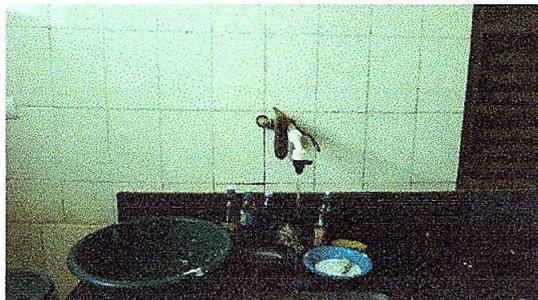
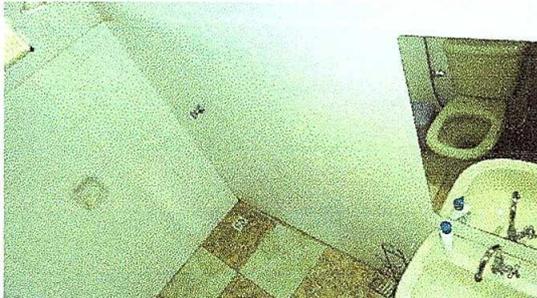
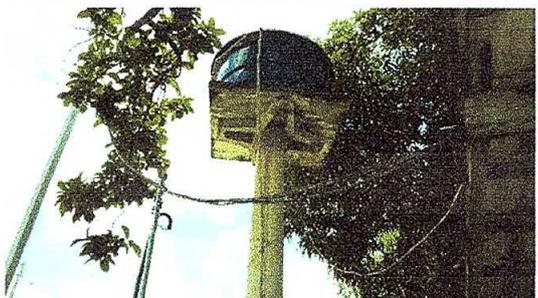
Legenda => Instalações hidrossanitárias

As instalações hidrossanitárias encontram-se em bom estado, sem necessidade de reparos.

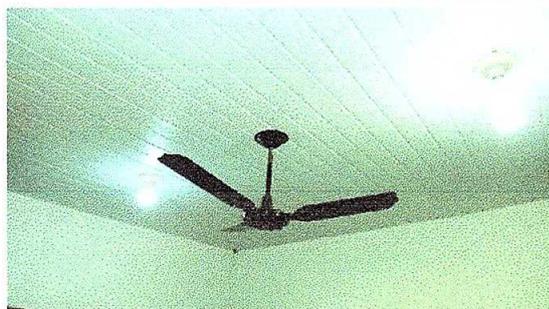
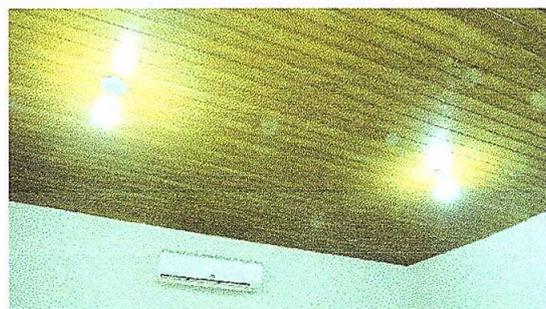
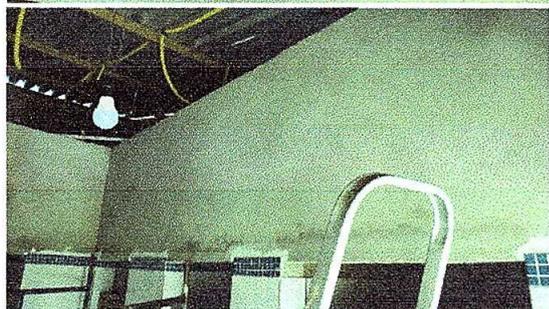
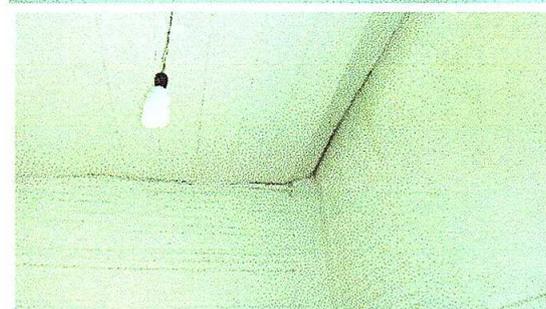
Legenda => Instalações elétricas

Instalações elétricas em bom funcionamento, porém, com cabos e instalações expostas, necessitando de pequenos reparos pontuais.

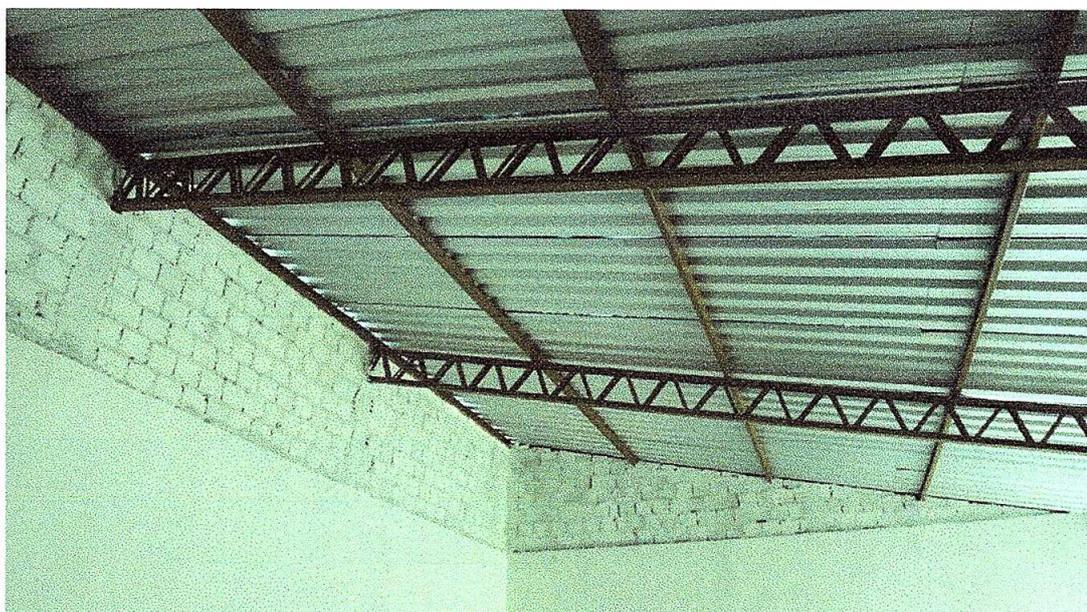
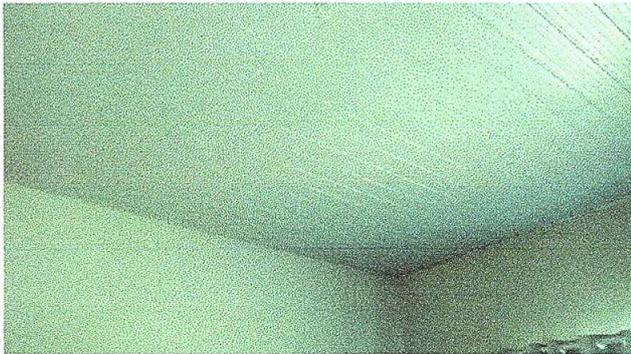
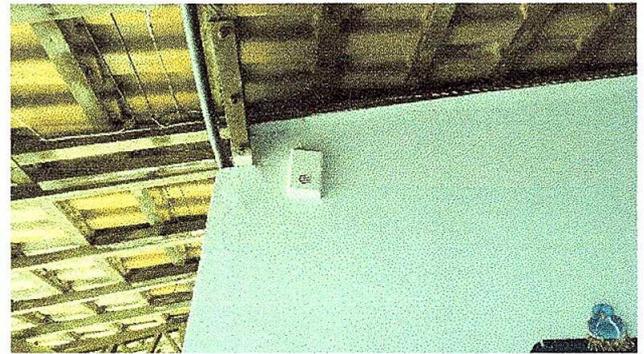
Legenda => Forro em PVC e outras partes sem forro.

Apenas uma parte da edificação possui forro em PVC. As outras partes não possuem forro. Os forros existentes não apresentam problemas graves.

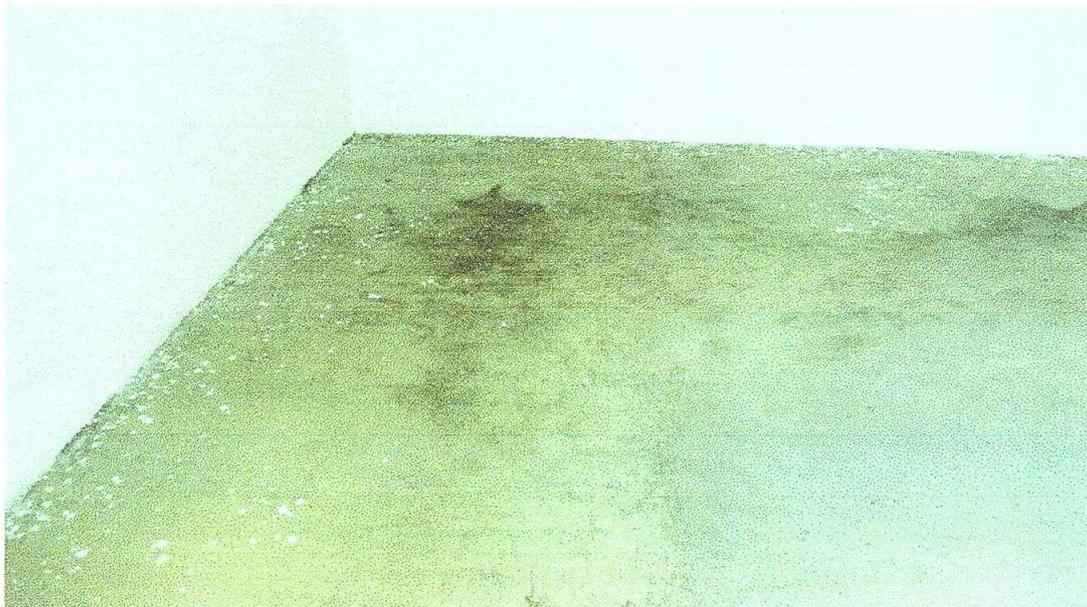
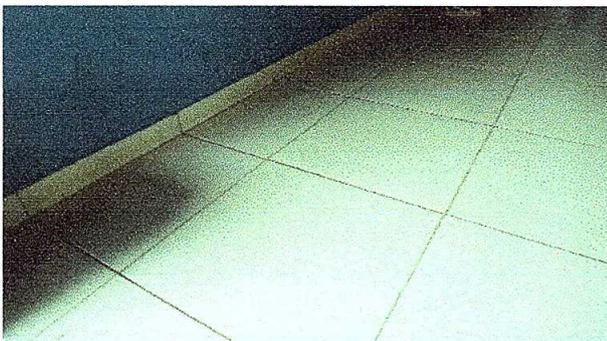
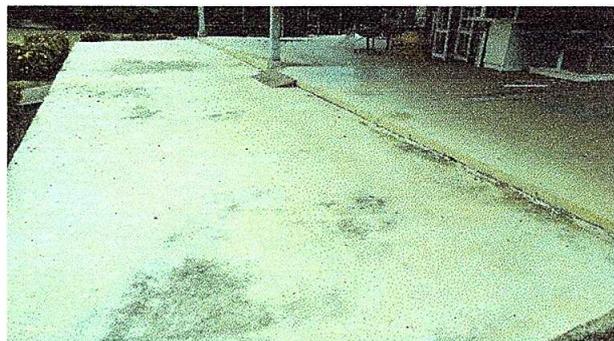
Legenda => Pisos: cimentado liso, cerâmico e cimentado rústico.

Parte da edificação encontra-se com piso cimentado liso, outra com piso em revestimento cerâmico e outra com calçada e pátio executados em piso cimentado rústico. Todos, com bom estado em geral. com necessidade de apenas pequenos reparos.

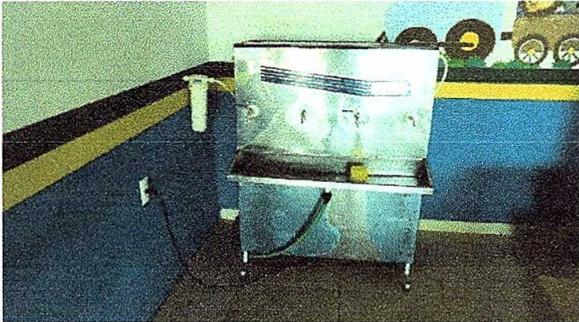
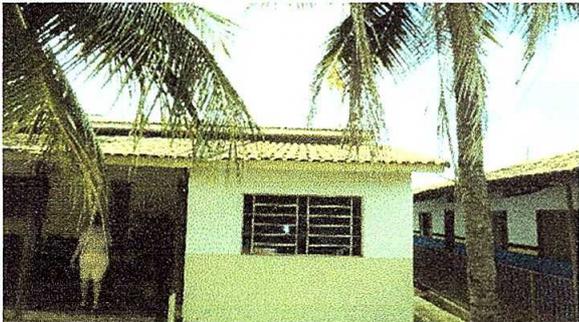
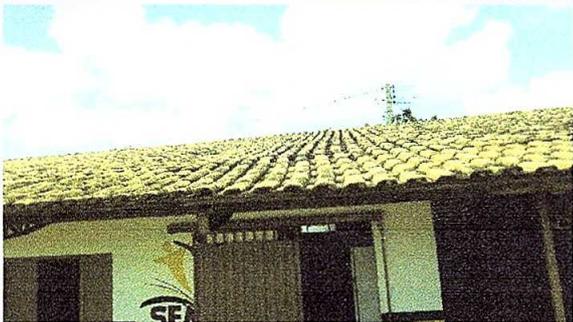
Imagem - fachada.

Toda a edificação encontra-se com pintura em bom estado, sem necessidade de reparos.
