**LAUDO DE VISTORIA - ALUGUEL**

SEDE DEPARTAMENTO DE RELAÇÕES INDÍGENAS - DRI

- O imóvel está localizado na Rua do Comércio, Nº 416, Bairro Rio Verde, Parauapebas-PA

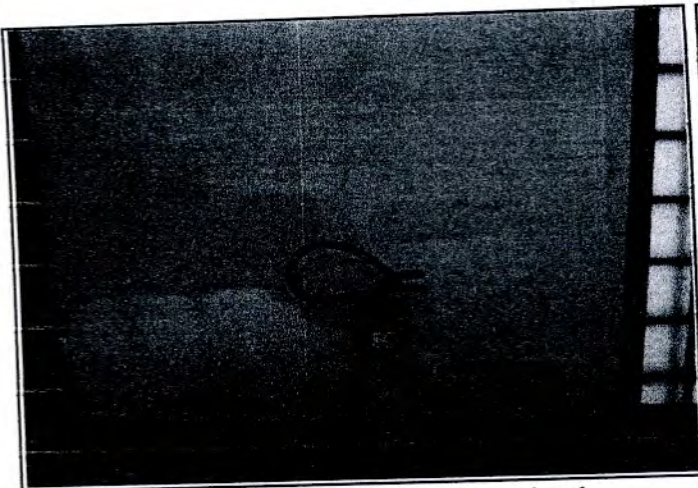
| INCÊNDIO | BOM | Há extintor de incêndio no local |

Foto 07: Extintor de incêndio no local

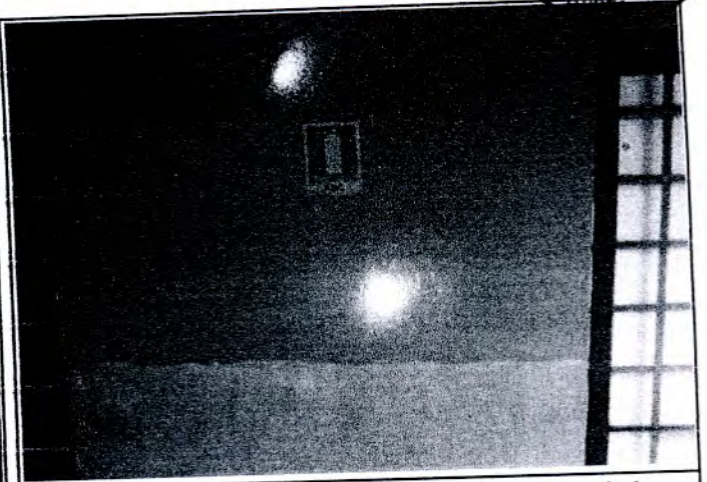
Foto 08: Placa de sinalização de extintor instalada

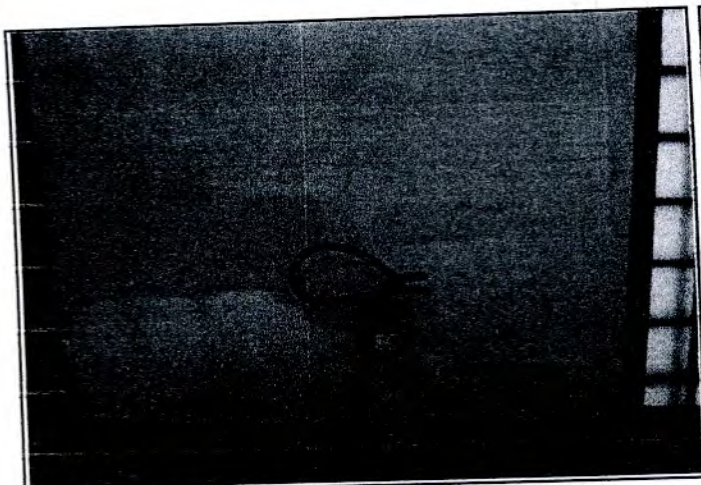
| INCÊNDIO | BOM | Há extintor de incêndio no local |

Foto 07: Extintor de incêndio no local

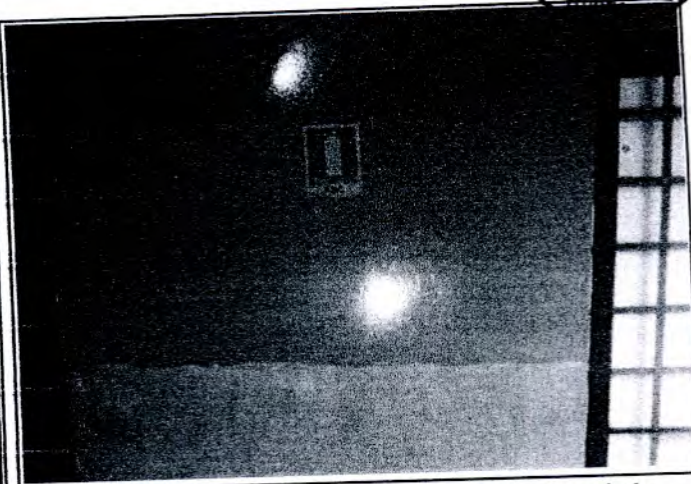
Foto 08: Placa de sinalização de extintor instalada

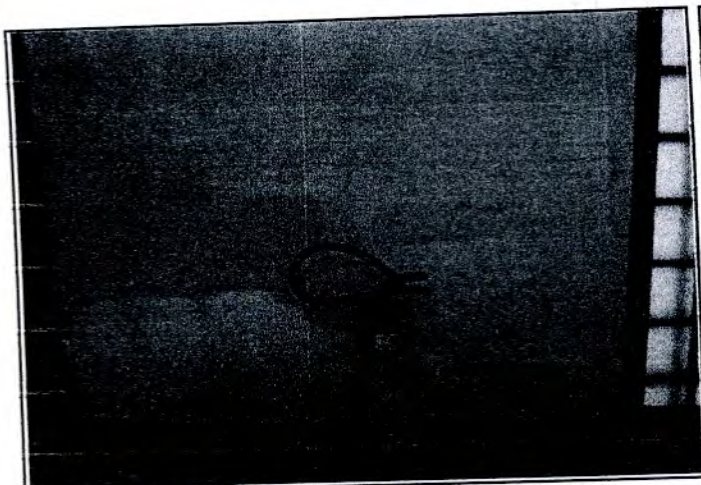
| INCÊNDIO | BOM | Há extintor de incêndio no local |

Foto 07: Extintor de incêndio no local

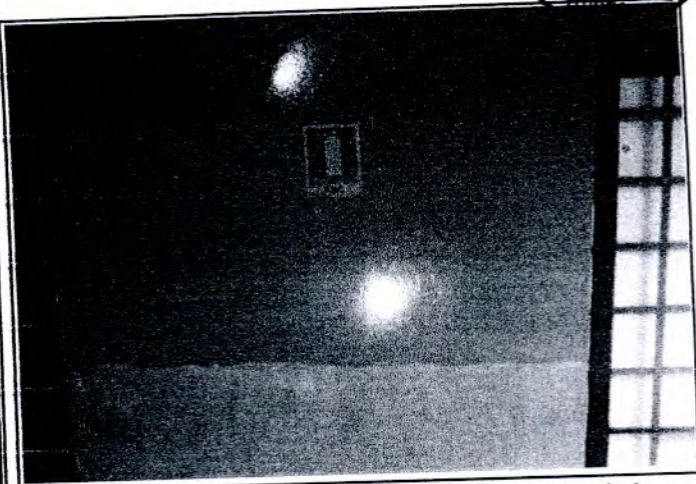
Foto 08: Placa de sinalização de extintor instalada

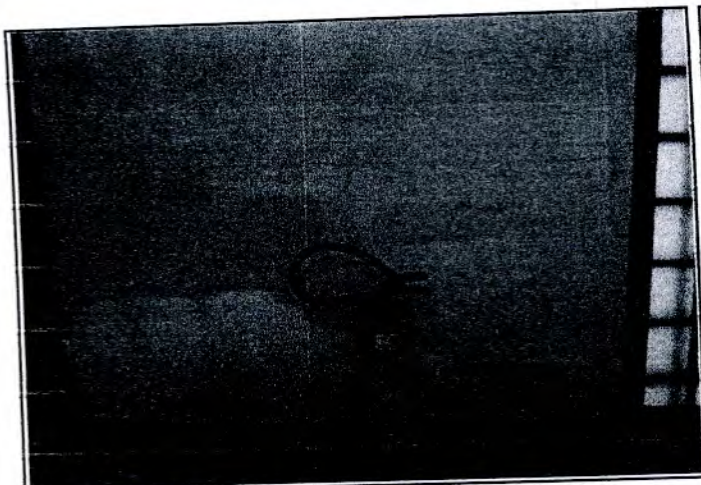
| INCÊNDIO | BOM | Há extintor de incêndio no local |

Foto 07: Extintor de incêndio no local

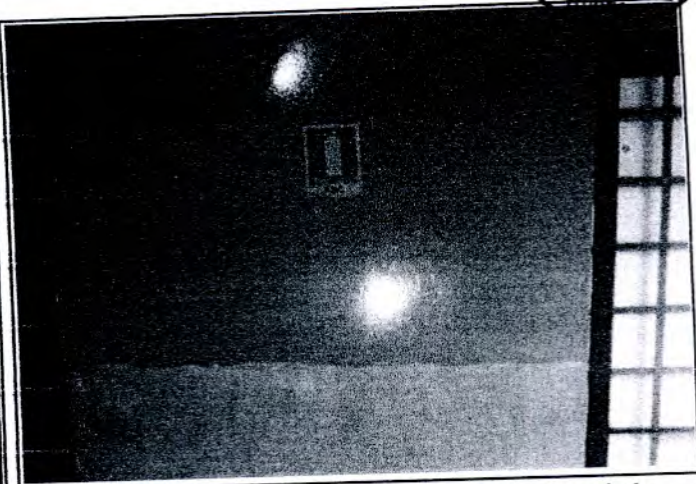
Foto 08: Placa de sinalização de extintor instalada
