LAUDO DE VISTORIA - ALUGUEL

SECRETARIA MUNICIPAL DE TURISMO - SEMTUR

Rua Marabá, nº 392, bairro da Paz. Parauapebas-PA.

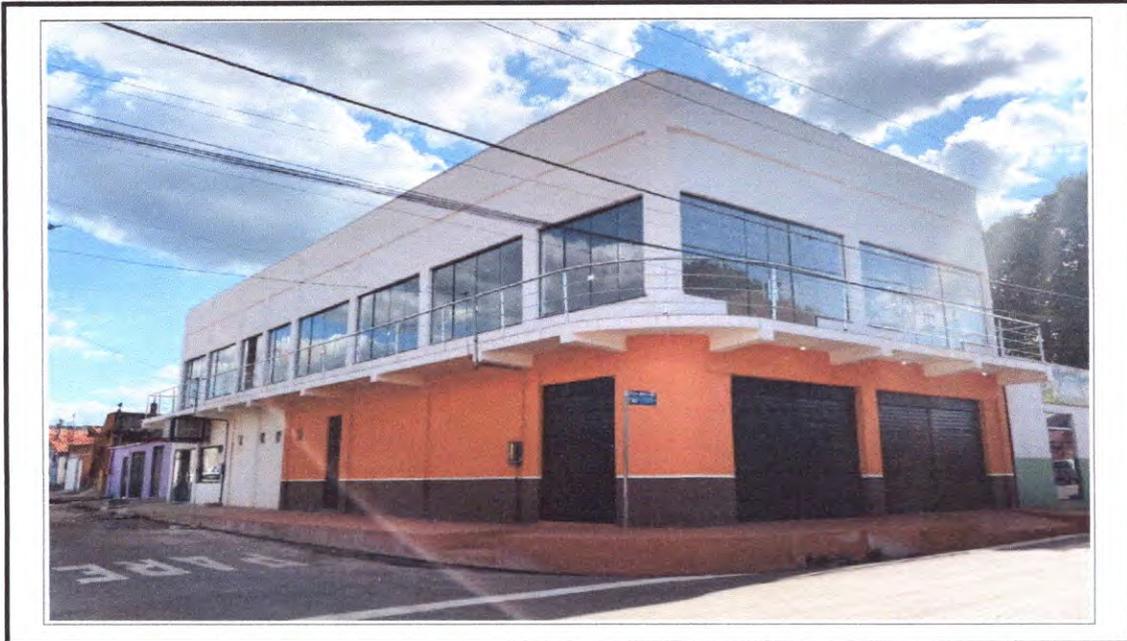
Foto 01: Fachada da edificação.

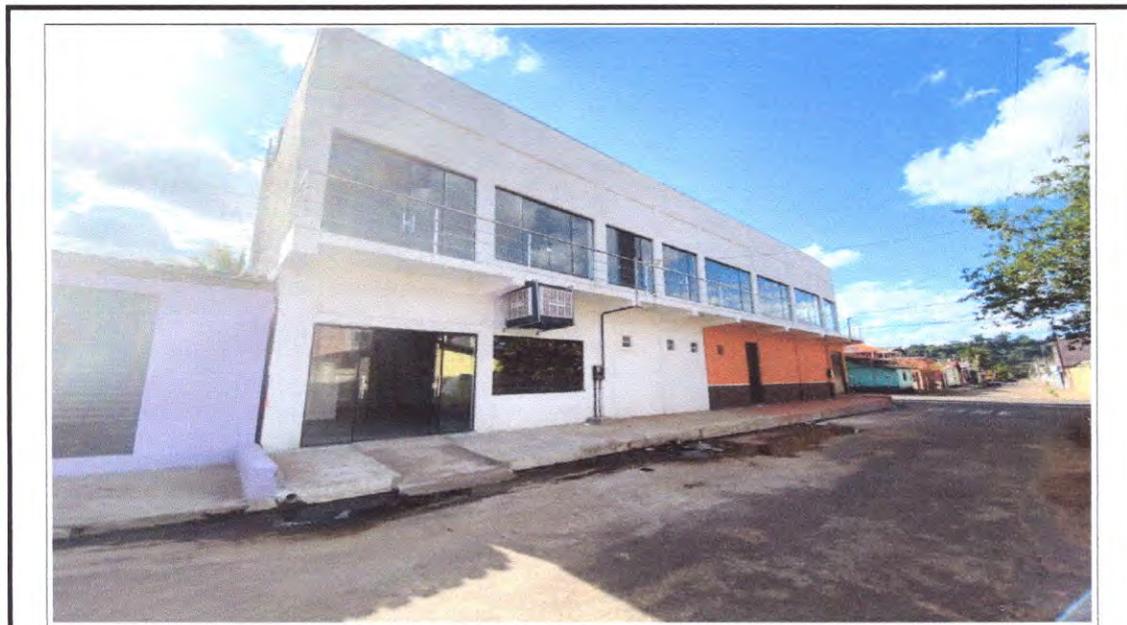
Foto 02: Fachada da edificação.

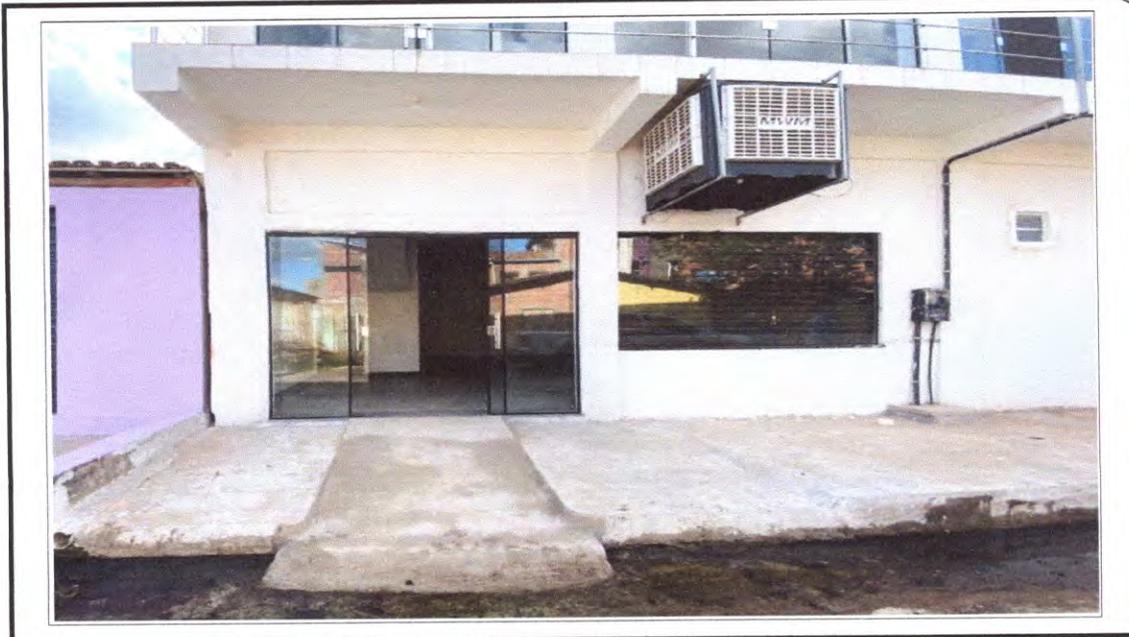
Foto 03: Rampa localizada na entrada principal atendendo às normas de acessibilidade.

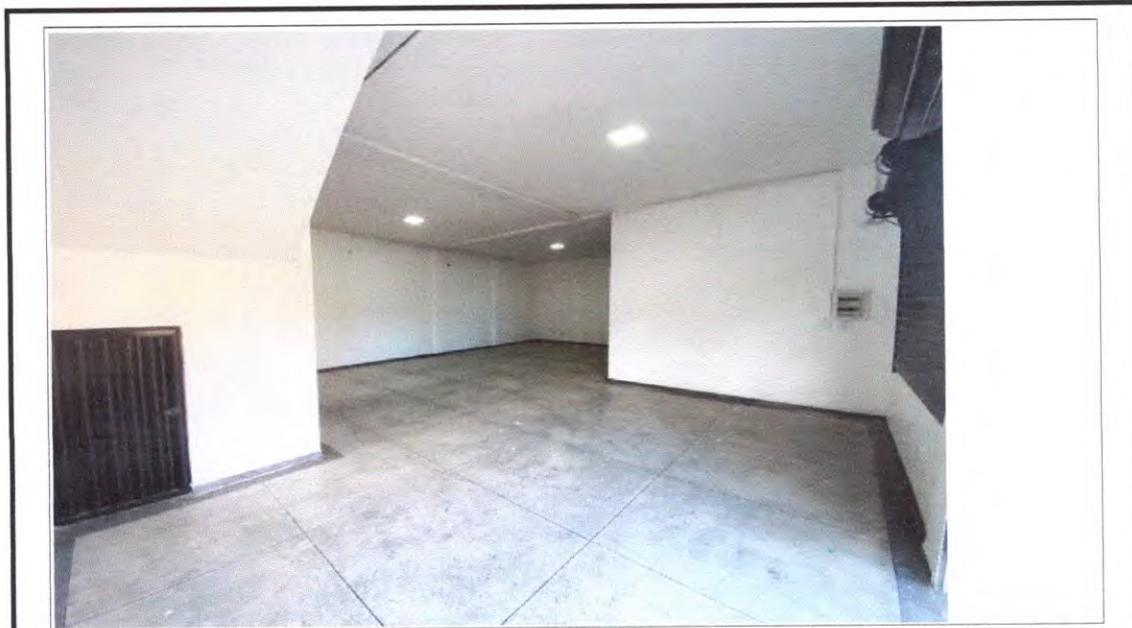
Foto 04: Sala 01 localizada no pavimento térreo.

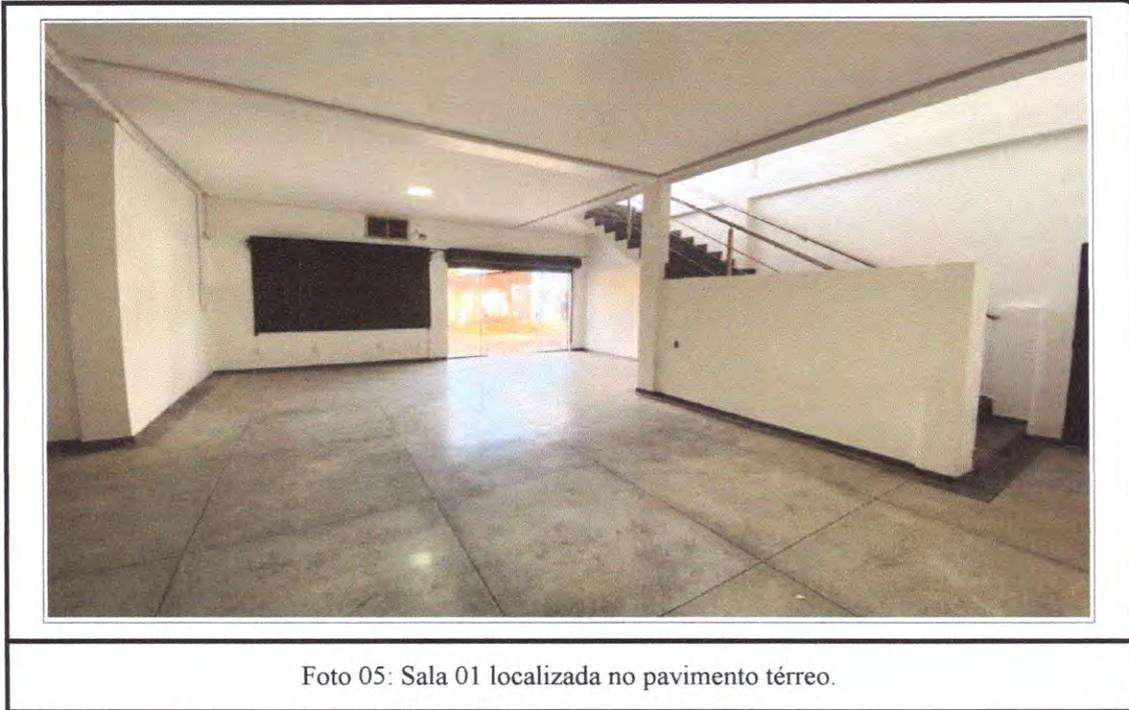
Foto 05: Sala 01 localizada no pavimento térreo.

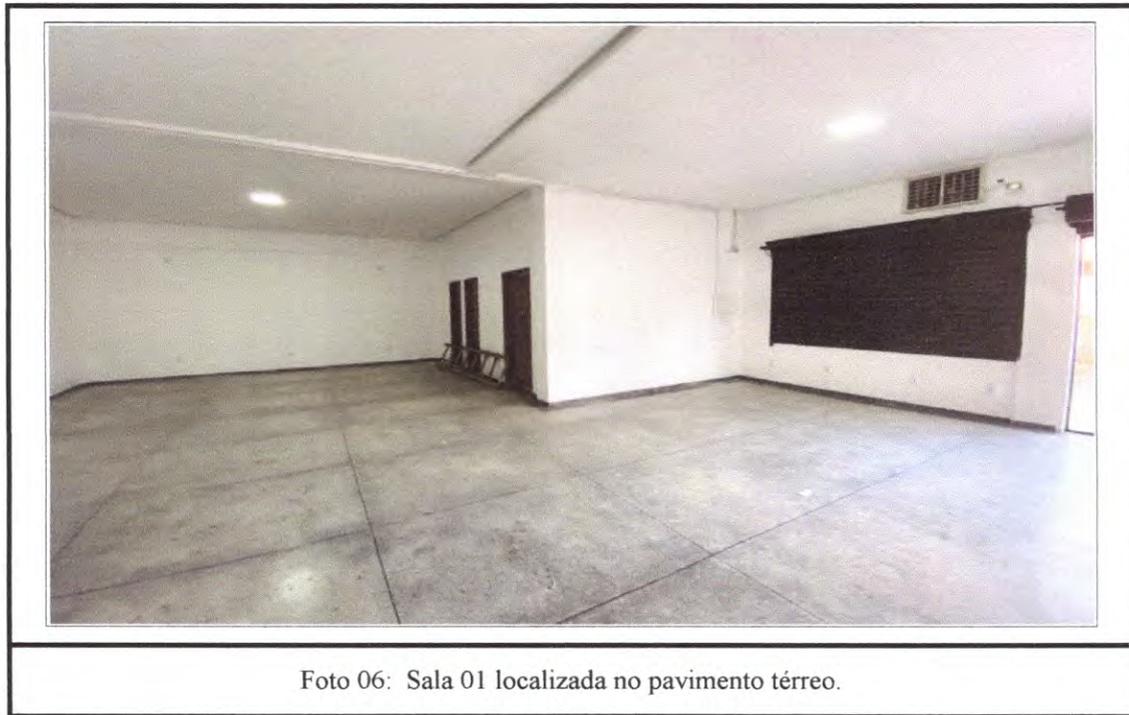
Foto 06: Sala 01 localizada no pavimento térreo.

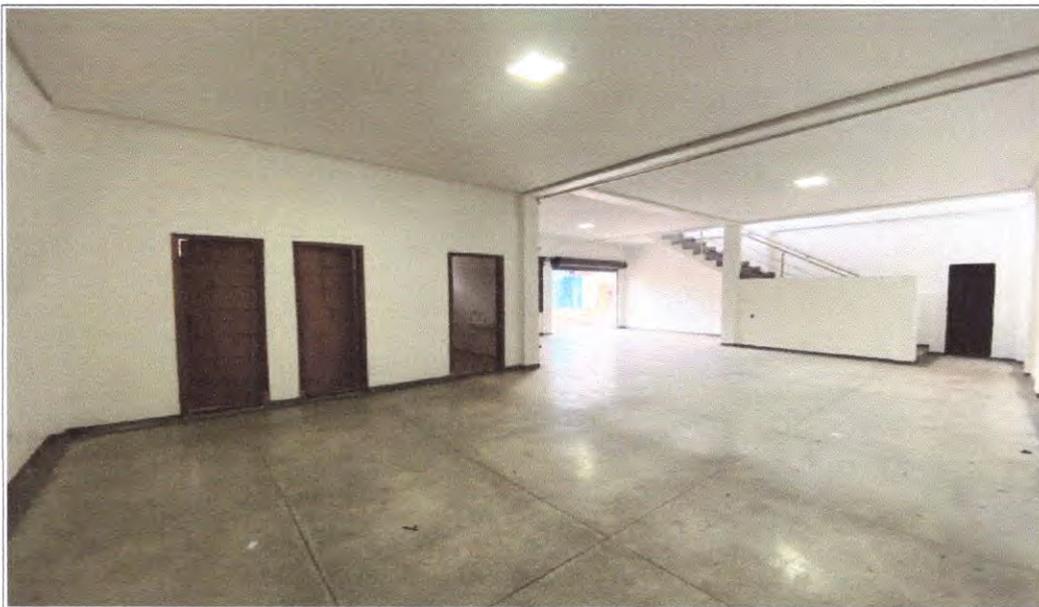
Foto 07: Sala 01 localizada no pavimento térreo.

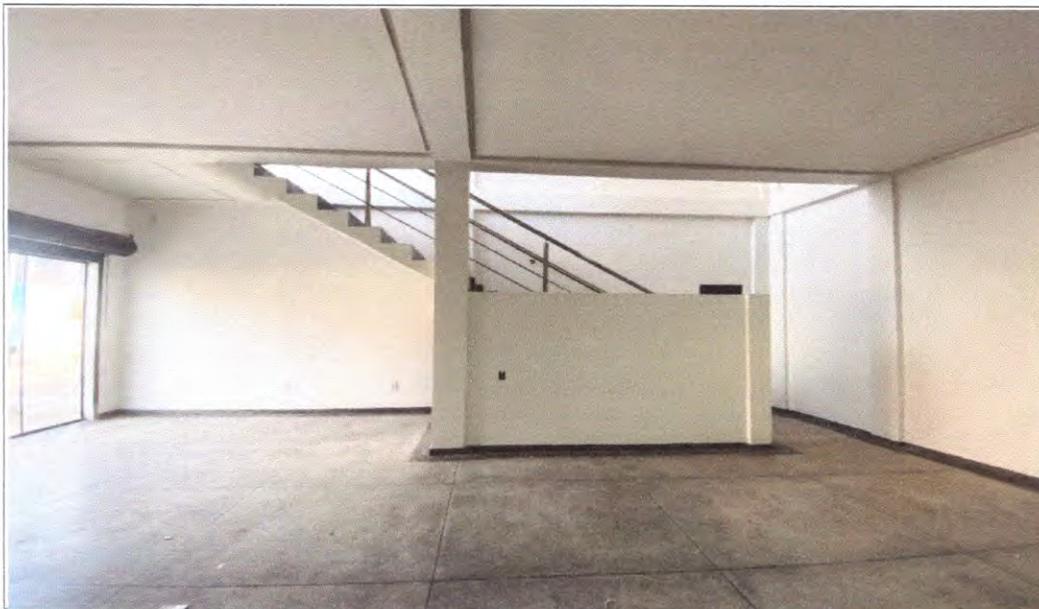
Foto 08: Sala 01 localizada no pavimento térreo.

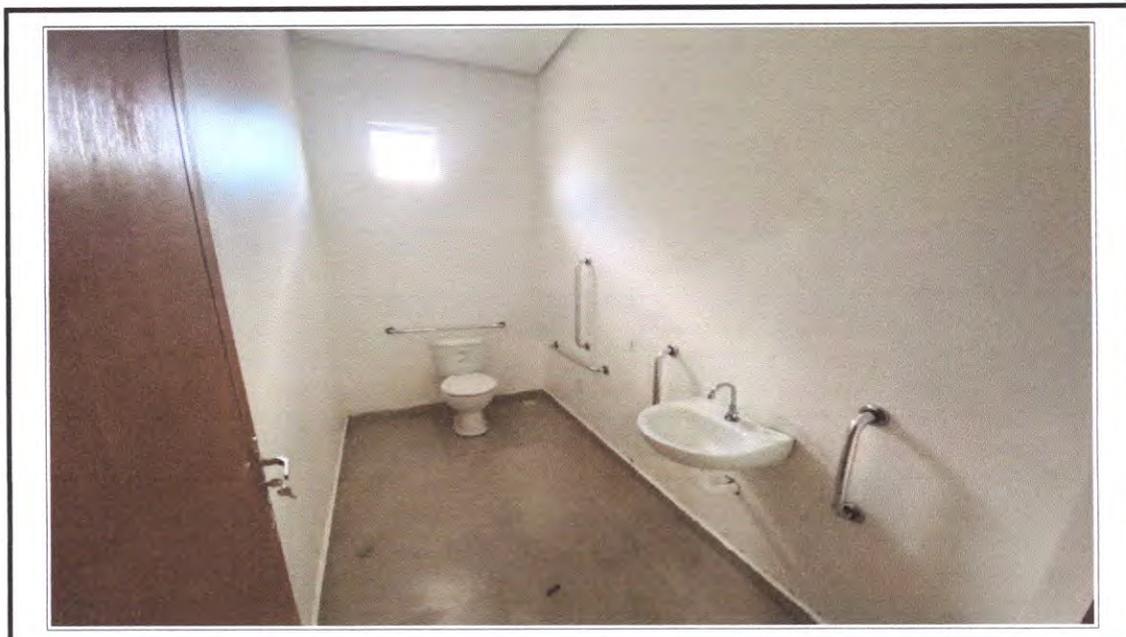
Foto 09: Banheiro PcD atendendo às normas de acessibilidade.

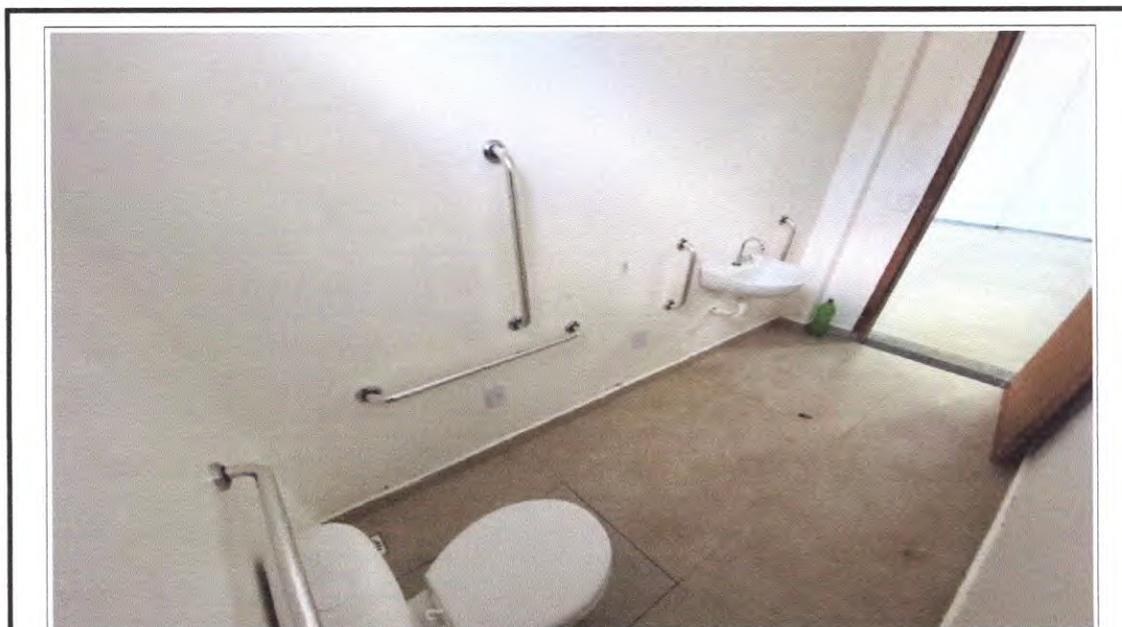
Foto 10: Banheiro PcD atendendo às normas de acessibilidade.

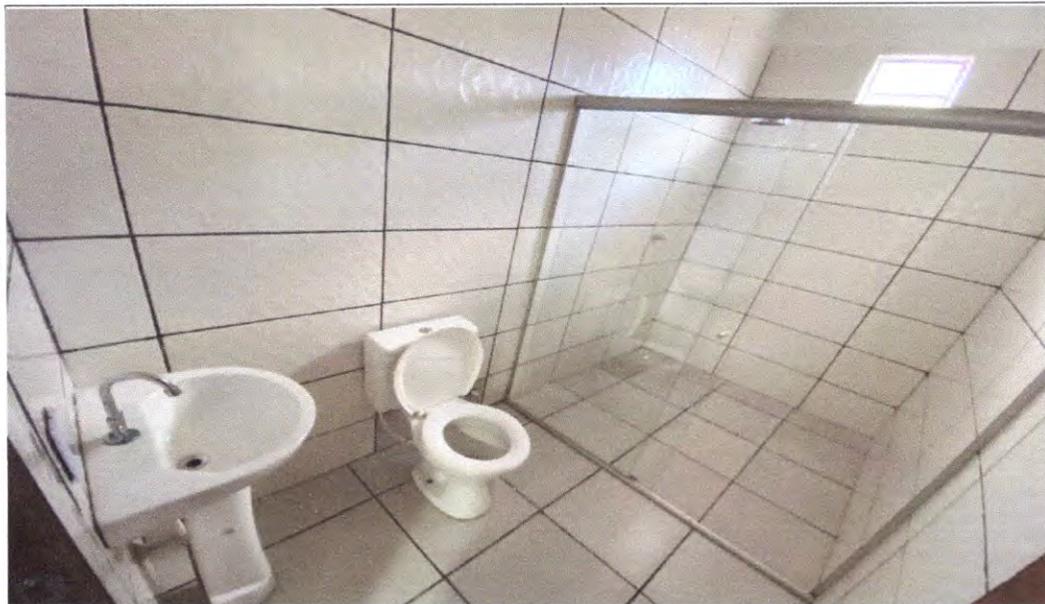
Foto 11: Banheiro comum 01 localizado no pavimento térreo.

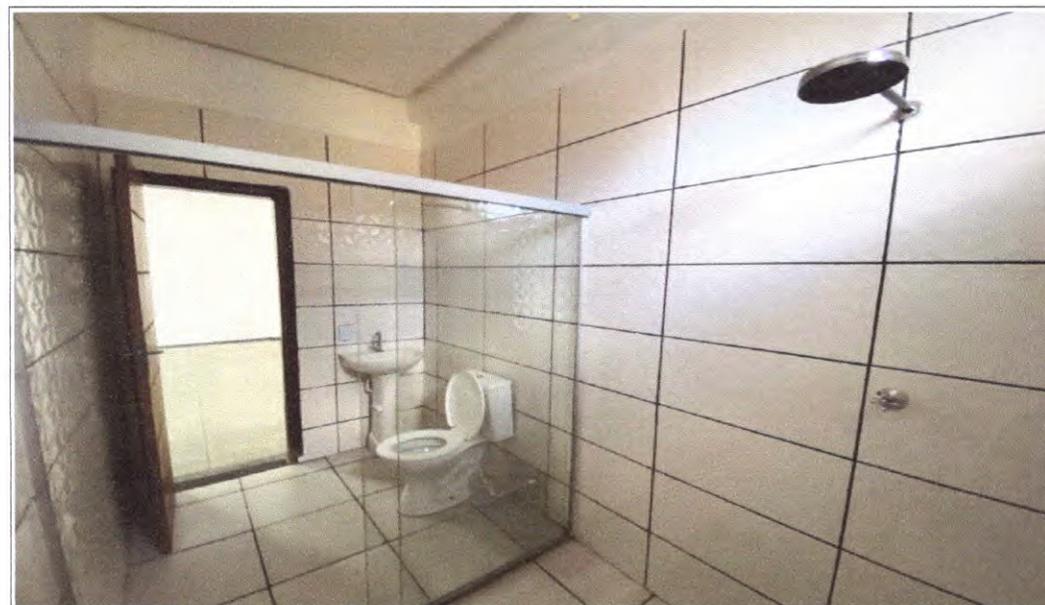
Foto 12: Banheiro comum 01 localizado no pavimento térreo.

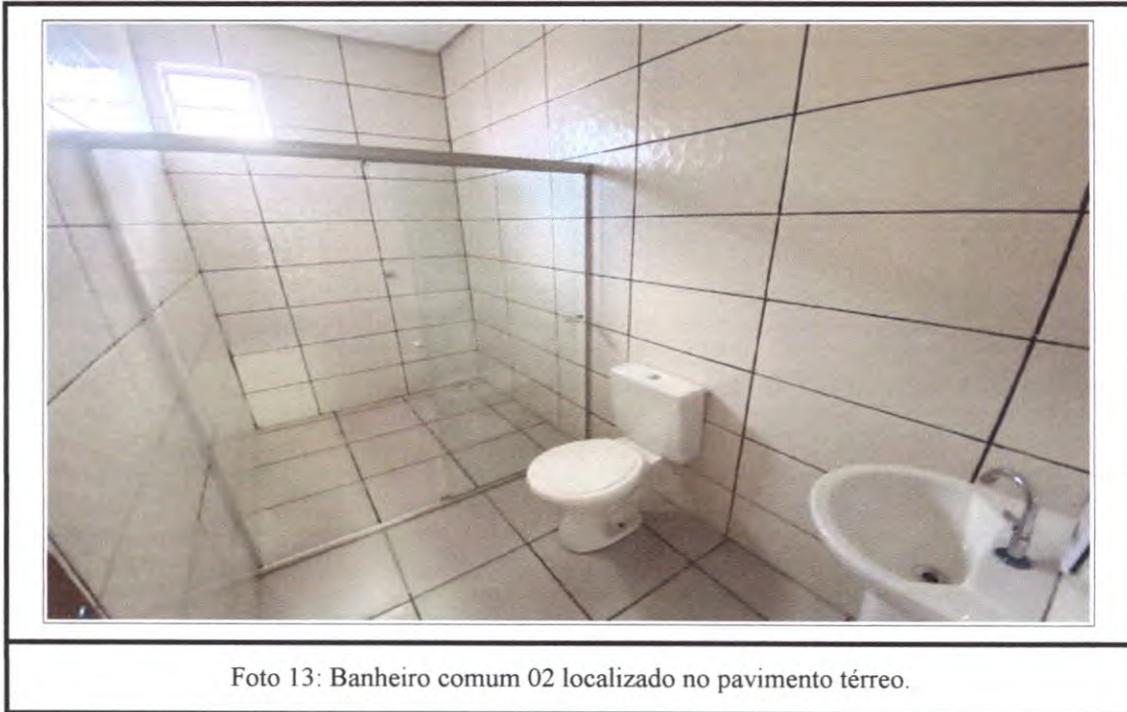
Foto 13: Banheiro comum 02 localizado no pavimento térreo.

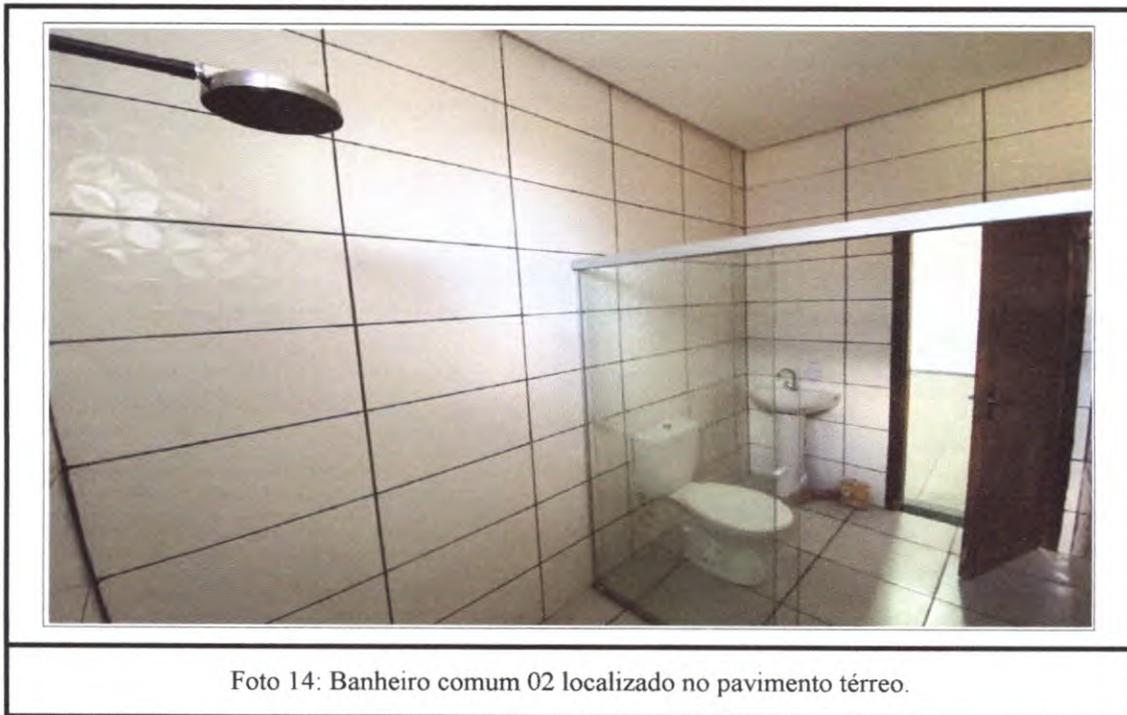
Foto 14: Banheiro comum 02 localizado no pavimento térreo.

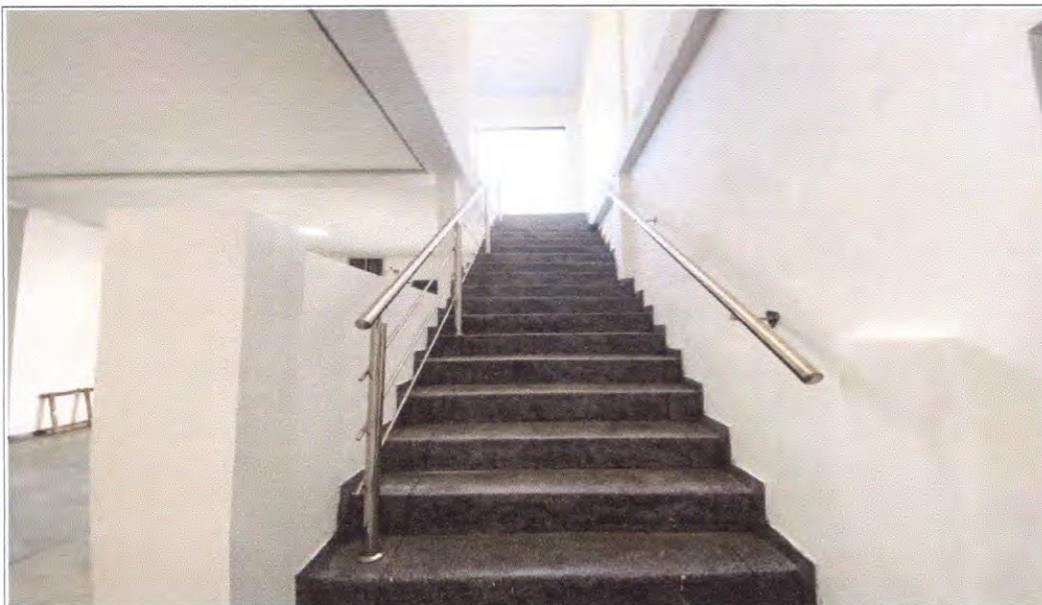
Foto 15: Escada que possibilita o acesso do pavimento térreo ao pavimento superior.

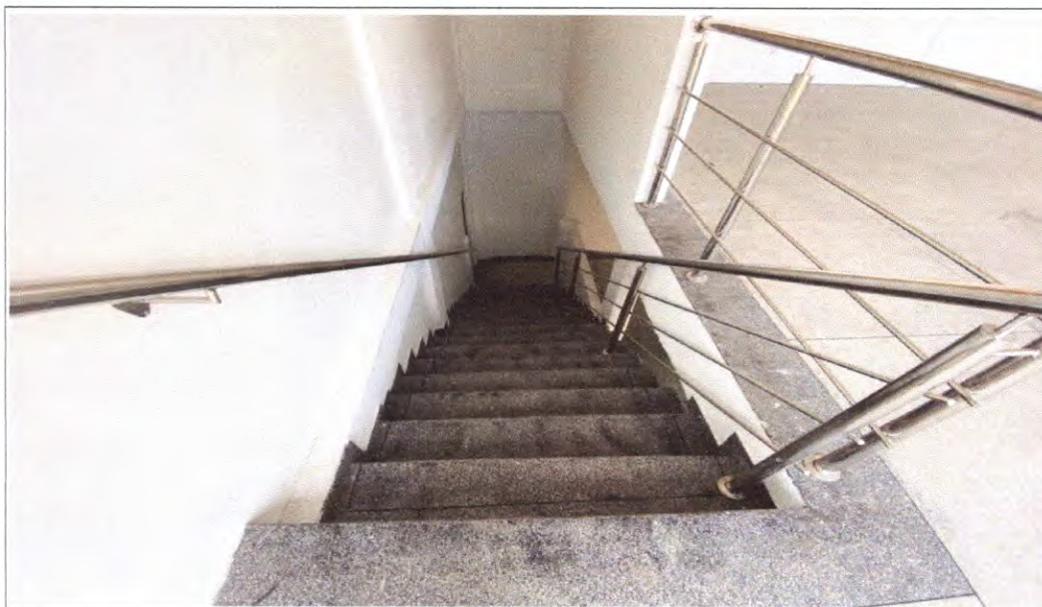
Foto 16: Escada que possibilita o acesso do pavimento térreo ao pavimento superior.

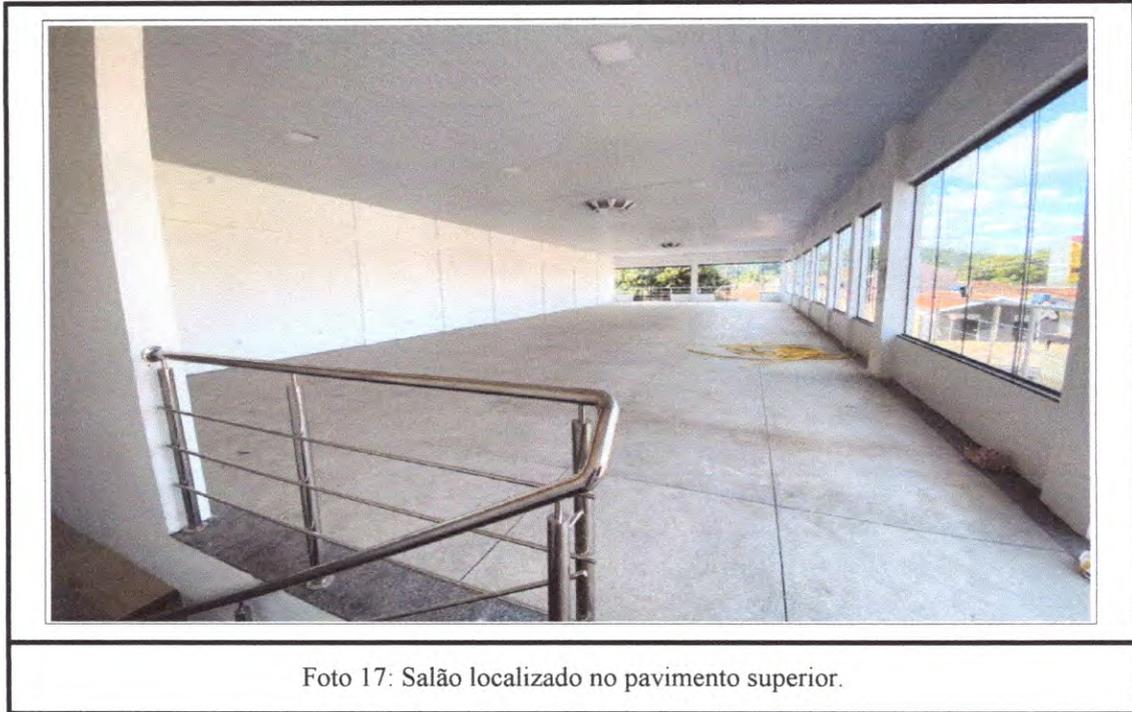
Foto 17: Salão localizado no pavimento superior.

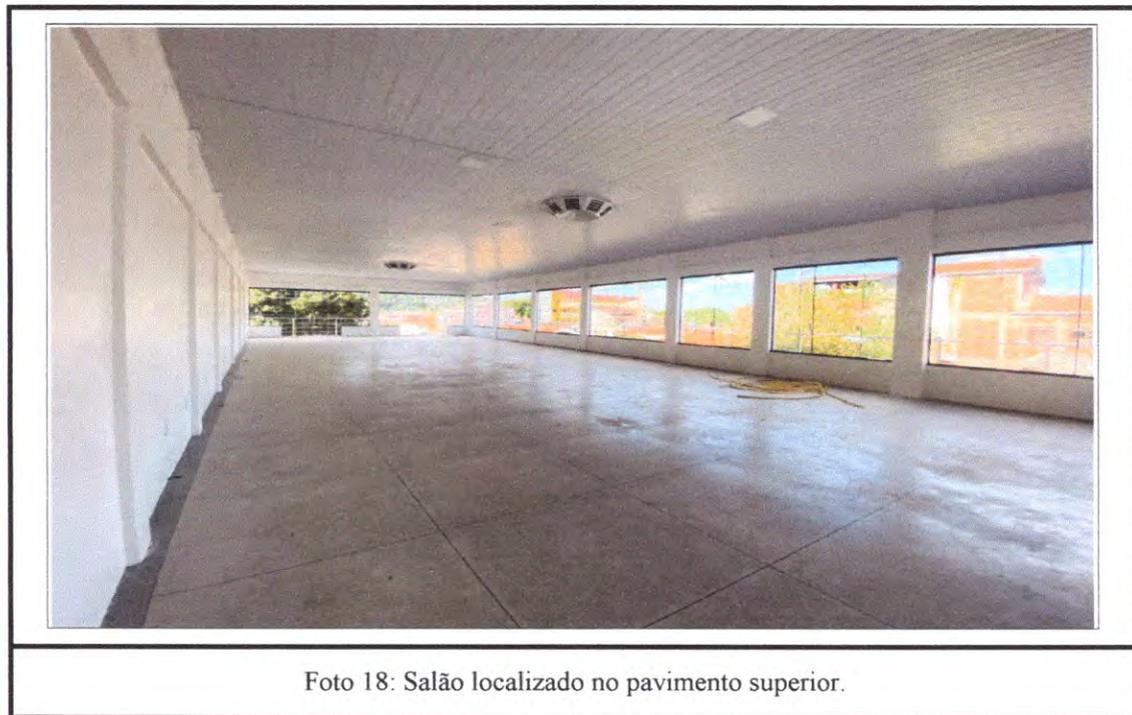
Foto 18: Salão localizado no pavimento superior.

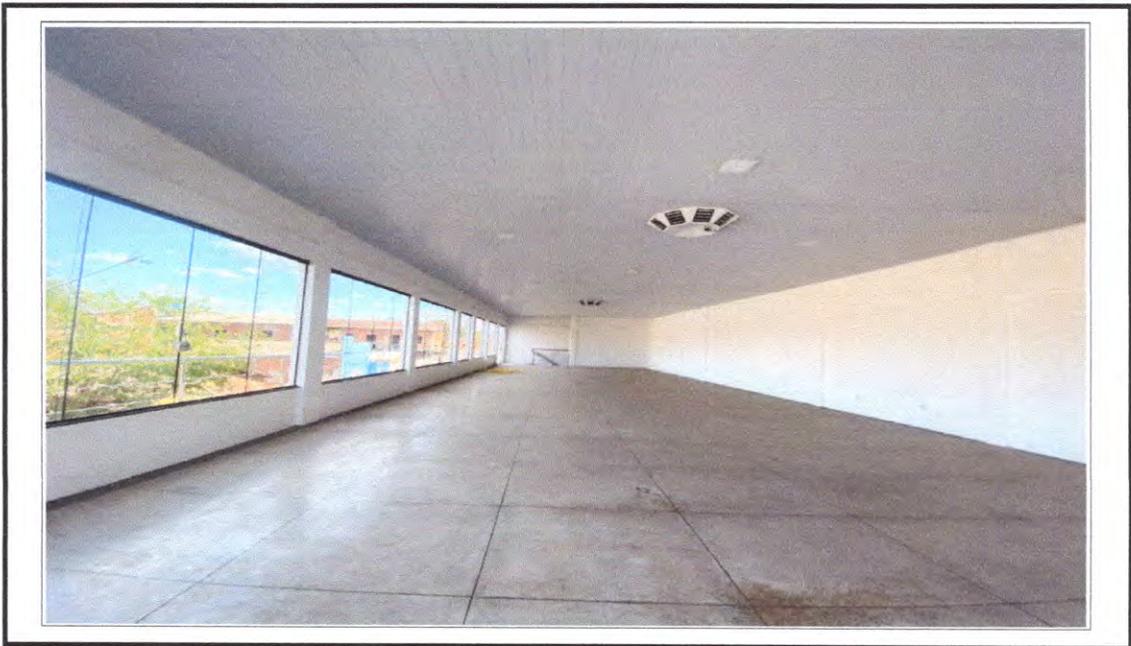
Foto 19: Salão localizado no pavimento superior.

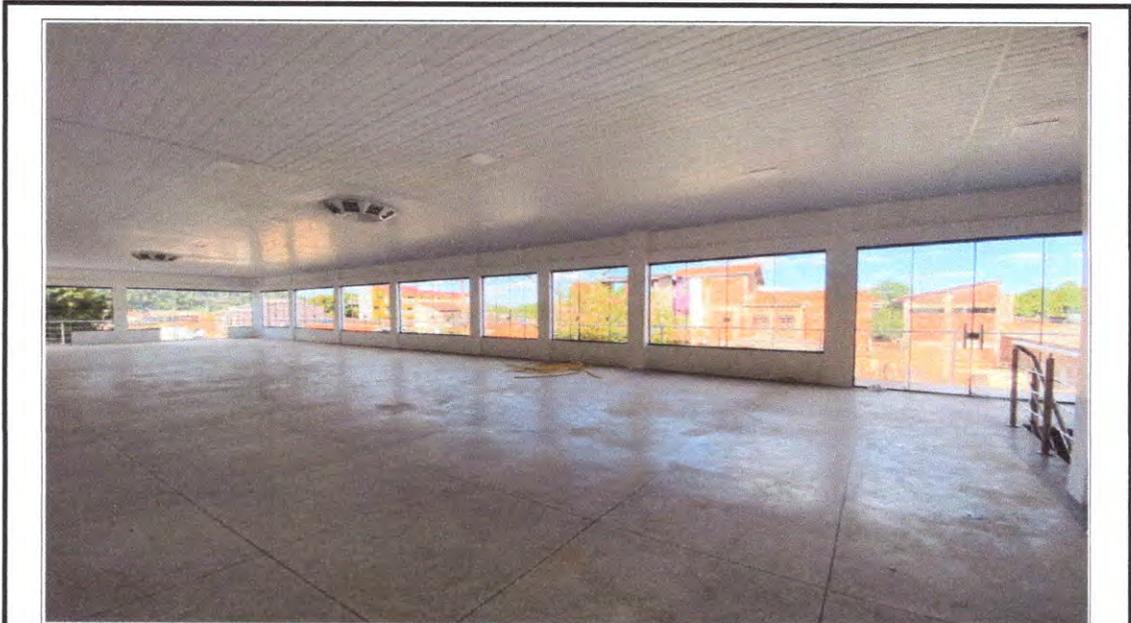
Foto 20: Salão localizado no pavimento superior.

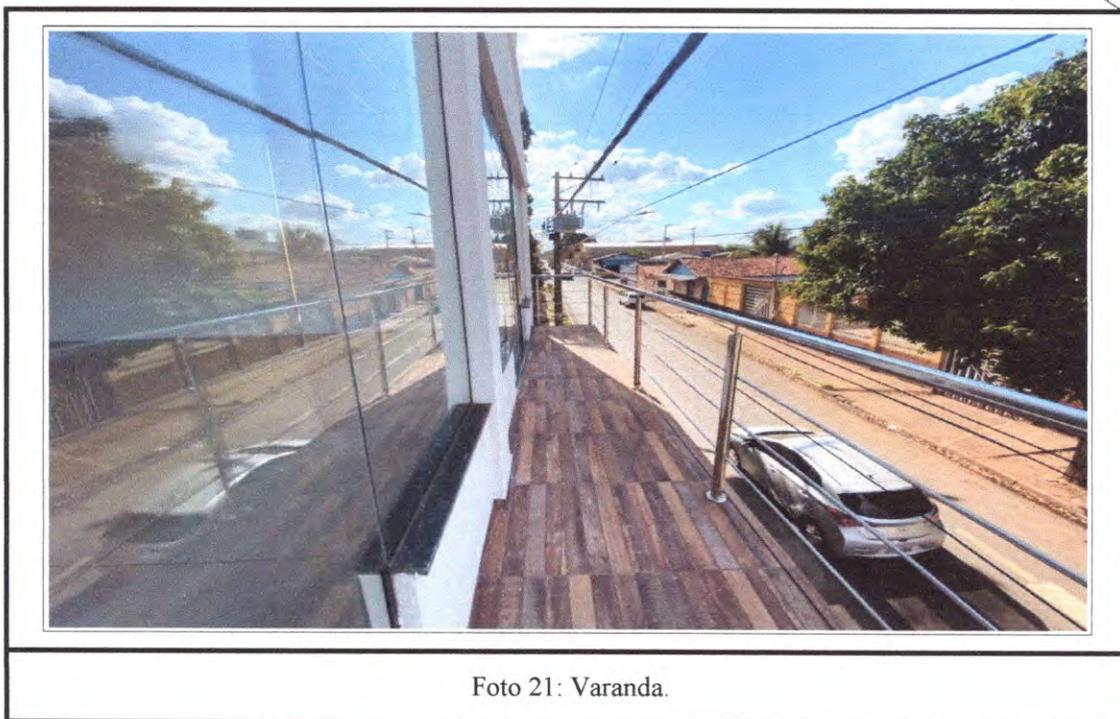
Foto 21: Varanda.

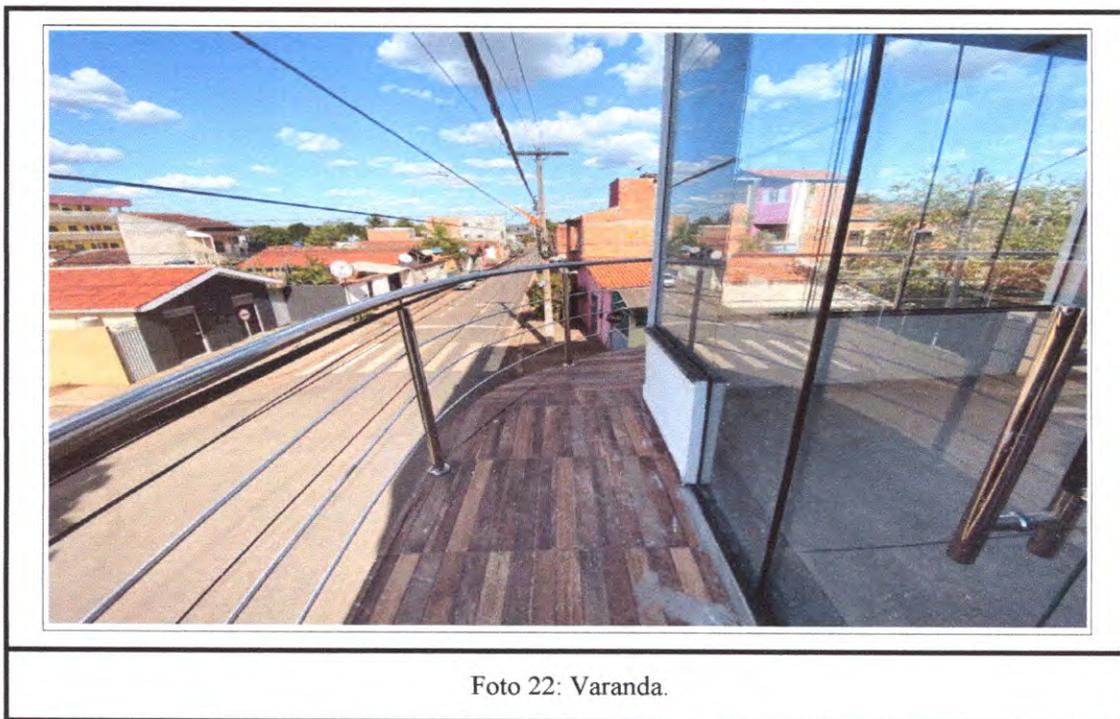
Foto 22: Varanda.

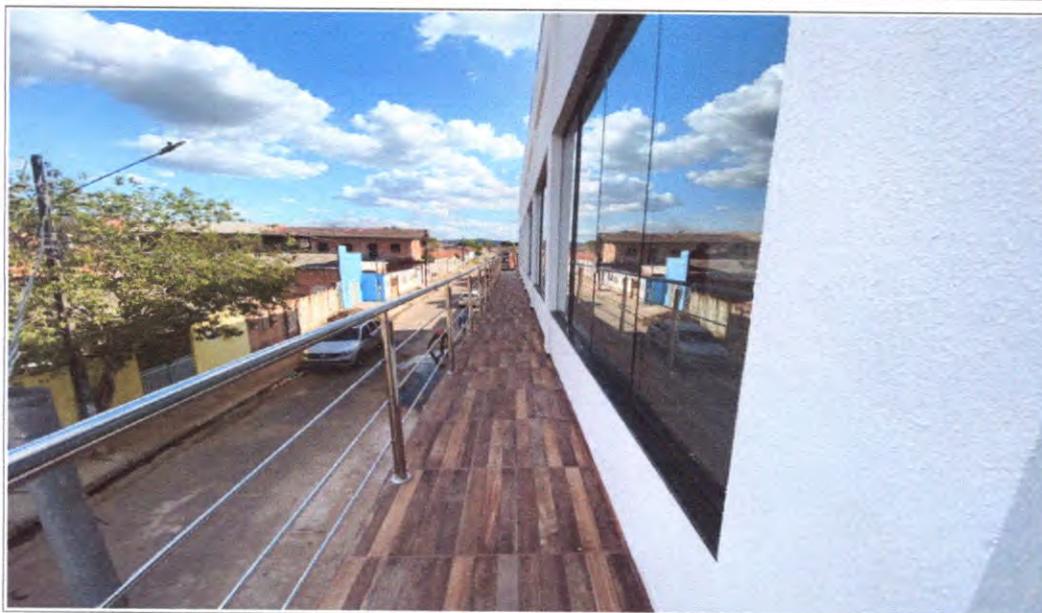
Foto 23: Varanda.

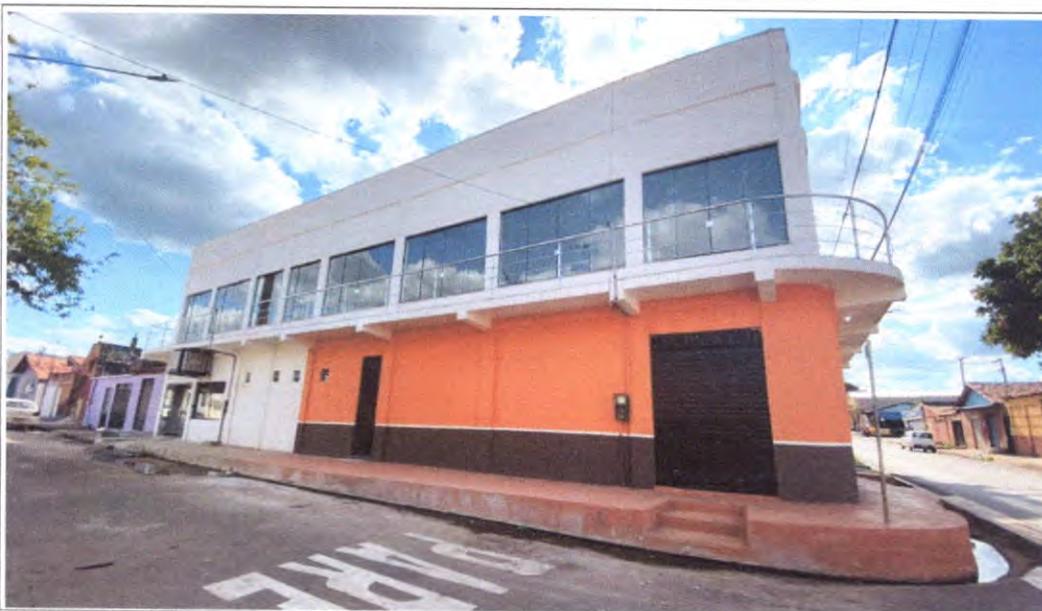
Foto 24: Varanda do pavimento superior.
