**LAUDO DE VISTORIA TÉCNICA 014/2025**

2. **OBJETO DA AVALIAÇÃO:**

PARECER TÉCNICO DE AVALIAÇÃO PARA LOCAÇÃO DE IMÓVEL, com o objetivo de estimar valor a ser pago com aluguel, para que a Prefeitura Municipal possa utilizá-lo, de forma provisória, como Sede do Centro de Referência de Assistência Social – CRAS da Vila de Jambú-Açú, em São Francisco do Pará -PA.

3. **ENDEREÇO DO IMÓVEL:** Travessa Nova Olinda, Nº 80 A, Bairro Novo, Jambú-Açú, CEP: 68.748-000 em São Francisco do Pará/PA.

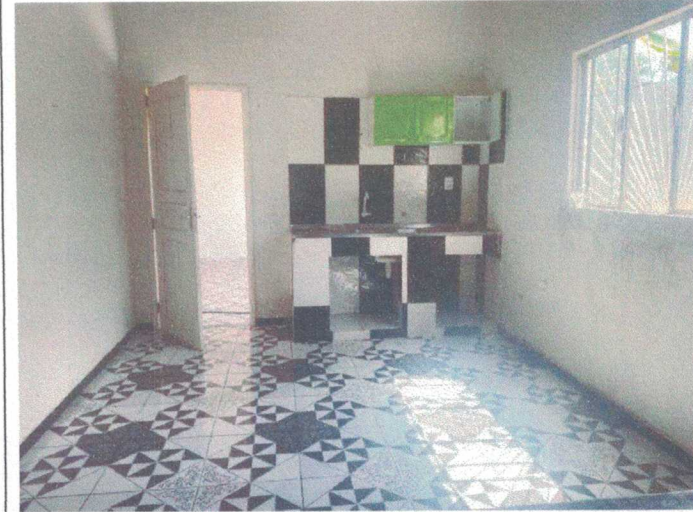
Cozinha.

Vistoriado o imóvel acima descrito, foi constatado que do ponto de vista estrutural, o imóvel apresenta elementos construtivos dentro da normalidade e não apresenta fissuras, trincas ou rachaduras, no entanto, foram evidenciados alguns elementos que necessitam de correção antes da utilização do imóvel como unidade do CRAS, tais como: retirada de infiltração na parte inferior das paredes; troca da porta externa da cozinha; revitalização das portas internas em madeira compensada; troca do vidro liso da janela da sala/recepção, que está quebrado; fixação de algumas caixas de tomadas que estão soltas; correção da pressão de água na torneira do banheiro central, que se apresenta insuficiente; troca das torneiras da pia da cozinha e do tanque; troca do revestimento cerâmico do piso da cozinha, que se encontra descolado; conforme registro fotográfico anexo.

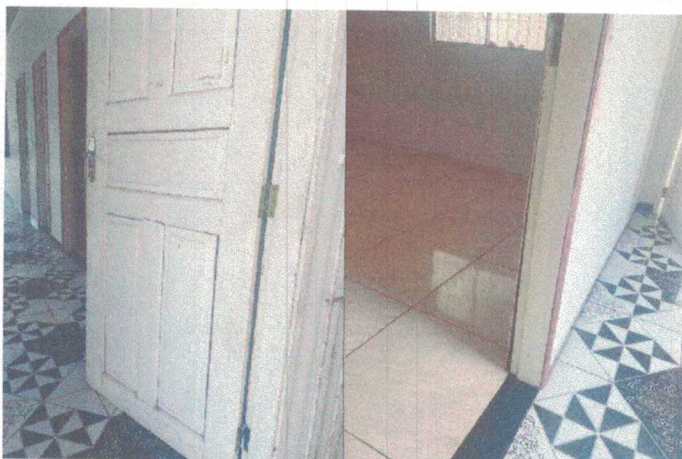
- **Cobertura:** Estrutura do telhado em madeira e telhas cerâmicas. Apresenta bom estado de conservação;
- **Esquadria:** Portões frontais em chapa metálica tubular e grade de metalon, porta do acesso principal em vidro temperado, portas dos ambientes internos em madeira, janelas e balancins em vidro, porta externa da cozinha em madeira e grade de ferro nas janelas e porta externa da cozinha. Necessita de algumas correções;

Detalhe (esquadrias danificadas).

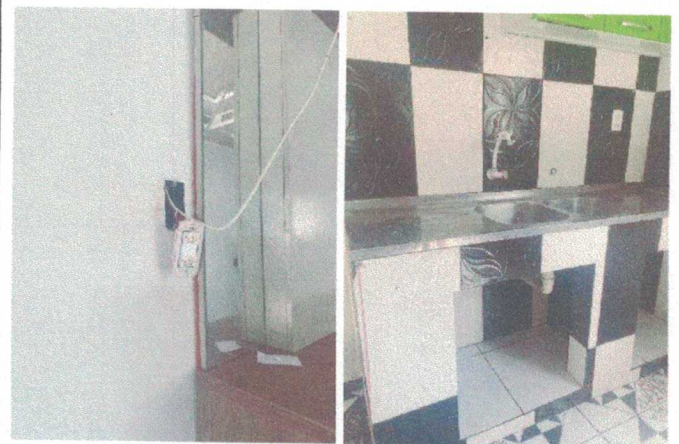
- **Estrutura:** Em concreto, não possuindo nenhuma patologia aparente. Apresenta bom estado de conservação;
- **Instalação Elétrica:** As instalações elétricas necessitam de algumas correções;

- **Instalação Hidráulica:** As instalações hidráulicas necessitam de algumas correções;

Detalhe(elétrica e hidráulica danificadas).
