## MEMORIAL FOTOGRÁFICO

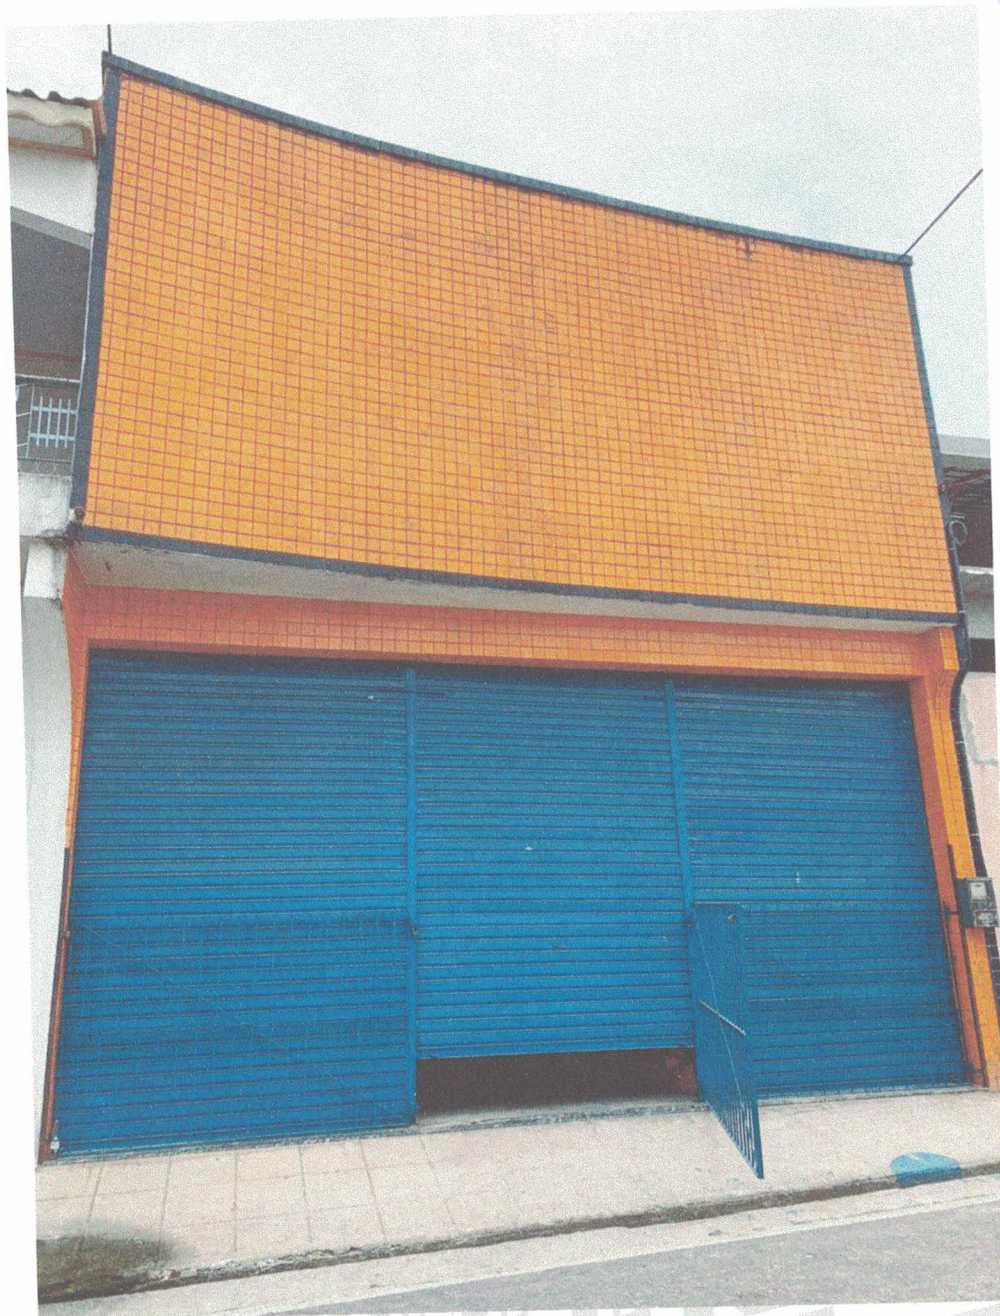
**Figura 1 - Fachada Principal (Travessa vigário mota)**

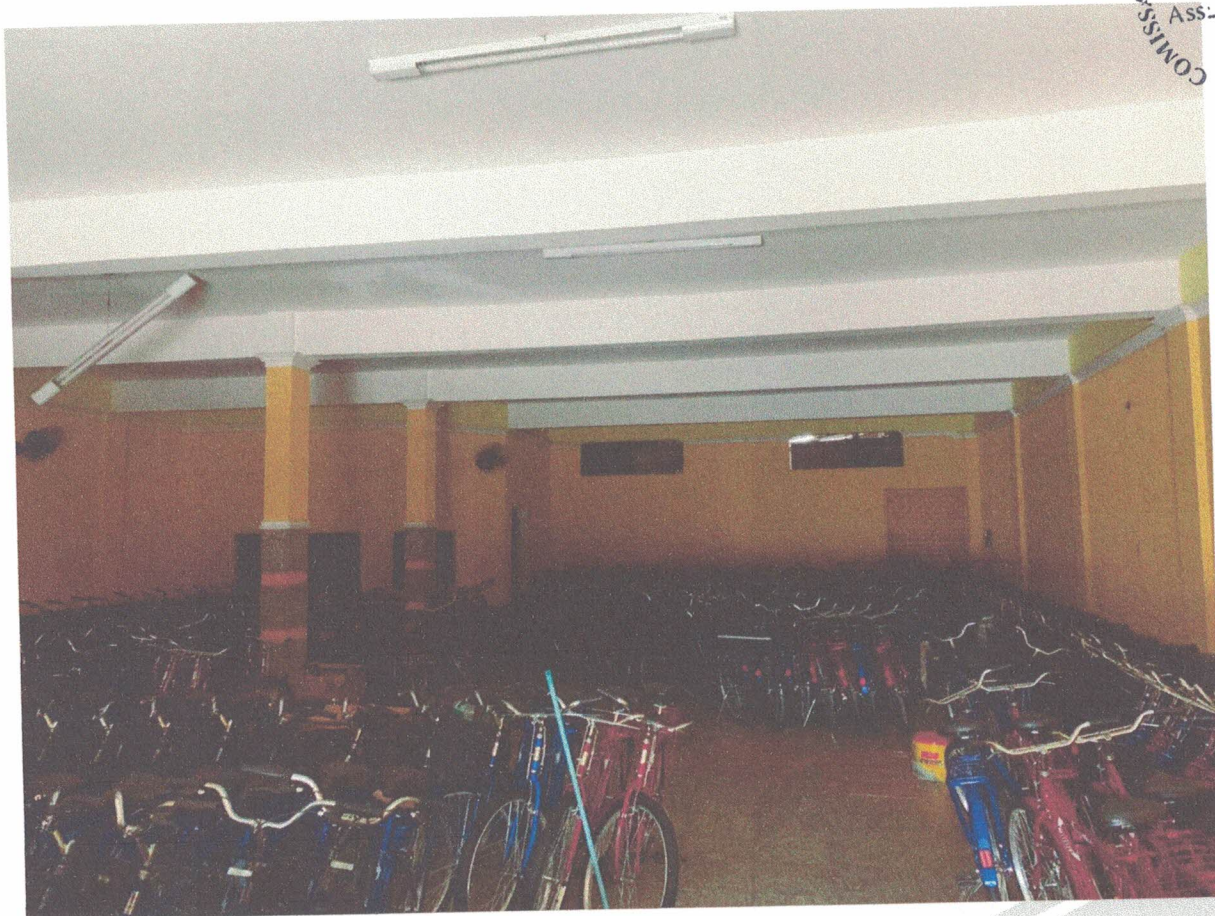
Figura 2 – Interior do imóvel (Travessa vigário mota)
