**LAUDO DE VISTORIA PARA LOCAÇÃO DE IMÓVEL**

Vistoria executada do imóvel situada à Rua 09, Quadra 47, Lote 17, Setor Jardim América, Município de Xinguara - PA, de propriedade da senhora **SUELANDIA BARROS DO NASCIMENTO**, portador do RG sob nº. 3137735 SSP/PA, detentor do CPF sob o nº 619.114.372-91.

## **RELATÓRIO FOTOGRÁFICO DE IMÓVEL PARA LOCAÇÃO PELA SECRETARIA MUNICIPAL DE SAÚDE, PARA FUNCIONAMENTO DO POSTO DE SAÚDE DA FAMÍLIA DO SETOR JARDIM AMÉRICA.**

Endereço: Rua 09, Quadra 47, Lote 17, Setor Jardim América,  
Xinguara – PA.

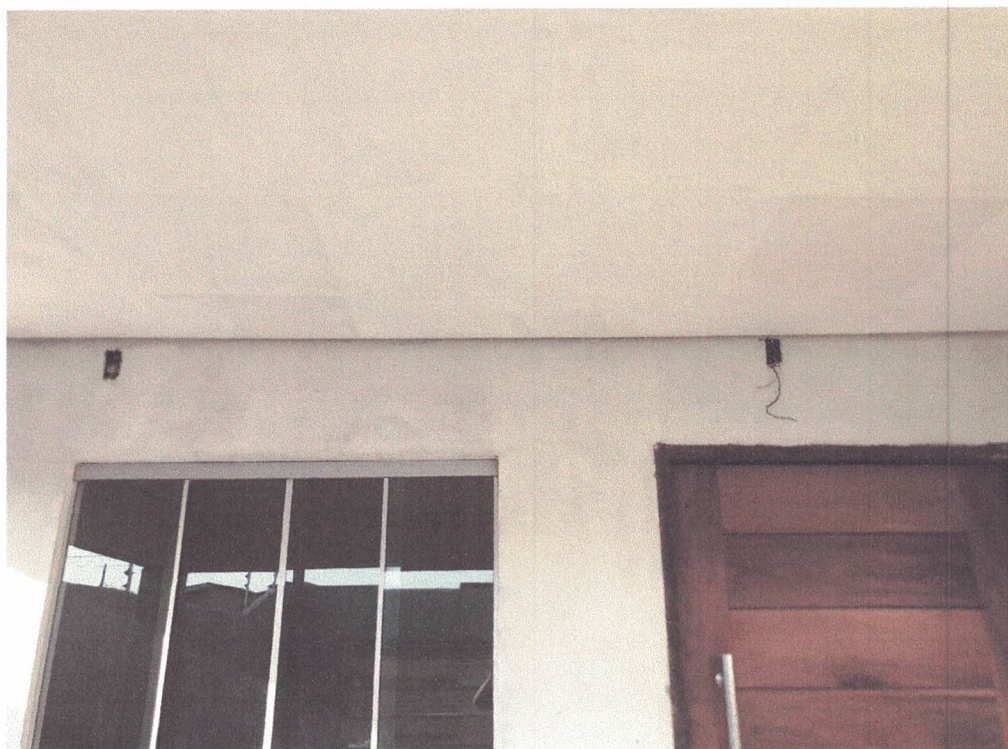
Imagem 08: garagem - forro, janela e porta (sem alisar) e instalações elétricas (com fiações expostas).

Proteger adequadamente e/ou embutir as fiações que estiverem expostas. Fazer o tratamento dos pontos de infiltrações (normalmente onde apresenta bolor) nas paredes e no forro, e realizar nova pintura.

Providenciar reparo nas portas (folhas e fechaduras) e colocação das guarnições.

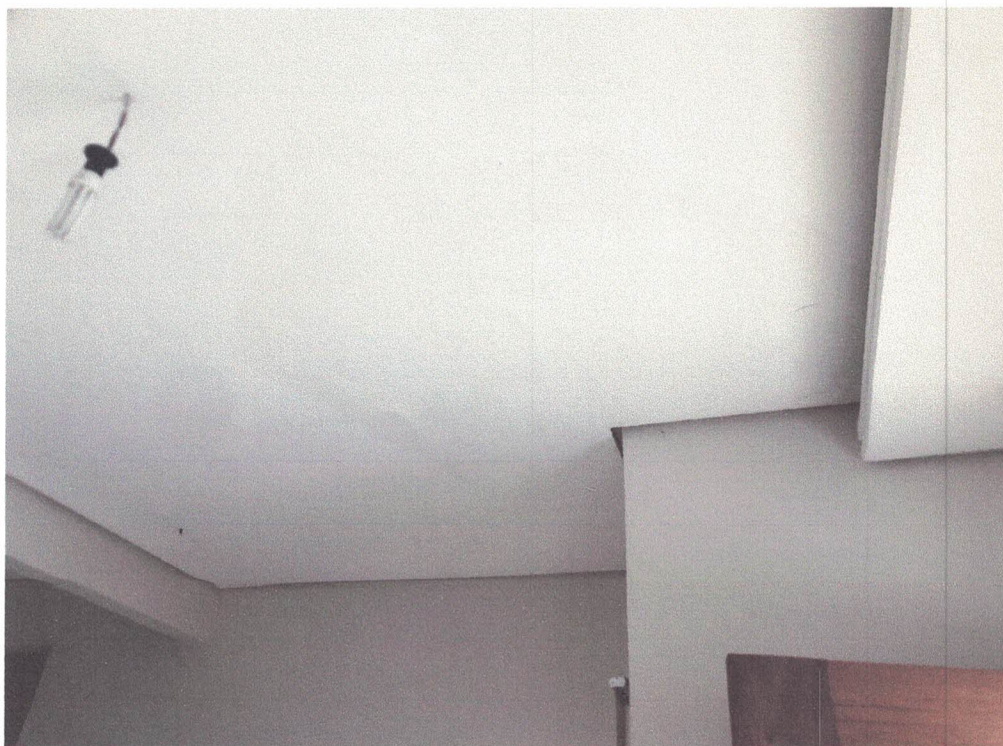
Imagem 12: forro da sala com sinais de umidade (infiltrações).

**RECOMENDAÇÕES:** Revisar todo o telhado (estrutura, telhas, rufos, calhas e saídas de águas pluviais), fazendo a manutenção necessária para sanar os problemas que existirem (goteiras, vazamentos etc).

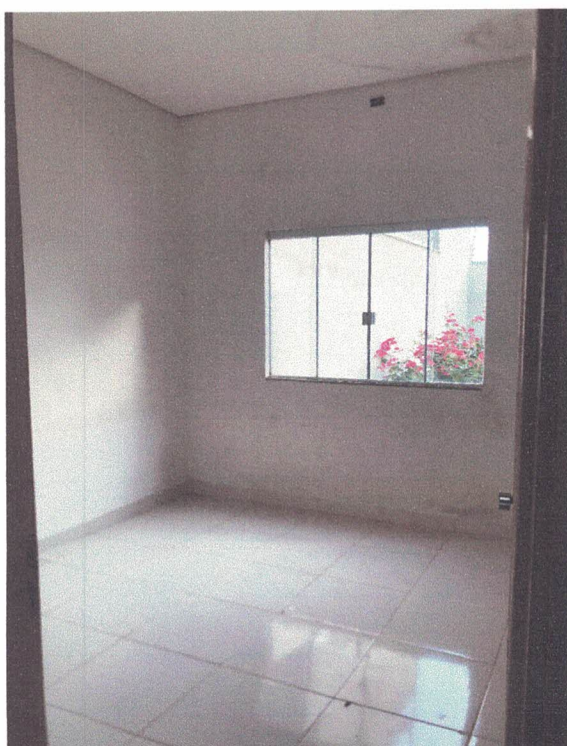
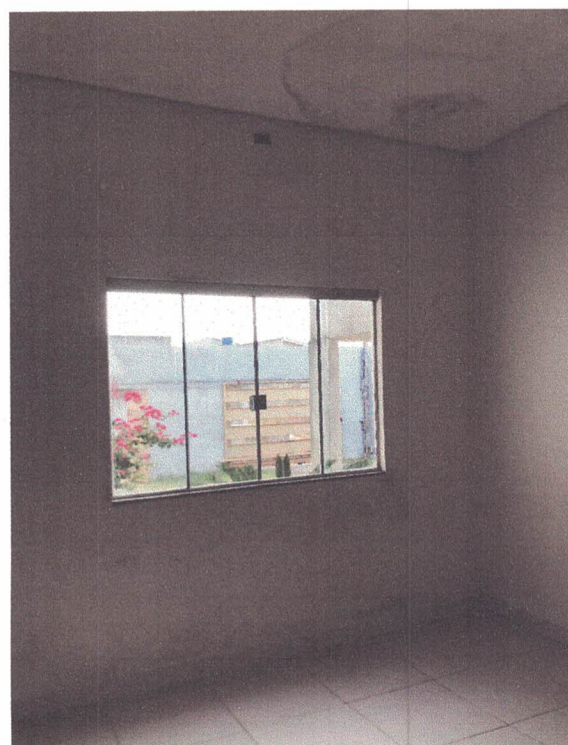
Imagens 14 e 15: vista interna do quarto (forro e parede com infiltrações).

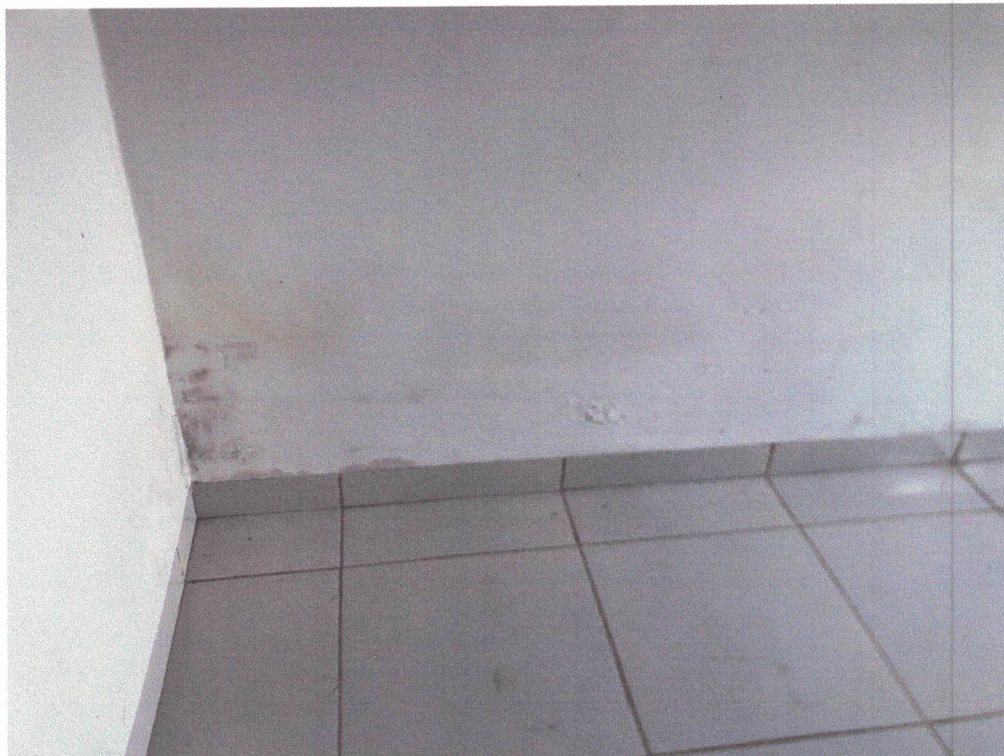
Imagem 16: parede com infiltrações do quarto.

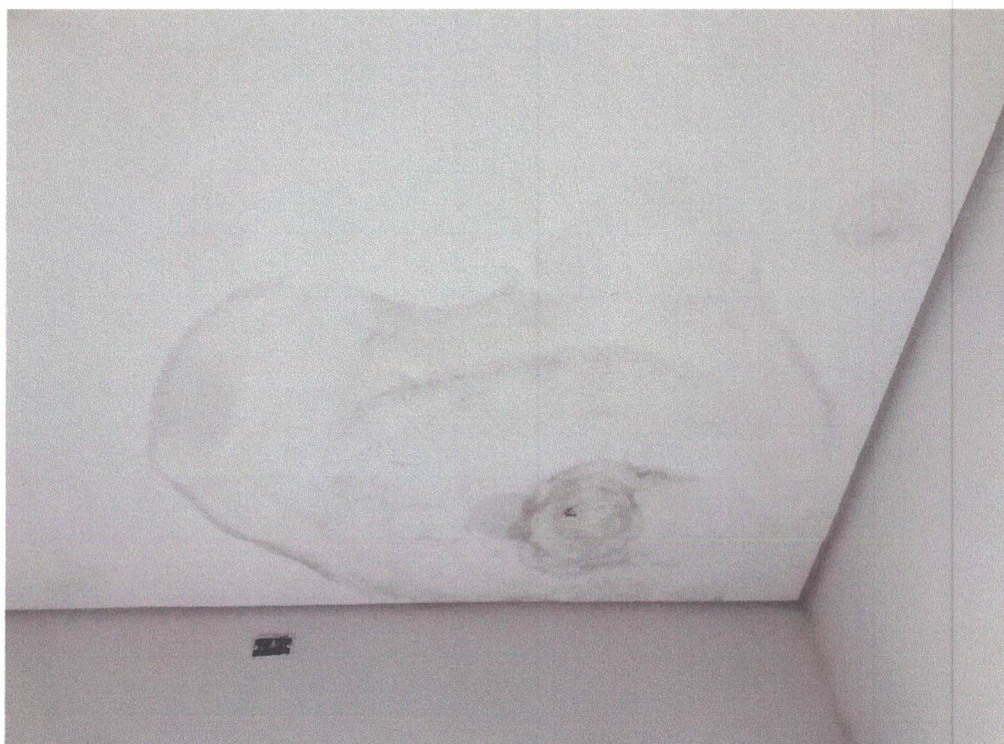
Imagem 17: infiltração do forro do quarto.

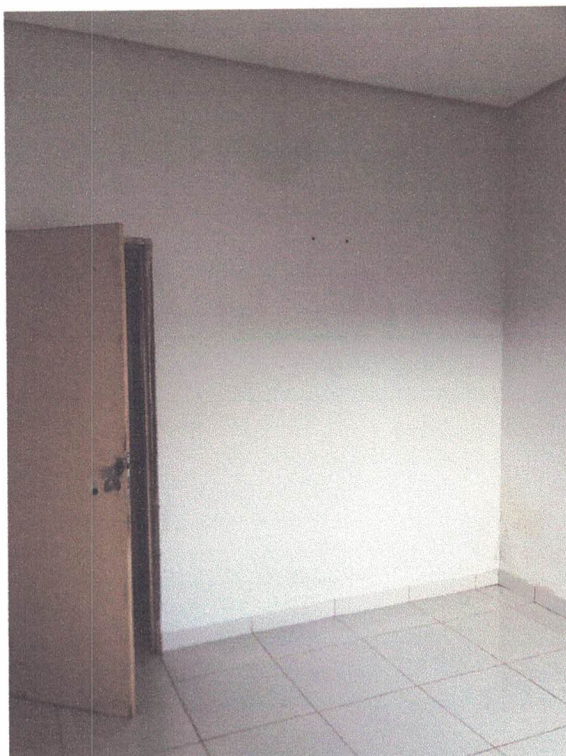
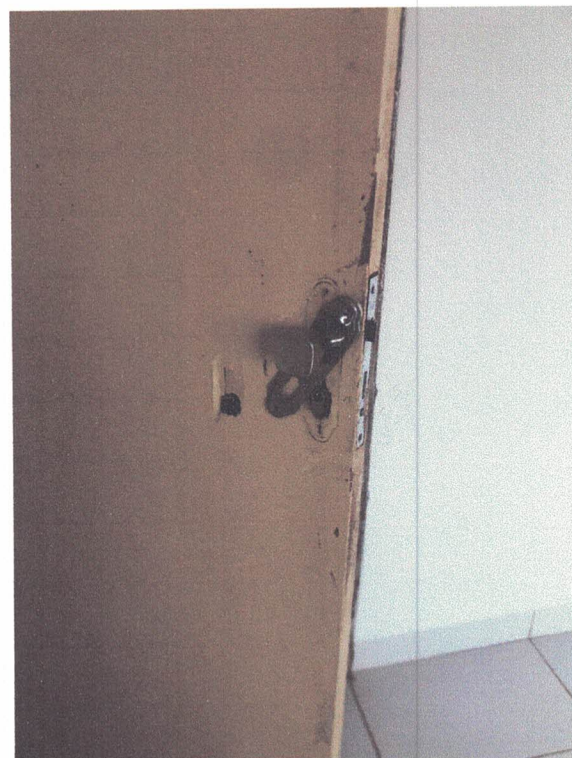
Imagens 18 e 19: interior do quarto (porta sem alisar e fechadura avariada).

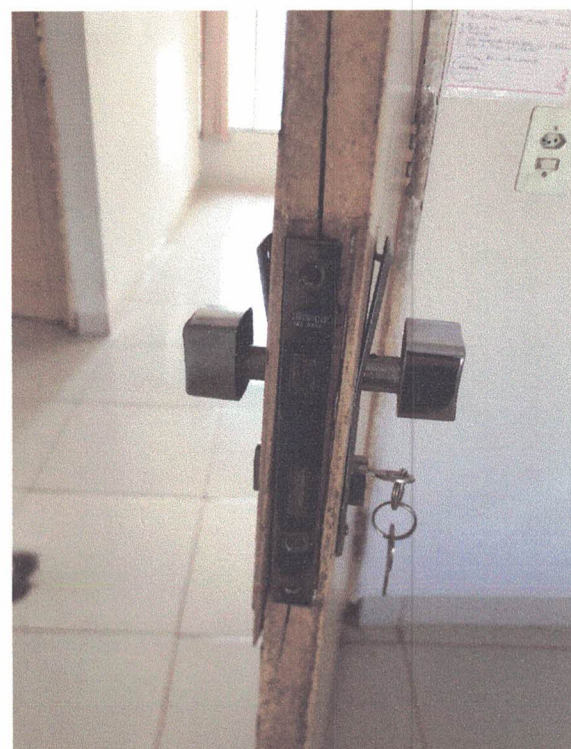
Imagens 20 e 21: interior do quarto - base do batente da porta e fechadura da porta com avarias.

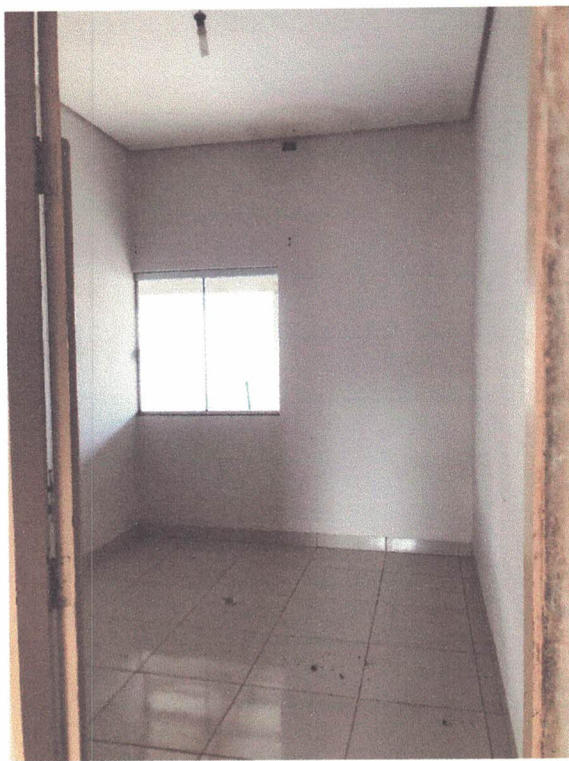
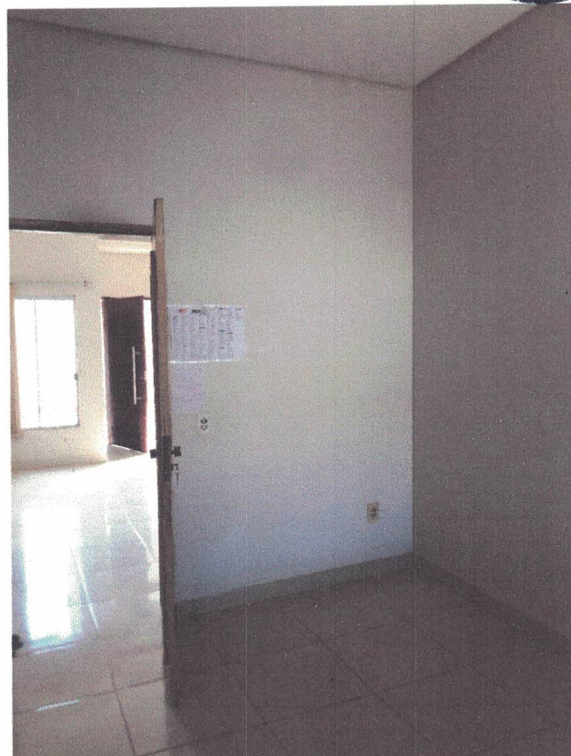
Imagens 22 e 23: interior do quarto (porta sem alisar).

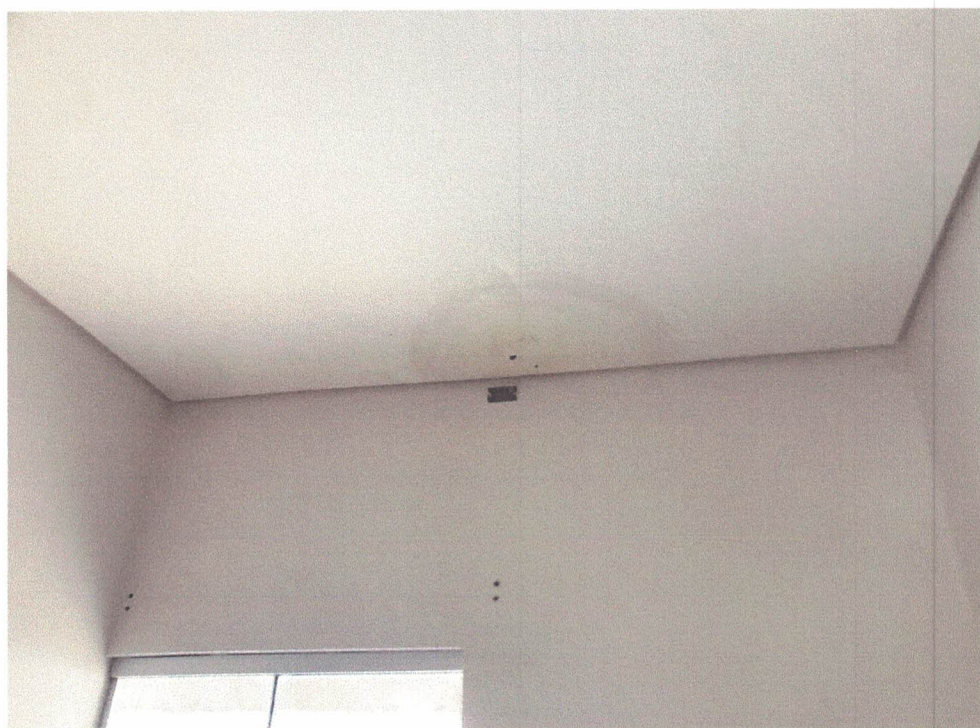
Imagem 24: infiltração no forro do quarto.

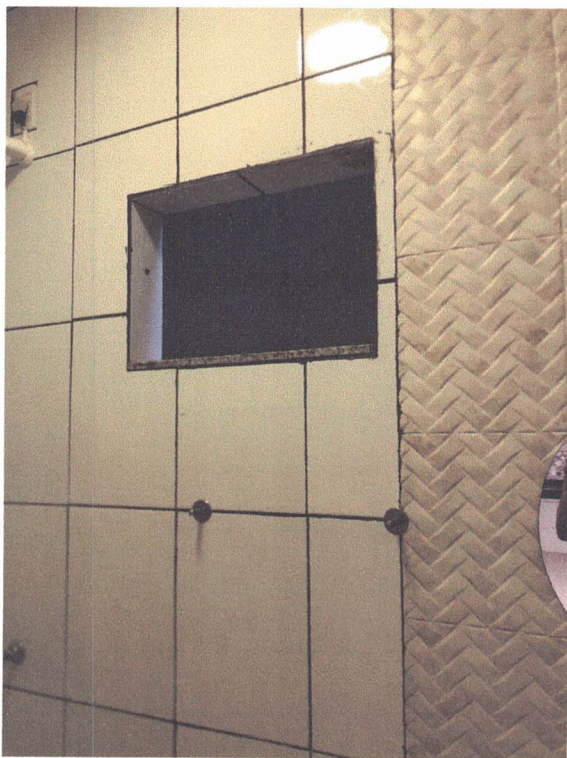
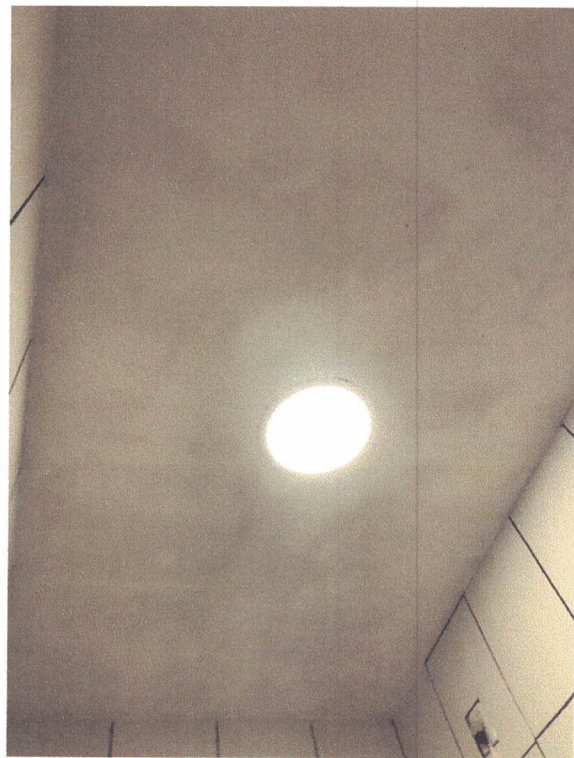
Imagens 28 e 29: interior do banheiro social – vão de ventilação (janela sem vedação) e forro com infiltrações.

Vedar, adequadamente, as janelas dos banheiros, com vidros móveis.

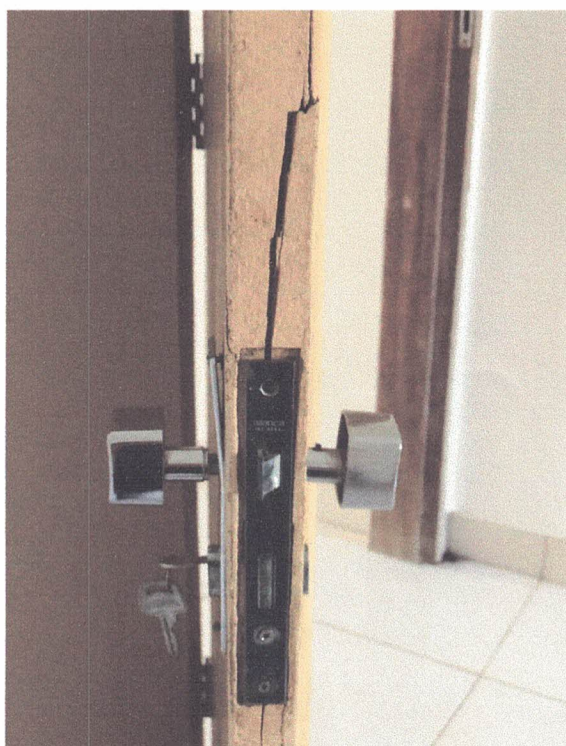
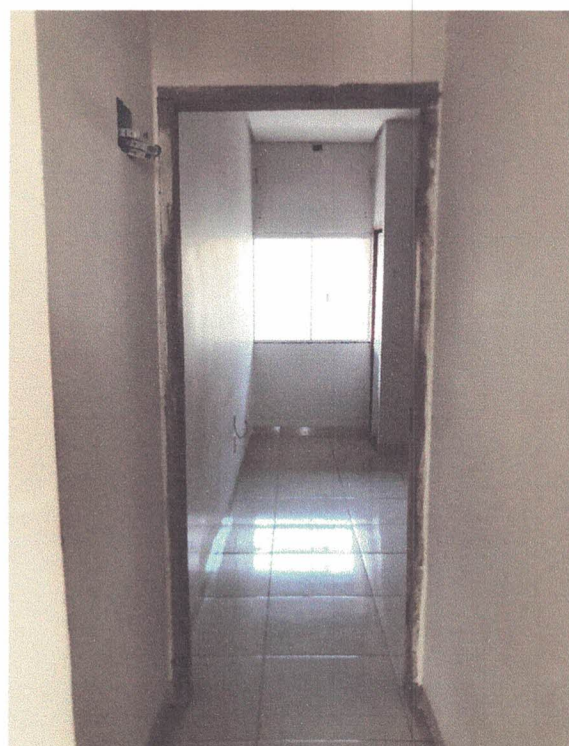
Imagens 33 e 34: fechadura da porta (avaria na madeira da porta) e entrada principal da suíte.

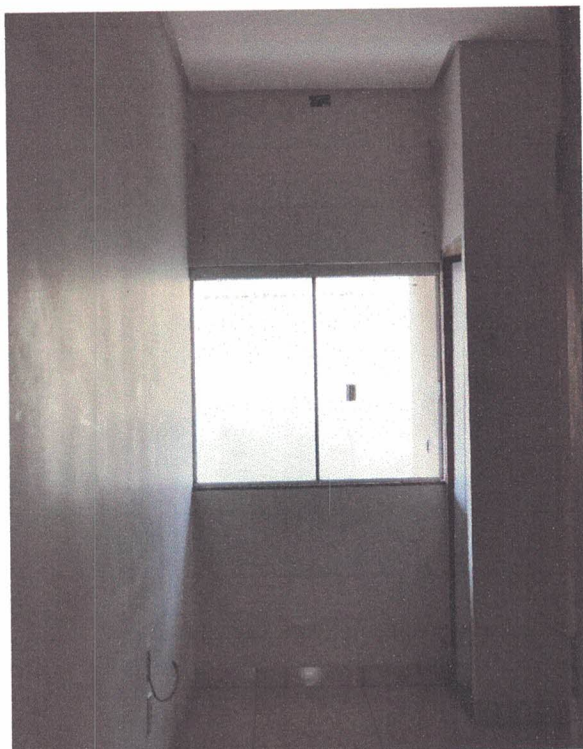
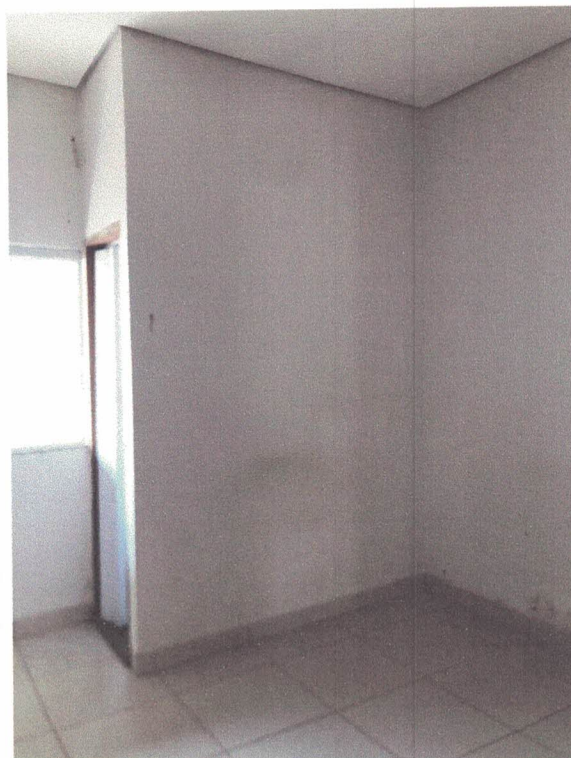
Imagens 35 e 36: interior do suíte (pontos de tomada com fiação exposta e infiltrações nas paredes e forro).

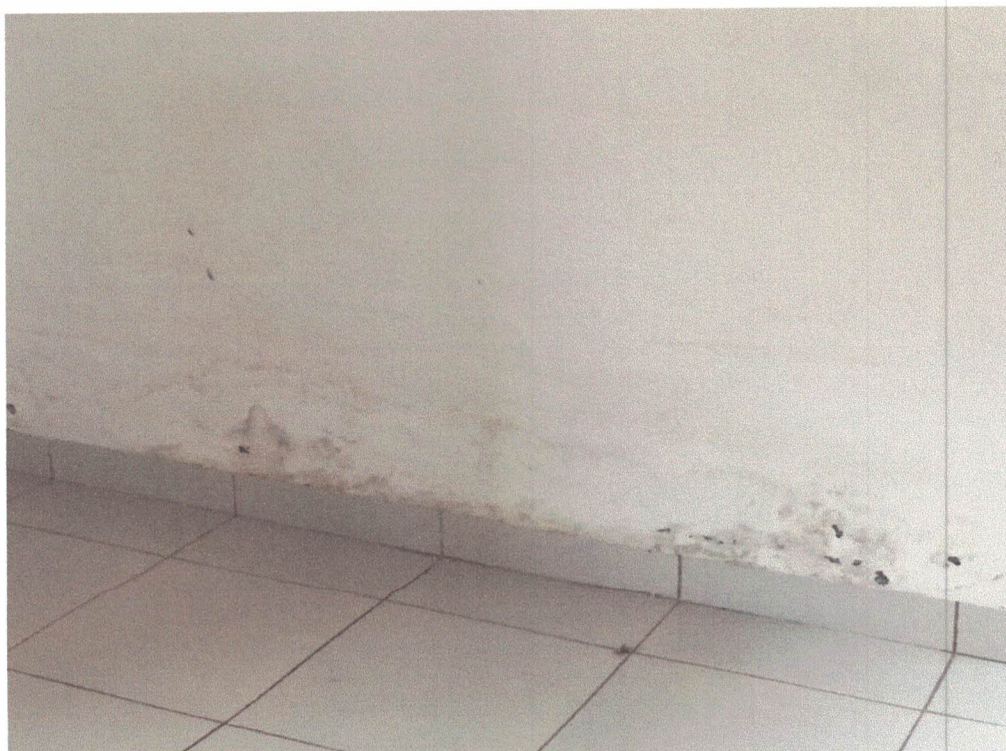
Imagem 37: infiltração na parede.

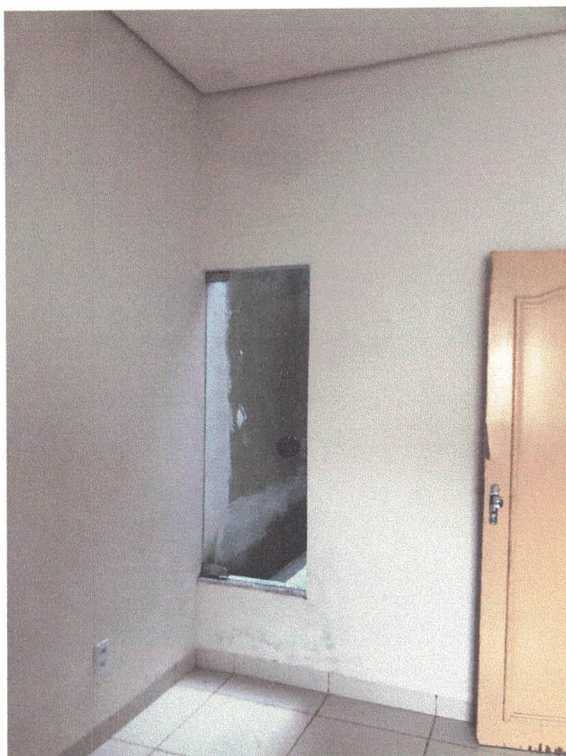
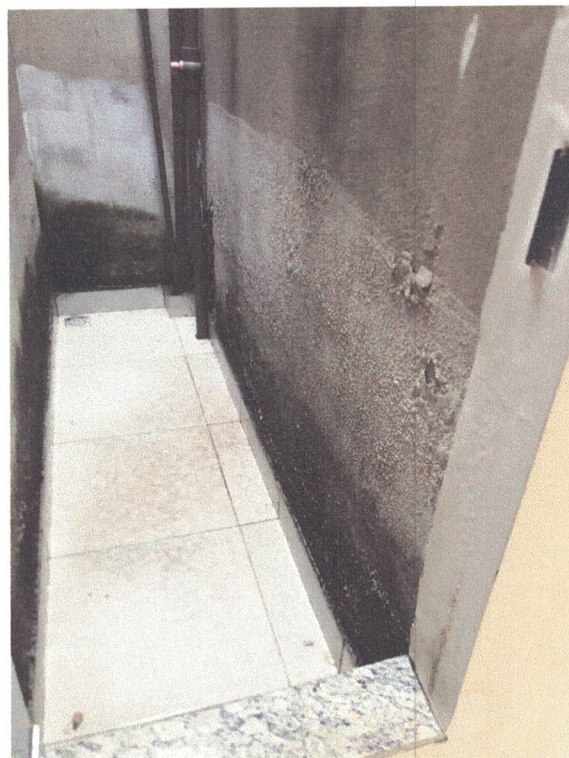
Imagens 38 e 39: Fosso de ventilação da suíte (muita infiltração).

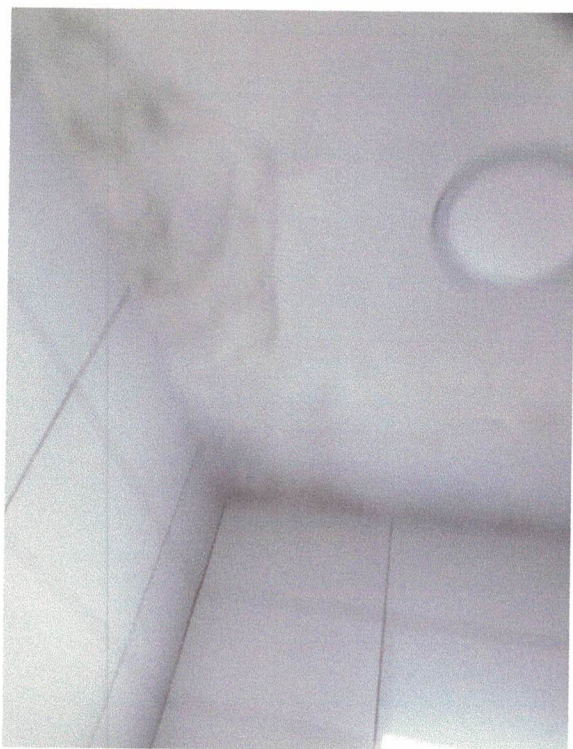
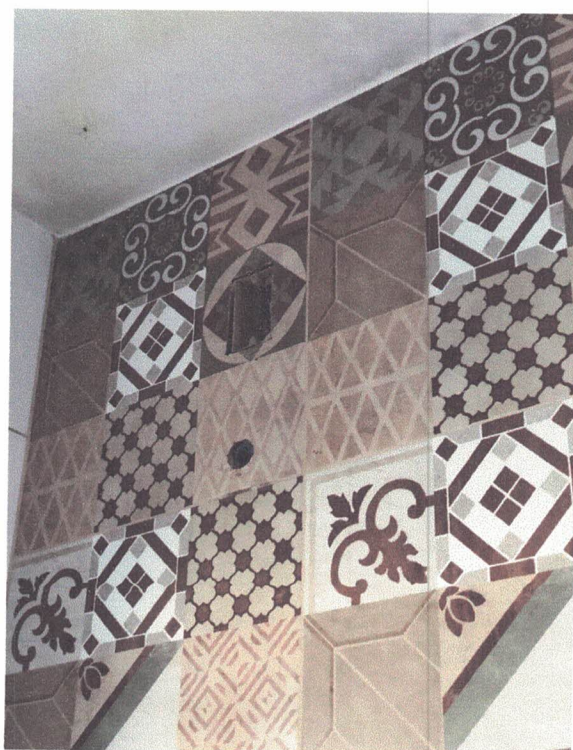
Imagens 44 e 45: banheiro da suíte - forro (com infiltração) e pontos para chuveiro (água e tomada) sem devida proteção/vedação.

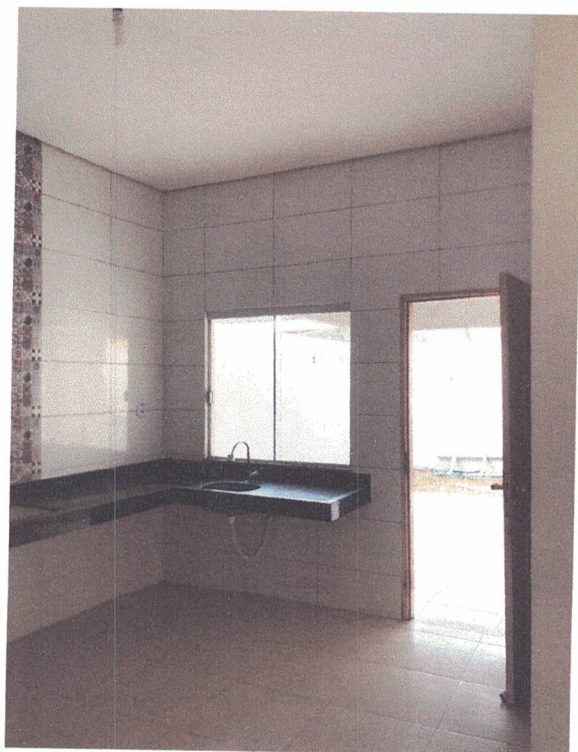
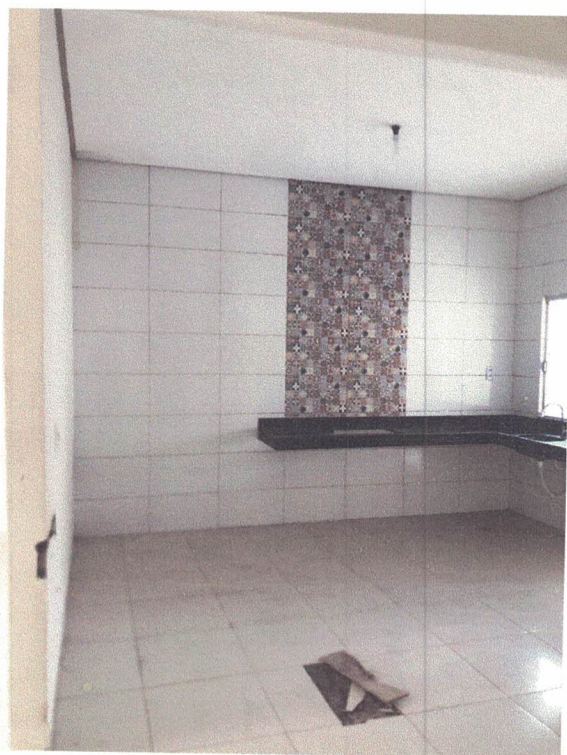
Imagens 47 e 48: cozinha – porta sem alisar e infiltração no forro.

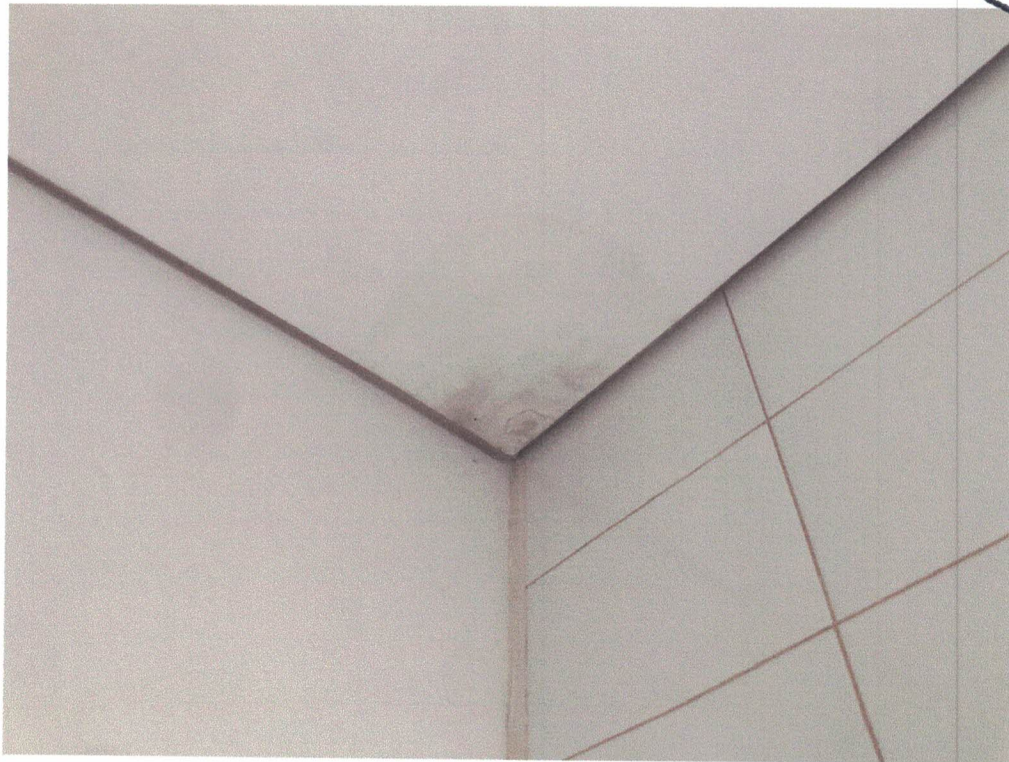
Imagem 49: cozinha – ponto de umidade/infiltração no forro.

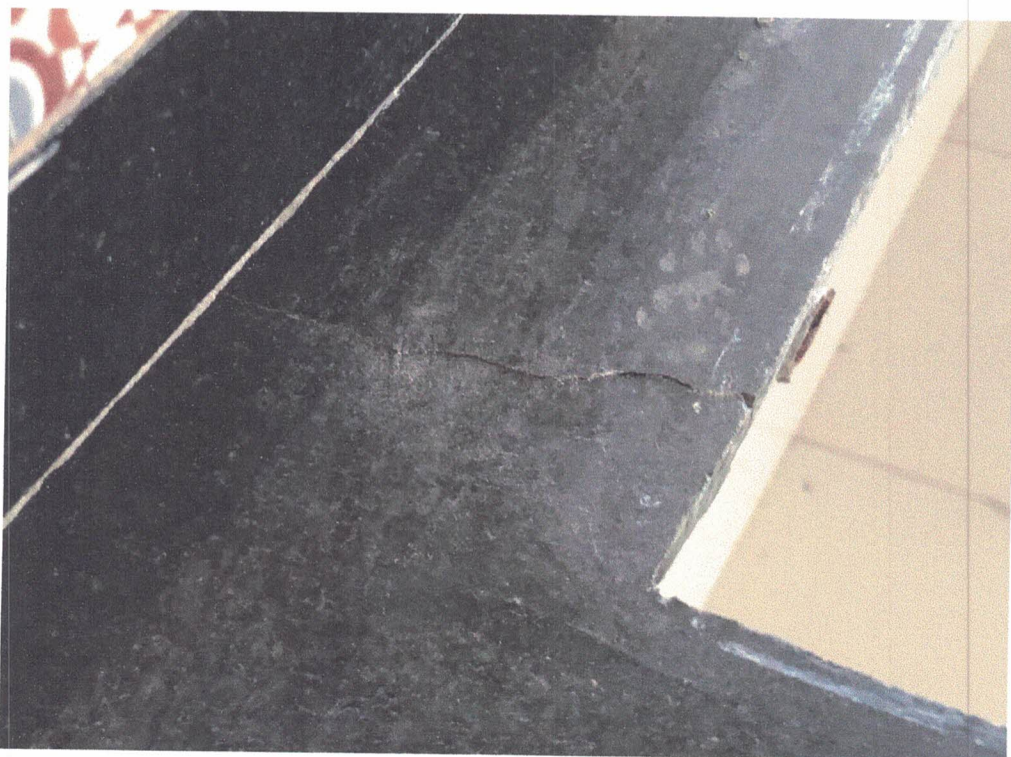
Imagem 50: cozinha – detalhe do granito da bancada de trabalho (quebrada e colada).

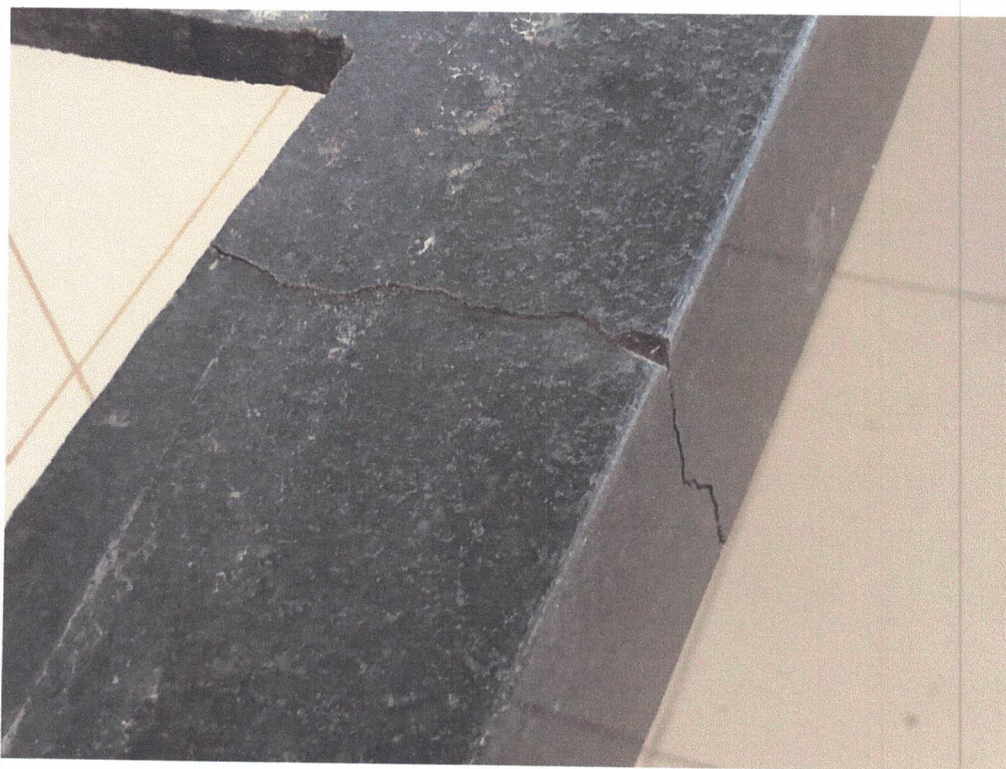
Imagem 51: cozinha – detalhe do granito da bancada de trabalho (quebrada e colada).

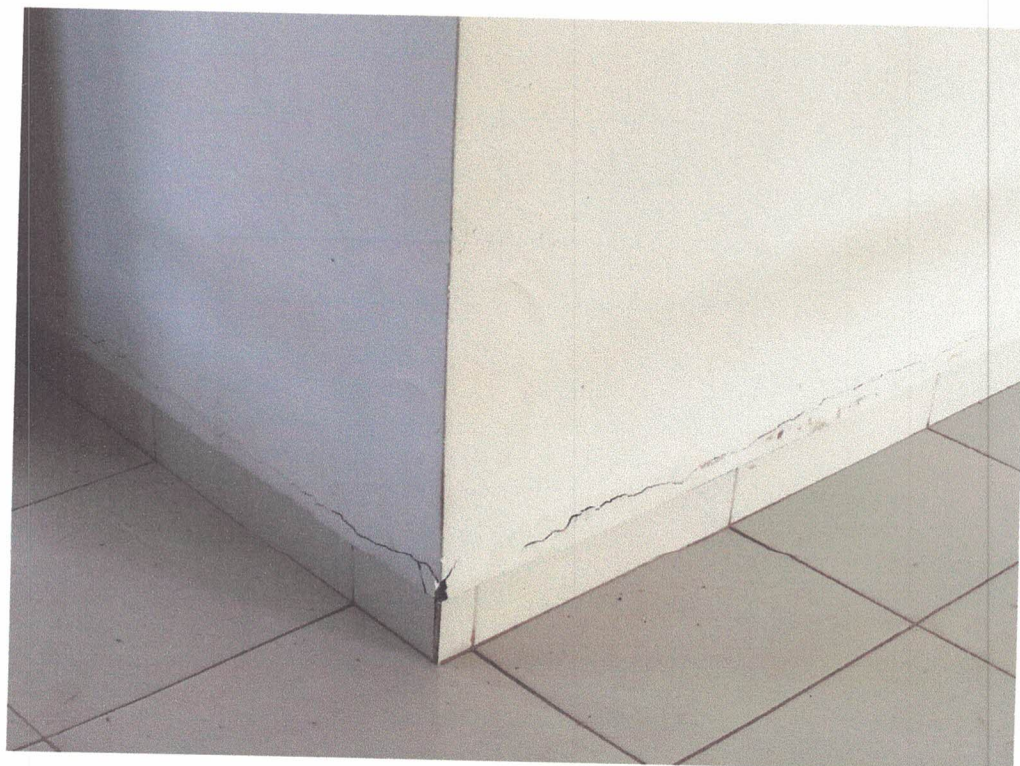
Imagem 54: parede da cozinha – trinca na base da parede.

Verificar, avaliar e tratar trincos na parede da cozinha.

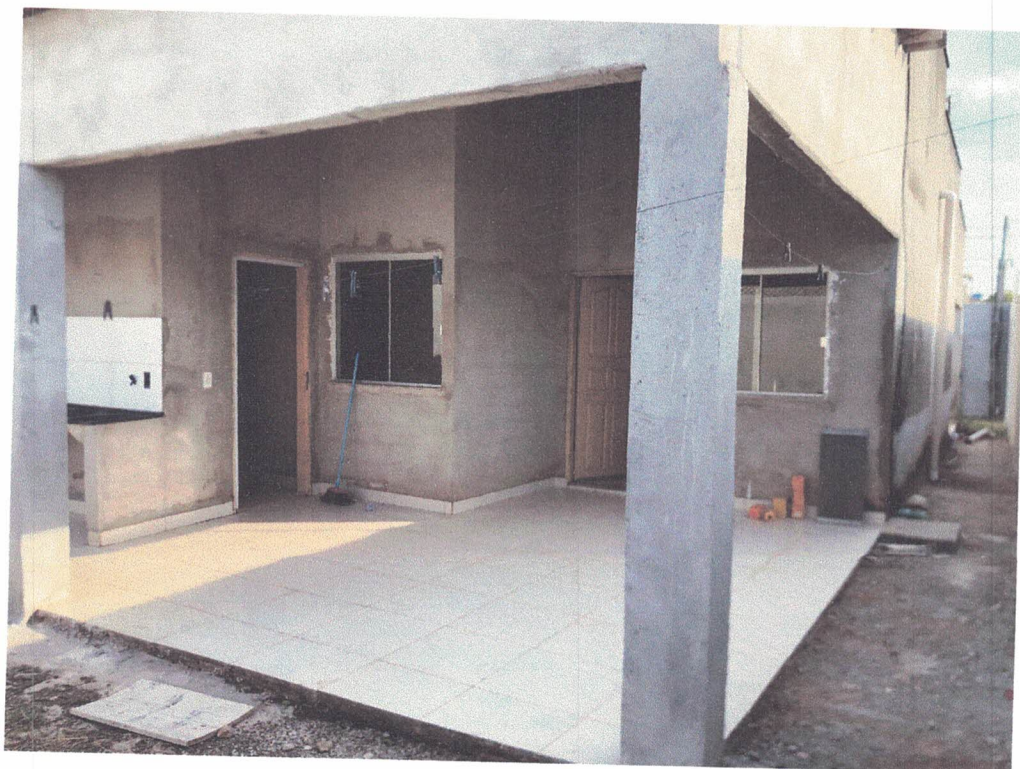
Imagem 56: varanda dos fundos e corredor lateral – sem pintura e portas sem alisares.

Realizar emassamento e pintura da área externa da edificação.

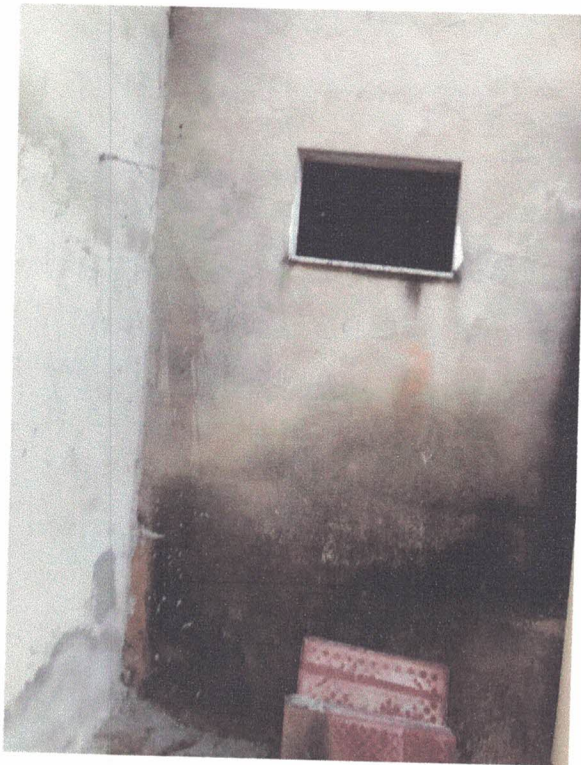
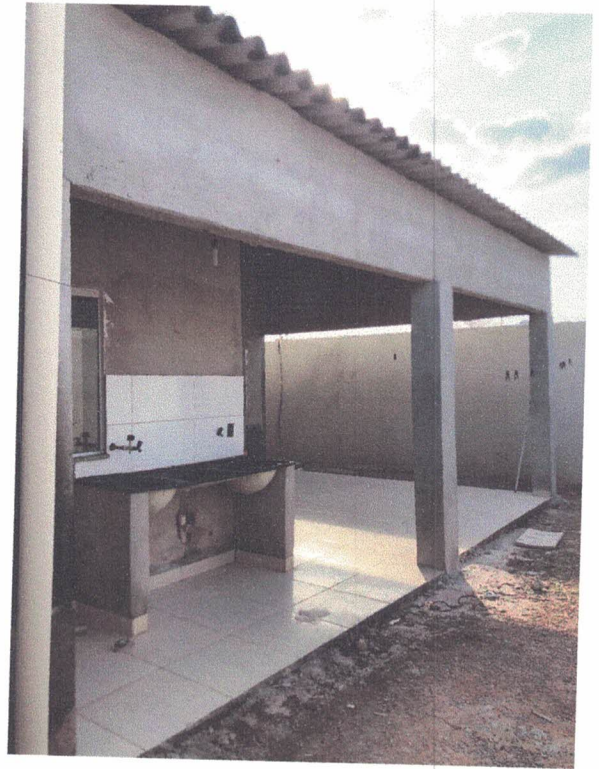
Imagem 59: vista externa da janela do banheiro da suíte (sem vedação) e

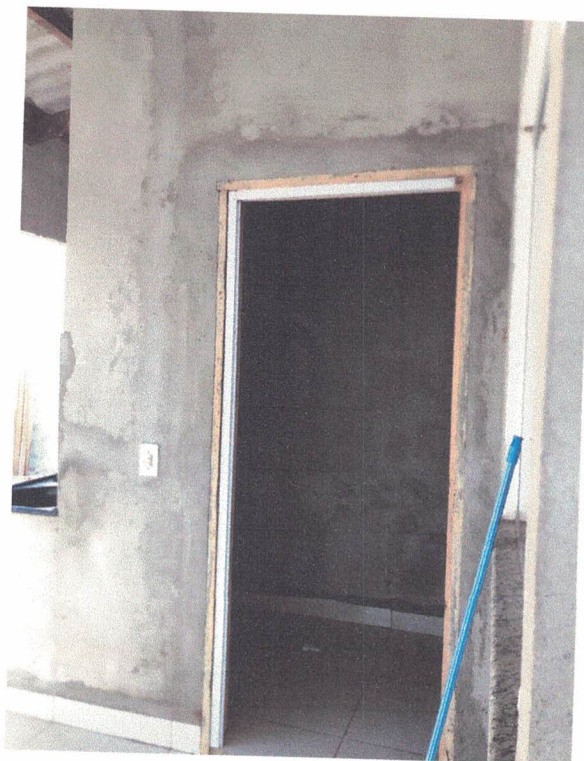
Imagem 60: vão de passagem do depósito (sem porta e guarnições).

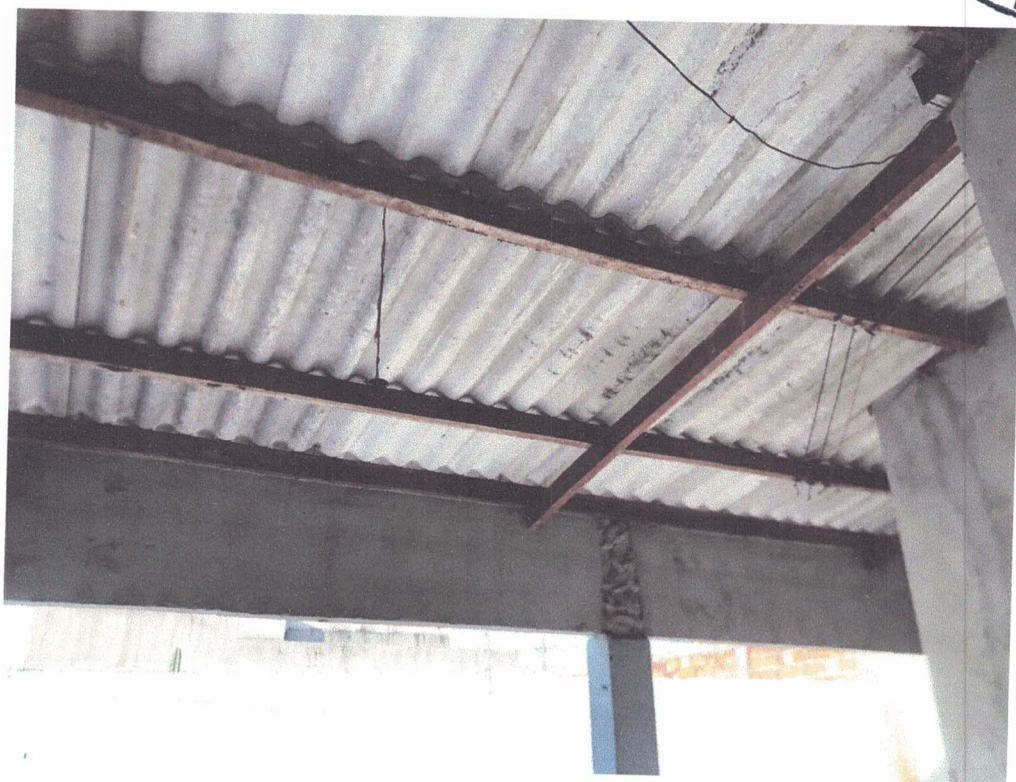
Imagens 61: telhado da varanda – fiações expostas.

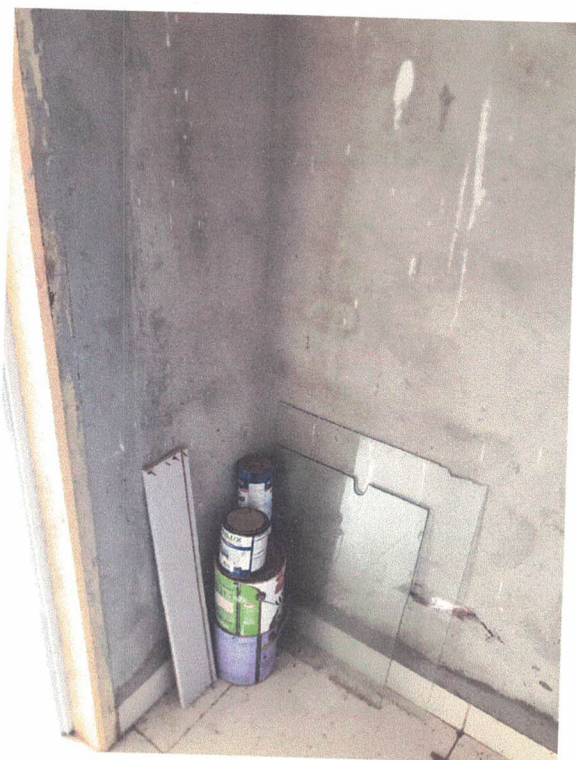
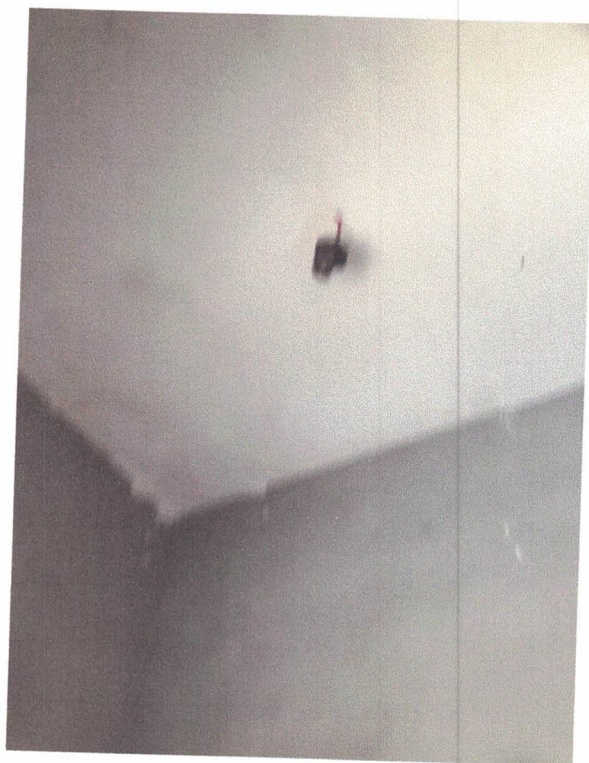
Imagens 62 e 63: parede sem pintura da varanda e bocal exposto para iluminação do depósito – sem lâmpada.

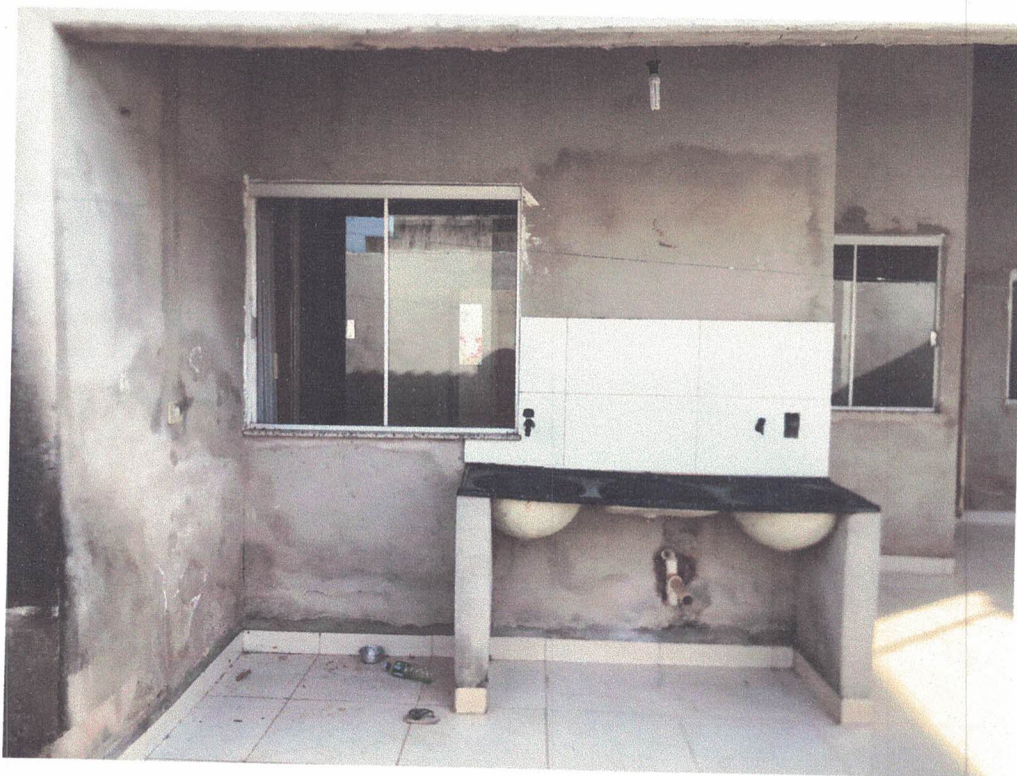
**OBSERVAÇÃO:** As instalações hidrossanitárias do tanque da área de serviço é deficiente.

Imagem 64: área de serviço – instalações da tubulação de esgoto do tanque incompleta.

Providenciar o reparo e adequação nos pontos de instalações hidrossanitárias.

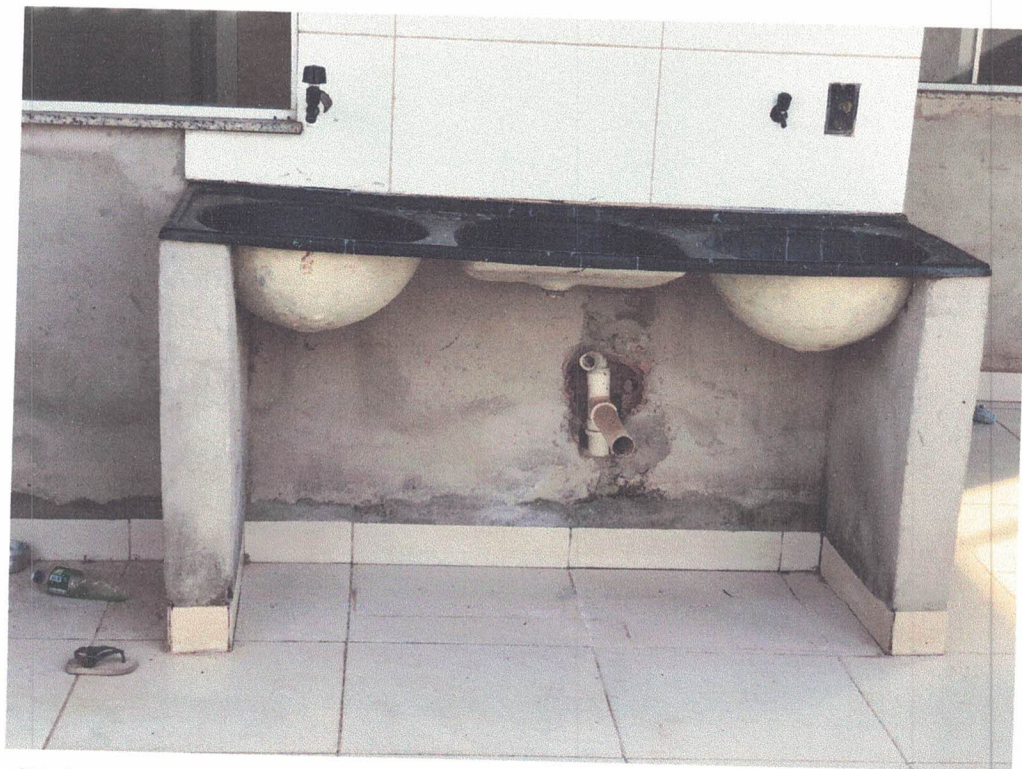
Imagem 65: área de serviço – instalações da tubulação de esgoto do tanque incompleta e caixa para tomada sem espelho (vedação).

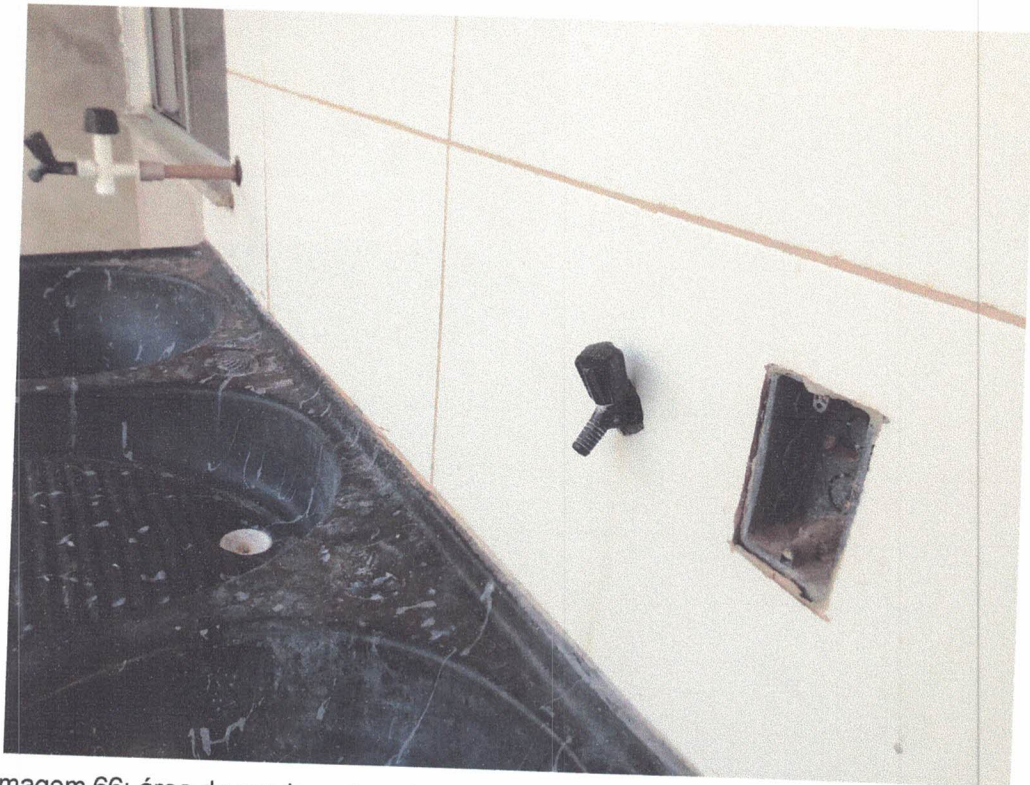
Imagem 66: área de serviço – torneira mal instalada (afundada na parede) e caixa para tomada sem espelho (vedação).
