**LAUDO DE VISTORIA PARA LOCAÇÃO DE IMÓVEL**

Vistoria executada do imóvel situada à Rua 09, Quadra 47, Lote 17, Setor Jardim América, Município de Xinguara - PA, de propriedade da senhora **SUELANDIA BARROS DO NASCIMENTO**, portador do RG sob nº. 3137735 SSP/PA, detentor do CPF sob o nº 619.114.372-91.

## **RELATÓRIO FOTOGRÁFICO DE IMÓVEL PARA LOCAÇÃO PELA SECRETARIA MUNICIPAL DE SAÚDE, PARA FUNCIONAMENTO DO POSTO DE SAÚDE DA FAMÍLIA DO SETOR JARDIM AMÉRICA.**

Endereço: Rua 09, Quadra 47, Lote 17, Setor Jardim América,  
Xinguara – PA.

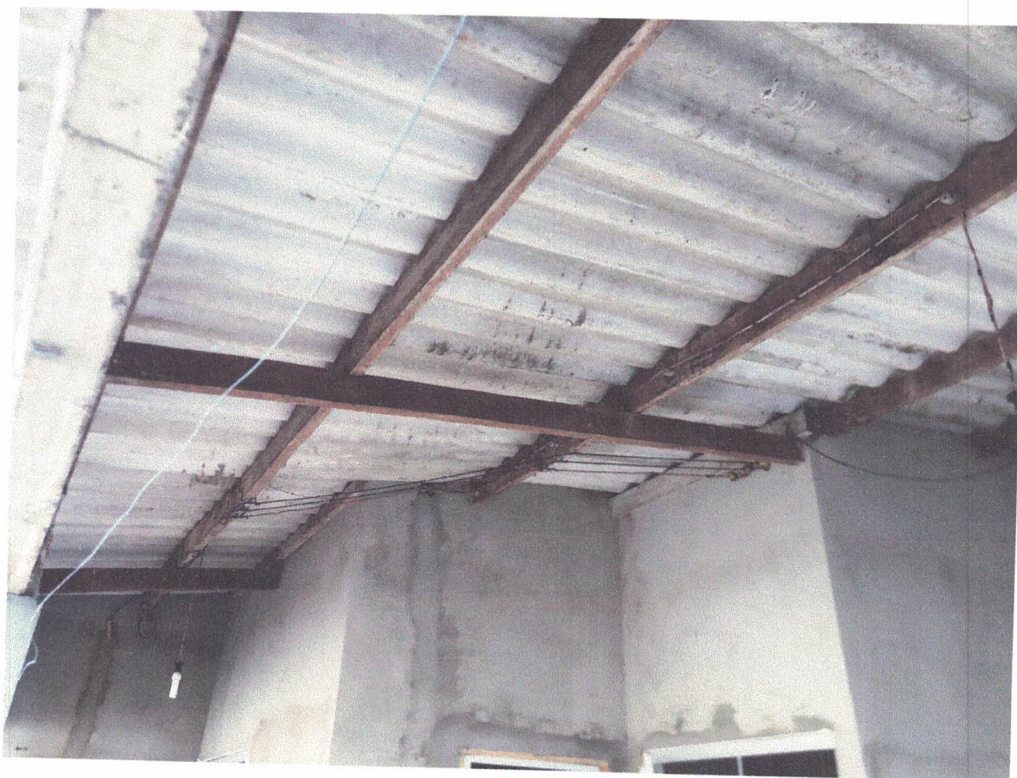
Imagem 69: telhado da varanda – fiações expostas.

Proteger adequadamente e/ou embutir as fiações que estiverem expostas. Fazer o tratamento dos pontos de infiltrações (normalmente onde apresenta bolor) nas paredes e no forro, e realizar nova pintura.
