## LAUDO DE VISTORIA - ALUGUEL

SECRETARIA MUNICIPAL DE DESENVOLVIMENTO – SEDEN

Avenida Tupinambá, Qd. 49, Lt. 02D, Bairro Parque dos Carajás. Parauapebas - Pará.

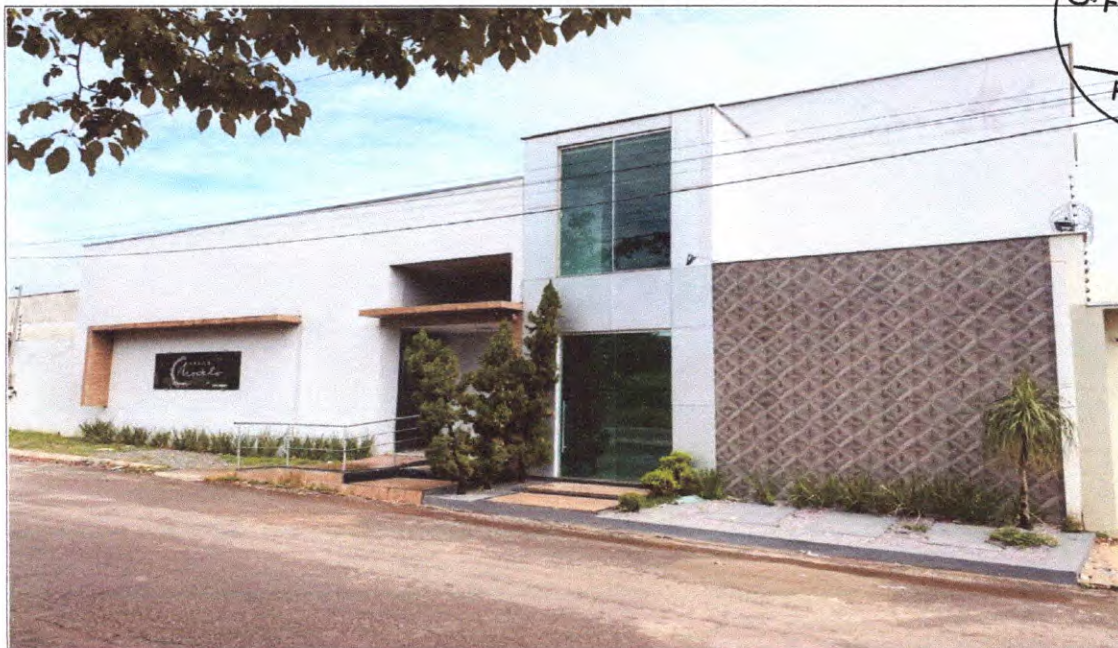
Foto 01: Fachada da edificação.

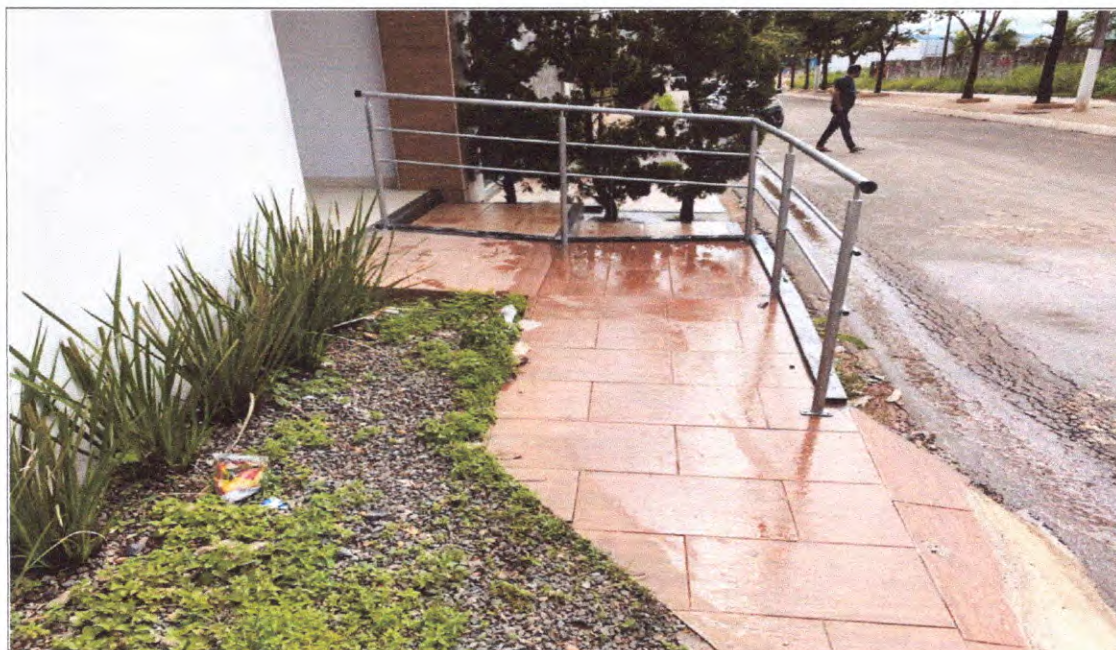
Foto 02: Rampa localizada na entrada principal atendendo as normas de acessibilidade.

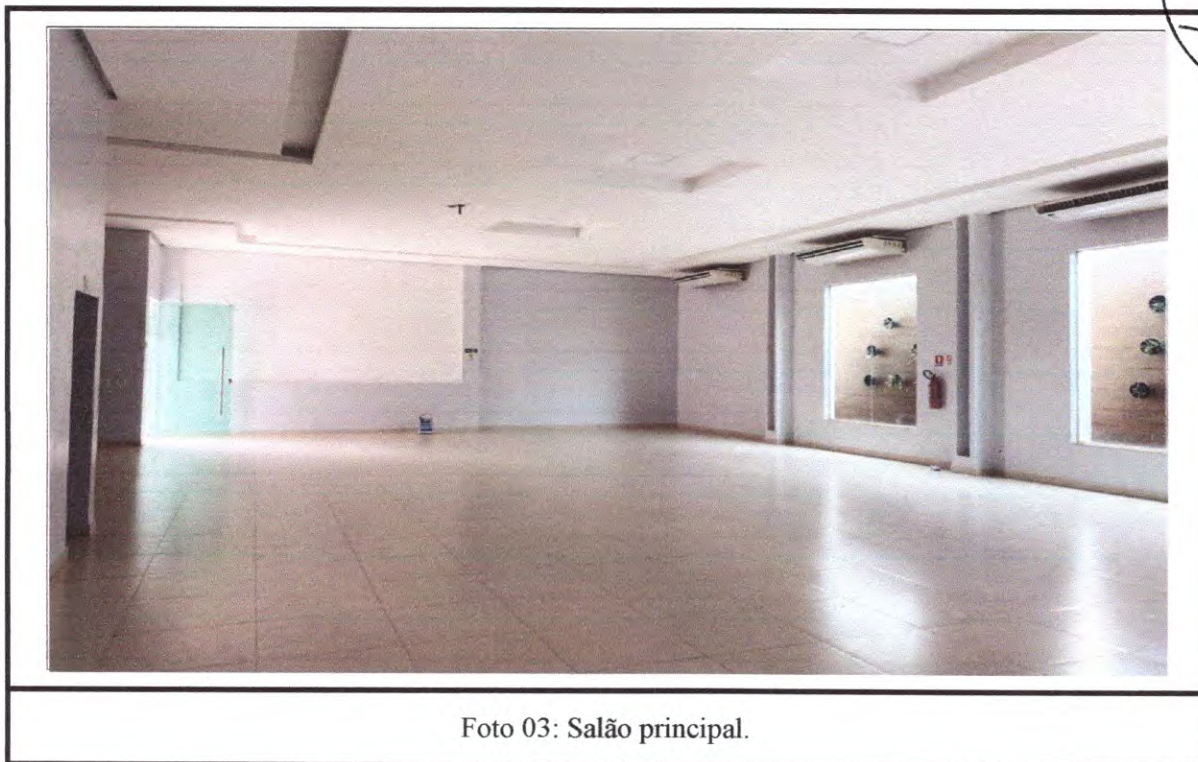
Foto 03: Salão principal.

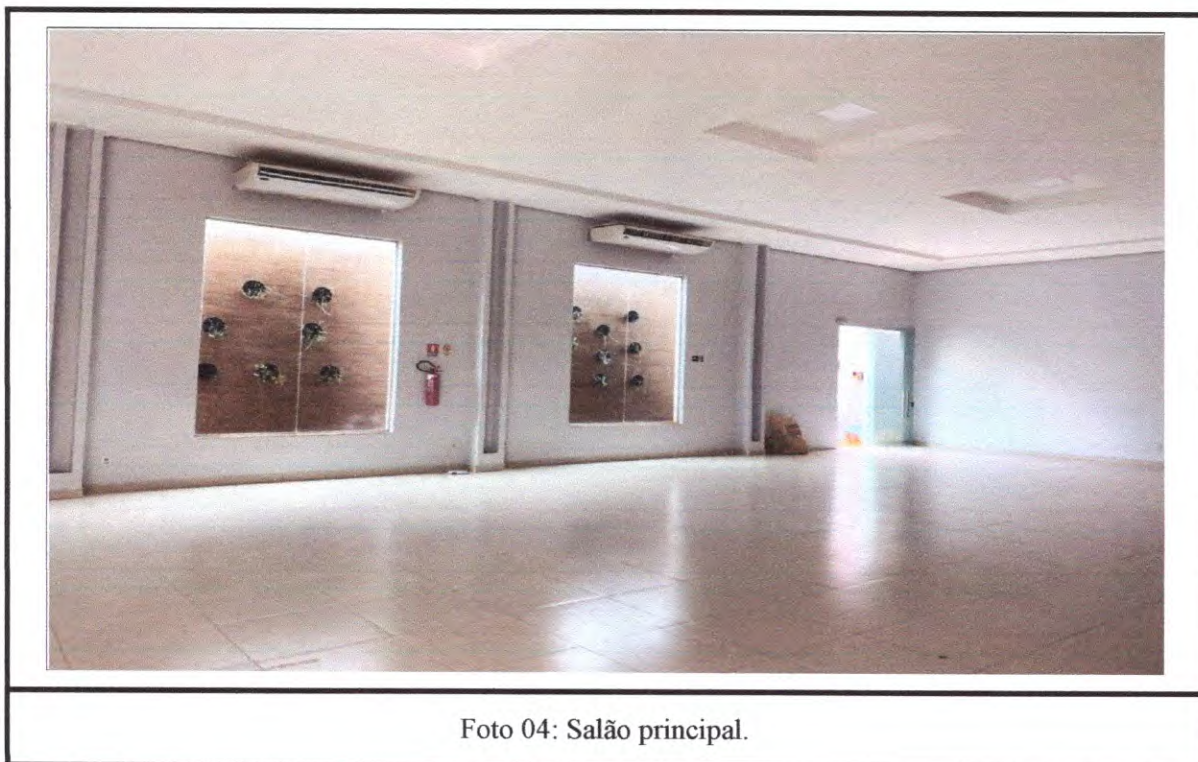
Foto 04: Salão principal.

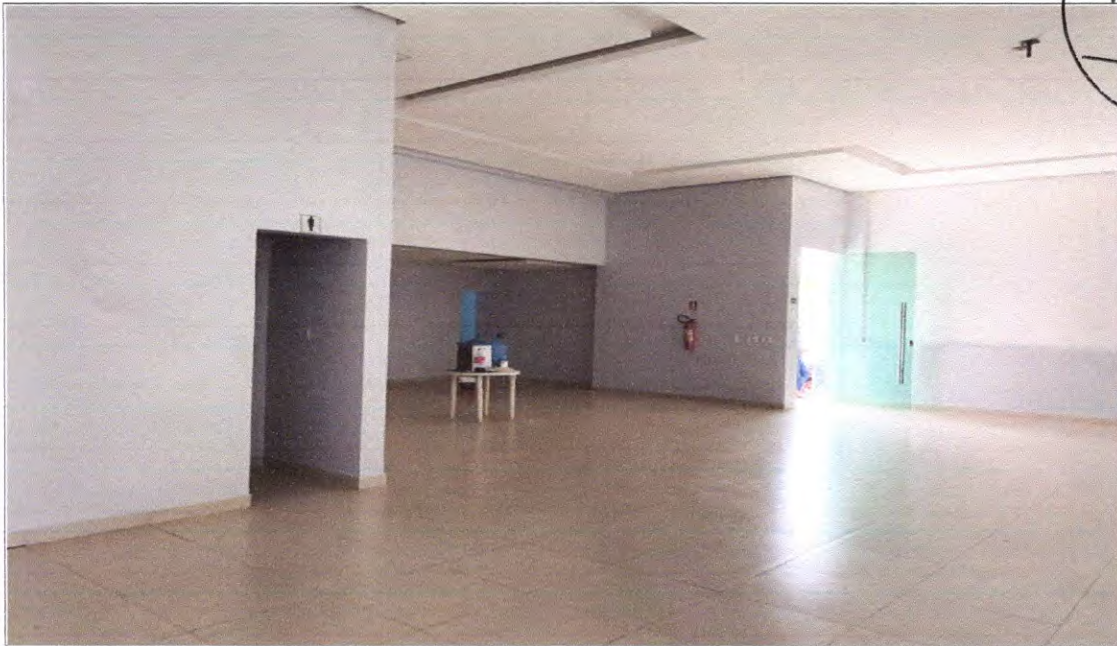
Foto 05: Salão principal.

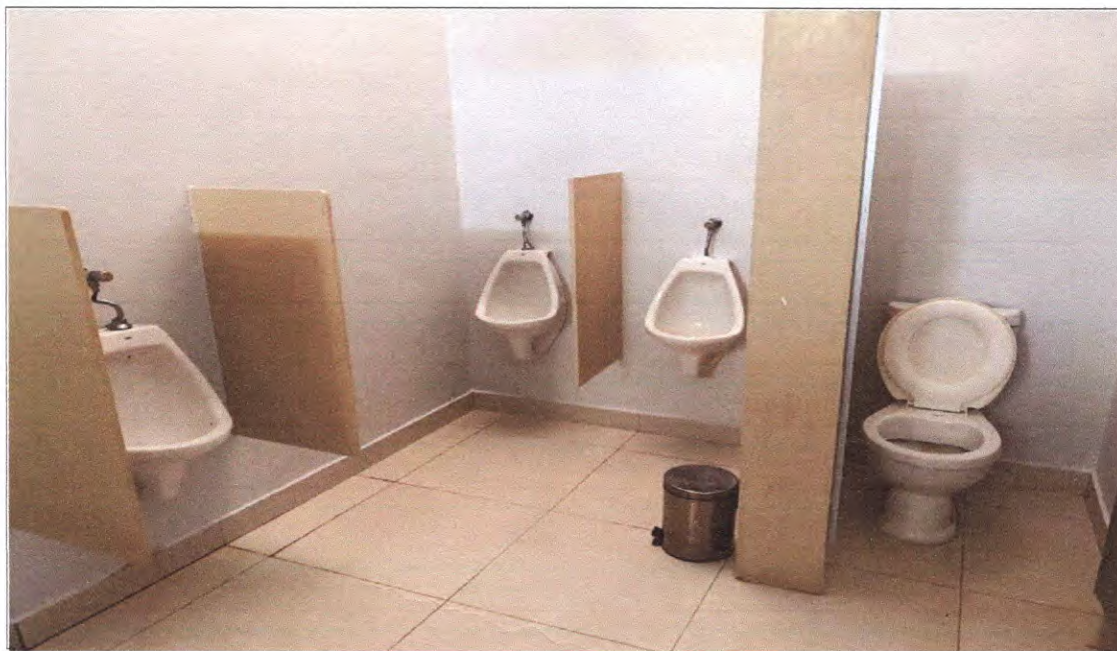
Foto 06: Louças sanitárias do banheiro comum 01.

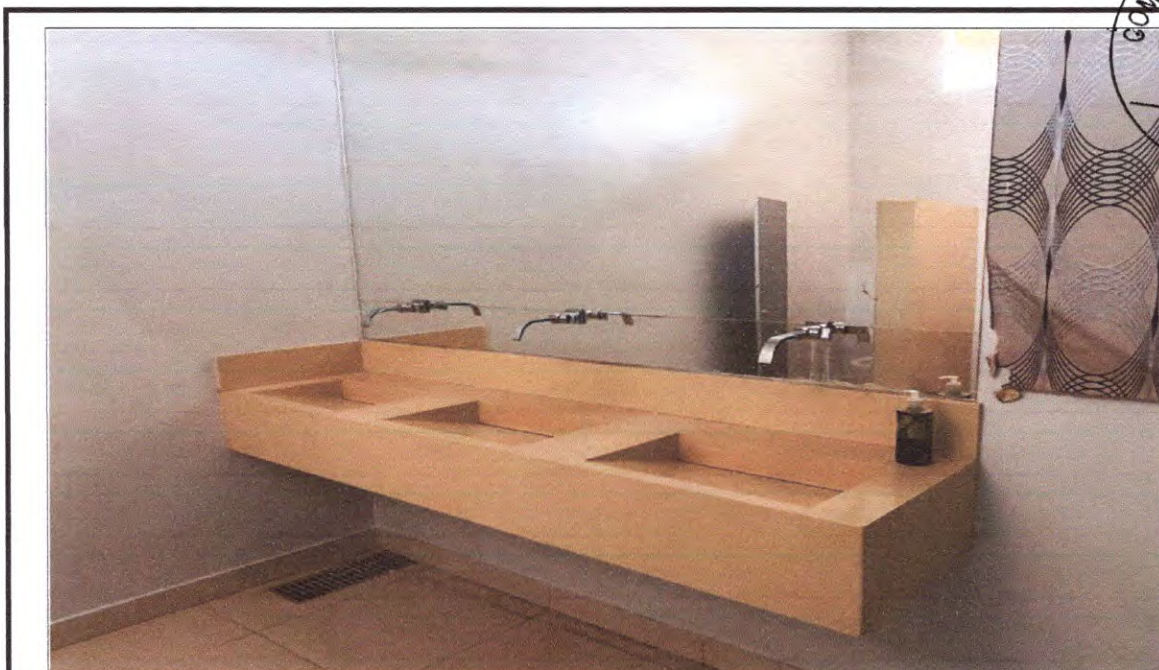
Foto 07: Pia esculpida localizada no banheiro comum 01.

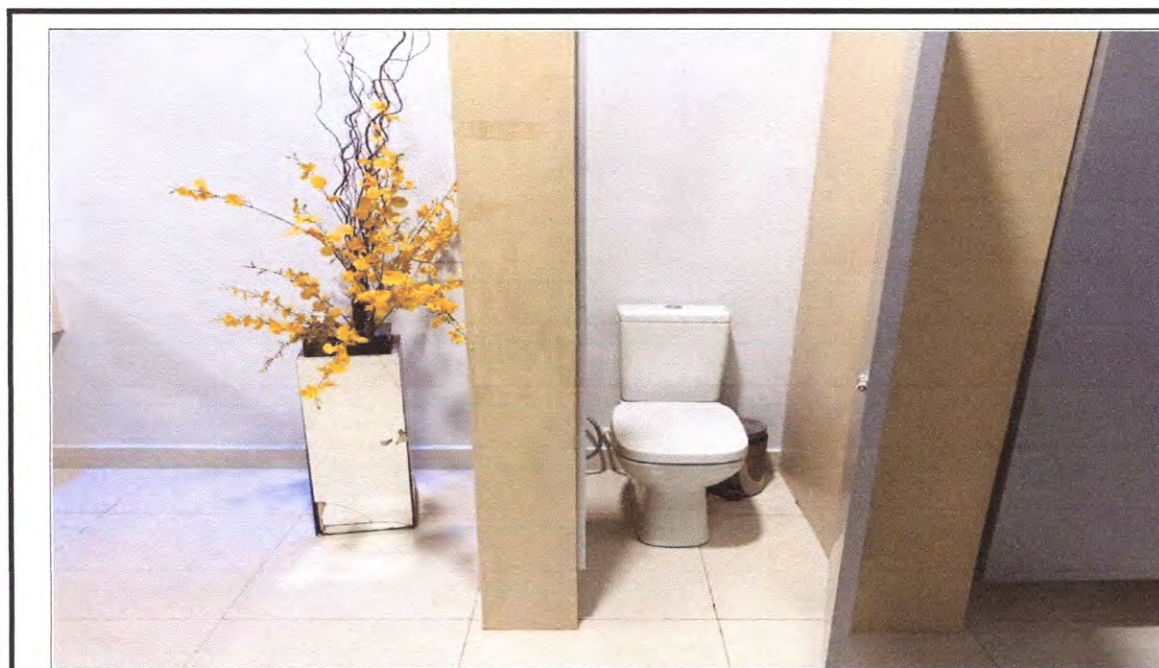
Foto 08: Louças sanitárias do banheiro comum 02.

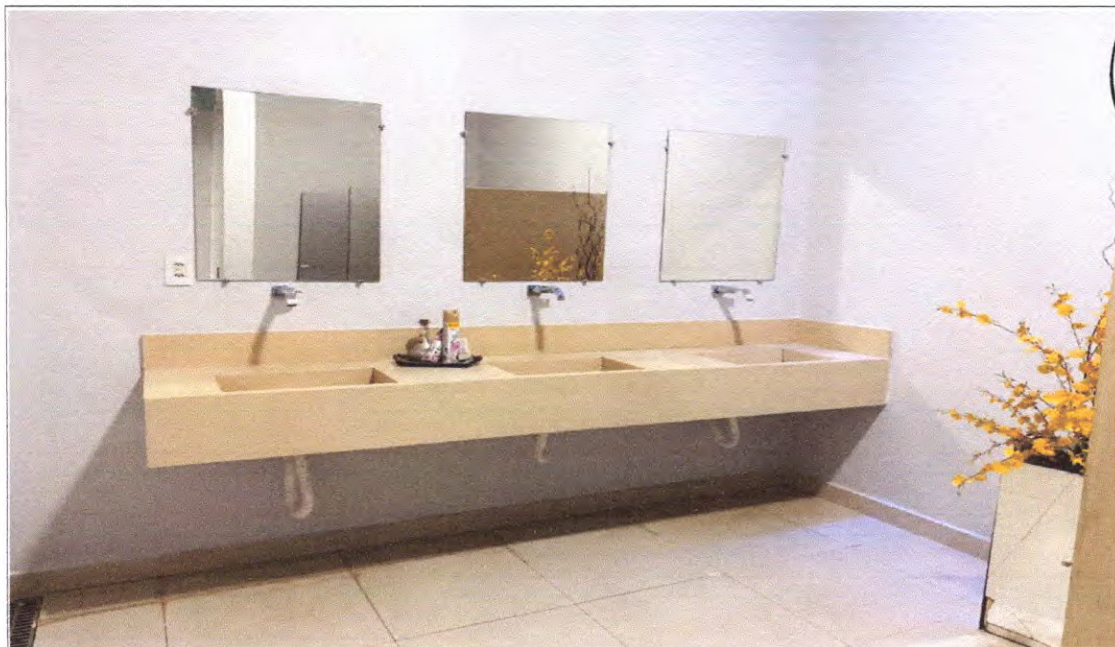
Foto 09: Pia esculpida localizada no banheiro comum 02.

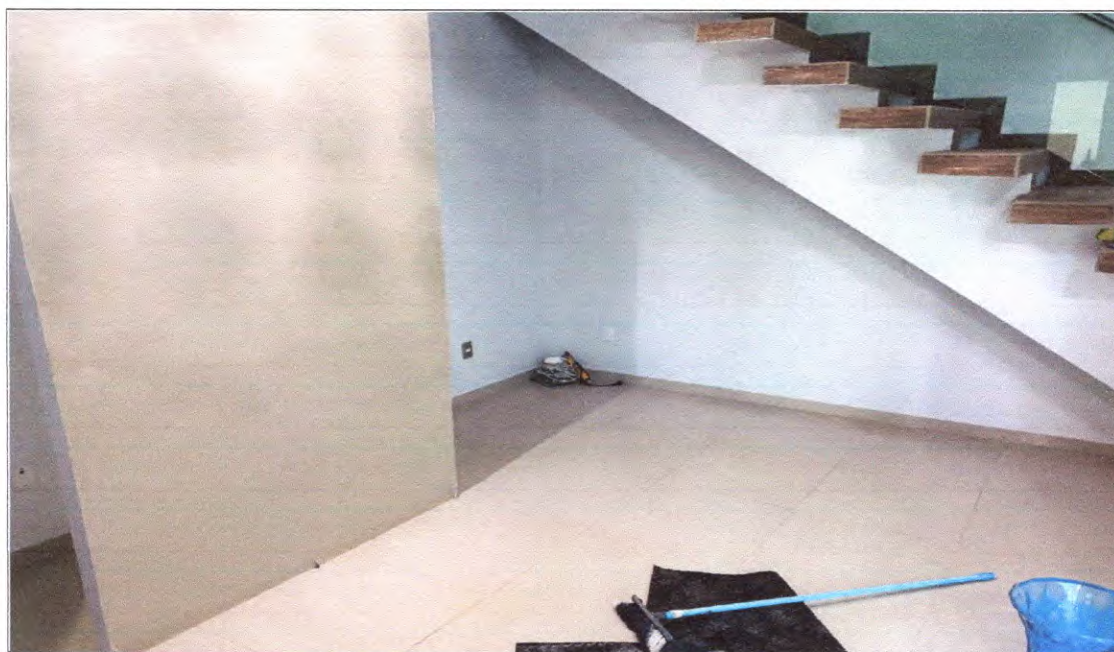
Foto 10: Antessala 01 localizada no pavimento térreo.

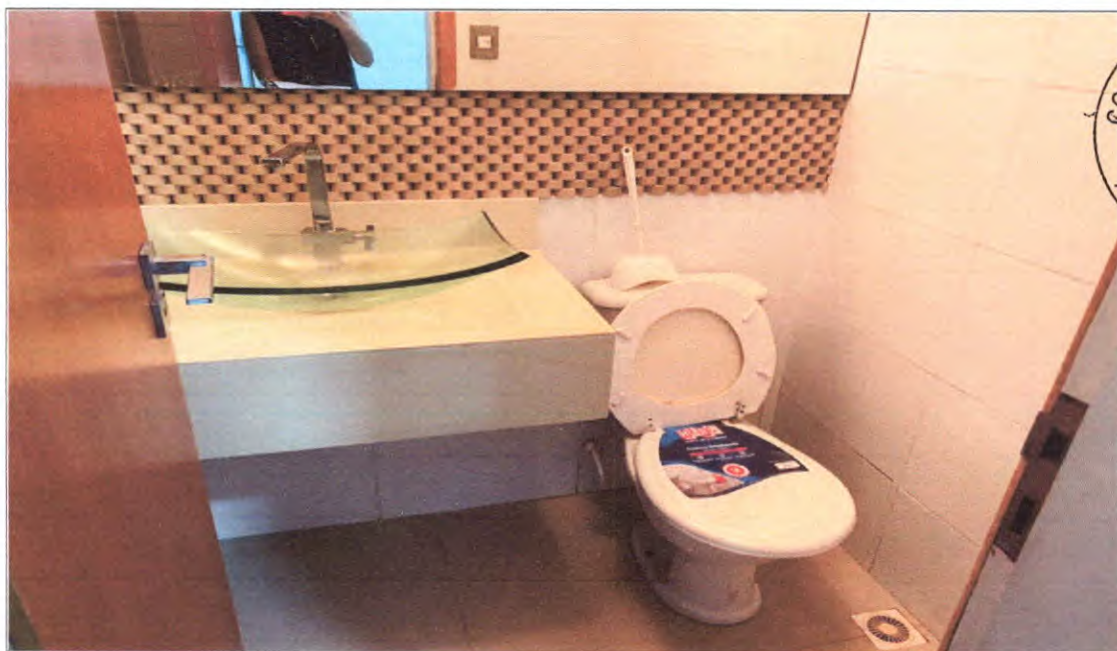
Foto 13: Louças sanitárias do banheiro comum 03.

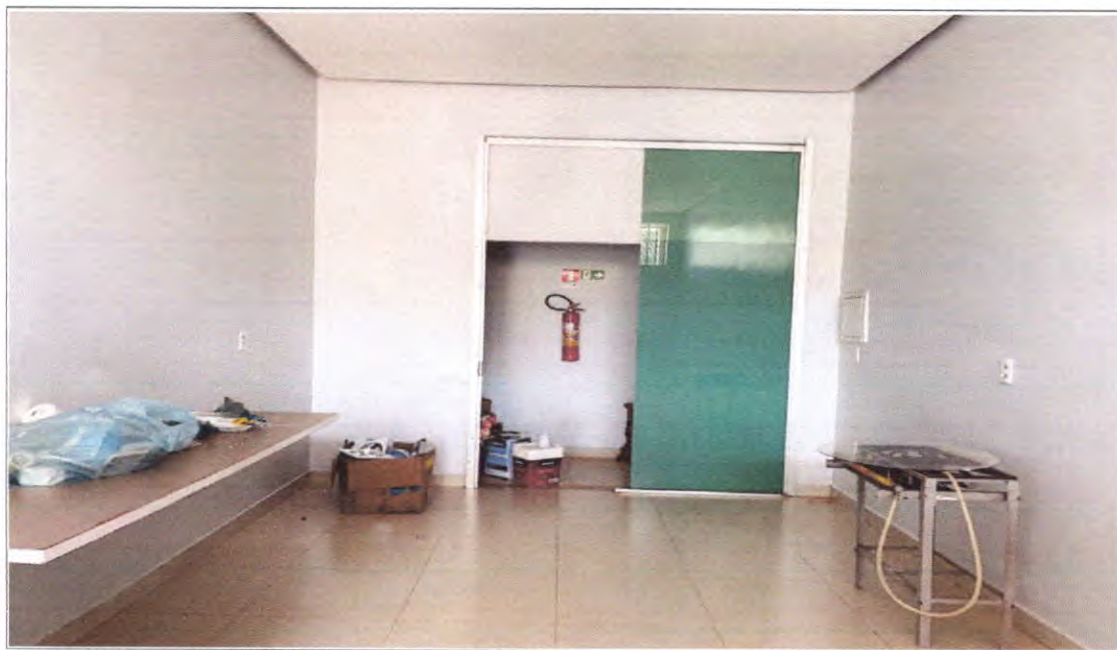
Foto 14: Copa.

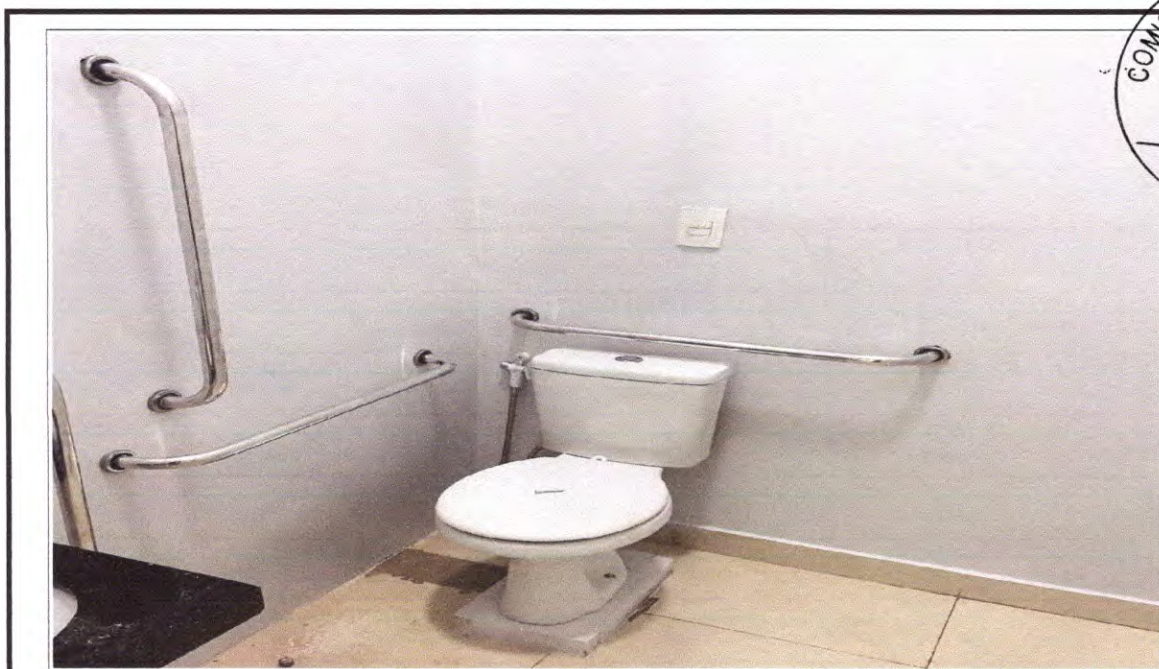
Foto 15: Banheiro PCD atendendo as normas de acessibilidade.

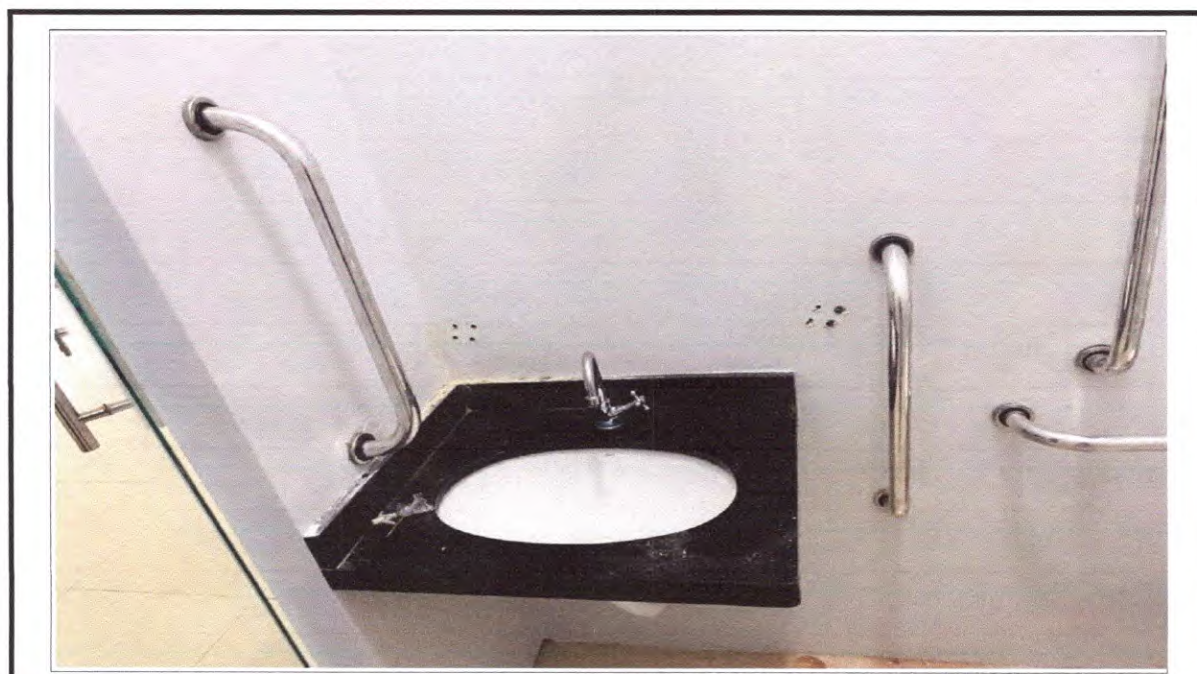
Foto 16: Banheiro PCD atendendo as normas de acessibilidade.

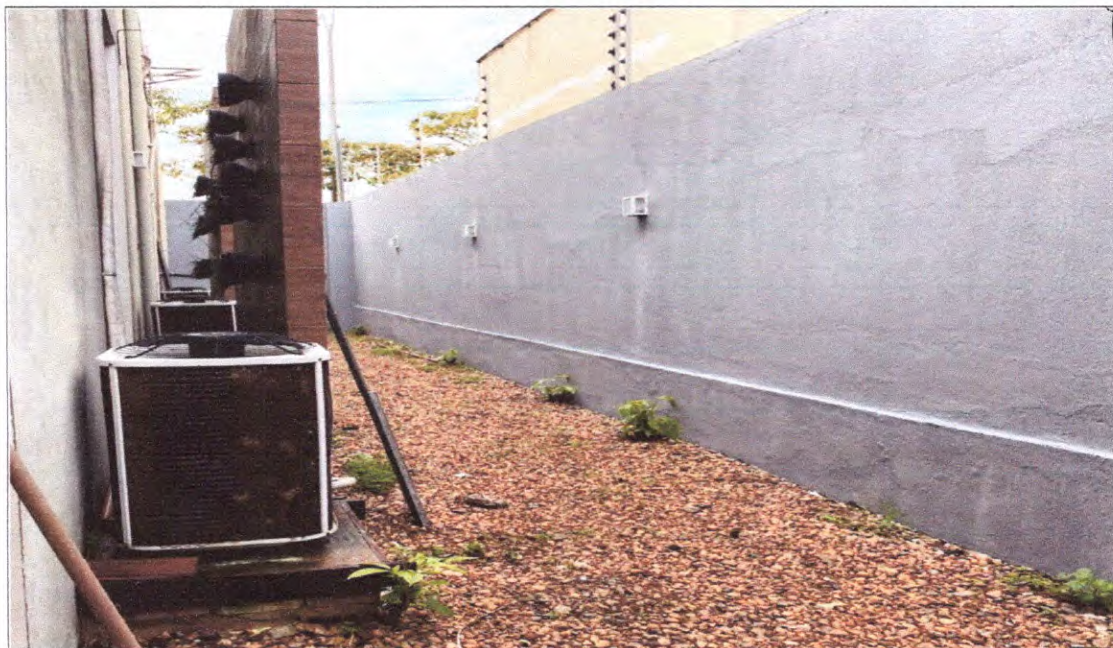
Foto 17: Área de Luz.

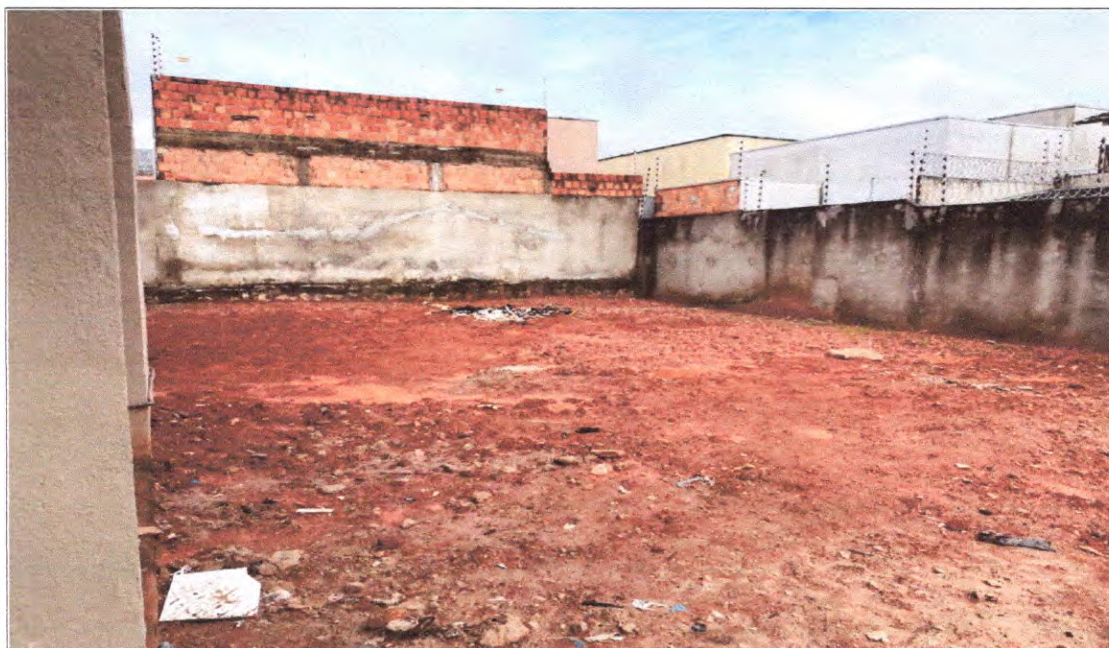
Foto 18: Área externa descoberta.

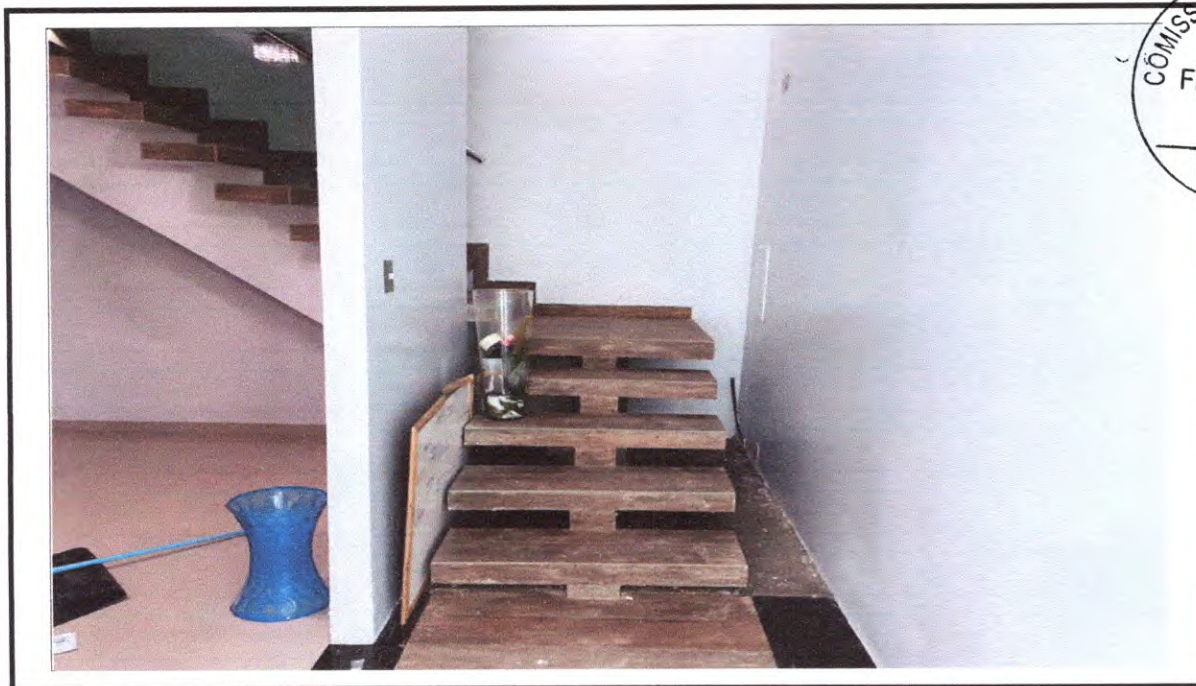
Foto 19: Escada que possibilita o acesso ao pavimento superior.

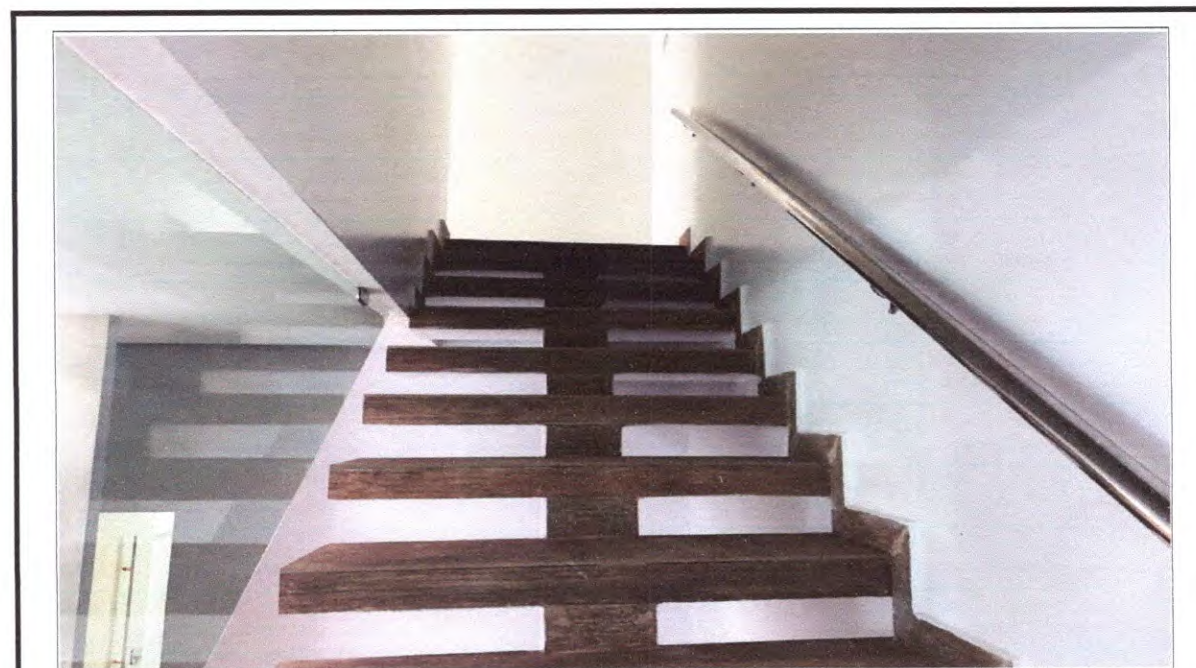
Foto 20: Escada que possibilita o acesso ao pavimento superior.

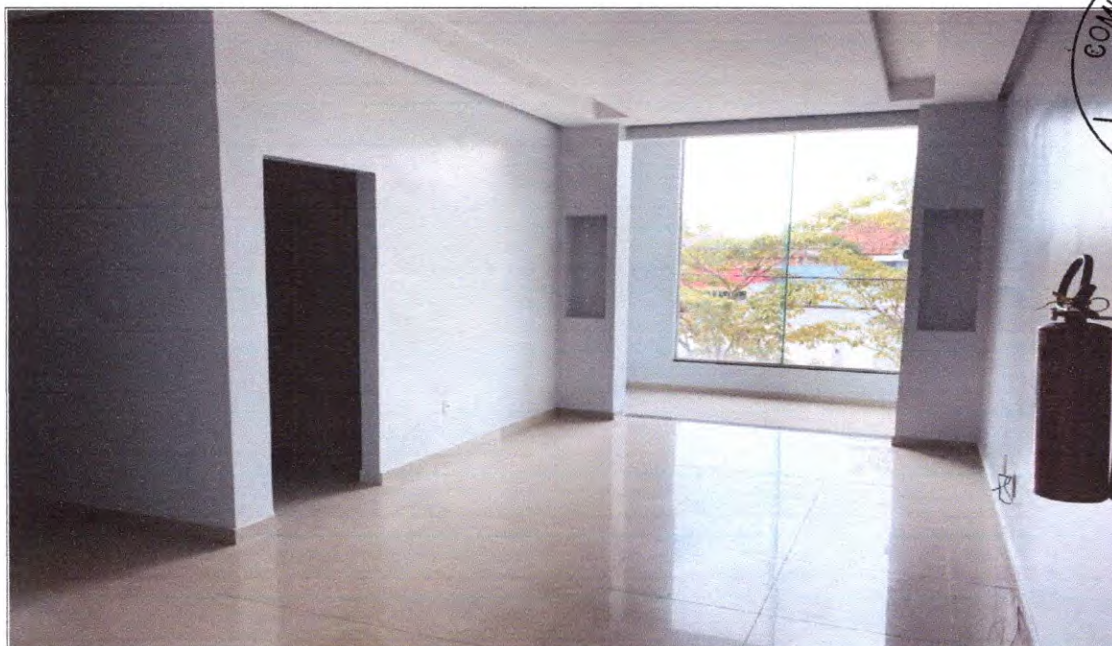
Foto 21: Antessala 02 localizada no pavimento superior.

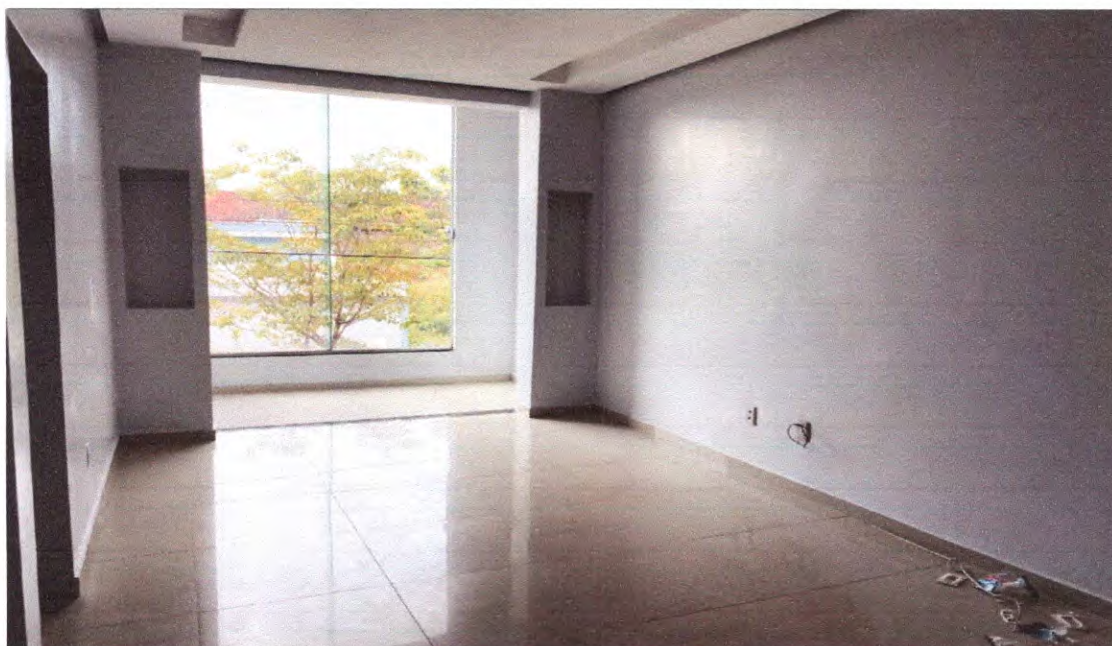
Foto 22: Antessala 02 localizada no pavimento superior.

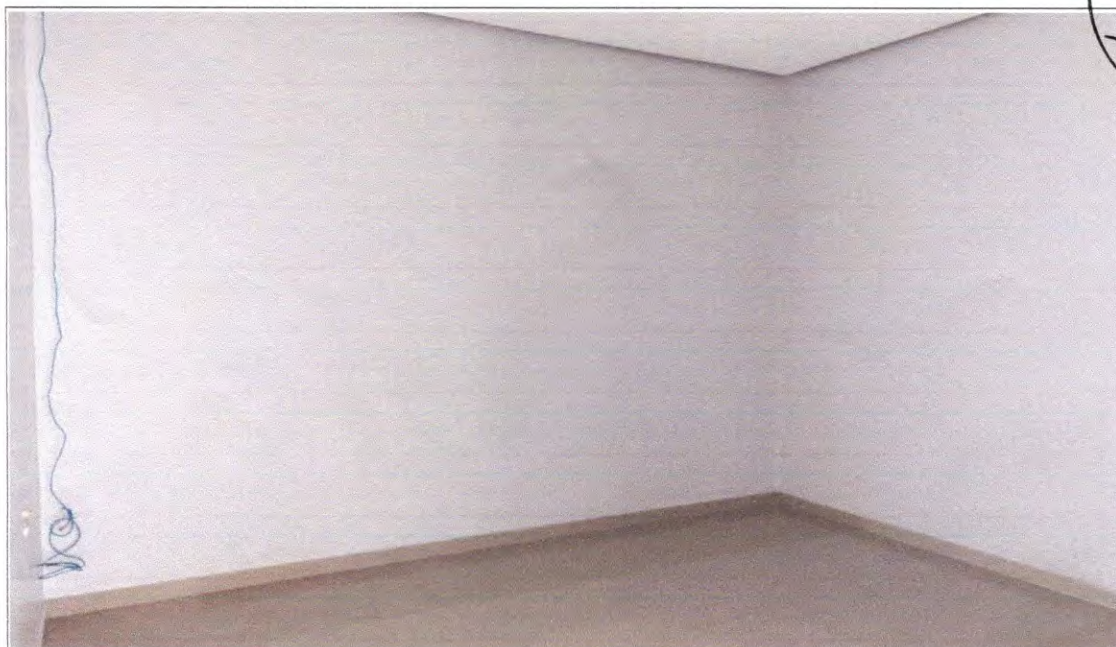
Foto 23: Sala 02 localizada no pavimento superior.

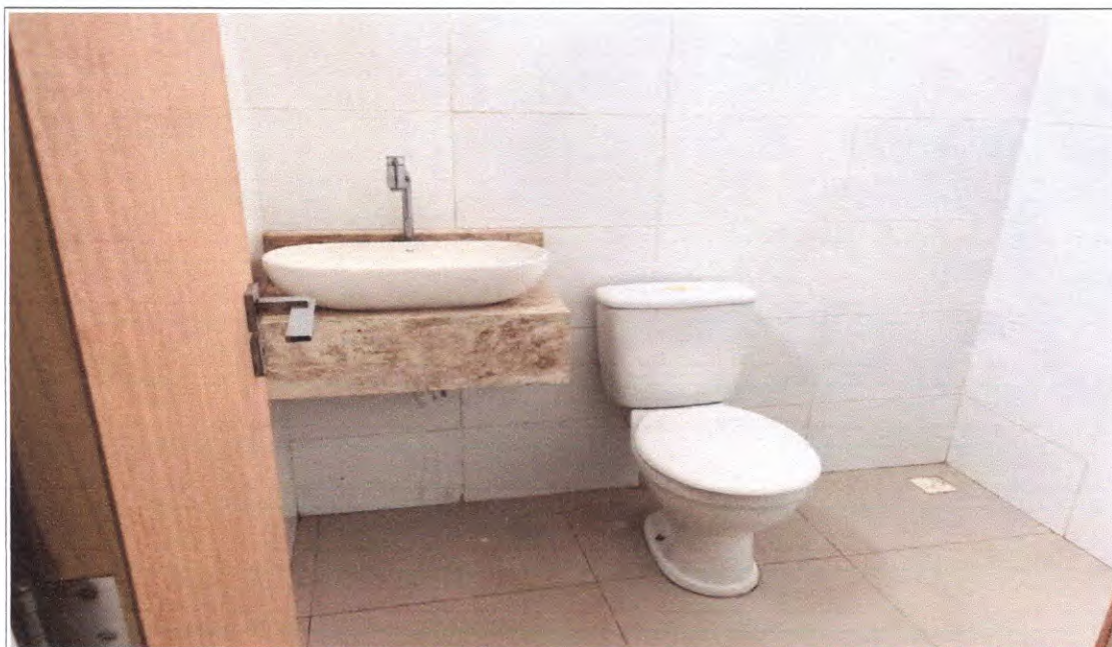
Foto 24: Louças sanitárias do banheiro comum 04.
