LAUDO TÉCNICO DE AVALIAÇÃO PARECER TÉCNICO

Laudo Técnico de Avaliação 002/2025 – Setor de Engenharia SEMED-PMSFX

ASSUNTO: Laudo técnico de avaliação (parecer técnico) referente às condições mínimas exigidas de ordens práticas e funcionais apresentados na residência de apoio ao Sistema de Organização Modular de Ensino (SOME), para atender a secretaria executiva municipal de educação e análise de seu valor locativo.

NOME: Residência de Apoio ao Sistema de Organização Modular de Ensino (SOME), para atender a Secretaria Executiva Municipal de Educação;

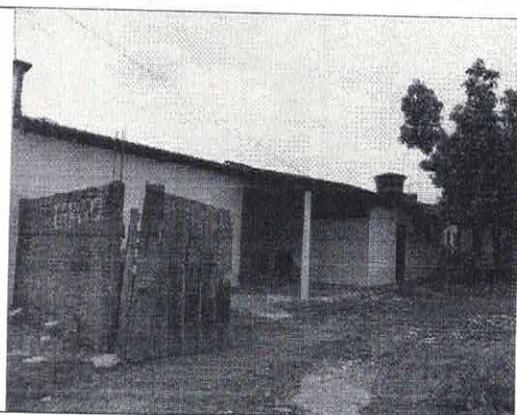
IMAGEM 01: Fachada frontal do imóvel. Edificação em alvenaria cerâmica, cobertura em telha cerâmica, rebocada e pintada, caracteriza um padrão médio de acabamento.

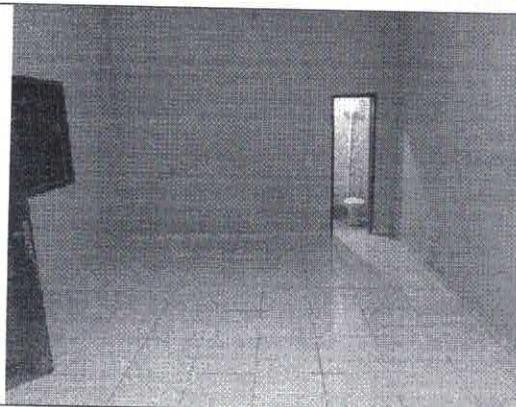
IMAGEM 02: Dormitório da edificação. Imóvel possui aproximadamente 124,00m² de área construída, com ambientes bem distribuídos para a finalidade a que se destina: habitacional.

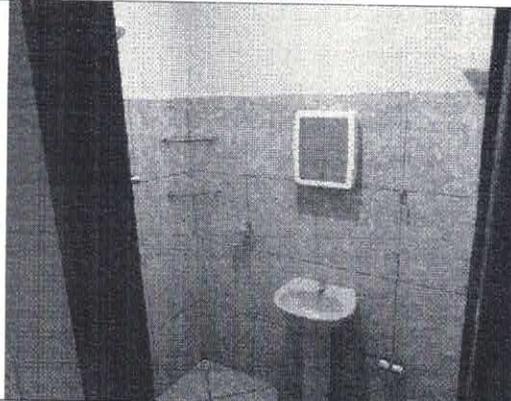
IMAGEM 03: Vista de um dos banheiros do imóvel. Estado de conservação e manutenção do edifício em geral é bom e adequado.

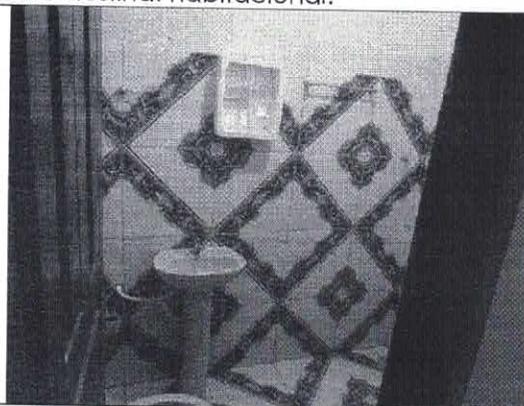
IMAGEM 04: Foto de outro banheiro do imóvel. Edificação em condições adequadas ao fim a que se destina.

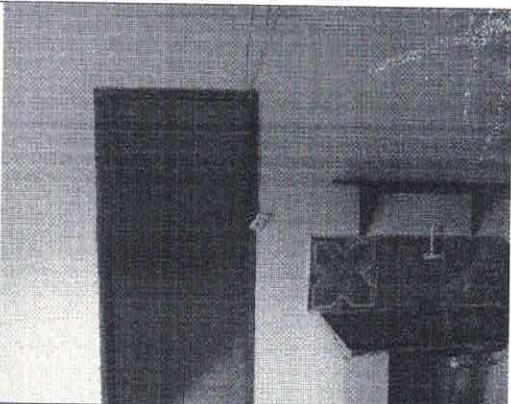
IMAGEM 05: Foto destaca a área de serviço da edificação. Conforme se pode observar, o imóvel não possui qualquer tipo de patologias ou danificação que comprometa seu uso.

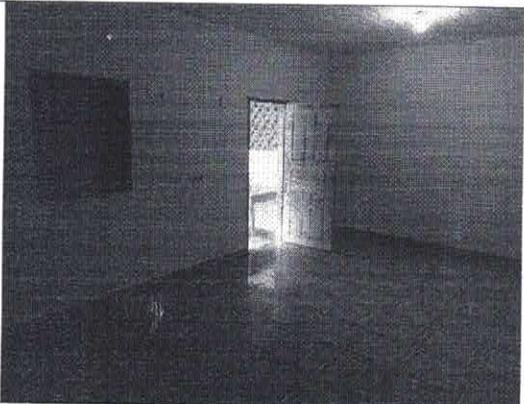
IMAGEM 06: Sala de estar do imóvel.

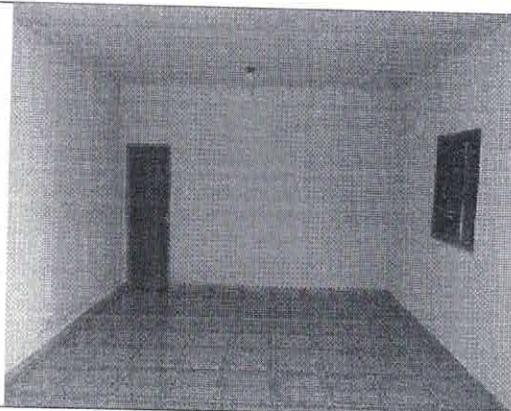
IMAGEM 07: Dormitório do imóvel.

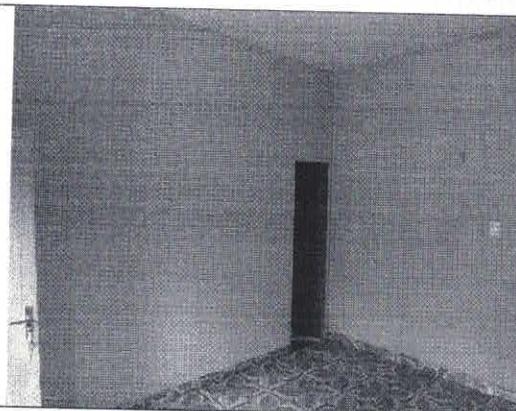
IMAGEM 08: Nova imagem do prédio. Foto destaca um dos cômodos usados como dormitório.

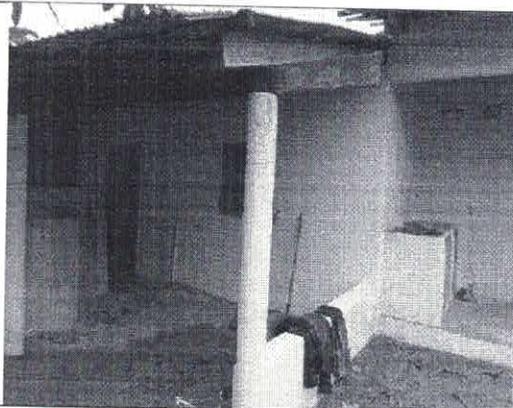
IMAGEM 09: Imagem da residência.

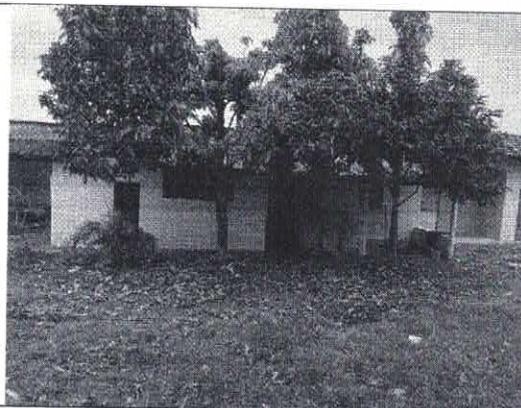
IMAGEM 10: Imagem da residência. Valor de locação de **R\$ 1.752,00** (mil e setecentos e cinquenta e dois reais) proposto para este imóvel é aceitável e justo, dentro dos padrões praticados por esta secretaria na localidade.
