LAUDO TÉCNICO DE AVALIAÇÃO DE MÓVEL

1.1 - Objeto: Avaliação de um Galpão para procedimento de locação pela **Secretaria Municipal de Educação e Cultura – (SEMEC)**.

1.2 - Endereço do imóvel: Rua da Marinha, nº 15 – Bairro- Marambaia - Belém Pará.

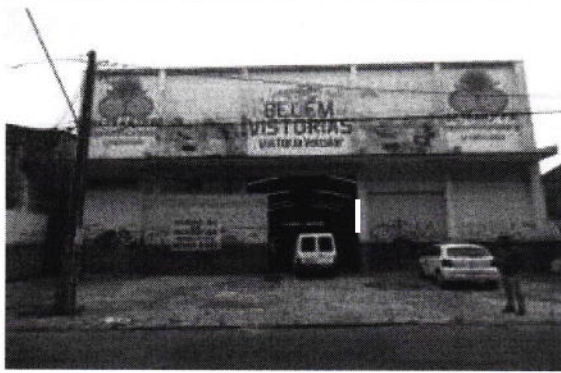
Foto 01 Fachada principal do imóvel vistoriado.

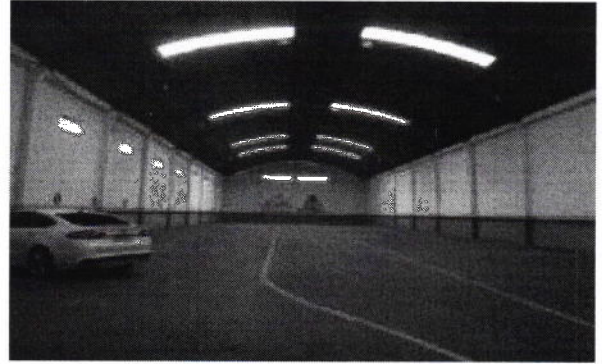
Foto 02 Área interna do galpão.

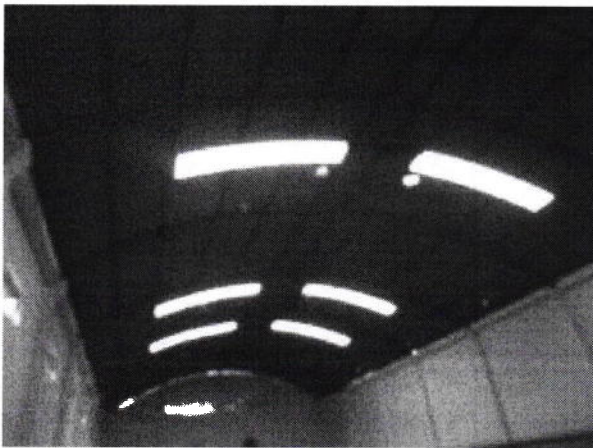
Foto 03 Cobertura metálica.

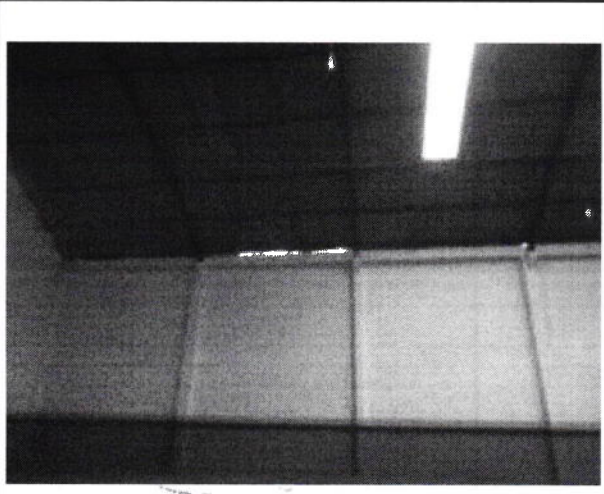
Foto 05 Paredes rebocadas e pintadas.

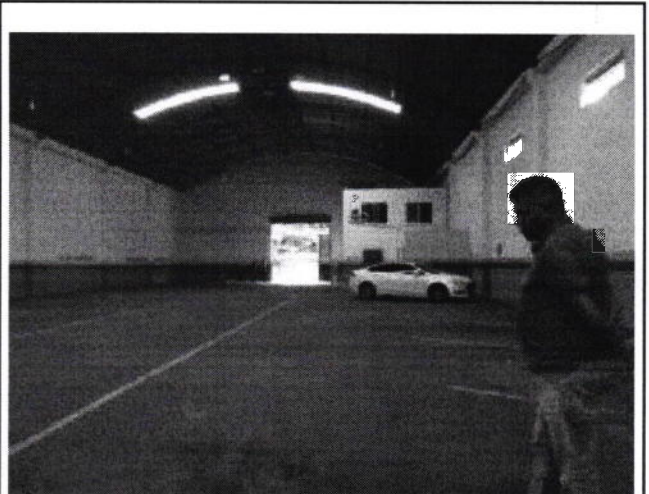
Foto 06 Espaço interno do galpão.

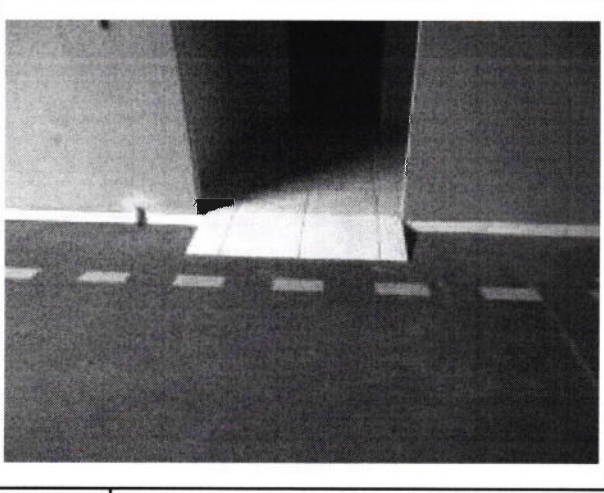
Foto 07 Acesso ao pavimento administrativo.

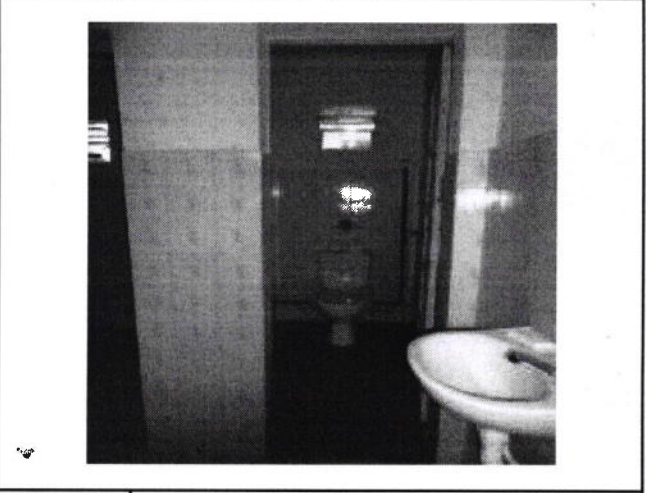
Foto 08 Banheiro revestido.

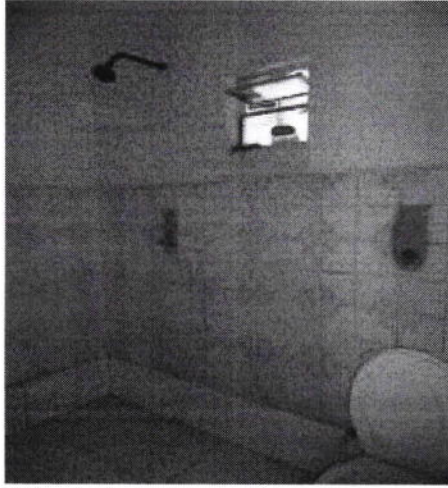
Foto 09 Banheiro revestido.

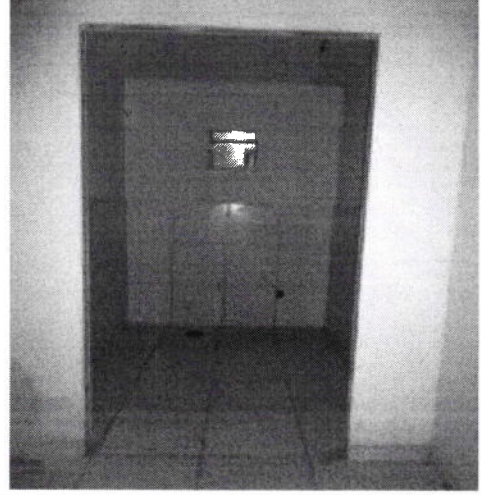
Foto 10 Vestiário.

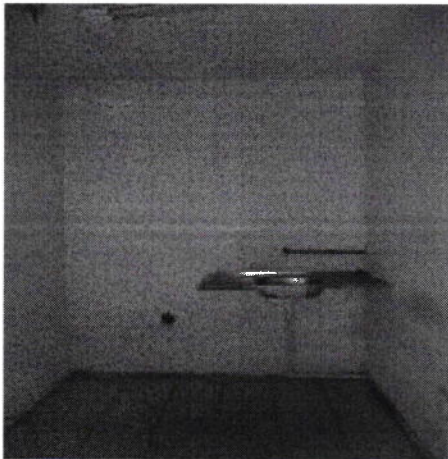
Foto 11 Espaço para adaptar a Copa.

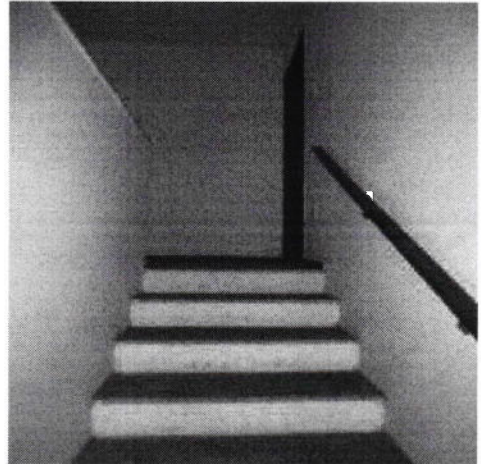
Foto 12 Escada de acesso ao segundo pavimento.

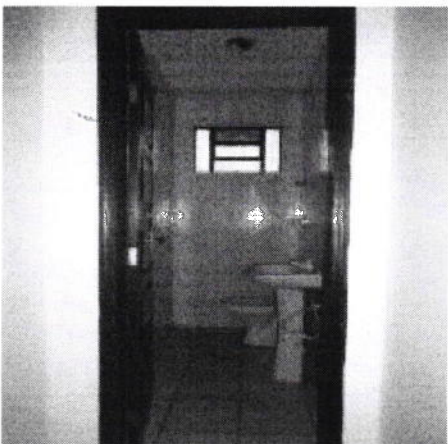
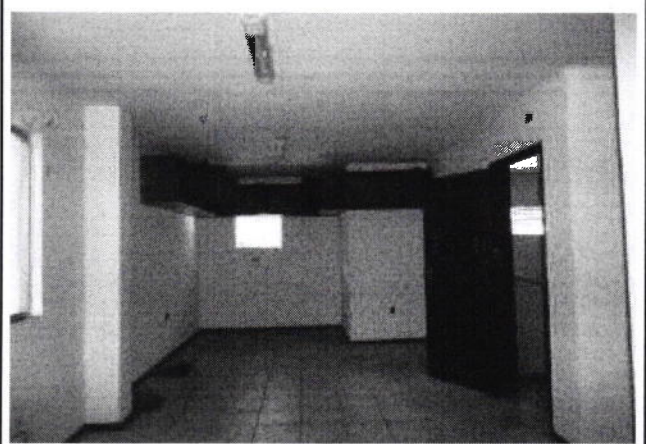
Foto 13	Banheiro revestido.	Foto 14	Armários de madeira instalado para atender o administrativo.

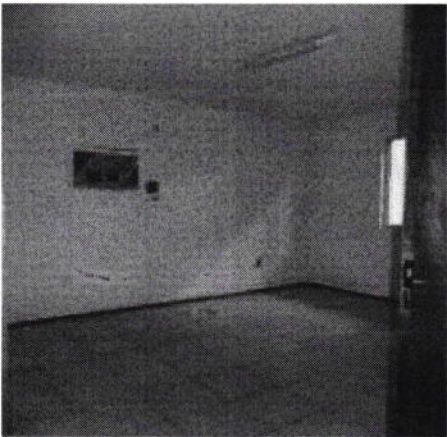
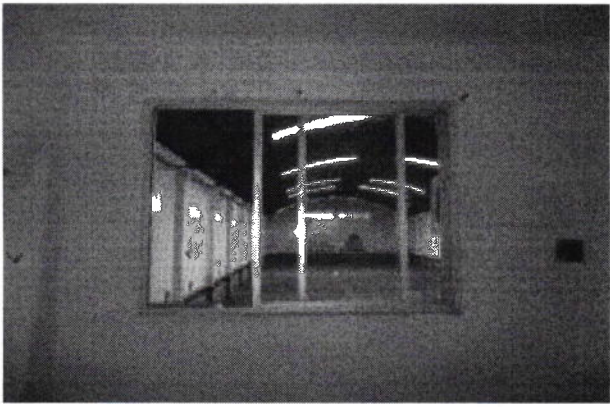
Foto 15	Sala com piso cerâmico.	Foto 16	Veneziana com vidro com vista para o galpão.
