PREFEITURA MUNICIPAL DE MARITUBA
SECRETARIA MUNICIPAL DE INFRAESTRUTURA E DESENVOLVIMENTO URBANO

AVALIAÇÃO DE IMÓVEL

SOLICITANTE: SESAU – SECRETARIA MUNICIPAL DE SAÚDE

PROPRIETÁRIO: MARIA DE JESUS FERREIRA RODRIGUES

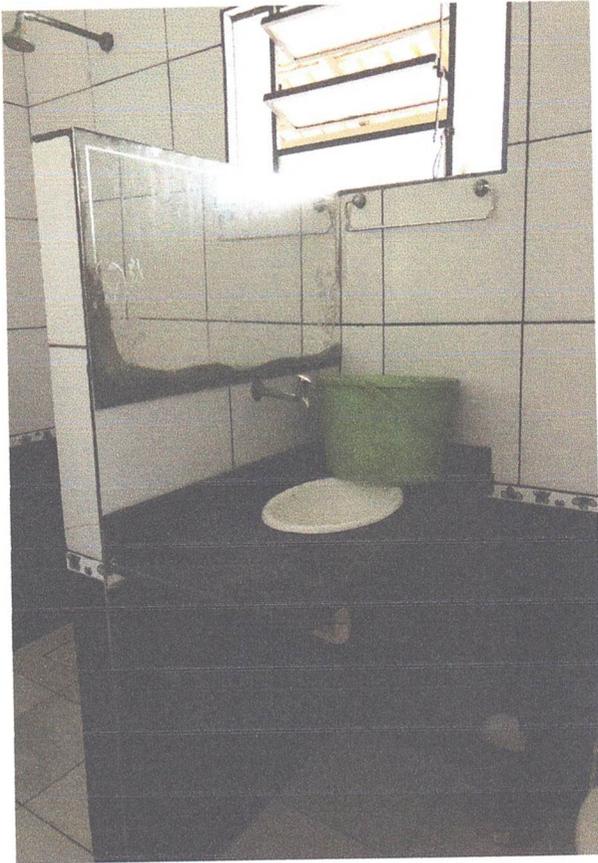
BANHEIRO-PACIENTE

A edificação encontra-se com sua estrutura boa e conservada. A instalação elétrica não está funcionando em alguns pontos. O banheiro de pacientes encontra-se com a descarga do vaso sanitário quebrada. Pintura com desgastes.

A edificação necessita de manutenções nas instalações elétricas, manutenções no vaso sanitário do banheiro de pacientes e execução de pintura.
