LAUDO DE VISTORIA - ALUGUEL

Casa do Empreendedor de Parauapebas - SEDEN

- O imóvel está localizado na Rua C, N° 471, Bairro Cidade Nova, Ed. Evolution. Parauapebas-PA.

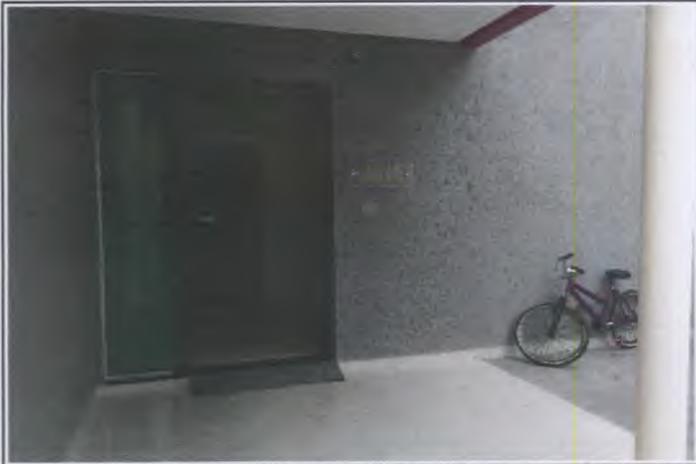
ACESSIBILIDADE: No Térreo há rampa na entrada e um banheiro que será utilizado para atendimento ao público foi aumentado e foram colocadas barras, sendo assim adaptado à acessibilidade. Vale ressaltar que o acesso ao 1º andar se dá apenas por escada, ou seja, não há acessibilidade para este pavimento.

Foto 01: Entrada no térreo

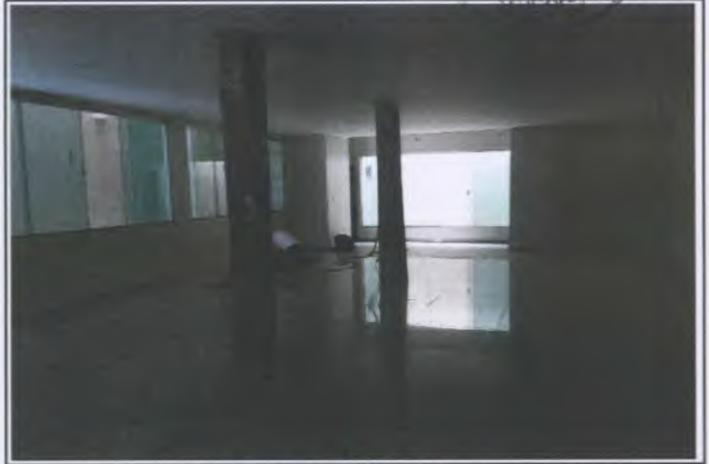
Foto 02: Salão térreo

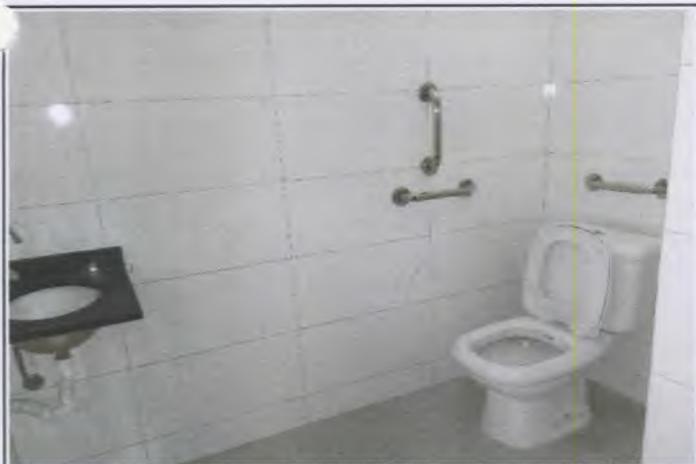
Foto 03: Lavabo adaptado

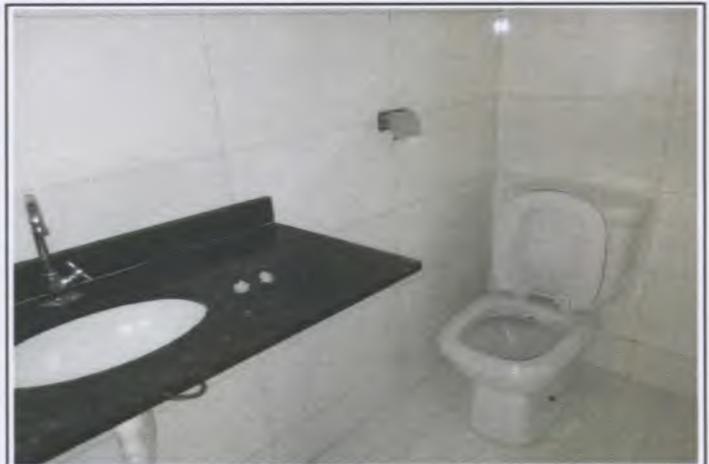
Foto 04: Lavabo regular

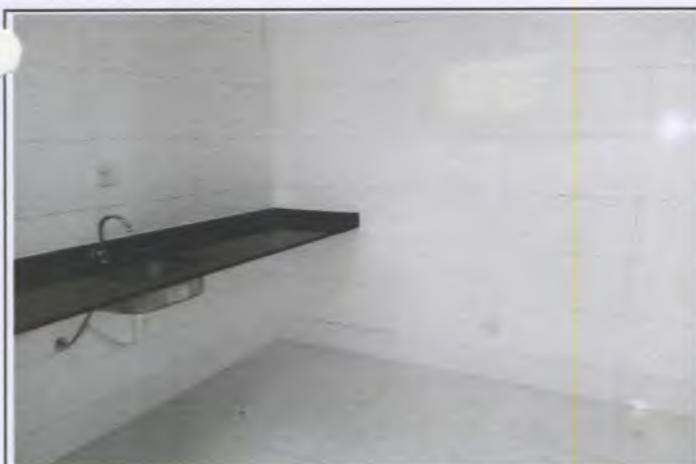
Foto 05: Copa térreo

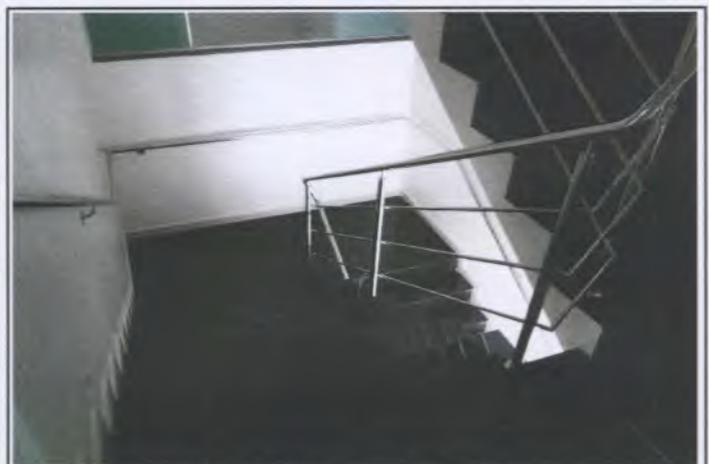
Foto 06: Escada de acesso à pav. Superiores

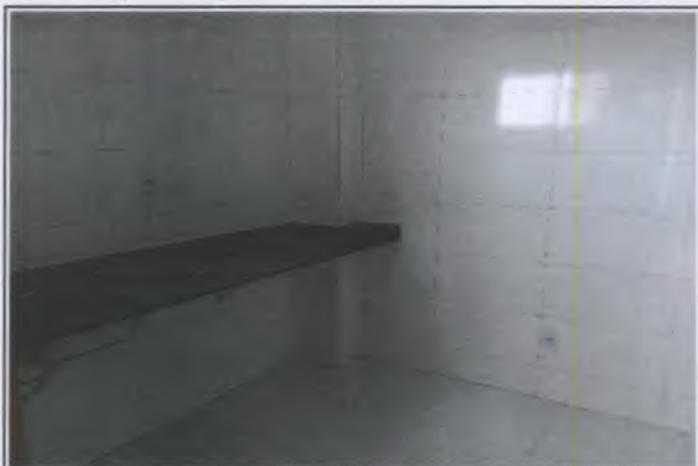
Foto 07: Copa 1º andar

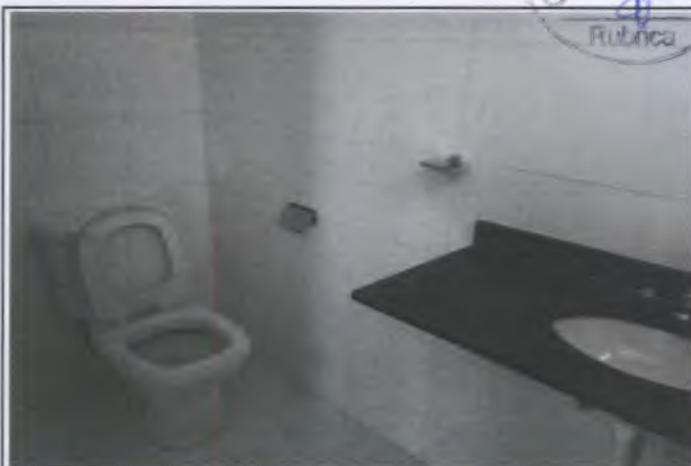
Foto 08: Lavabo 1º andar

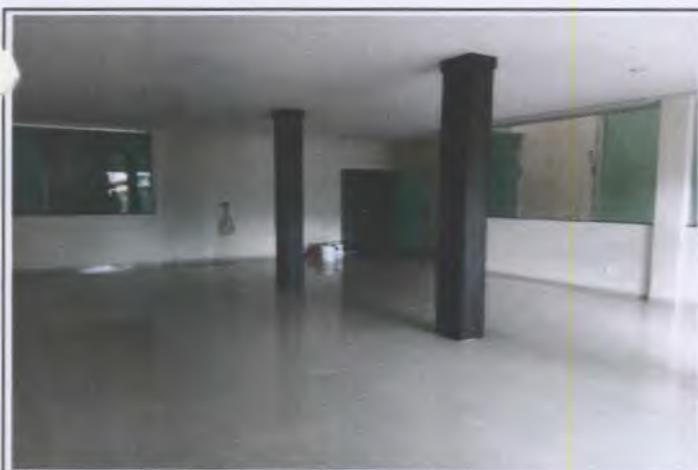
Foto 09: Salão Pav. Superior
