## LAUDO DE VISTORIA - ALUGUEL

SECRETARIA MUNICIPAL DE SEGURANÇA INSTITUCIONAL E DEFESA DO CIDADÃO - SEMSI

Avenida B, Lotes 05 a 07 e Avenida J-1, Lotes 52 a 54, Quadra 277, Bairro Cidade Jardim VI.  
Parauapebas - PA.

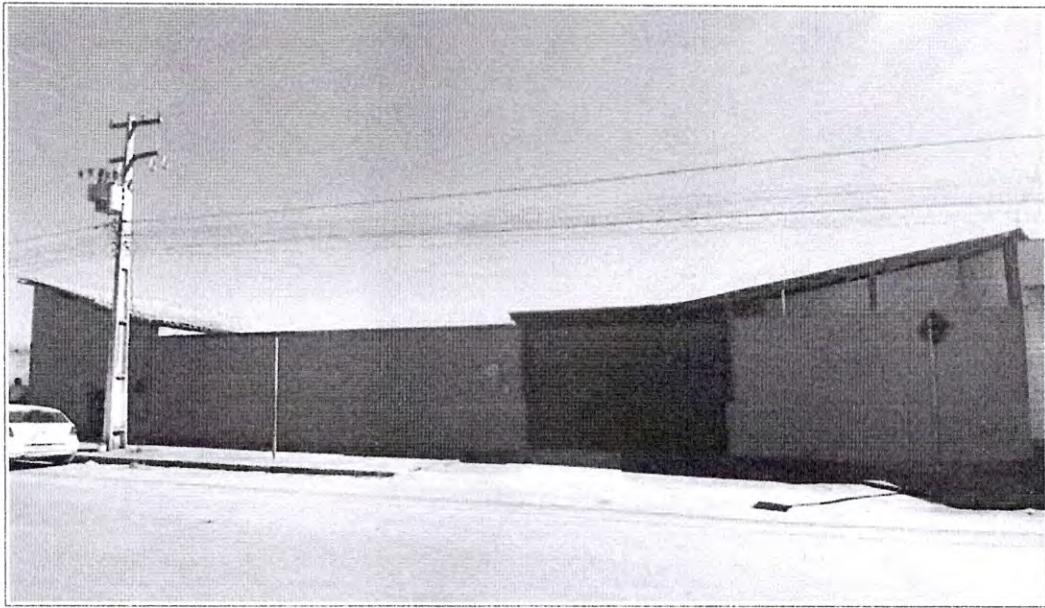
Foto 01: Fachada da edificação.

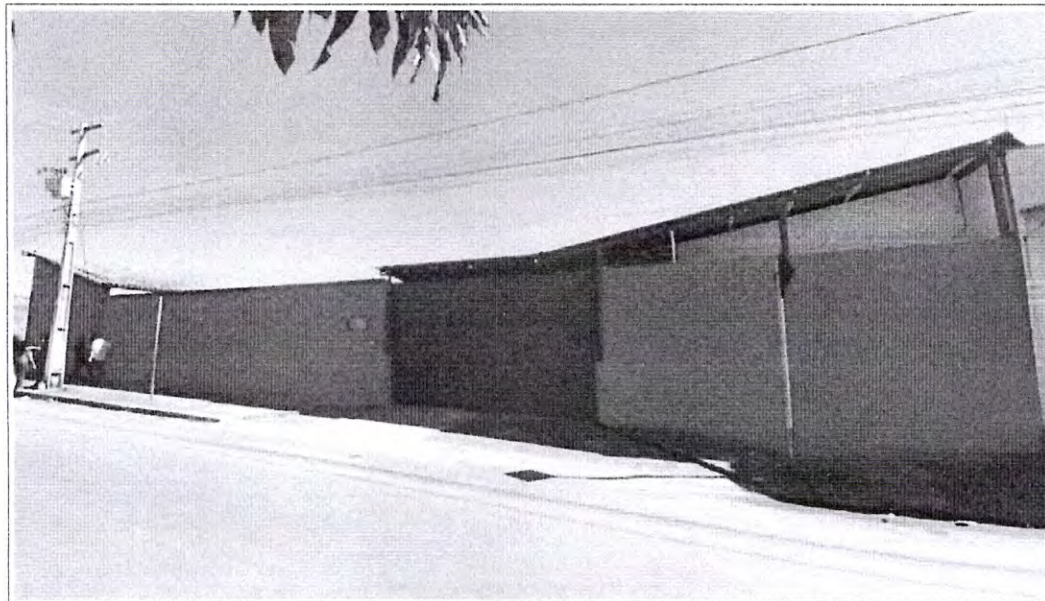
Foto 02: Fachada da edificação.

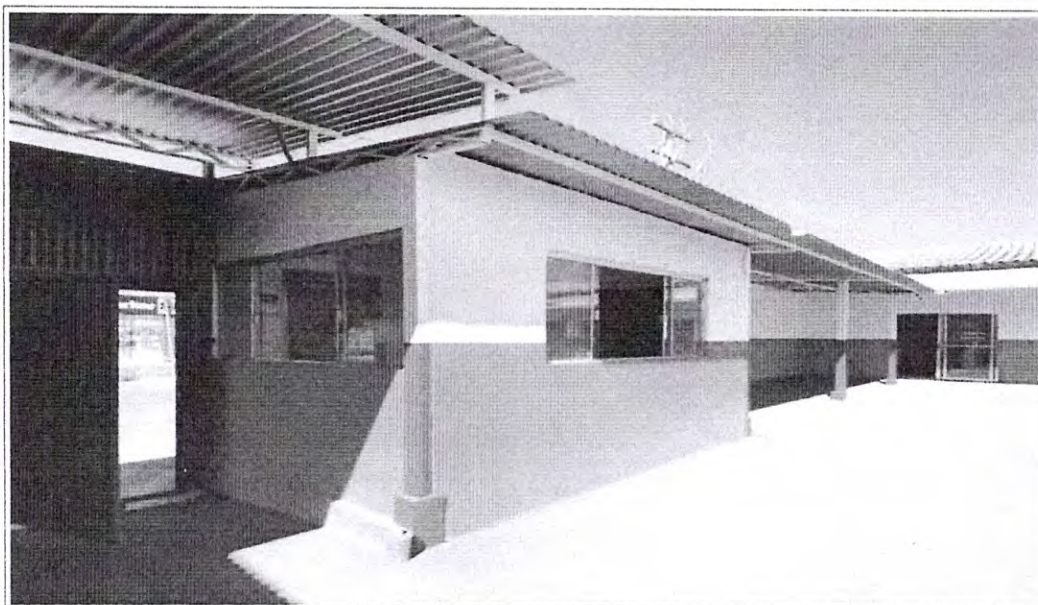
Foto 05: Guarita.

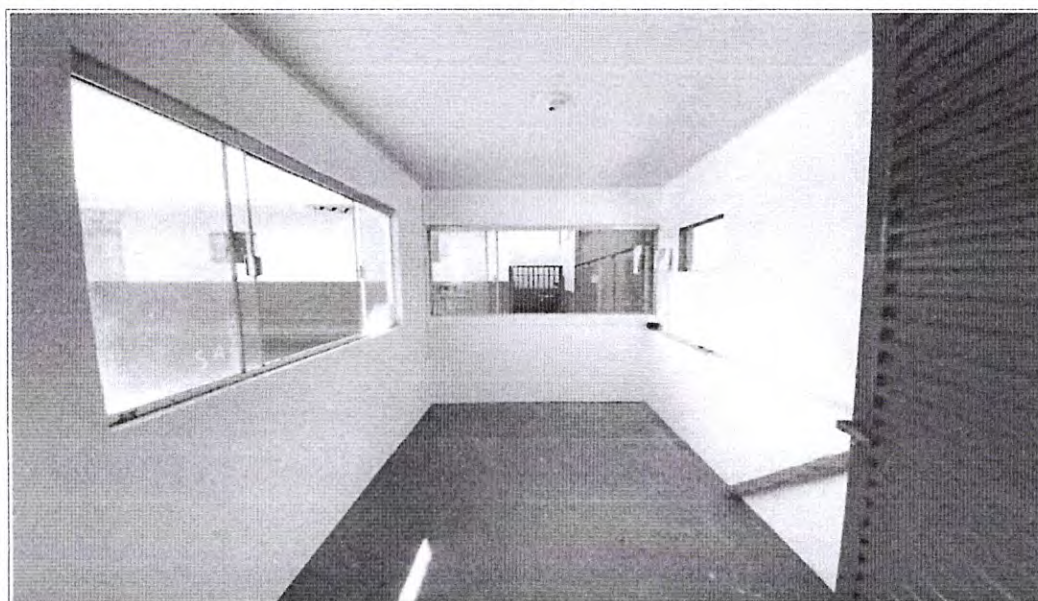
Foto 06: Guarita.

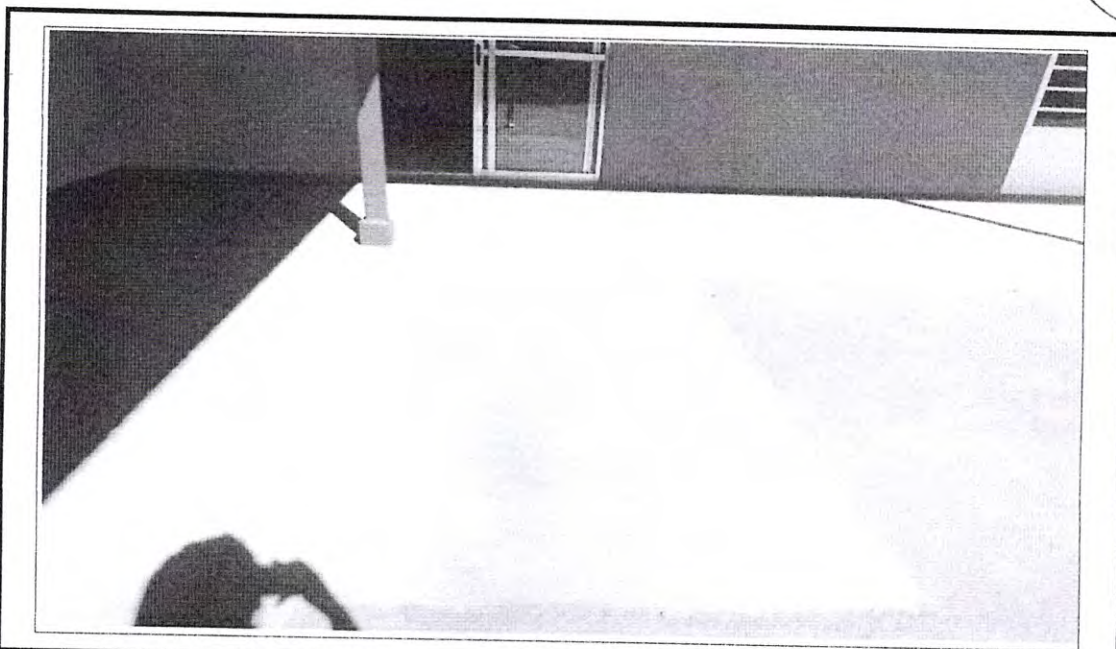
Foto 07: Rampa de acesso aos corredores atendendo às normas de acessibilidade.

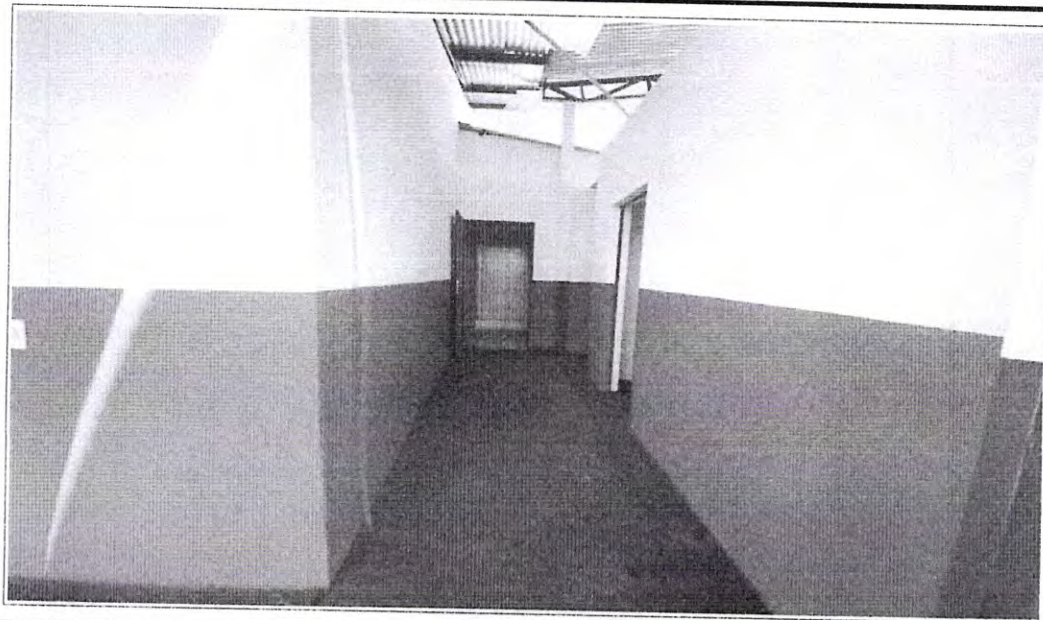
Foto 22: Rampa de acesso ao banheiro PcD atendendo às normas de acessibilidade.

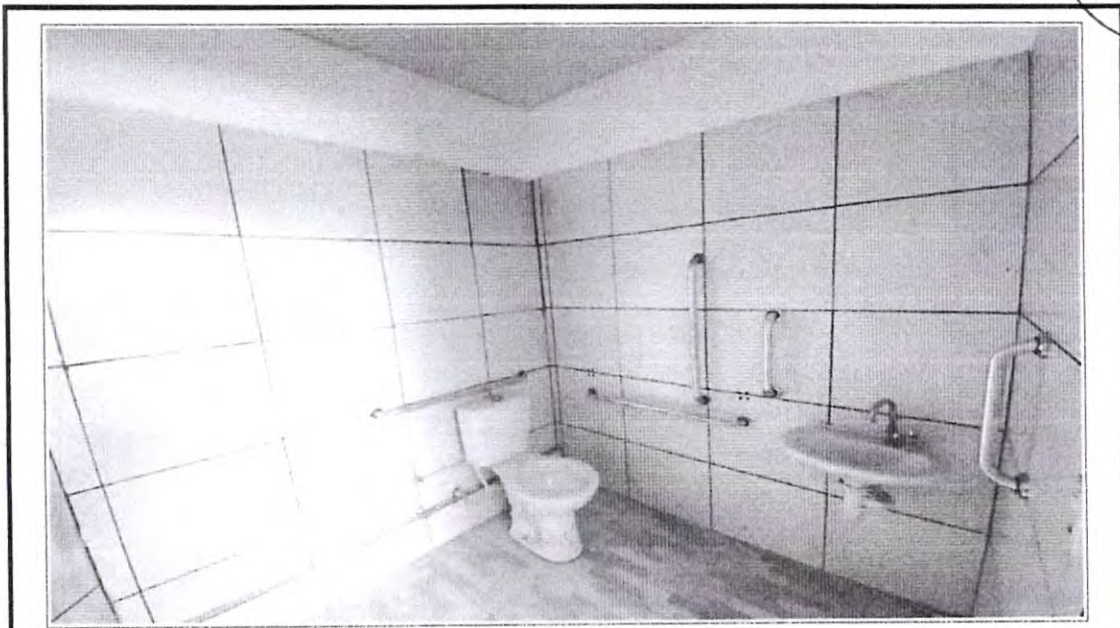
Foto 23: Banheiro PcD atendendo às normas de acessibilidade.

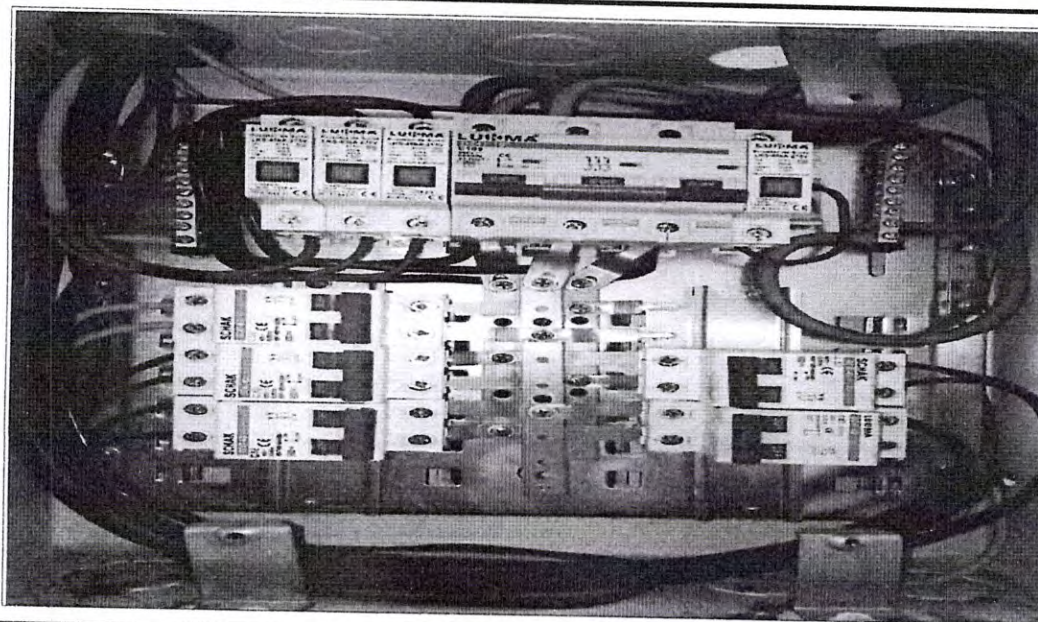
Foto 48: Proteção por DPS.

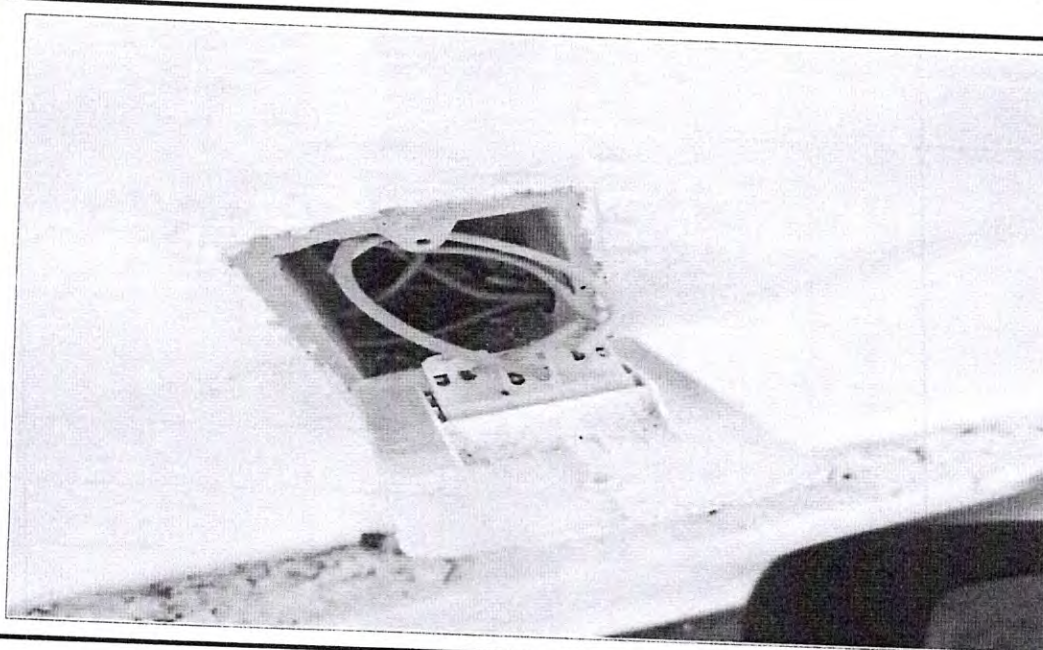
Foto 49: Aterramento nas tomadas.

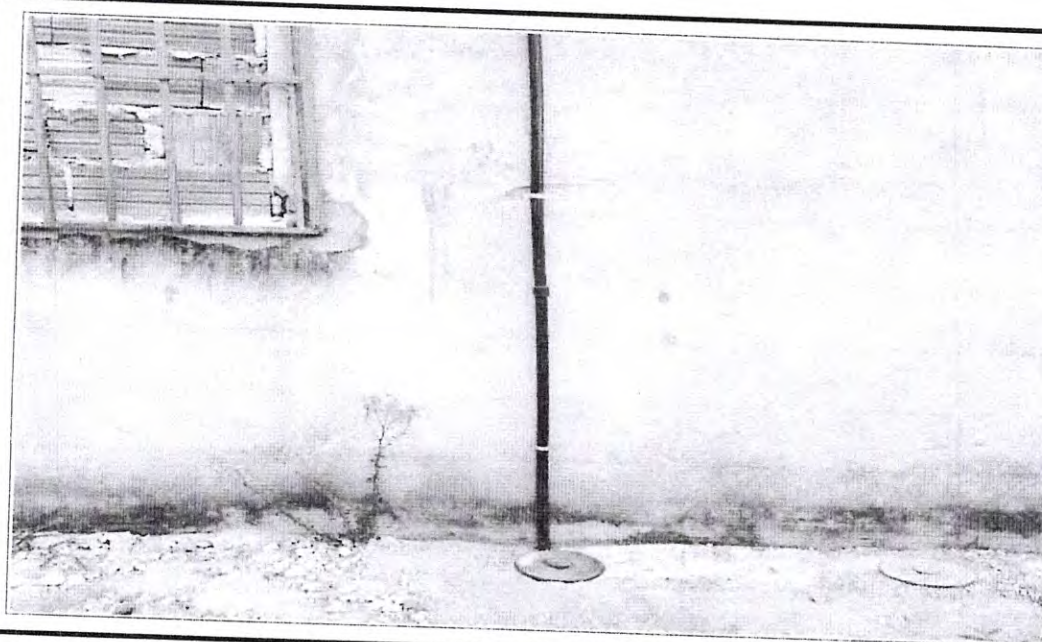
Foto 50: Ponto de aterramento da edificação.
