**LAUDO DE EXECUÇÃO FÍSICA - 016/2018**

| PAVIMENTAÇÃO ASFÁLTICA DA RUA DO COMÉRCIO E RUA ANCHIETA. | | |
| EXECUÇÃO DE PAVIMENTAÇÃO DE VIAS EM ASFALTO (TST), SENDO AS VIAS CONTEMPLADAS: RUA ANCHIETA (598,00M) E RUA DO COMÉRCIO (150,00M) COM SERVIÇOS DE DRENAGEM SUPERFICIAL E DE IDENTIFICAÇÃO DAS VIAS. | | |

## 10º VISTORIA PARCIAL

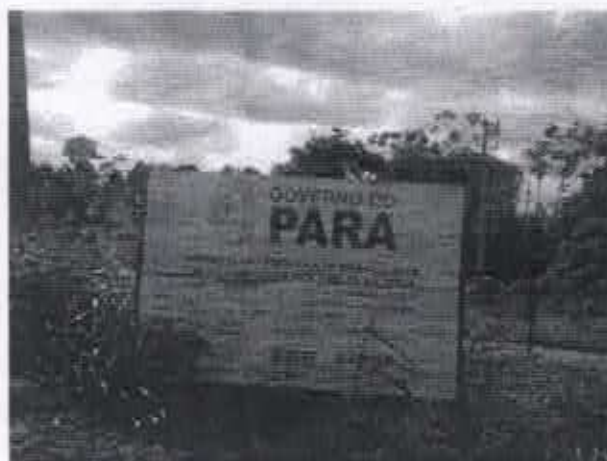
Foto 1.0 - Placa de Obra posicionada na Rua Anchieta

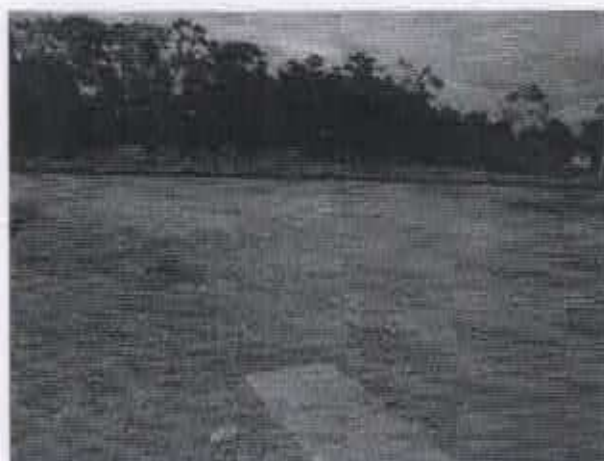
Foto 2.0 - Início da Avenida Anchieta limitada pela Rodovia Transamazônica.

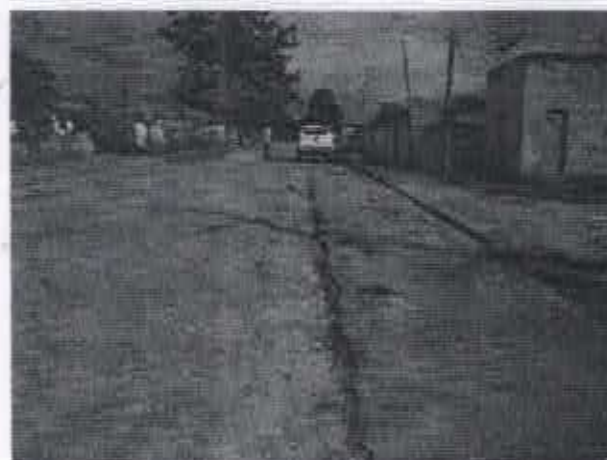
Foto 3.0 - Avenida Anchieta apresentando rasgos que não foram corrigidos

Os pavimentos terão que ser entregues em sua totalidade, sem a presença de buracos, rasgos ou pontos com perda de material, conforme descrito no projeto nas folhas 09 e 10 deste convênio.

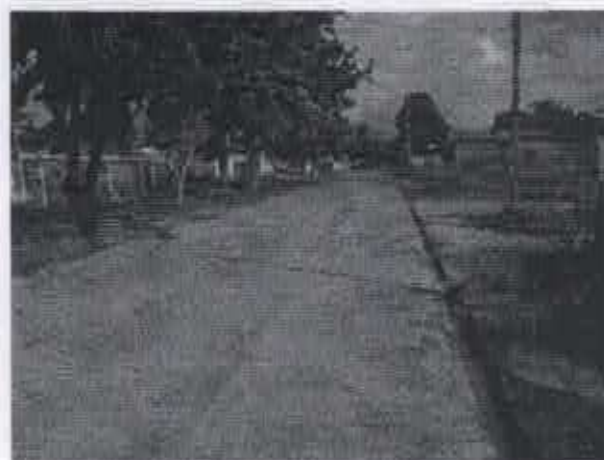
Foto 4.0 - Avenida Anchieta apresentando rasgos que não foram corrigidos

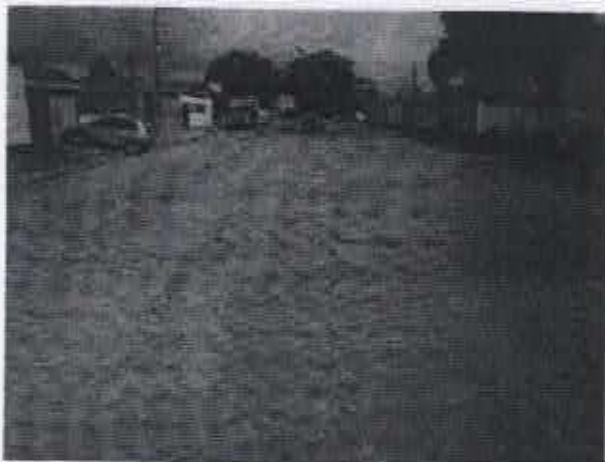
Foto 5.0 – Avenida Anchieta trechos com o pavimento em boas condições

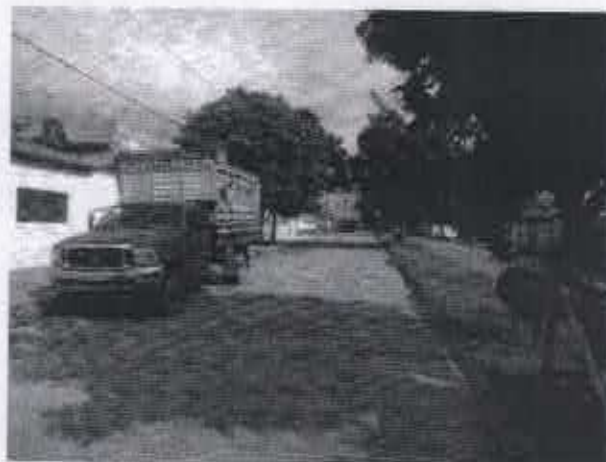
Foto 6.0 – Avenida Anchieta trechos com o pavimento em boas condições

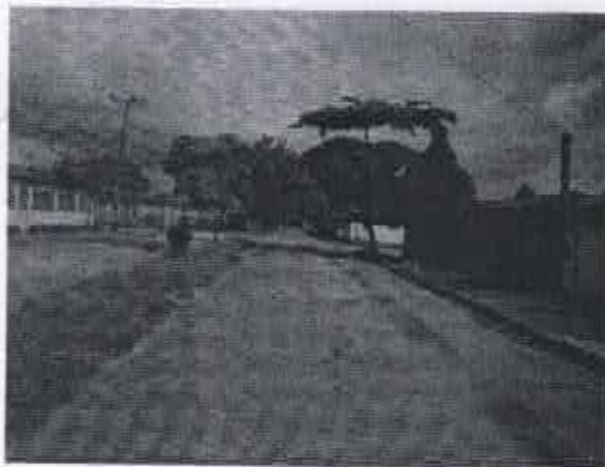
Foto 7.0 – Avenida Anchieta apresentando rasgos que não foram corrigidos

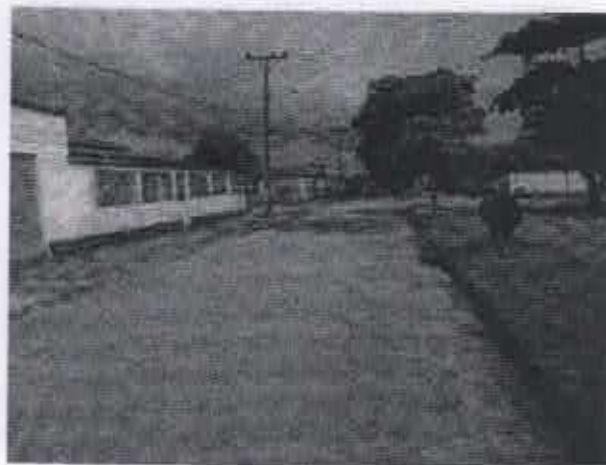
Foto 8.0 – Avenida Anchieta trechos com o pavimento em boas condições

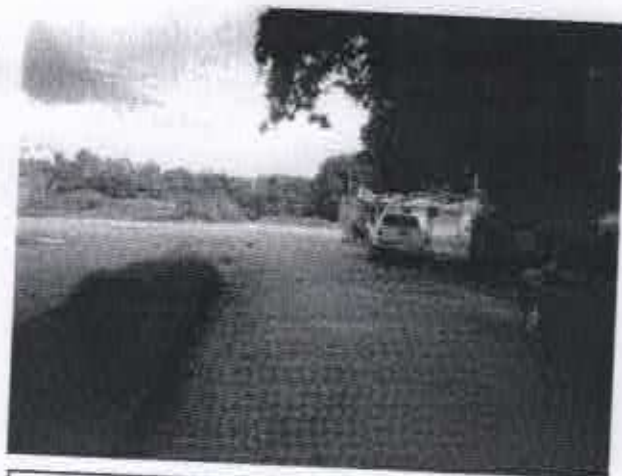
Foto 13.0 – Avenida Anchieta – final do trecho, cruzamento com a rua do comercio.

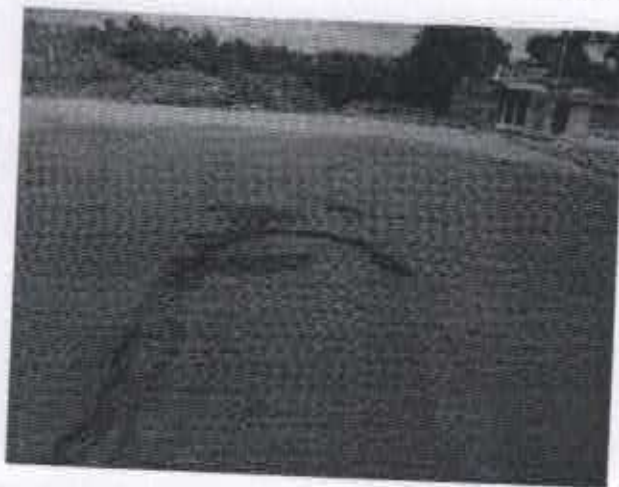
Foto 14.0 – Avenida Anchieta – final do trecho, cruzamento com a rua do comercio, apresentando buracos.

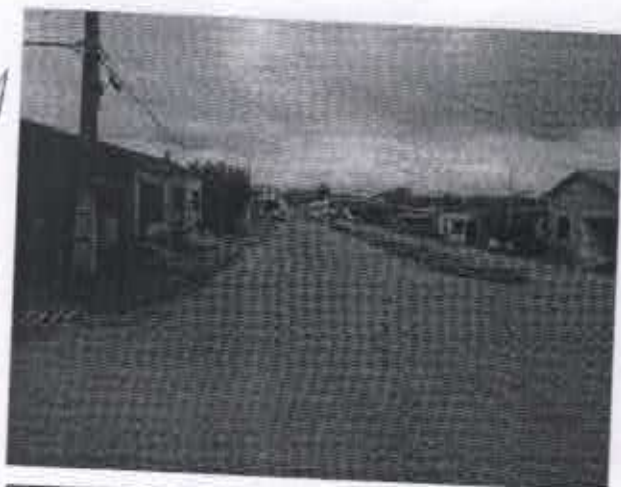
Foto 15.0 – Início do trecho conveniado da Rua do Comercio.

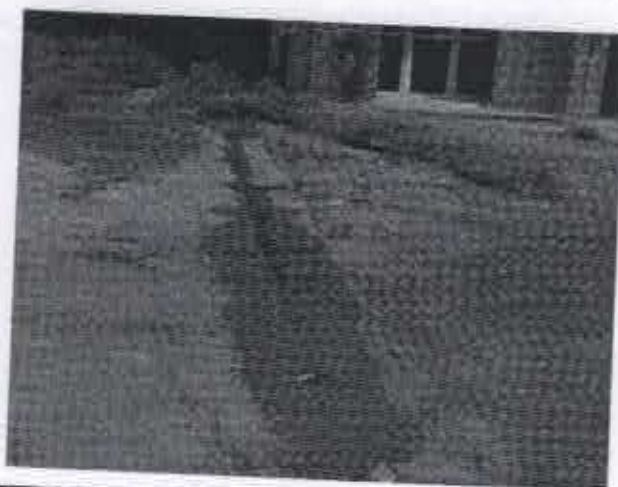
Foto 16.0 – Início do trecho conveniado da Rua do Comercio com sarjeta em concreto.

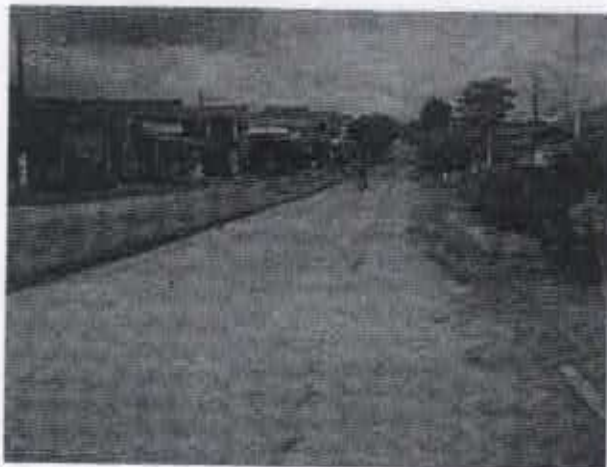
Foto 16.0 Rua do Comercio apresentando rasgo no pavimento ao longo de uma das suas faixas do trecho conveniado.

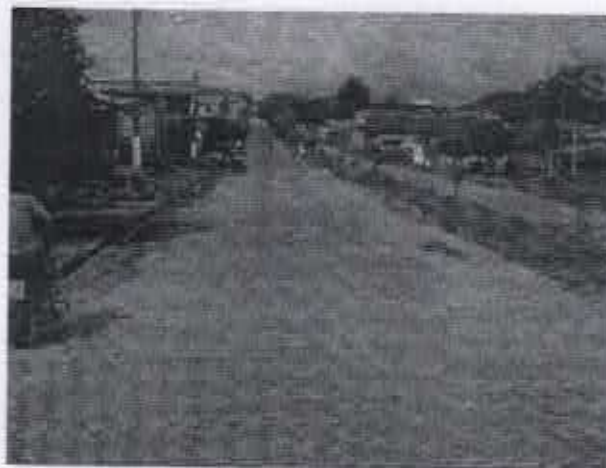
Foto 17.0 Rua do Comercio faixa com pavimento em boas condições.

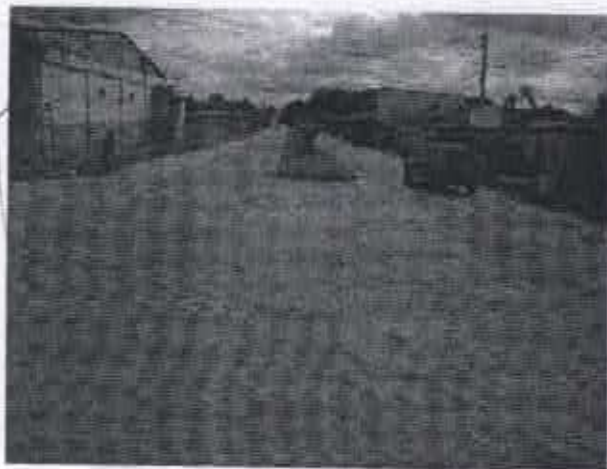
Foto 18.0 Rua do Comercio final do trecho conveniado.

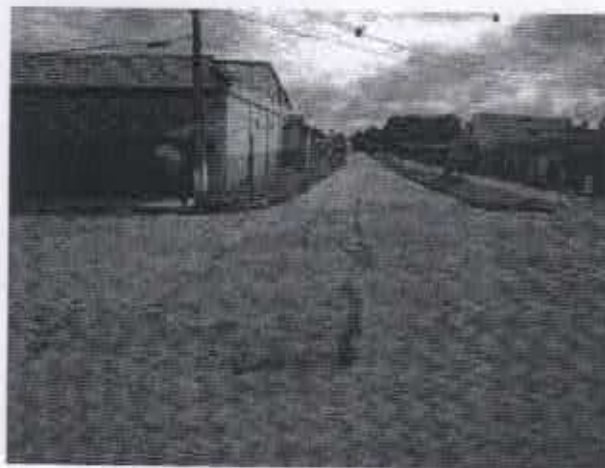
Foto 19.0 Rua do Comercio final do trecho conveniado apresentando rasgos no pavimento ao longo de uma das suas faixas do trecho conveniado.

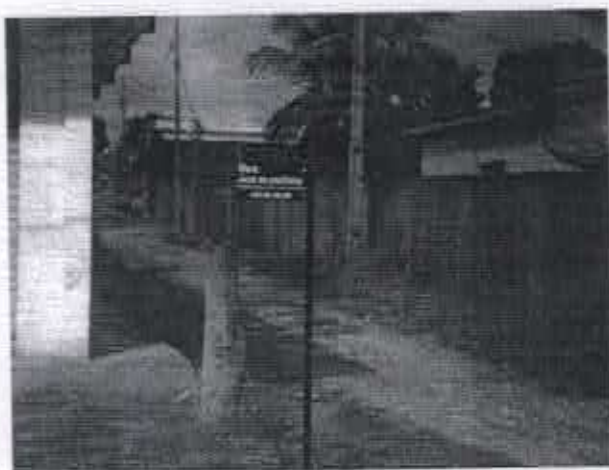
10ª Vistoria Parcial de 06/02/2018 – 92,86 % aferido para o subitem – Comentários: Foram visualizadas 11 placas de sinalização implantadas, sendo que duas delas com bandeira dupla, totalizando 13 placas de um total de 14 placas. Responsável pela vistoria: Engº Luiz Eduardo Tavares da Silva.

Foto 20.0 Modelo de placas de sinalização  
implantado.
