LAUDO DE VISTORIA PARA LOCAÇÃO DE IMÓVEL

Vistoria executada do imóvel situada à Rua Gorotire, Quadra 16, Lote 12, nº 322, Setor Centro, Xinguara - PA, de propriedade da senhora **GRACILENE ROQUE MUNIZ DE SOUZA**, portador do RG sob nº 2315949 PC/PA, detentor do CPF sob o nº 245.633.312-87.

## **RELATÓRIO FOTOGRÁFICO DE IMÓVEL PARA LOCAÇÃO PELA SECRETARIA MUNICIPAL DE EDUCAÇÃO, PARA FUNCIONAMENTO DO CENTRO DE EDUCAÇÃO ESPECIAL DE XINGUARA - CAEEX.**

Endereço: Rua Gorotire, nº 322, Quadra 16, Lote 12,  
Centro, Xinguara – PA.

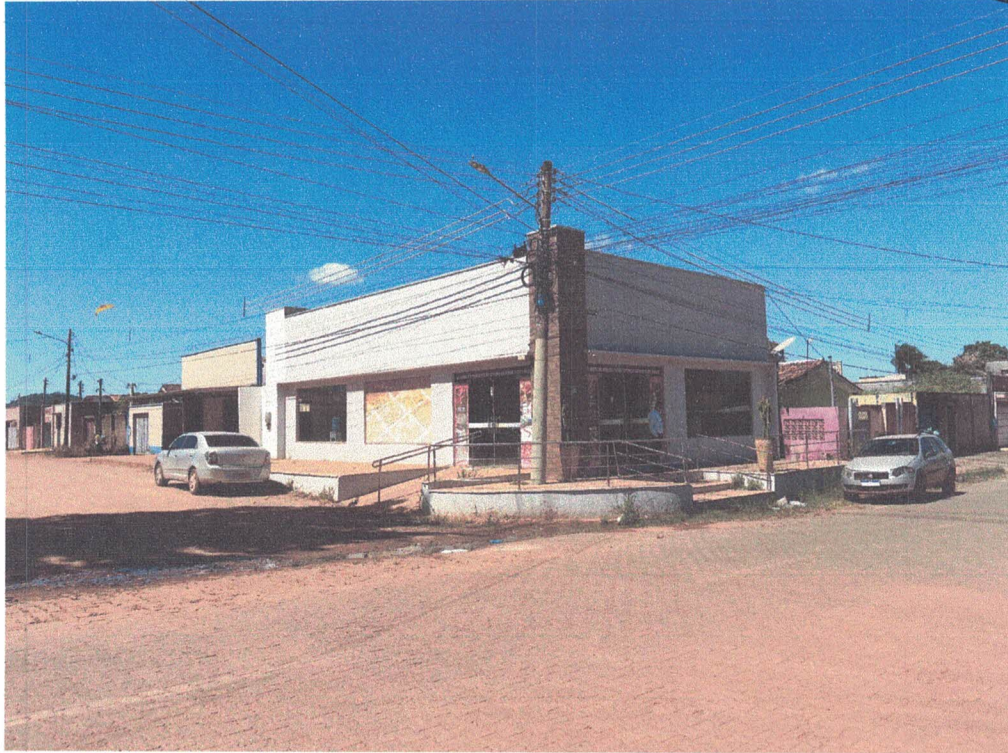
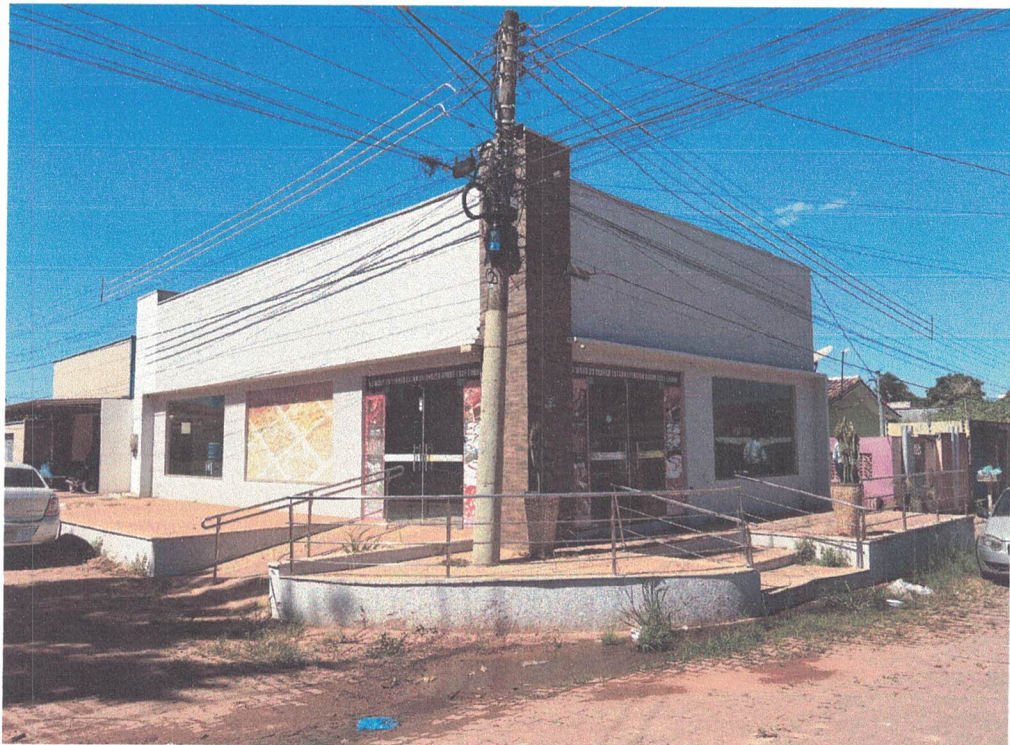
Imagem 01: Fachada principal da edificação.

Imagem 02: Fachada principal da edificação.

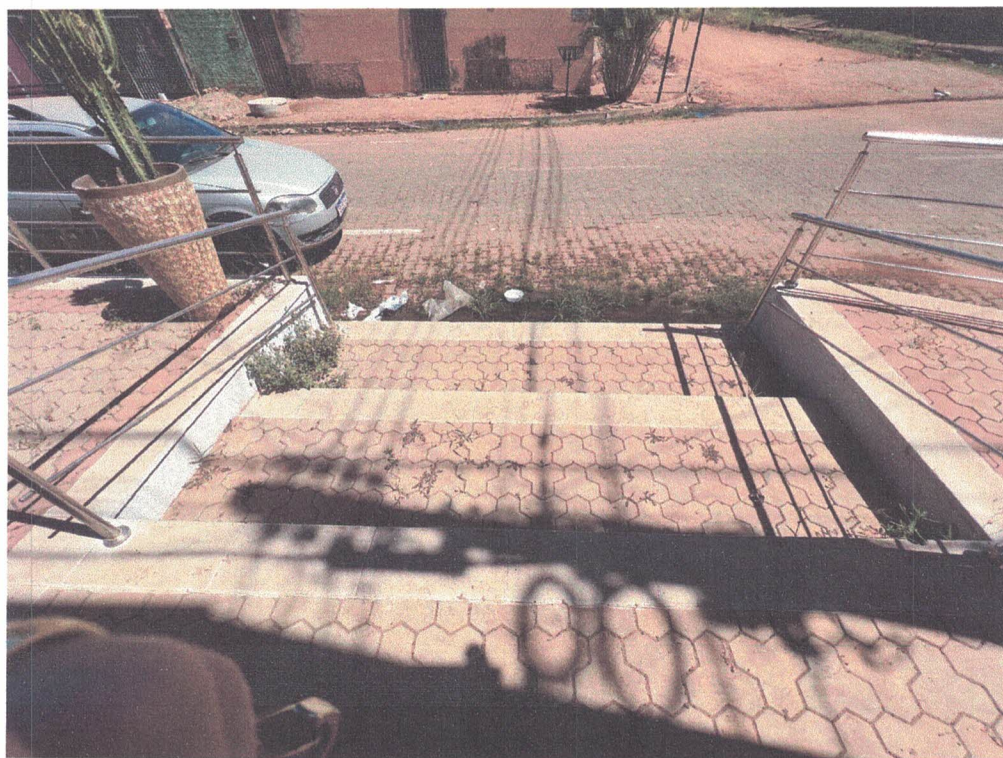
Imagem 03: Escada na calçada para acesso à edificação, pela Rua Gorotire.

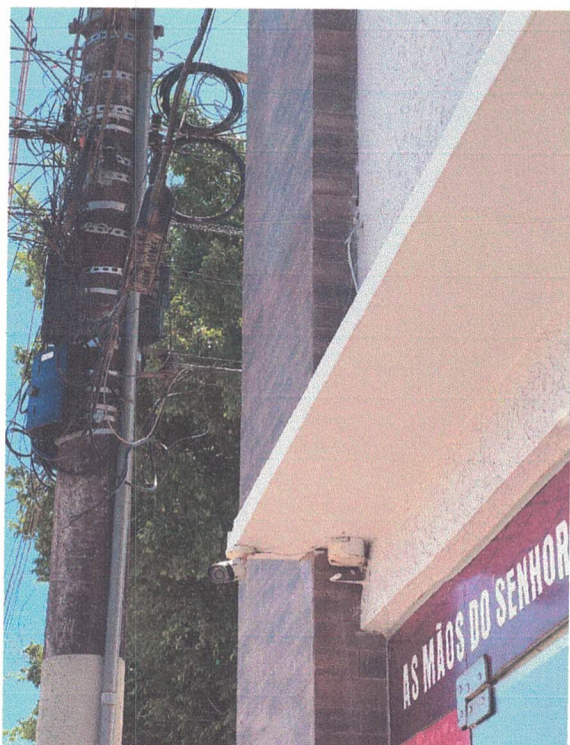
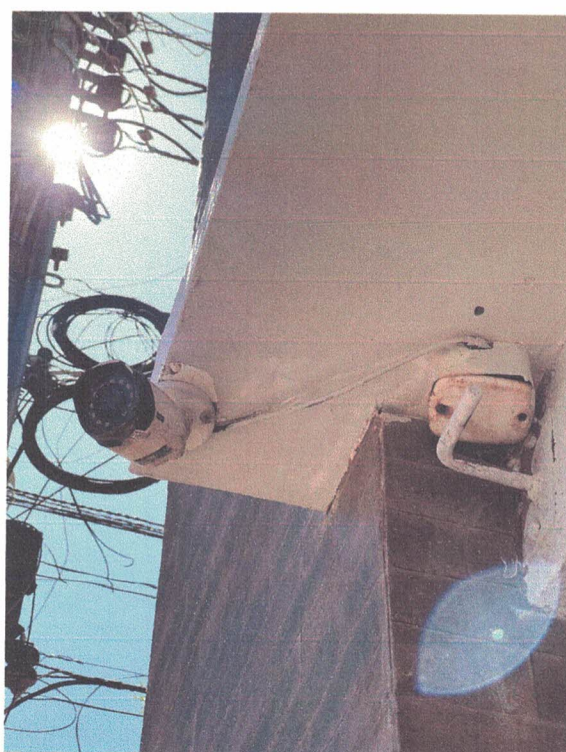
Imagens 04 e 05: Câmera de segurança instaladas na fachada da Rua Gorotire.

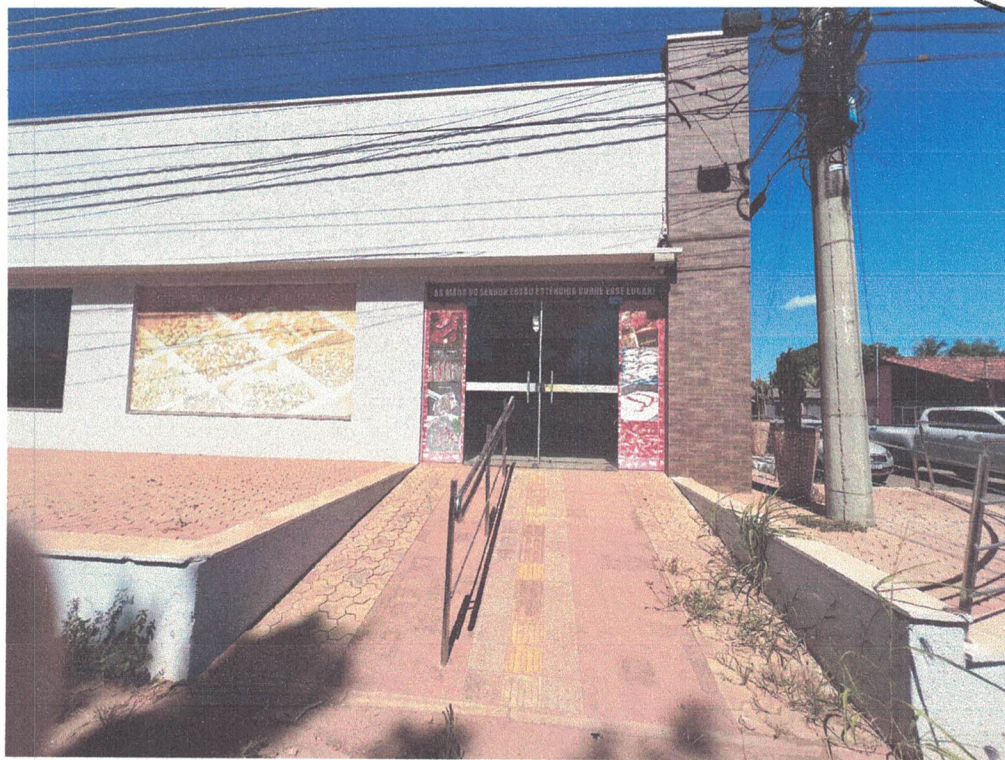
Imagem 06: Rampa na calçada para acesso à edificação pela Rua Cruz e Souza.

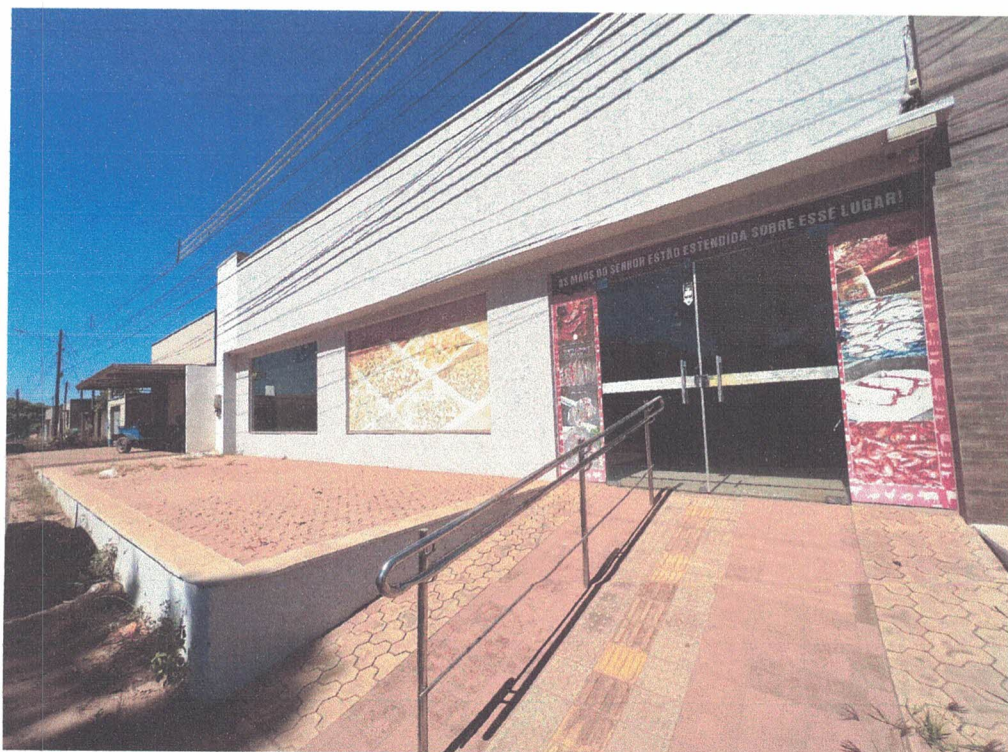
Imagem 07: Fachada e rampa na calçada para acesso à edificação pela Rua Cruz e Souza.

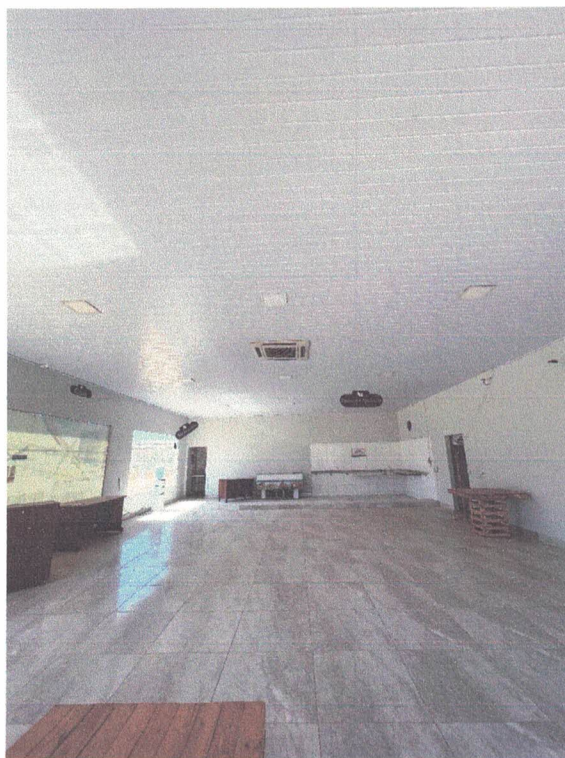
Imagem 08: visão geral do salão principal da edificação.

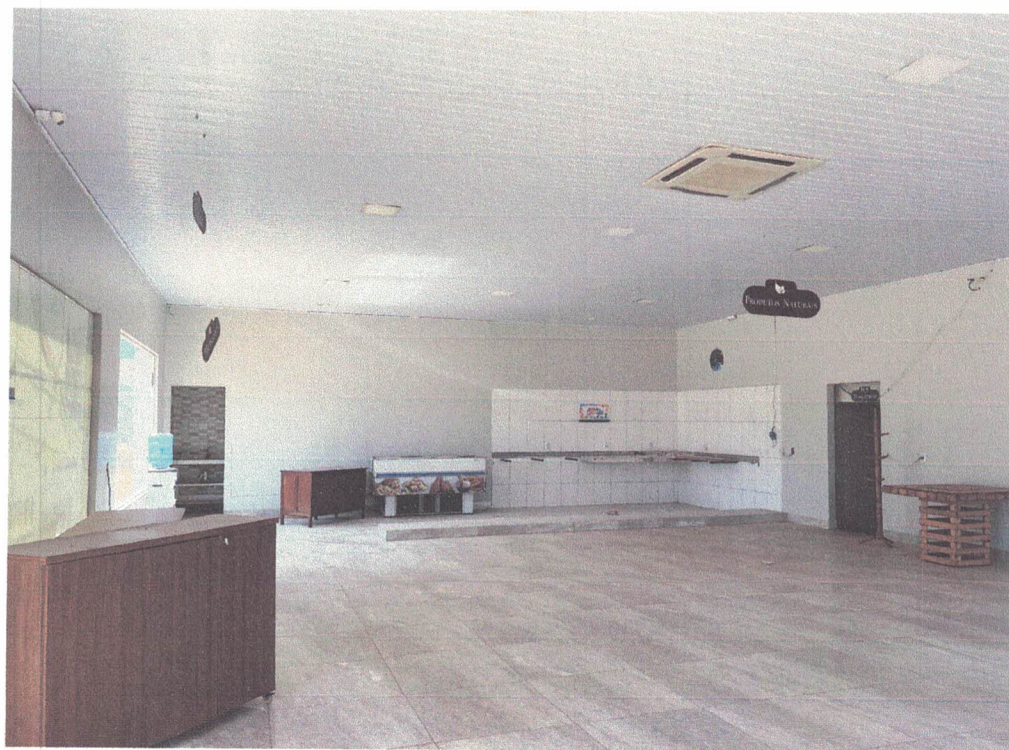
Imagem 09: Salão principal no interior da edificação.

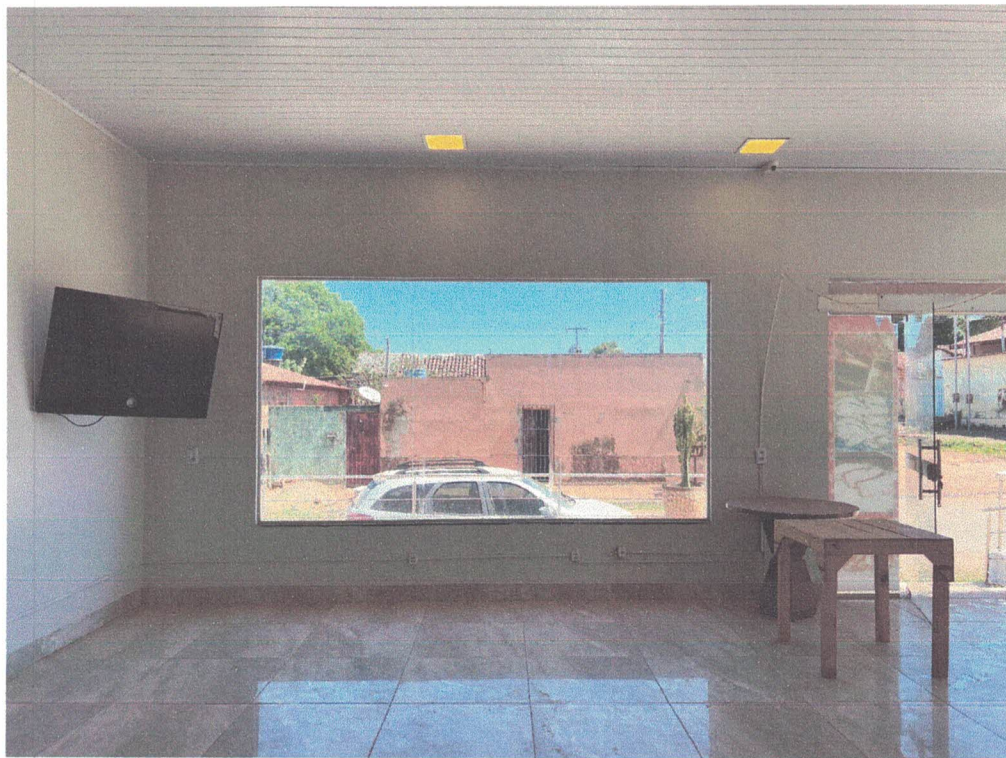
Imagem 10: vidro fixo ao lado da porta de acesso pela Rua Gorotire.

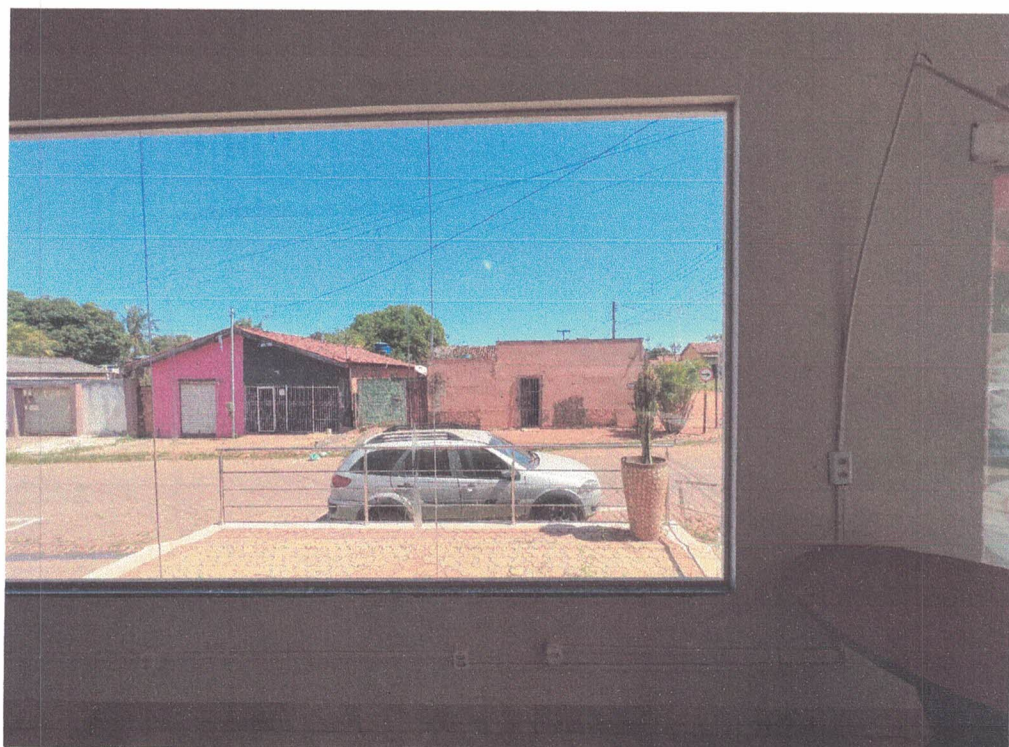
Imagem 11: Tomadas e canaletas que abrigam a fiação, próximos ao vidro fixo.

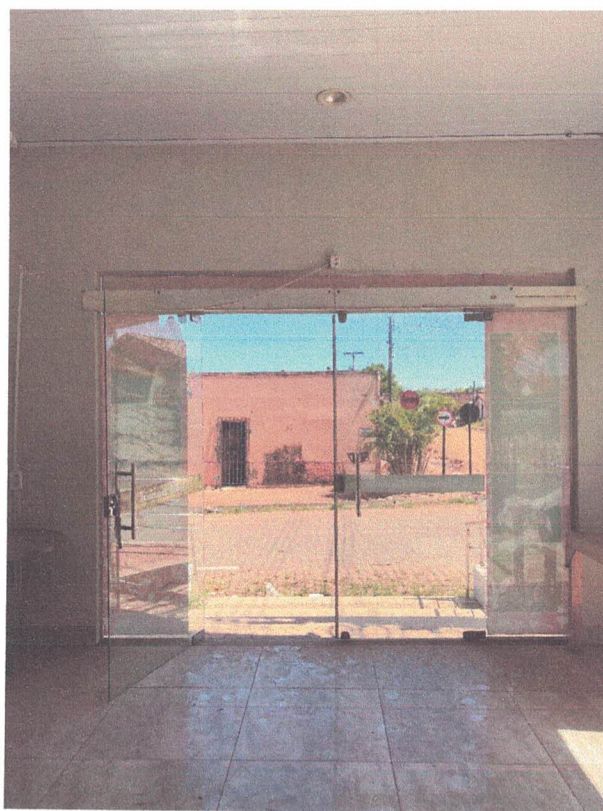
Imagem 12: porta de acesso à edificação pela Rua Gorotire.

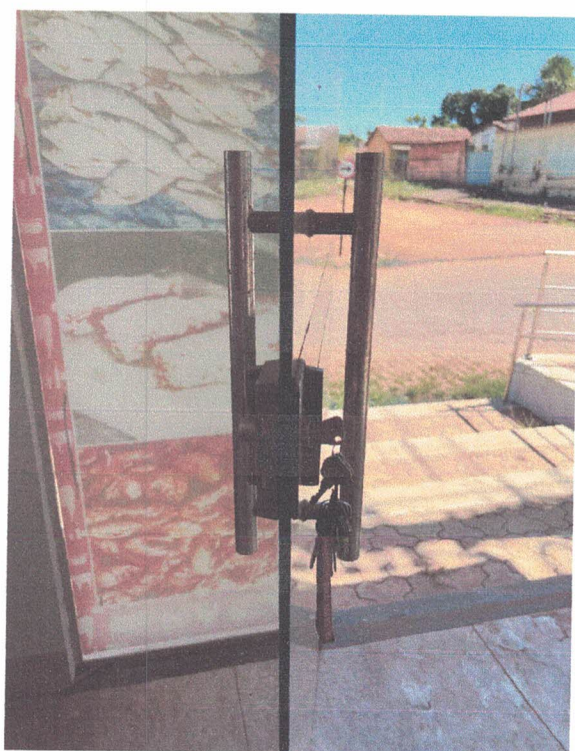
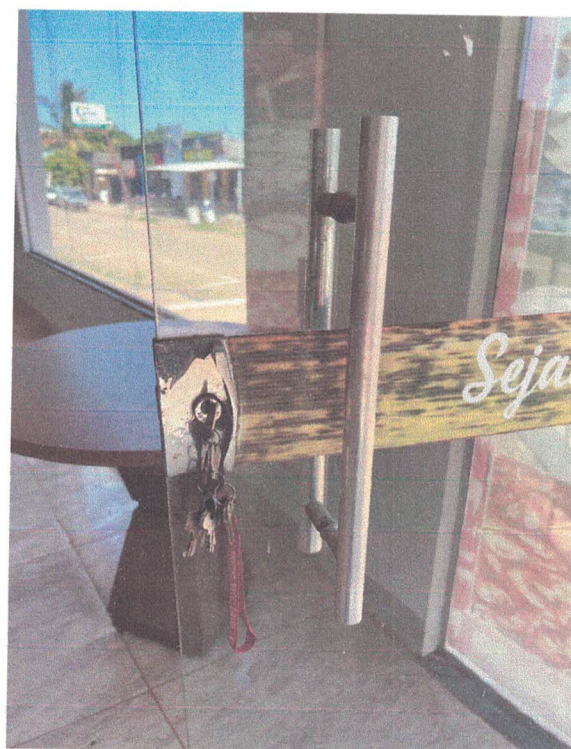
Imagens 13 e 14: fechadura e puxador da porta de acesso à edificação pela Rua Gorotire.

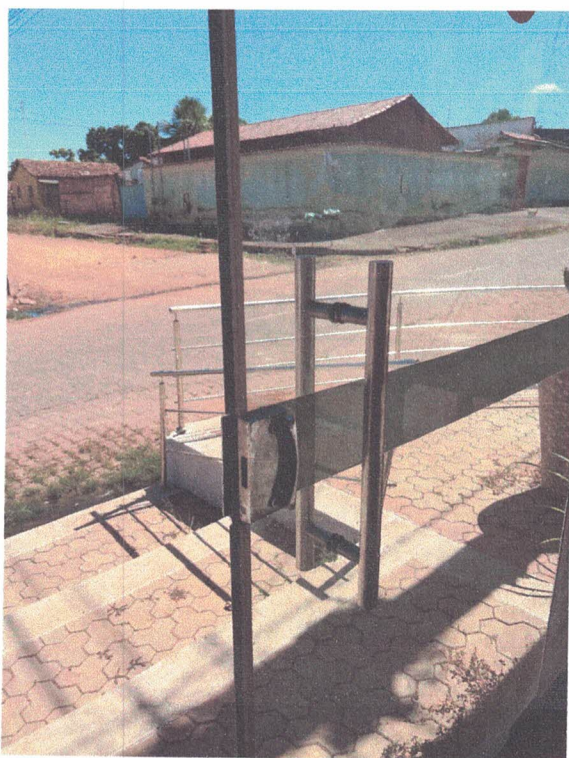
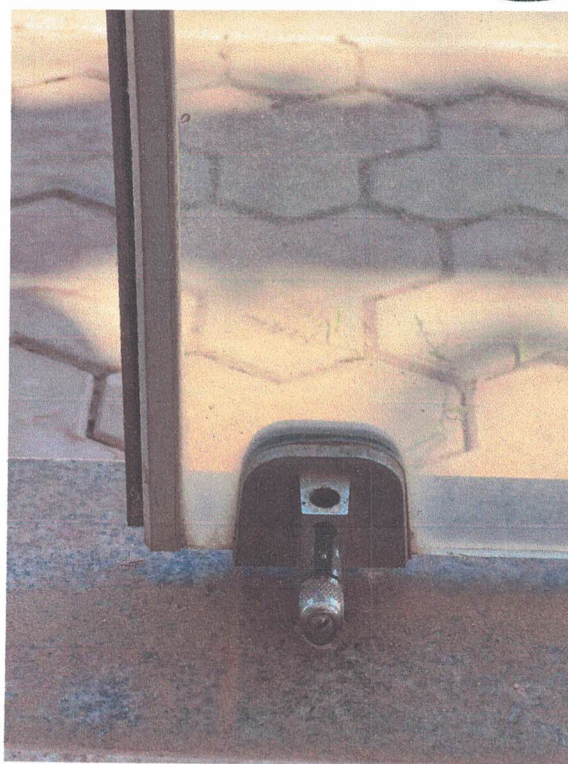
Imagens 15 e 16: fechadura, puxador e tranca de pressão (no piso) da porta de acesso à edificação pela Rua Gorotire.

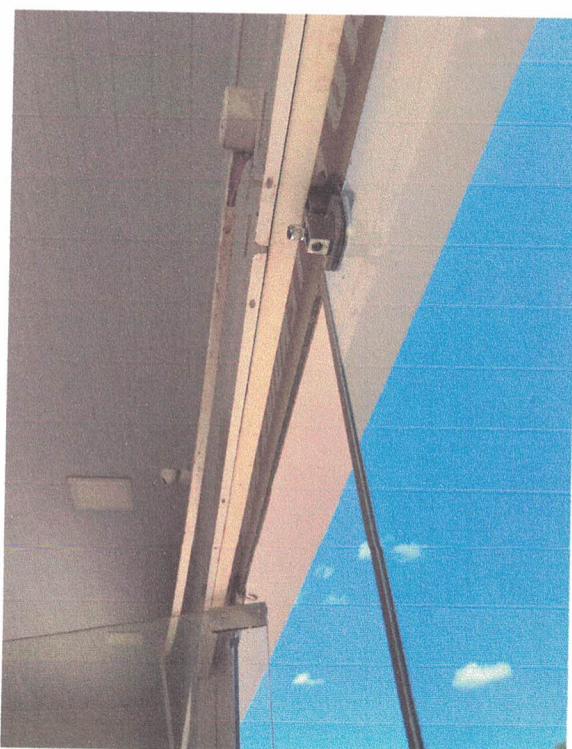
Imagem 17: tranca de pressão superior da porta de acesso à edificação pela Rua Gorotire.

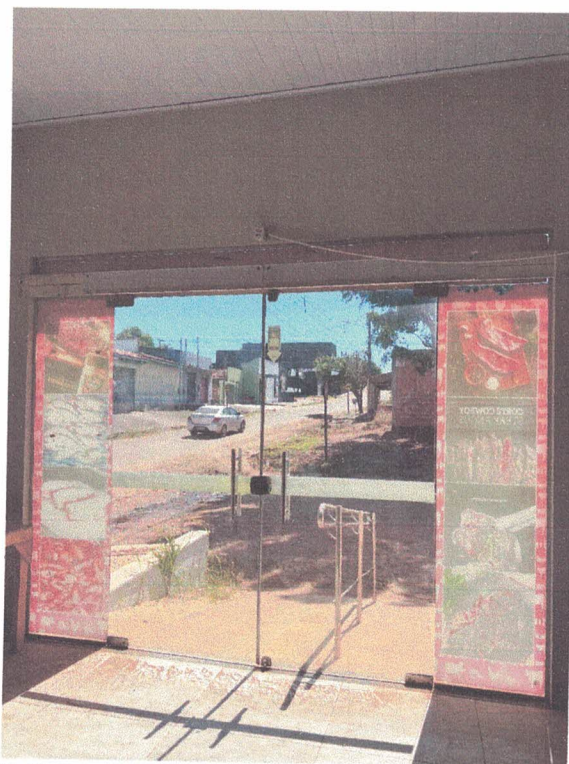
Imagem 18: Porta de acesso à edificação pela Rua Cruz e Souza.

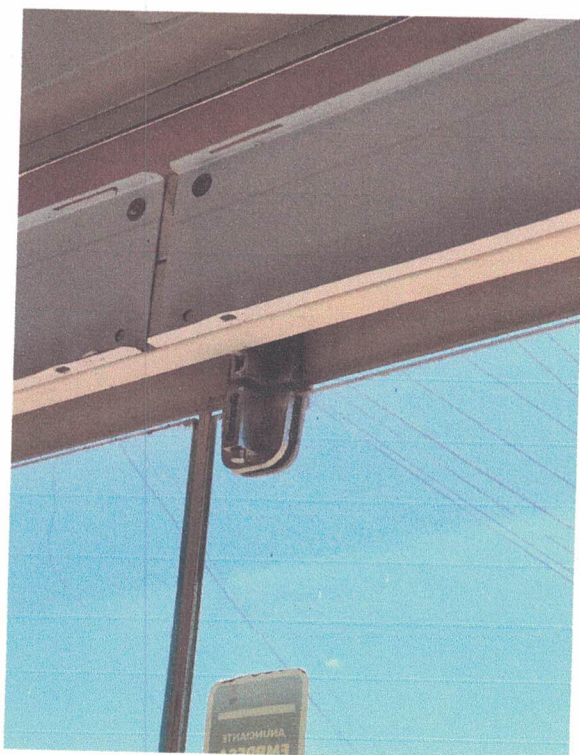
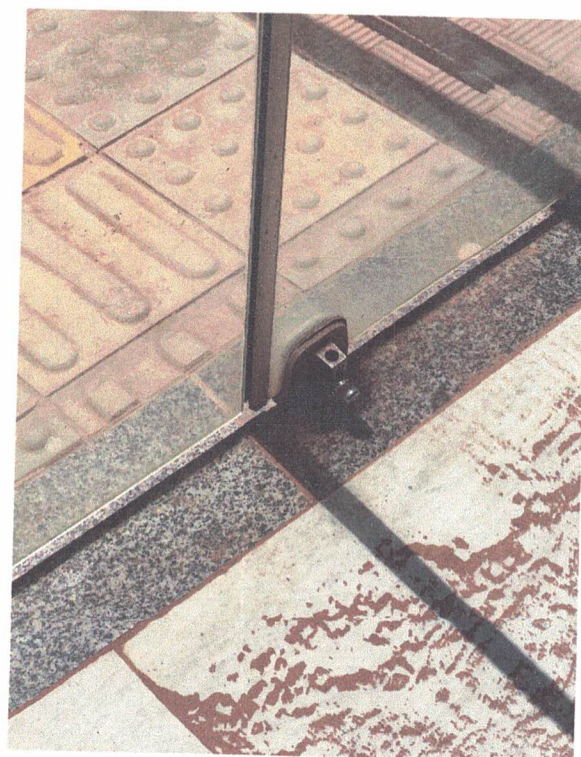
Imagens 19 e 20: Trancas de pressão (de piso e superior) da porta de acesso à edificação pela Rua Cruz e Souza.

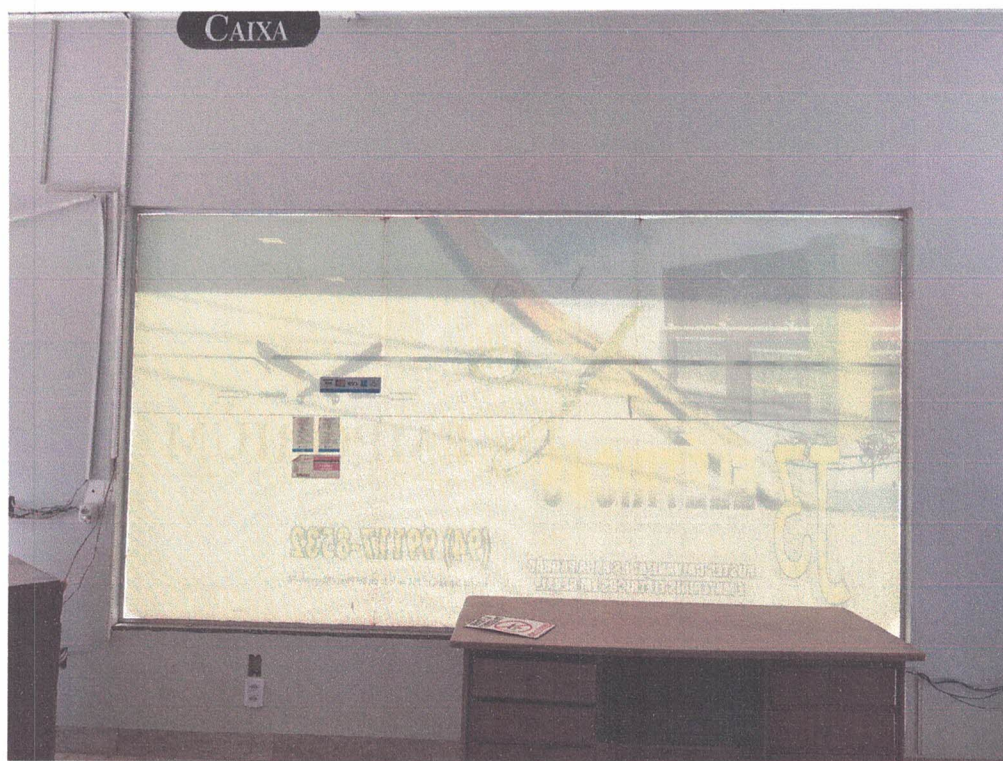
Imagem 21: Vidro fixo ao lado da porta de acesso à edificação pela Rua Cruz e Souza.

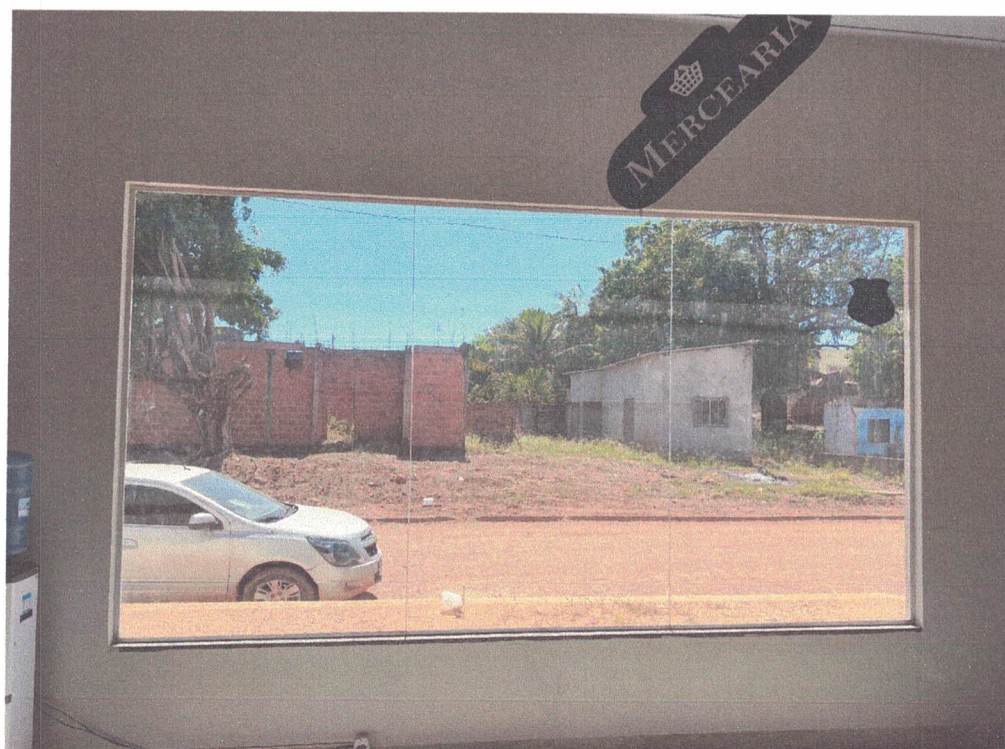
Imagem 22: Segundo vidro fixo do lado pela Rua Cruz e Souza.

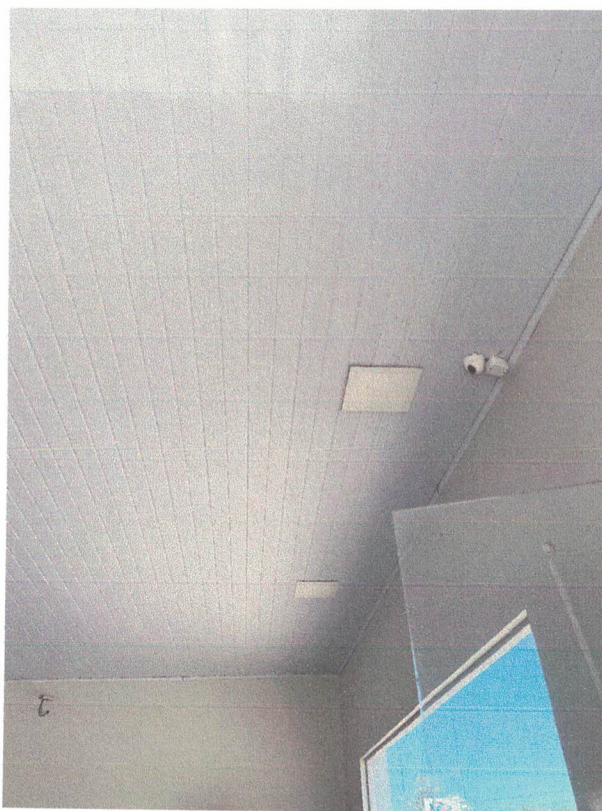
Imagem 23: câmera de Segurança no teto e forro em PVC.

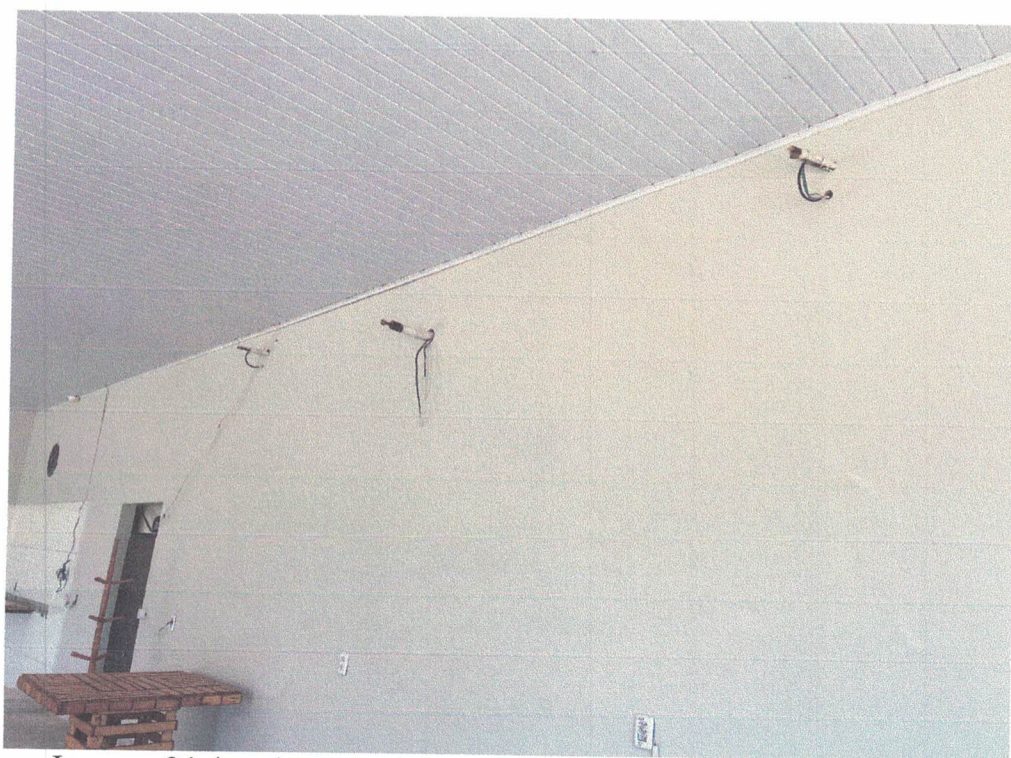
Imagem 24: instalações prévias (provavelmente para ar-condicionado).

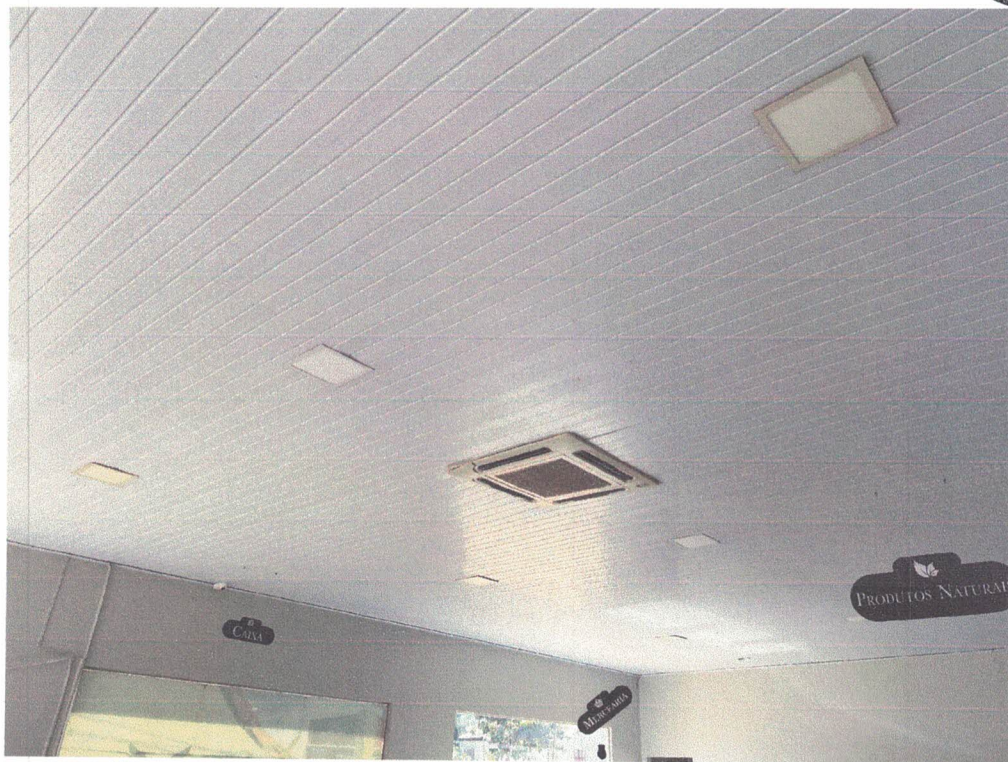
| <b>OBSERVAÇÃO:</b> Foram observadas que as lâmpadas dos banheiros não estavam funcionando. Existem algumas fiações expostas e tomadas instaladas inadequadamente. Há, no salão principal, tomadas no piso do e um split de teto (que não funciona por falta de instalação do restante do equipamento). | |

Imagem 25: Split de teto no forro e luminárias tipo plafon led.

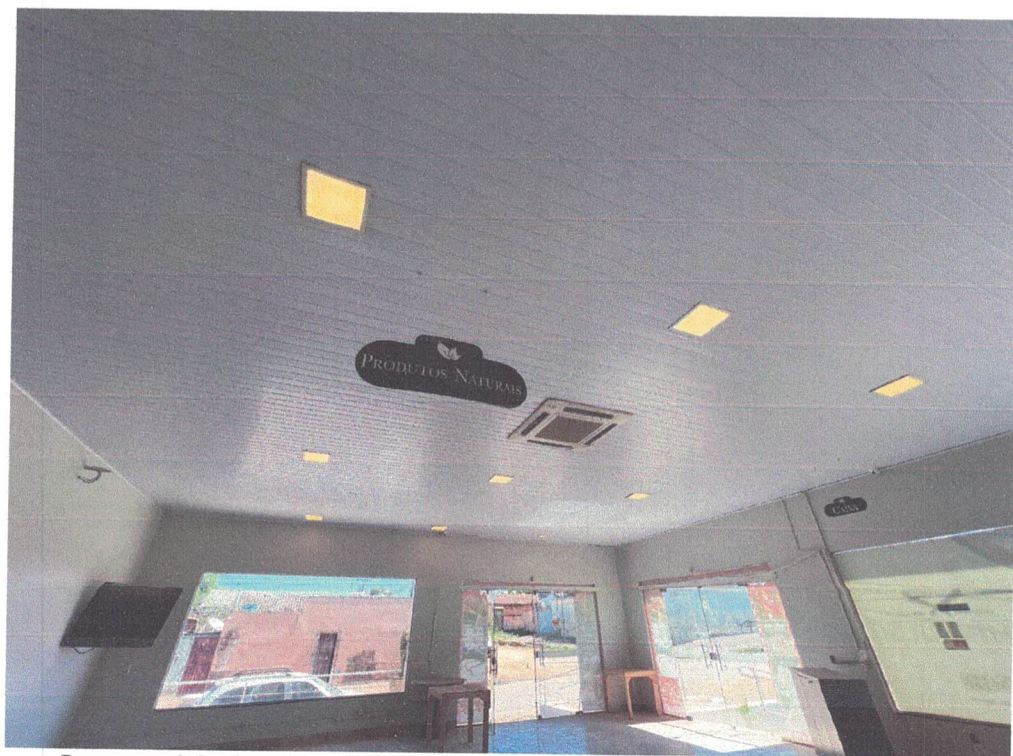
Imagem 26: Iluminação funcionando no salão principal da edificação.

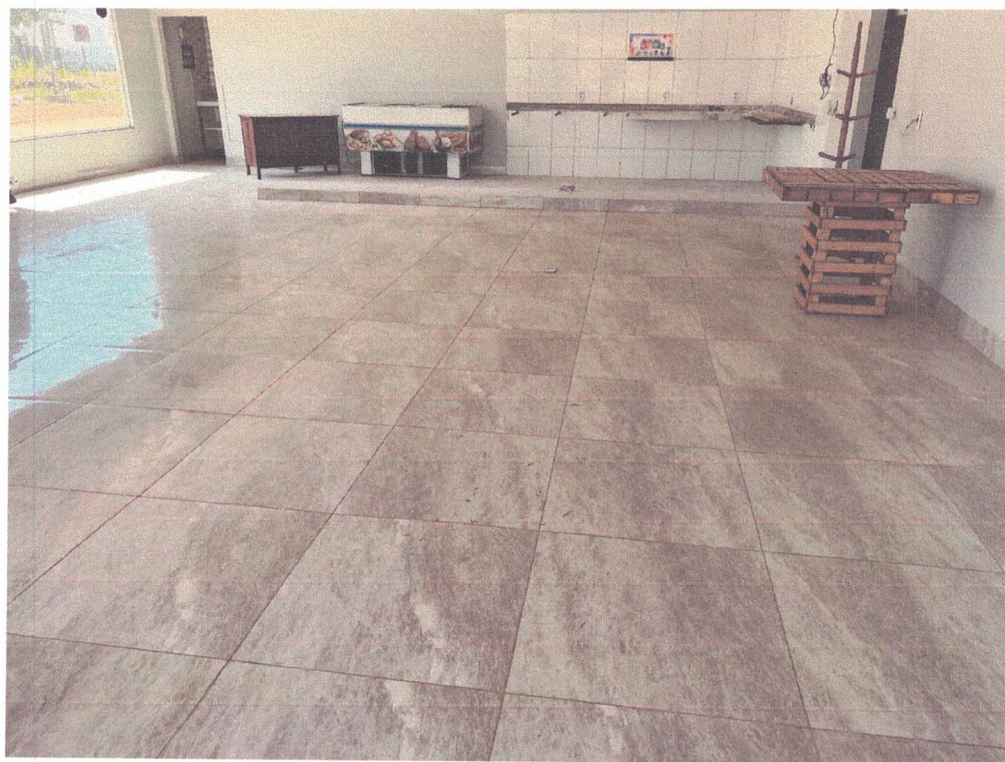
Imagem 27: Piso do salão principal da edificação.

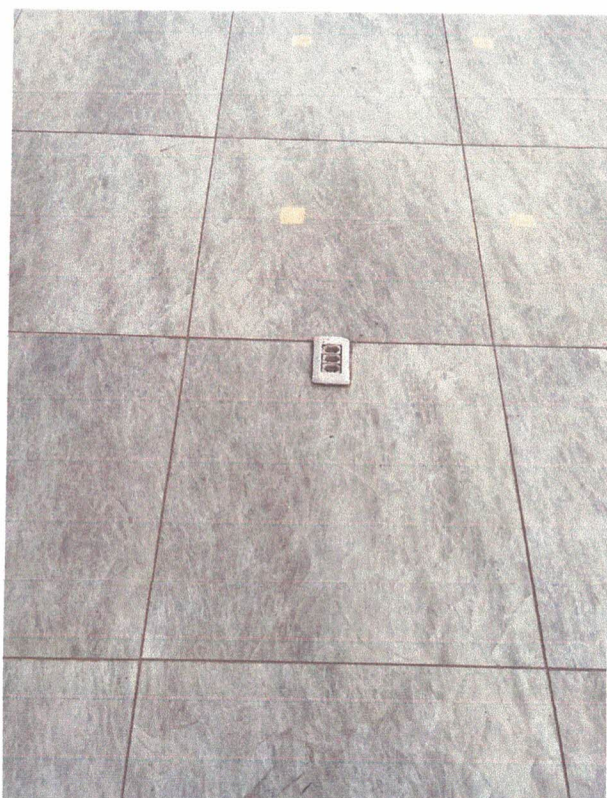
Imagem 28: Tomada no piso do salão principal da edificação.

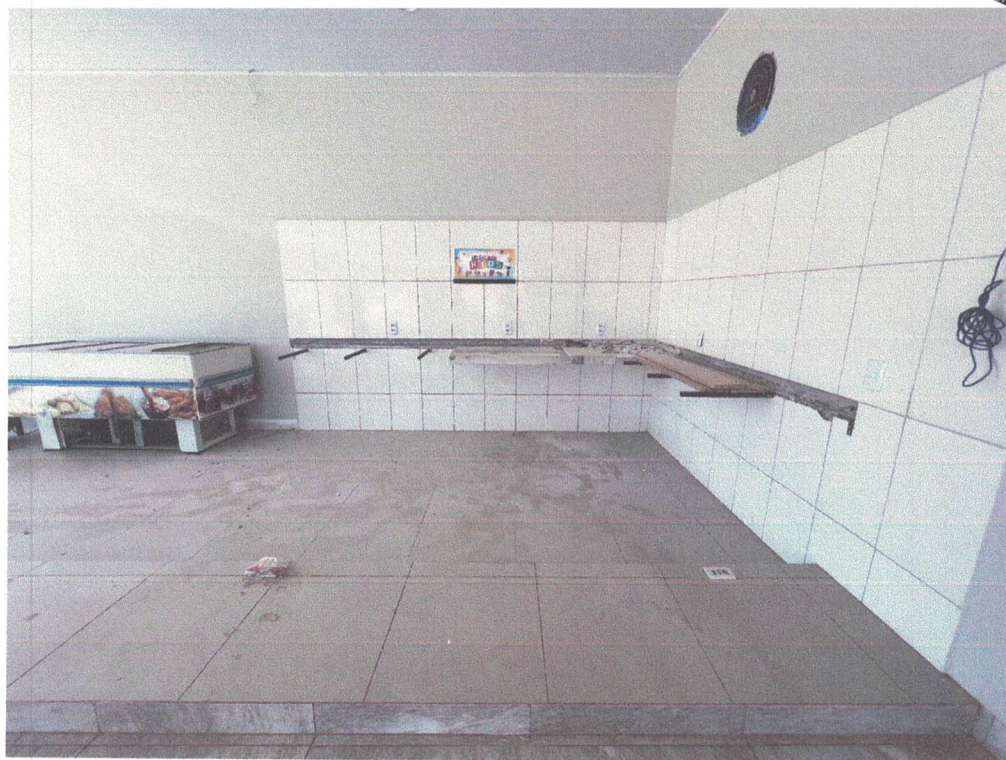
Imagem 29: Chumbadores e pedras de uma bancada; revestimento e exaustor na parede.

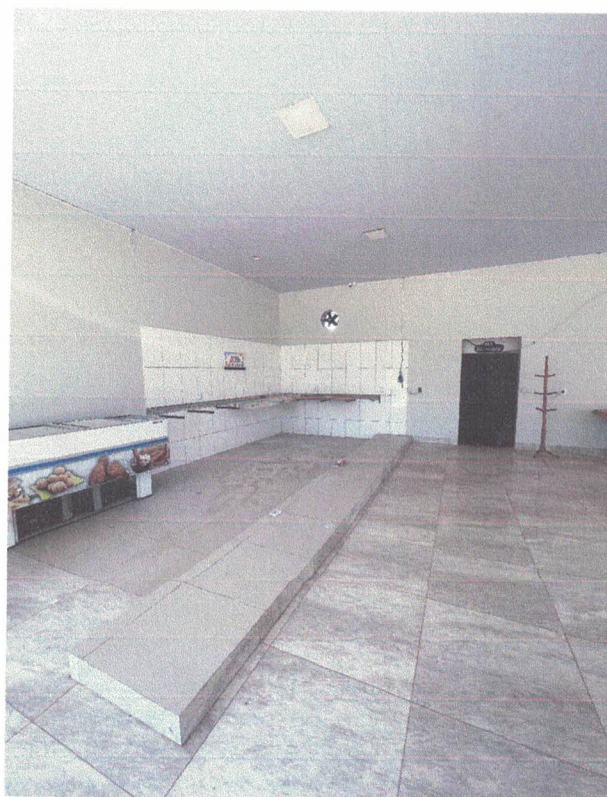
Imagem 30: “Degrau” no piso.

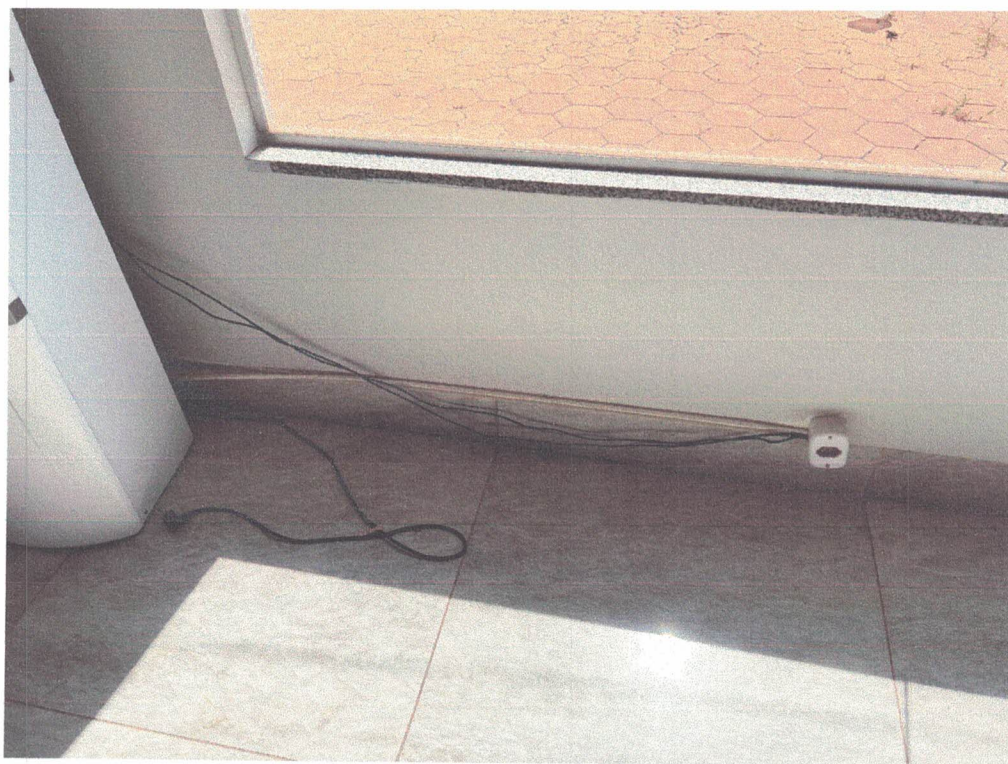
Imagem 31: Salão principal – fiação exposta.

| <b>RECOMENDAÇÕES:</b> <ul style="list-style-type: none"><li>- Revisar todo o telhado e fazer os reparos necessários;</li><li>- Revisar e adequar toda a parte elétrica (iluminação, tomadas, fios, quadro de distribuição) de toda a edificação;</li><li>- Revisar as instalações hidrossanitárias e fazer reparos e trocas que forem necessários;</li><li>- Providenciar a instalação de corrimão na rampa do corredor de acesso aos banheiros e barras de apoio (se necessárias) nos banheiros e lavabo;</li><li>- Providenciar instalação de extintores de incêndios.</li></ul> | |

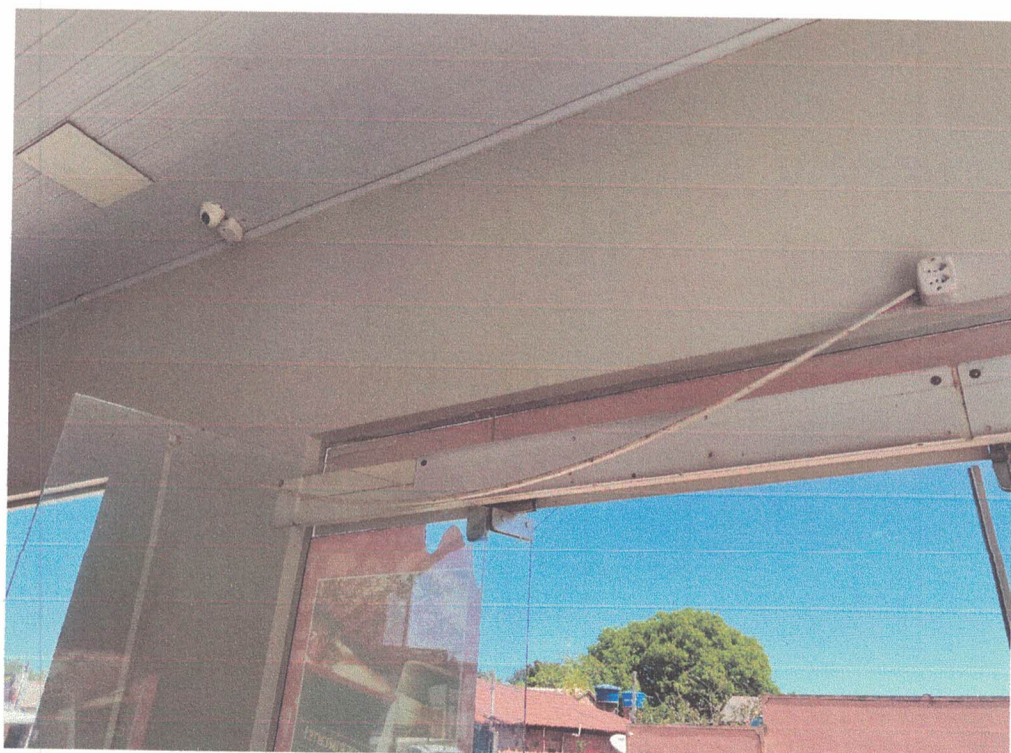
Imagem 32: Salão principal – canaletas que abrigam fiação mal instalada.

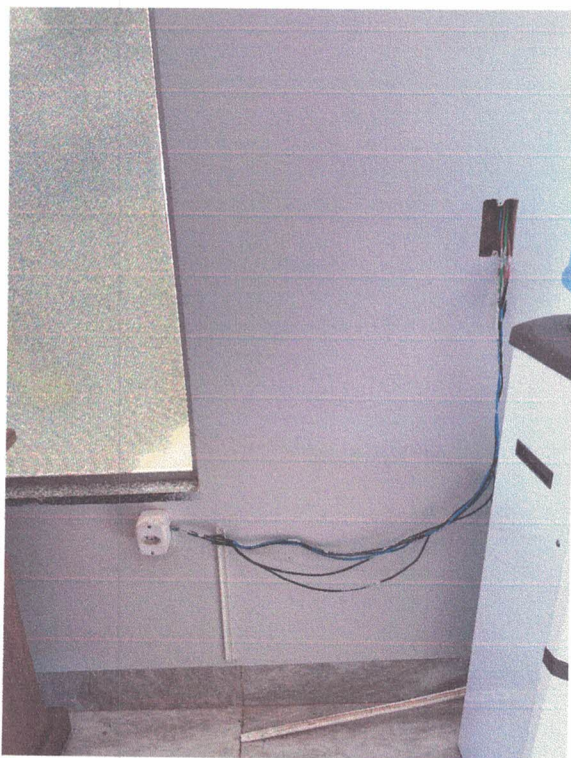
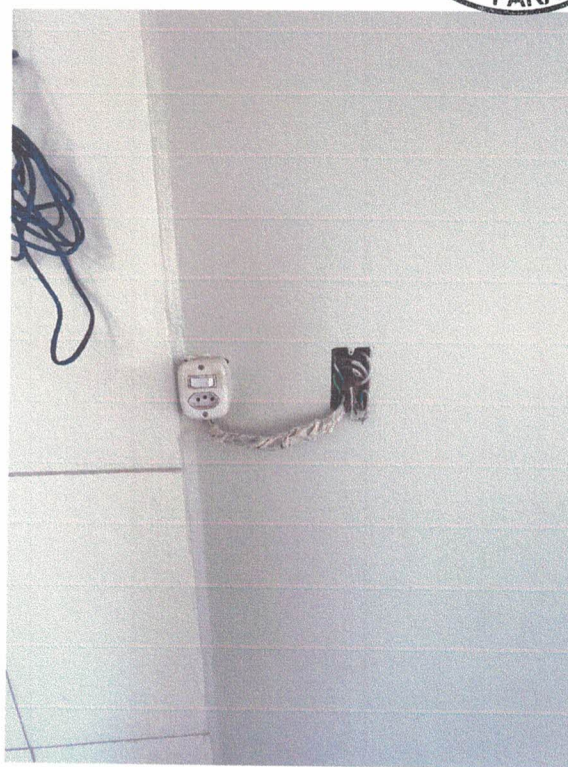
Imagens 33 e 34: Salão principal – tomadas instaladas inadequadamente (fiação exposta).

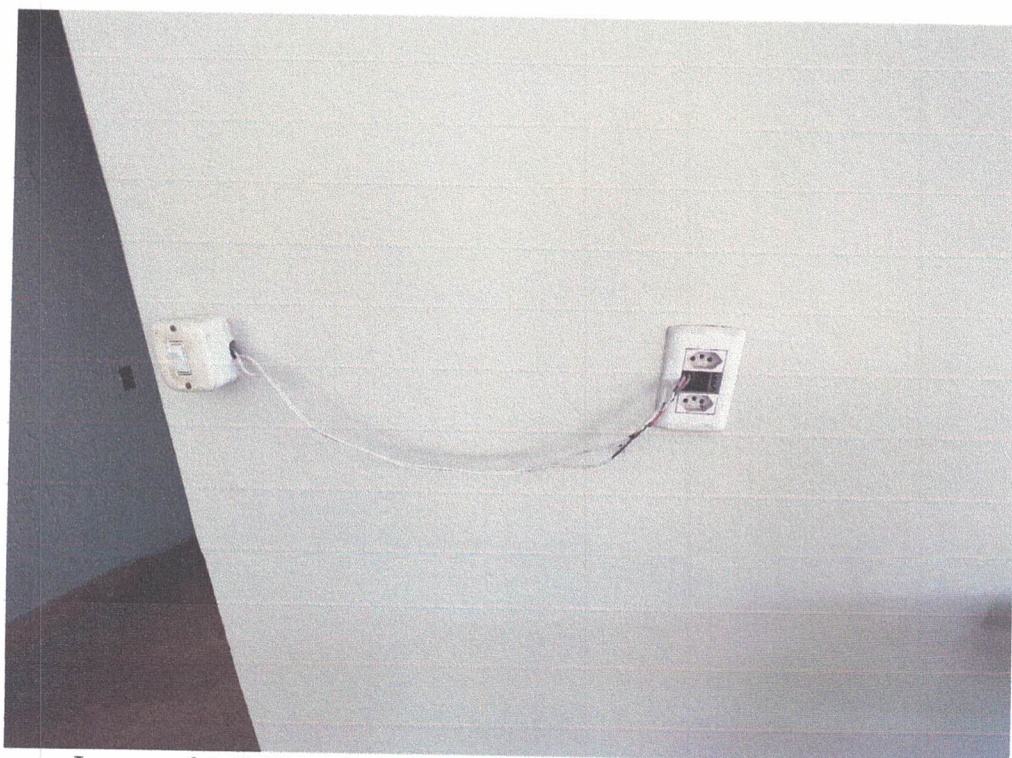
Imagem 35: Salão principal – tomadas instaladas inadequadamente.

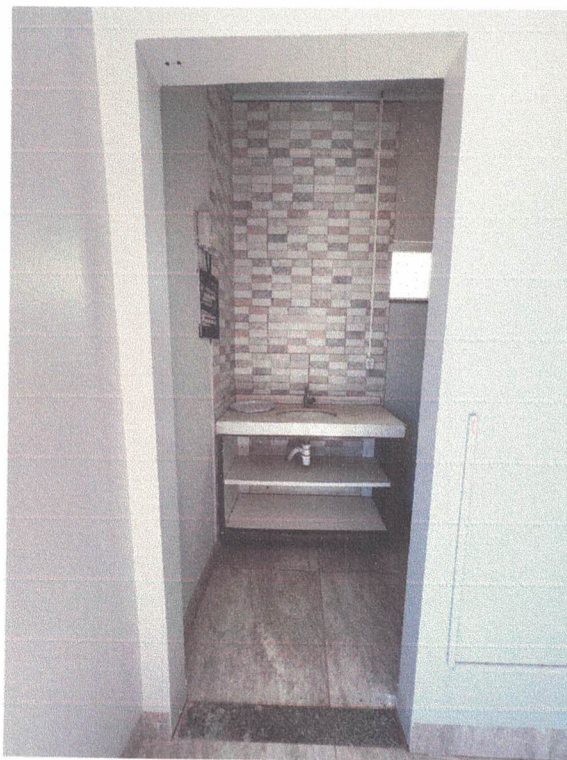
Imagem 36: Acesso ao lavabo da edificação.
