LAUDO DE VISTORIA PARA LOCAÇÃO DE IMÓVEL

Vistoria executada do imóvel situada à Rua Gorotire, Quadra 16, Lote 12, nº 322, Setor Centro, Xinguara - PA, de propriedade da senhora **GRACILENE ROQUE MUNIZ DE SOUZA**, portador do RG sob nº 2315949 PC/PA, detentor do CPF sob o nº 245.633.312-87.

## **RELATÓRIO FOTOGRÁFICO DE IMÓVEL PARA LOCAÇÃO PELA SECRETARIA MUNICIPAL DE EDUCAÇÃO, PARA FUNCIONAMENTO DO CENTRO DE EDUCAÇÃO ESPECIAL DE XINGUARA - CAEEX.**

Endereço: Rua Gorotire, nº 322, Quadra 16, Lote 12,  
Centro, Xinguara – PA.

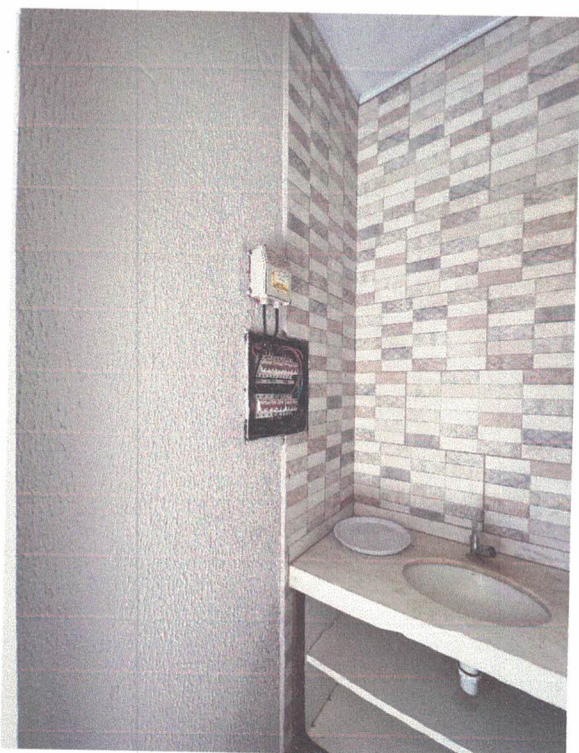
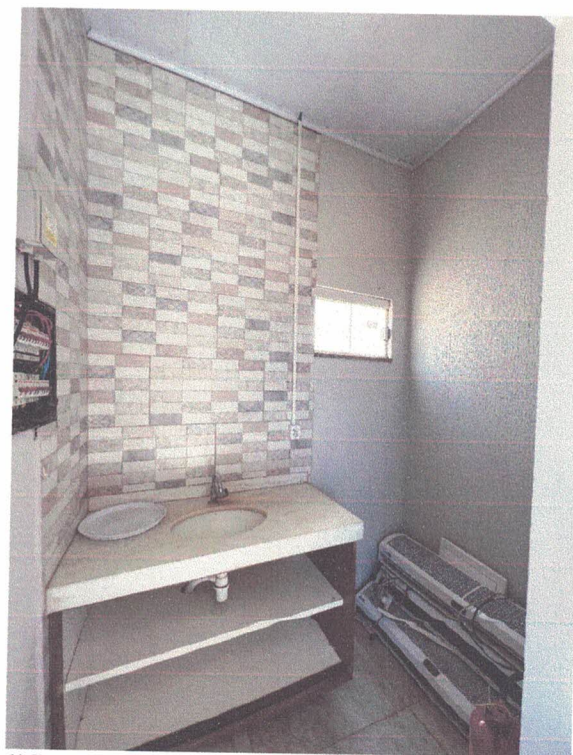
Imagens 37 e 38: Vistas internas do lavabo da edificação (quadro de energia sem tampa de proteção).

| <b>RECOMENDAÇÕES:</b> <ul style="list-style-type: none"><li>- Revisar todo o telhado e fazer os reparos necessários;</li><li>- Revisar e adequar toda a parte elétrica (iluminação, tomadas, fios, quadro de distribuição) de toda a edificação;</li><li>- Revisar as instalações hidrossanitárias e fazer reparos e trocas que forem necessários;</li><li>- Providenciar a instalação de corrimão na rampa do corredor de acesso aos banheiros e barras de apoio (se necessárias) nos banheiros e lavabo;</li><li>- Providenciar instalação de extintores de incêndios.</li></ul> | |

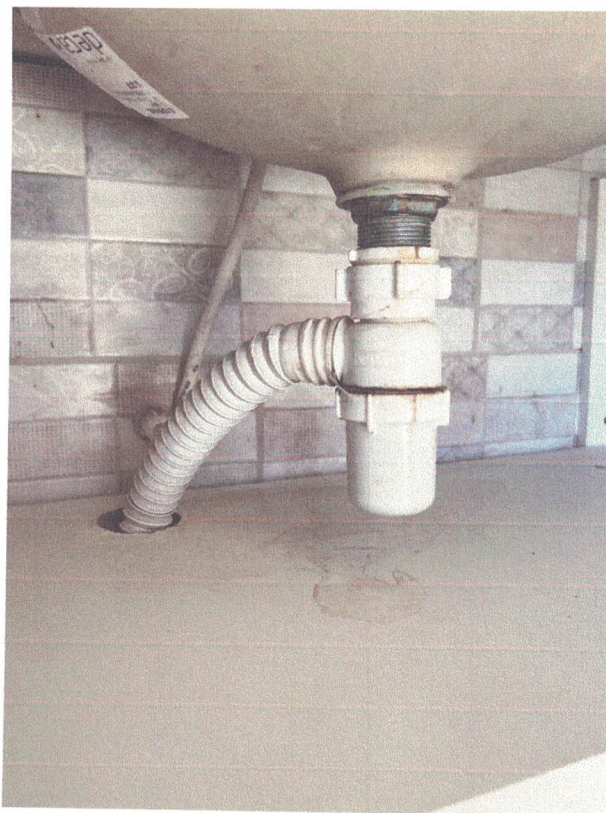
| <b>OBSERVAÇÃO:</b> Existe instalação para chuveiro em um dos banheiros, porém não existe o chuveiro instalado. Existem pequenos indícios (manchas de água) de vazamentos no sifão do lavatório do lavabo e nos vasos dos banheiros. | |

Imagem 39: Sifão do lavatório (sinais de vazamento).

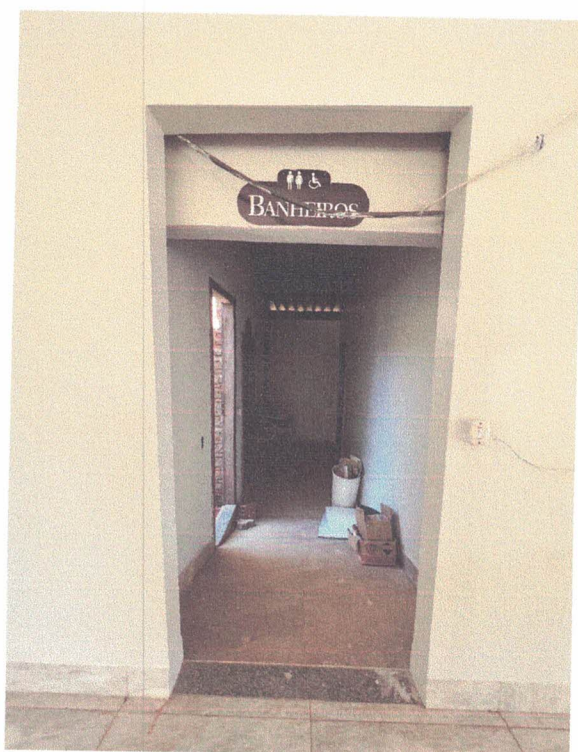
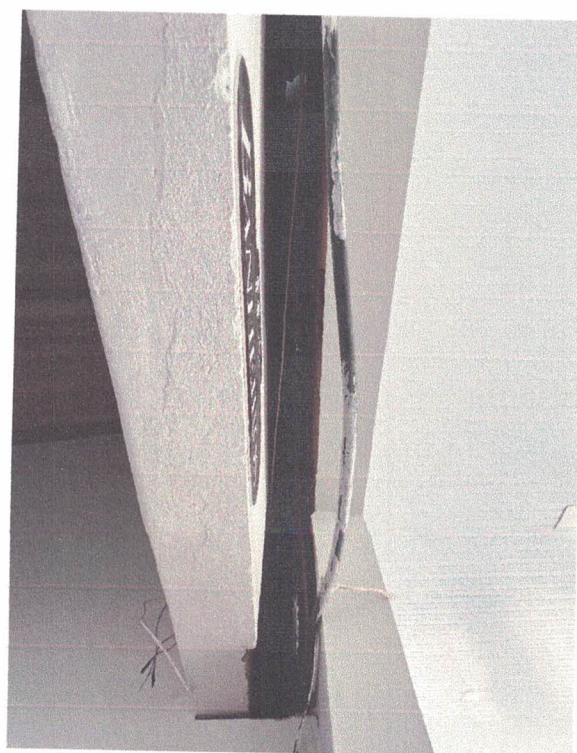
Imagens 40 e 41: Vão de acesso aos banheiros; viga do vão.

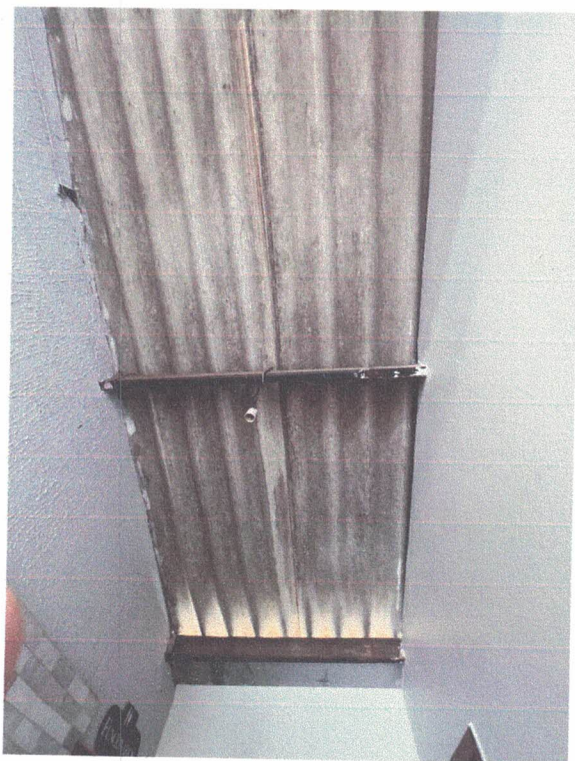
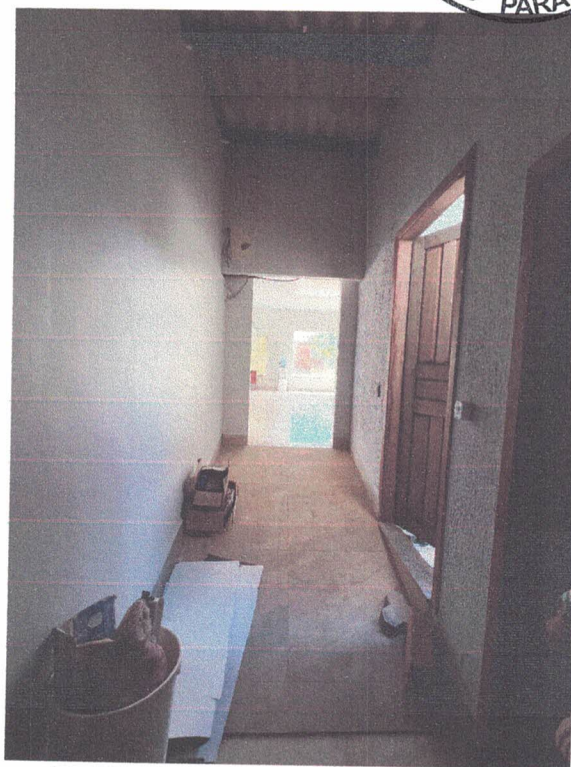
Imagens 42 e 43: Teto e rampa do corredor de acesso aos banheiros.

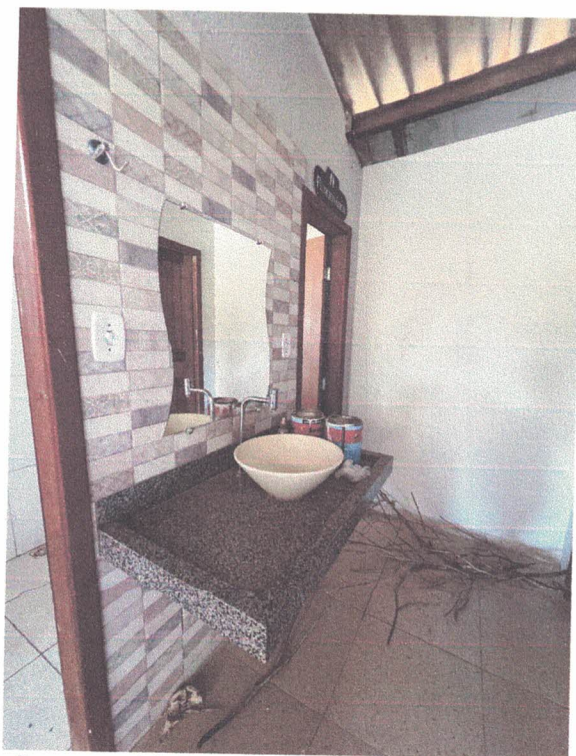
Imagem 44: Lavatório entre os banheiros.

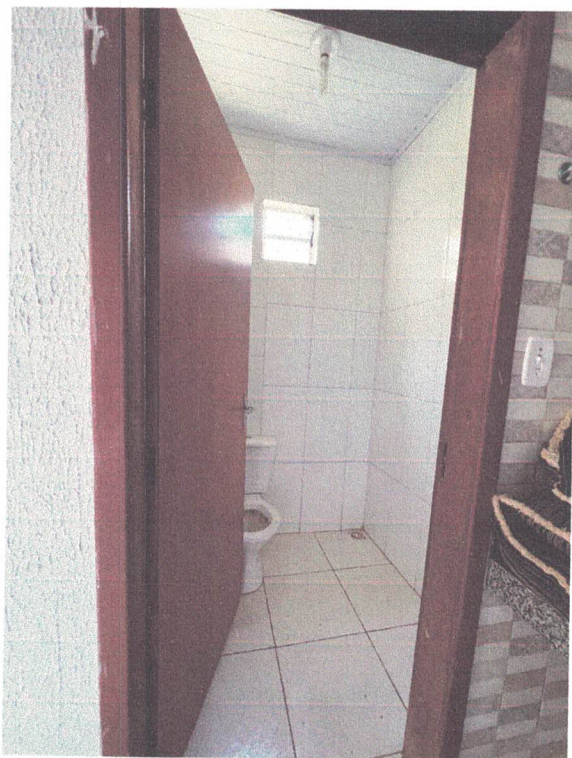
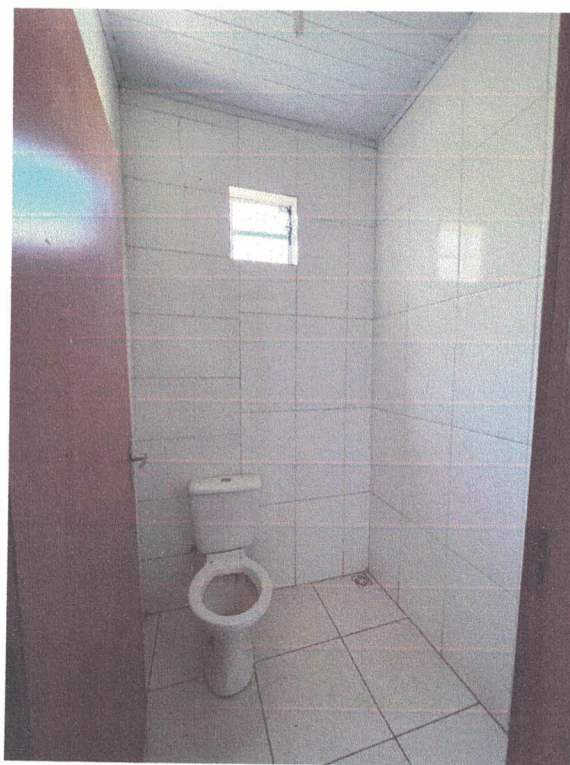
Imagens 45 e 46: Vistas interna do banheiro 1.

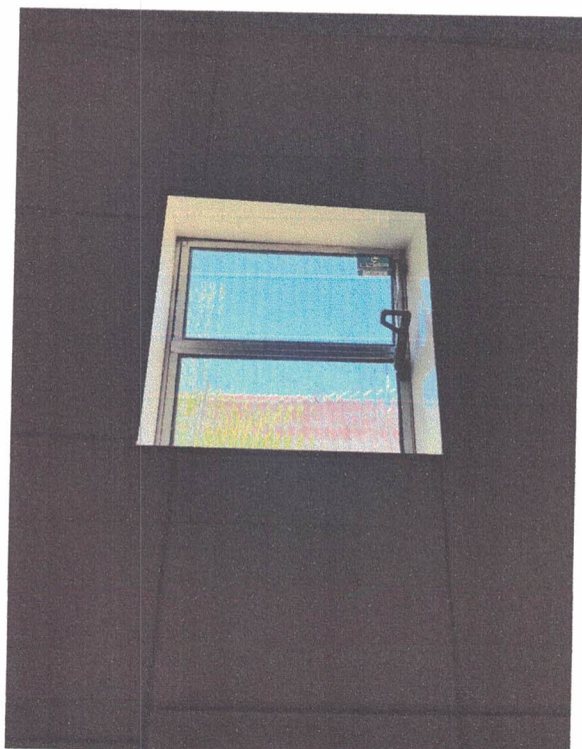
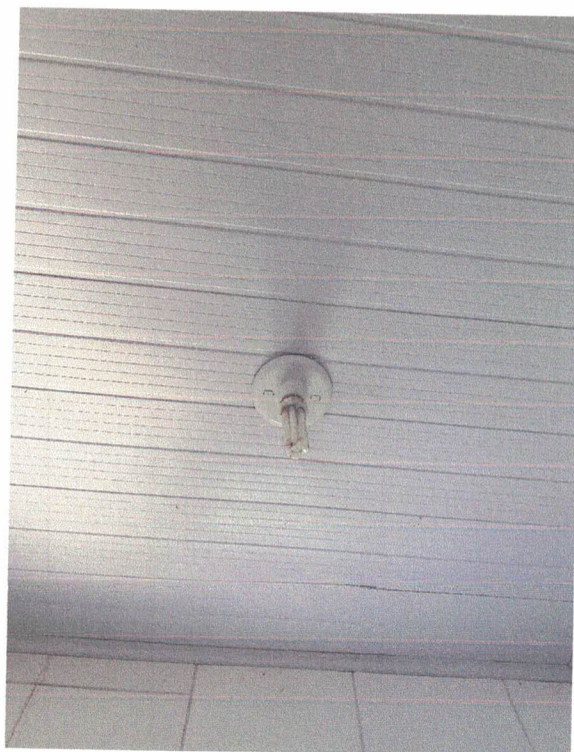
Imagens 47 e 48: Janela e teto do banheiro 1.

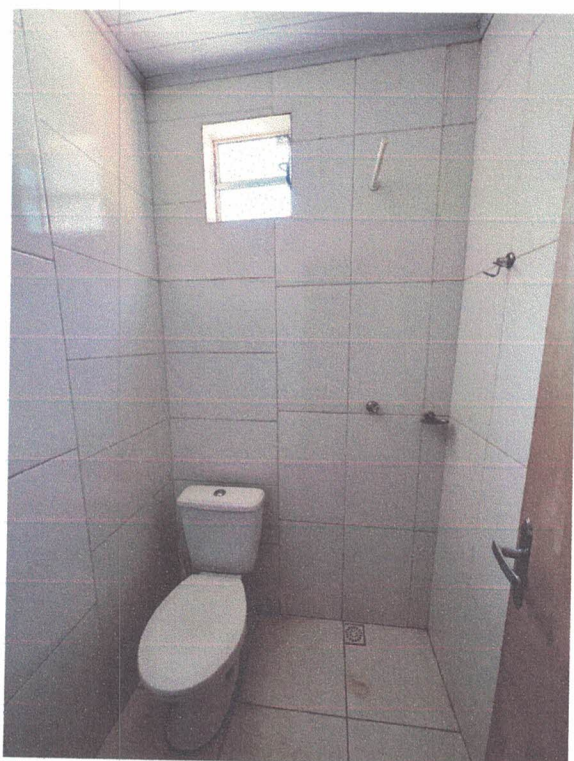
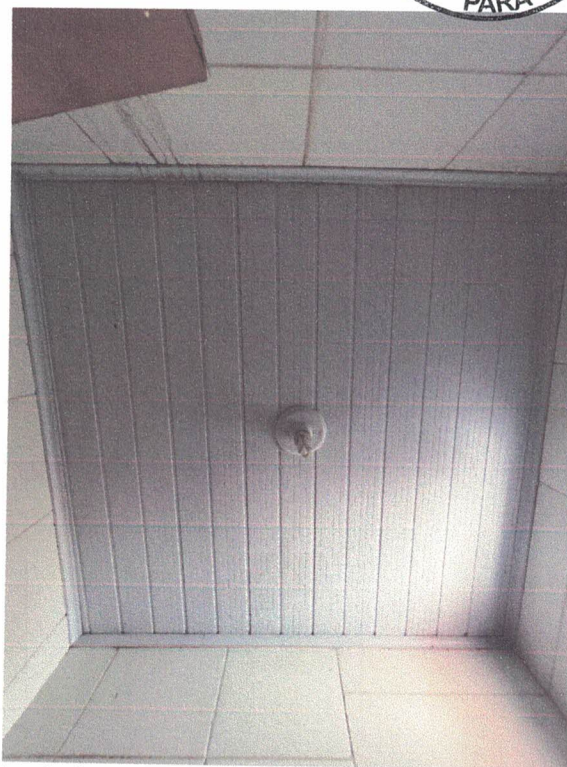
Imagens 49 e 50: vista interna geral e teto do banheiro 2 (manchas entre teto e parede, provavelmente causado por vazamento da água pluvial vinda do telhado).

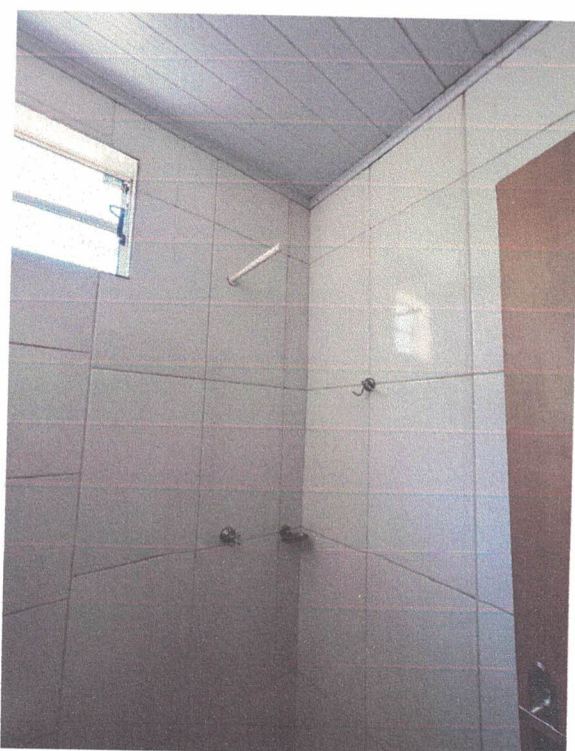
Imagem 51: banheiro 2 – encanação para chuveiro.

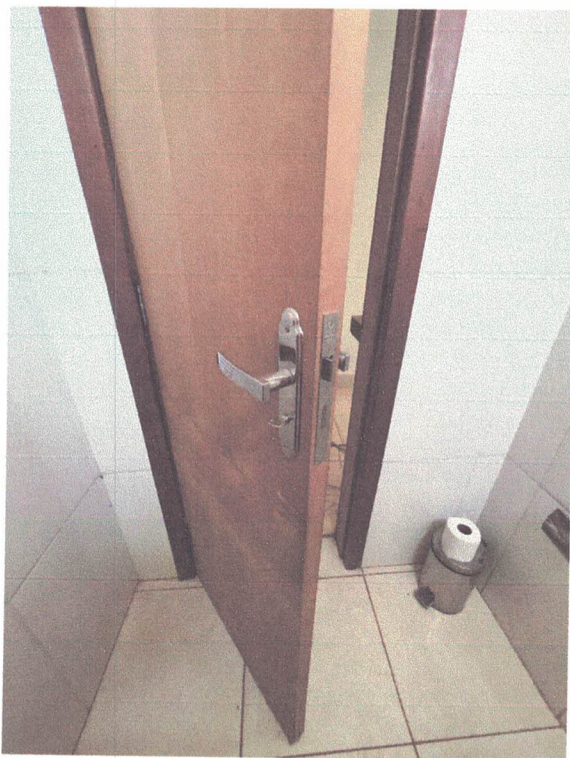
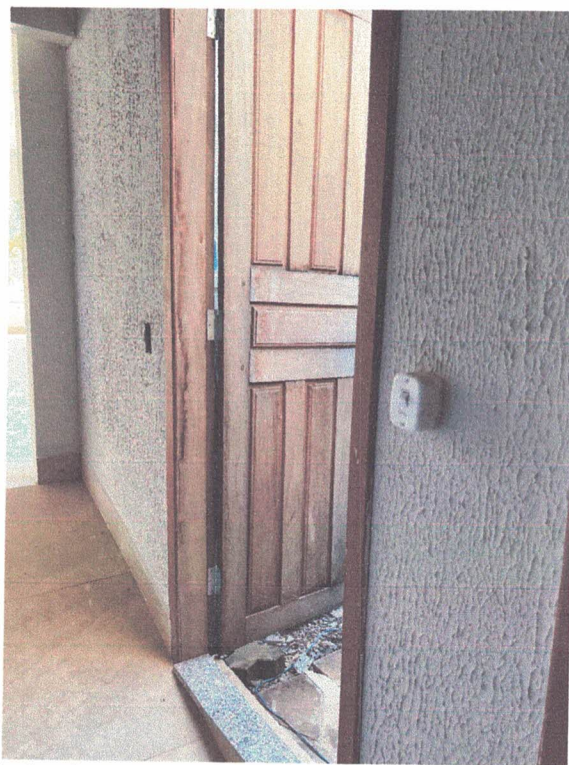
Imagens 52 e 53: porta de acesso ao banheiro 2 e porta de acesso ao quintal.
