## RELATÓRIO DE VISTORIA TÉCNICA

- 1.1 – **Obra:** Microssistema do Bairro São Francisco;
- 1.2 – **Município:** Igarapé – Açu;
- 1.3 – **UF:** PA;
- 1.4 – **Órgão interessado no Empreendimento:** Prefeitura de Igarapé - Açu/PA;
- 1.5 – **Autor da vistoria:** Departamento de Engenharia e Arquitetura/SEMOB.

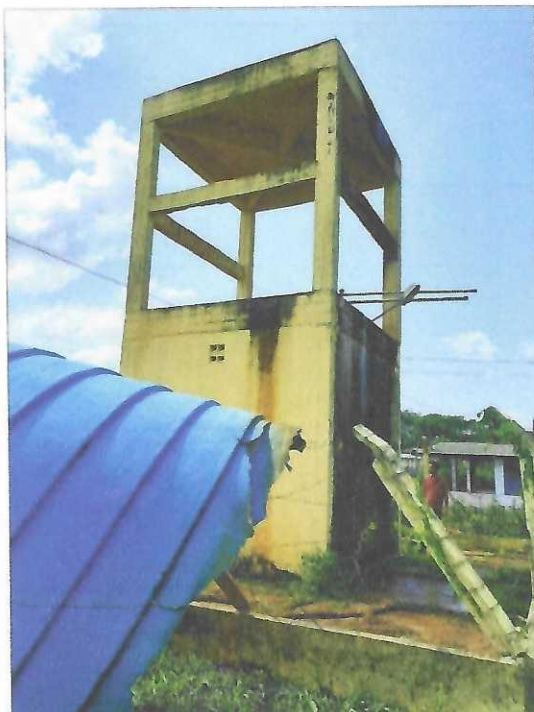
FOTO 01:

Este relatório faz referência a Caixa de Água de Fibra de Vidro de 20.000L ao qual veio no decorrer dos anos, sofrendo com a falta de manutenção e diversos reparos “remendos” para sanar o referido problema, sendo que a mesma sofreu um rasgo impossibilitando de qualquer manutenção.

Diante do exposto, este departamento conclui que o referido objeto, não possui condições necessárias para sua utilização, sendo de extrema **NECESSIDADE E URGÊNCIA** que seja realizada a troca por uma Caixa de Água nova, para assim suprir a necessidade do referido bairro em questão.
