# **LAUDO DE AVALIAÇÃO LOCATÍCIA**

## **IMÓVEL URBANO**

**LOCAL: Travessa Odilon Pontes S/N - Bairro Garrafão**

Nº 022/2025

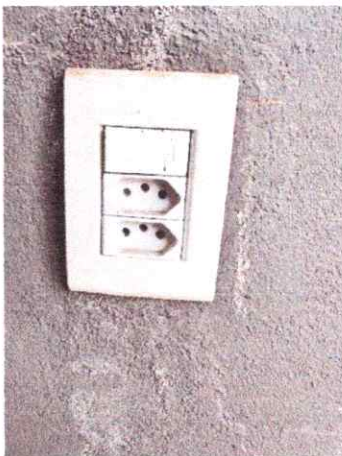
O imóvel possui instalação elétrica trifásica, que dispõe de um quadro geral com 5 disjuntores, com capacidade para suportar iluminação, tomadas e ar-condicionado em todas as salas administrativas. Os pontos de tomada estão no padrão normativo atual.

Figura 3: Tomada padrao atual

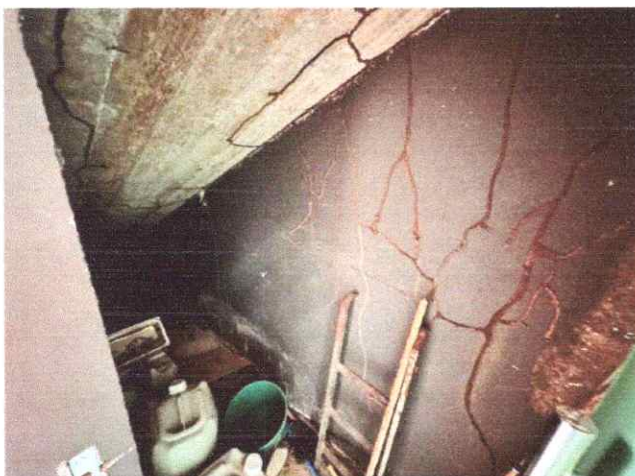
Figura 5: Depósito abaixo da escada.

Nos locais onde há infiltração, indica-se a necessidade básica de impermeabilização. No depósito, recomenda-se uma limpeza geral e remoção de quaisquer objetos desnecessários, com o intuito de deixar o ambiente em um melhor estado para sua utilização.

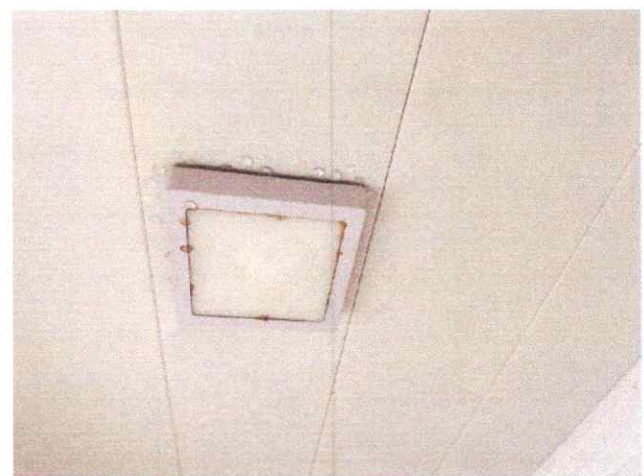
Os banheiros estão em bom estado e funcionando bem. Exceto pela iluminação que, devido a infiltração danificou a fiação elétrica de uma das luminárias.

Figura 6: Luminária com infiltração.

Para a revisão completa do sistema elétrico, incluindo tomadas, disjuntores e lâmpadas; deve-se substituir tomadas e interruptores danificados;

verificar a fiação elétrica e substituir qualquer componente que esteja com sinais de desgaste ou falha; garantir que o sistema de iluminação esteja funcionando adequadamente, com troca de lâmpadas queimadas ou danificadas.

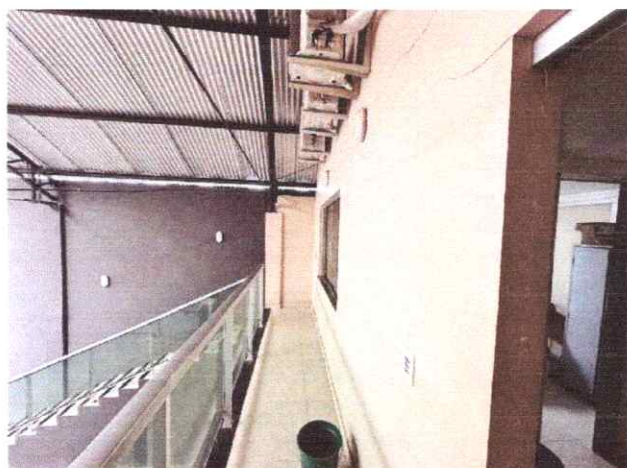
Figura 11: Fissuras

Para a correção dos pontos de infiltração, recomenda-se a remoção das camadas deterioradas (pintura, massa corrida, reboco etc.) e recomposição das mesmas, vedação de fissuras em forro, vigas, e paredes com adesivo epóxi apropriado.

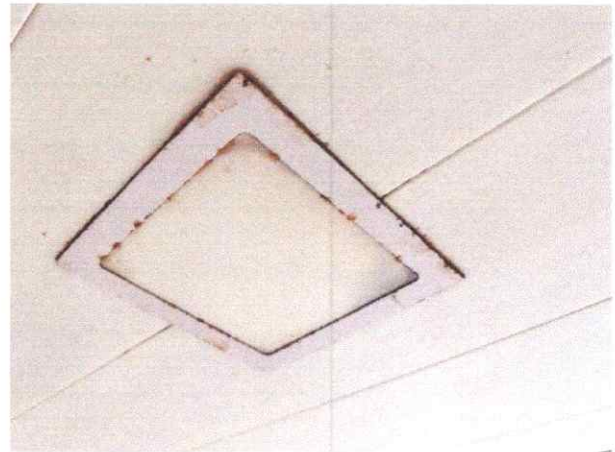
Figura 14: Luminaria com sinais de infiltração

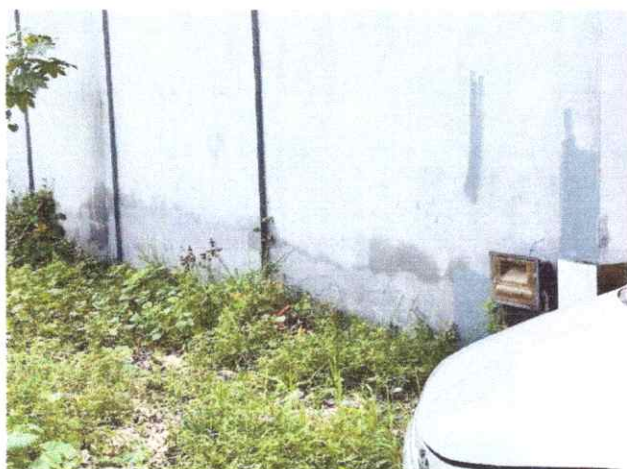
O piso no geral está bem conservado. A pintura da área interna, no geral, apresenta bom estado, porém é possível perceber alguns pontos prejudicados, por infiltração, principalmente na área de serviço. Certas portas apresentam problemas em suas fechaduras/maçanetas. O forro encontra-se em bom estado, exceto nos ambientes com infiltração e problemas relacionados ao vazamento da caixa d'água.

Figura 19: Infiltração na lateral esquerda
