**PREFEITURA MUNICIPAL DE BELÉM  
FUNDAÇÃO PAPA JOÃO XXIII  
SETOR DE OBRAS E MANUTENÇÃO**

**Memo. nº 071/2018–DOM**

**LAUDO DE VISTORIA TÉCNICA**

**Assunto:** Vistoria de viabilidade técnica para implantação da unidade do Ronaldo Araújo

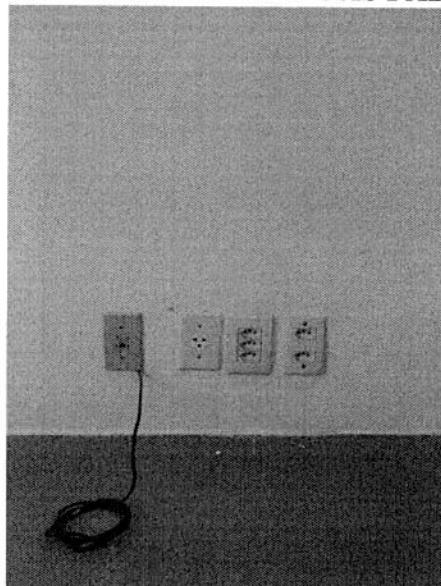
**FIGURA 5 – DETALHE DAS TOMADAS PADRÃO CORRETO**

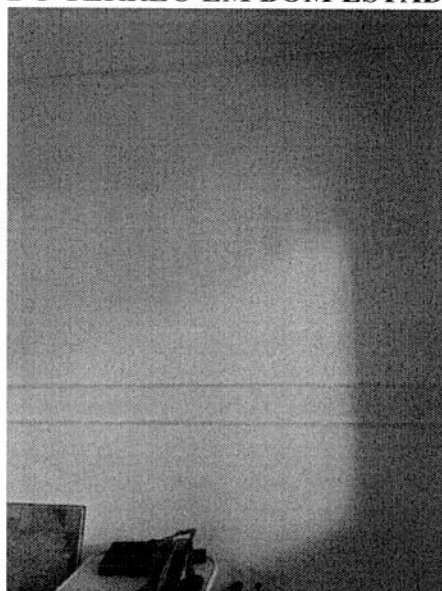
**FIGURA 6 – PINTURA DO TÉRREO EM BOM ESTADO DE CONSERVAÇÃO**

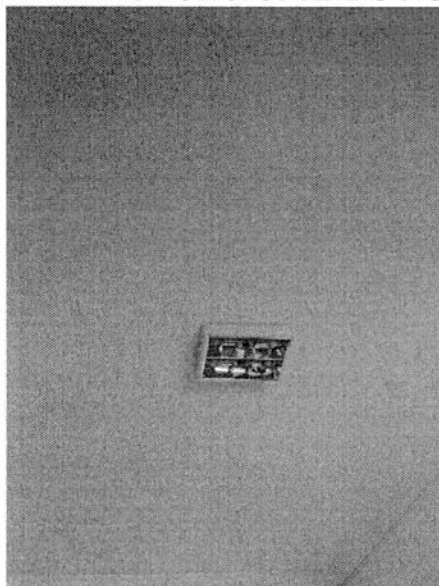
**FIGURA 7 – LÂMPADAS FUNCIONANDO NORMALMENTE**

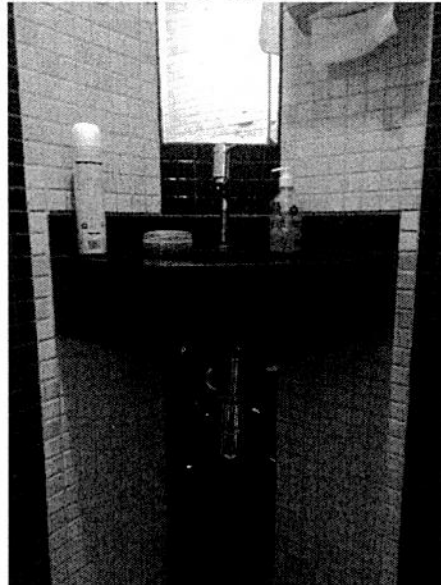
**FIGURA 11- PIA EM PERFEITO ESTADO DE FUNCIONAMENTO**

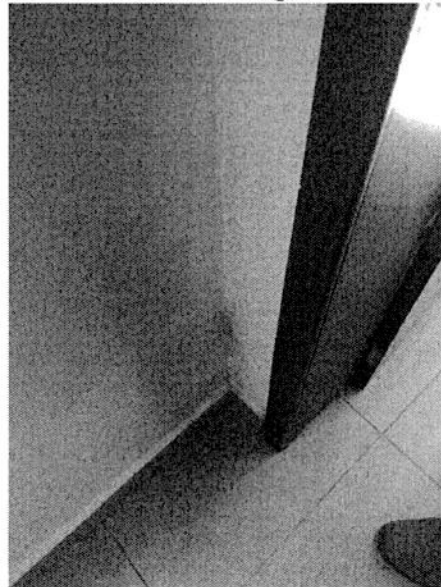
**FIGURA 12 – INFILTRAÇÃO NO CANTO ESQUERDO NA RECEPÇÃO DO TÉRREO**

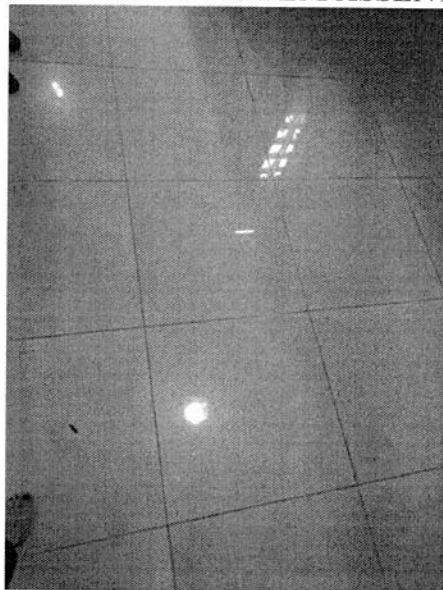
**FIGURA 13 – LAJOTAS BEM ASSENTADAS**

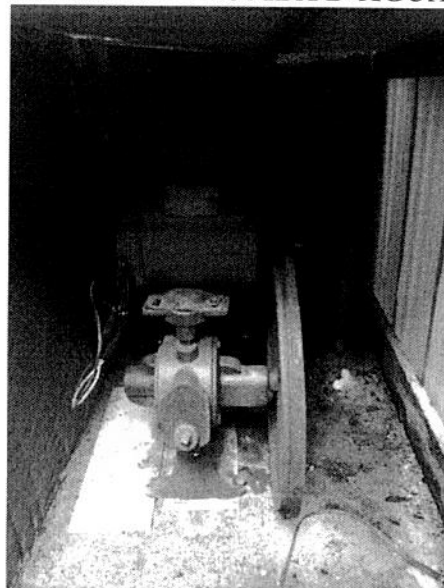
**FIGURA 17 – BOMBA D'ÁGUA**

A bomba d'água está com vazamento.

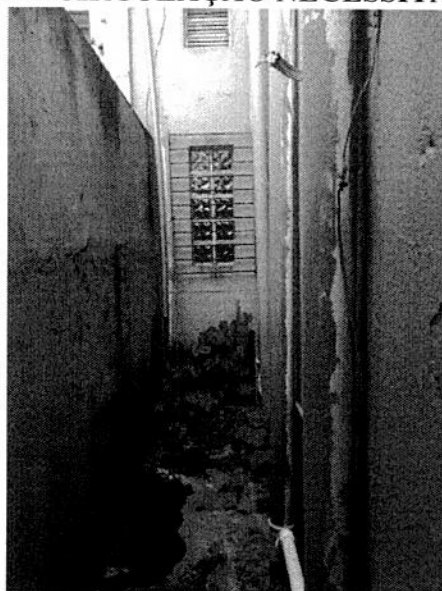
**FIGURA 18 – ÁREA DE CIRCULAÇÃO NECESSITA DE UMA LIMPEZA**

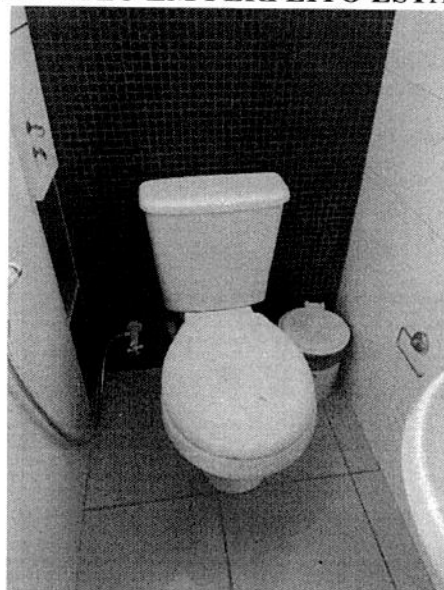
**FIGURA 21 – VASO SANITÁRIO EM PERFEITO ESTADO DE CONSERVAÇÃO**

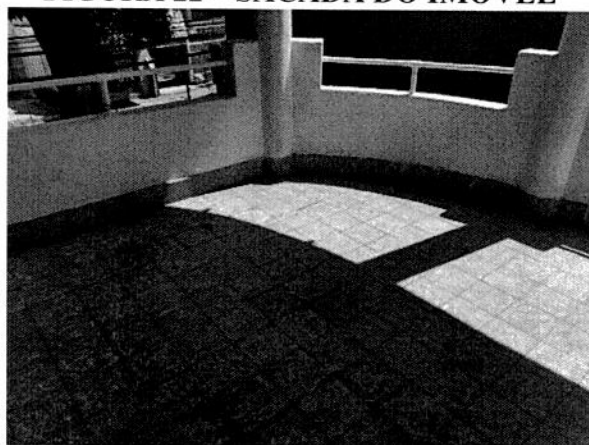
**FIGURA 22 – SACADA DO IMÓVEL**

No andar superior, onde se localiza a sala próximo a sacada, possui foco de infiltração.

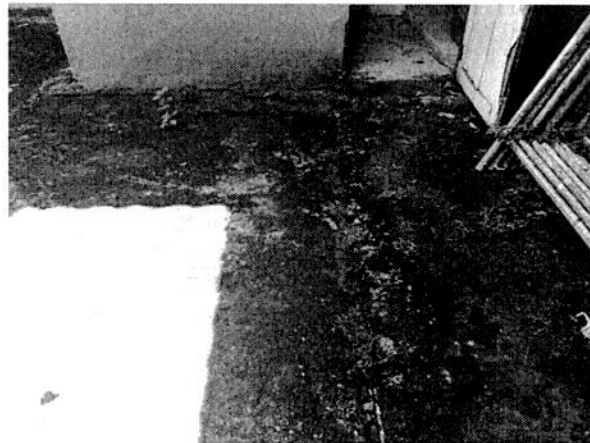
**FIGURA 24 – FAZER LIMPEZA DA ÁREA EXTERNA**

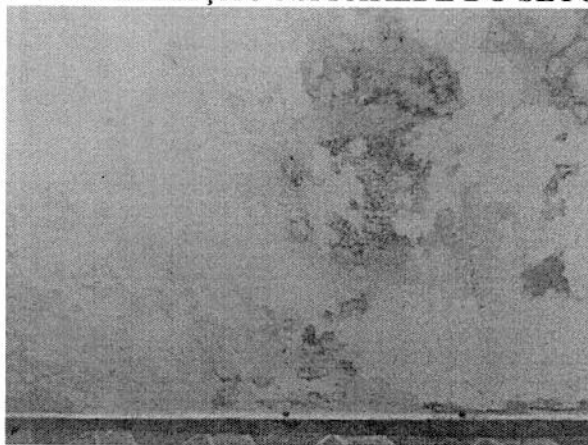
**FIGURA 24 – INFILTRAÇÃO NA PAREDE DO SETOR ANEXO**
